Rhône-Alpes, Haute-Savoie  
Quintal  
Chambert  
route de Viuz

## Maison-four de Chambert

Numéro de dossier : IA74001706

Cadre de l'étude : inventaire topographique Inventaire du Parc naturel régional du Massif des Bauges

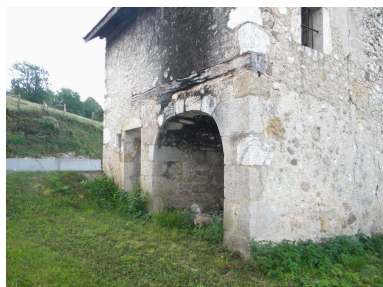
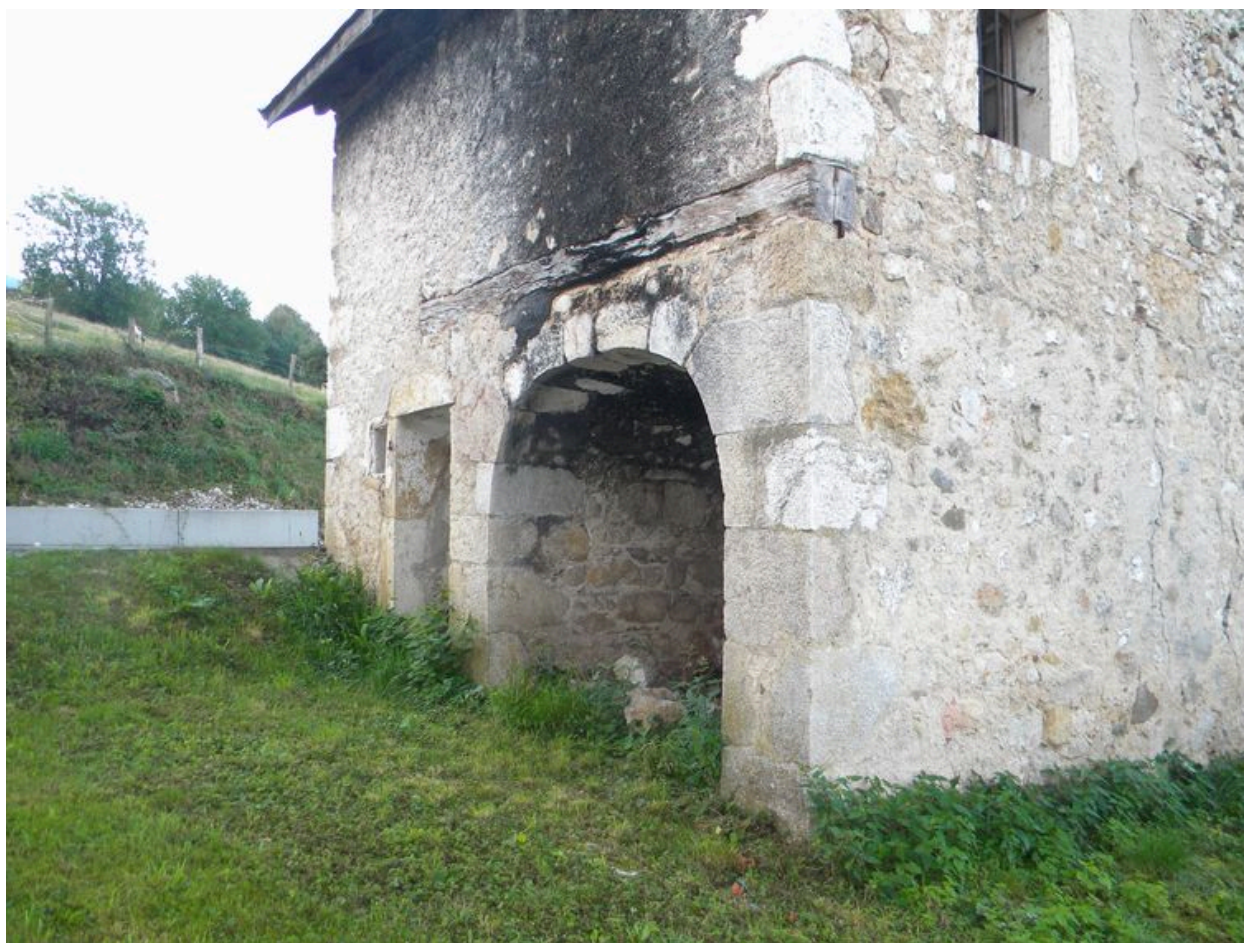
Détail de l'élévation nord-est.  
Phot. Jérôme Daviet  
IVR82\_20117403700NUCA

Détail de l'élévation nord-est.

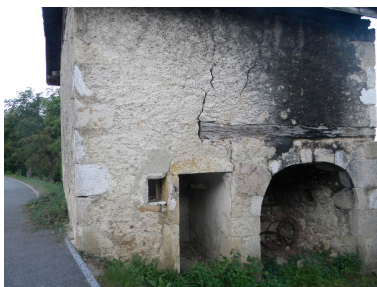
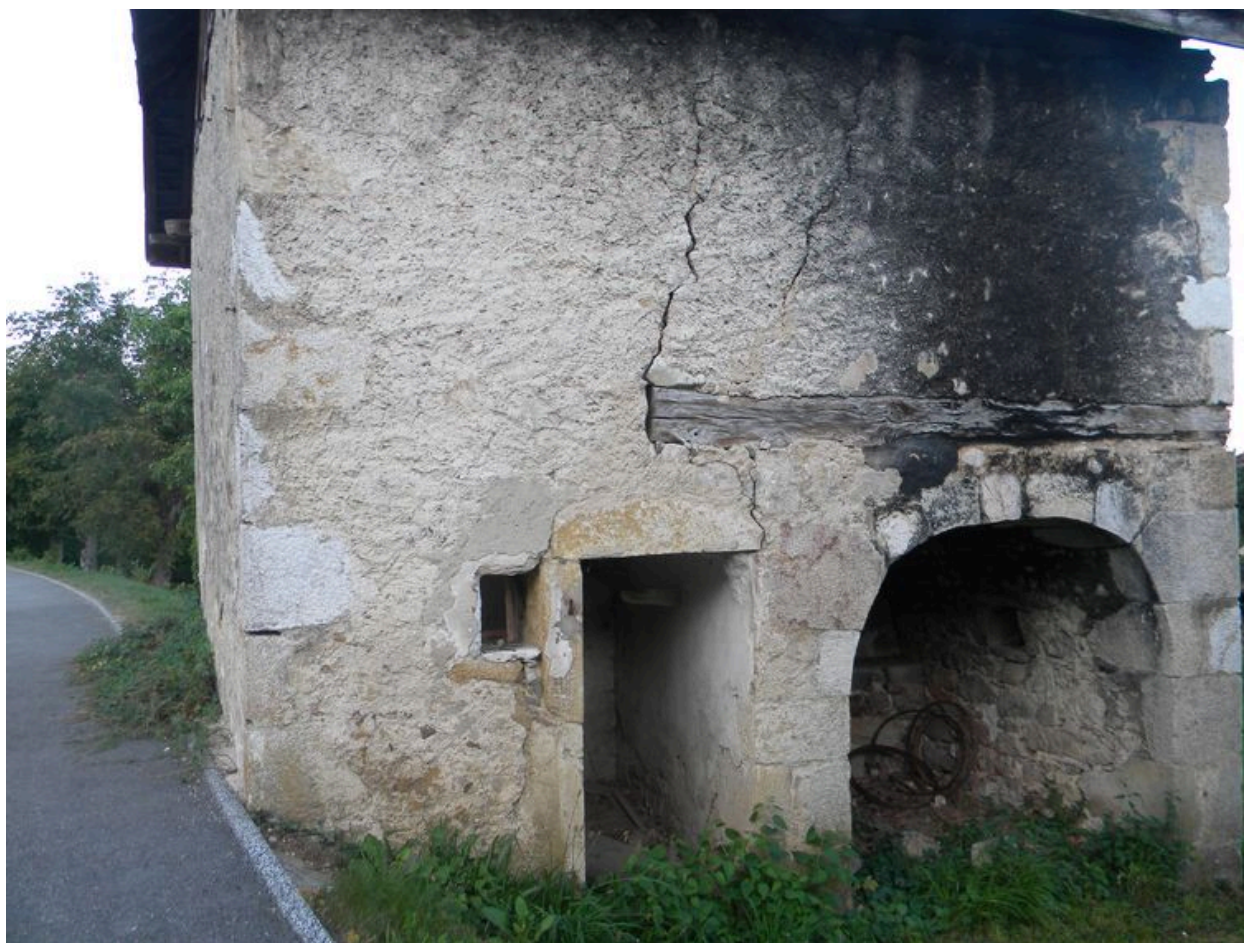
La maison-four de Chambert présente un plan rectangulaire simple. Le rez-de-chaussée se compose de deux petites pièces qui ne communiquent pas et d'un four à pain. Chacune des deux pièces est accessible par une façade différente. L'étage comprend une grande pièce d'habitation dans laquelle s'observe encore une belle cheminée en molasse. Le four, ouvert sur le gouttereau nord-est, se compose d'un porche voûté au bout duquel se trouve la chambre de cuisson en molasse. Étant donnée l'absence de cheminée, les fumées s'évacuaient par la voûte et remontaient le long de la façade du bâtiment comme l'attestent les traces de suie. L'accès au logis s'effectuait sur le gouttereau sud-ouest par un escalier extérieur en bois aujourd'hui disparu et donnant sur une galerie de desserte (balcon). Cette façade ne comporte que deux ouvertures : à l'étage la porte du logis et en rez-de-chaussée la porte d'une pièce pouvant être une cave. Les pignons présentent chacun une fenêtre en étage, qui constituent les seules fenêtres de l'habitation. Deux petits soupiraux donnant sur les deux pièces du rez-de-chaussée s'observent sur le pignon est-sud. Le pignon nord-ouest laisse voir entre deux fissures une maçonnerie différente intégrant de la molasse et correspondant au conduit de cheminée du logis. Enfin, le gouttereau nord-est, aveugle à l'étage, est ouvert au rez-de-chaussée par la voûte d'accès au four et par l'entrée d'une pièce éclairée d'une petite fenêtre accolée à la porte et pouvant être une petite étable. Une large poutre traverse la façade au-dessus de la voûte.

Vue du rez-de-chaussée côté nord-est : entrée du four et d'une pièce pouvant être une étable.  
Phot. Jérôme Daviet  
IVR82\_20117403701NUCA

Vue du rez-de-chaussée côté nord-est : entrée du four et d'une pièce pouvant être une étable.

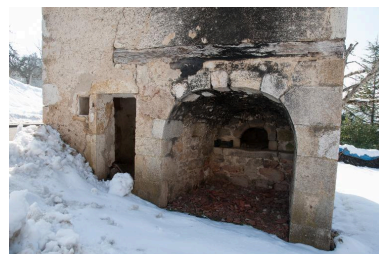
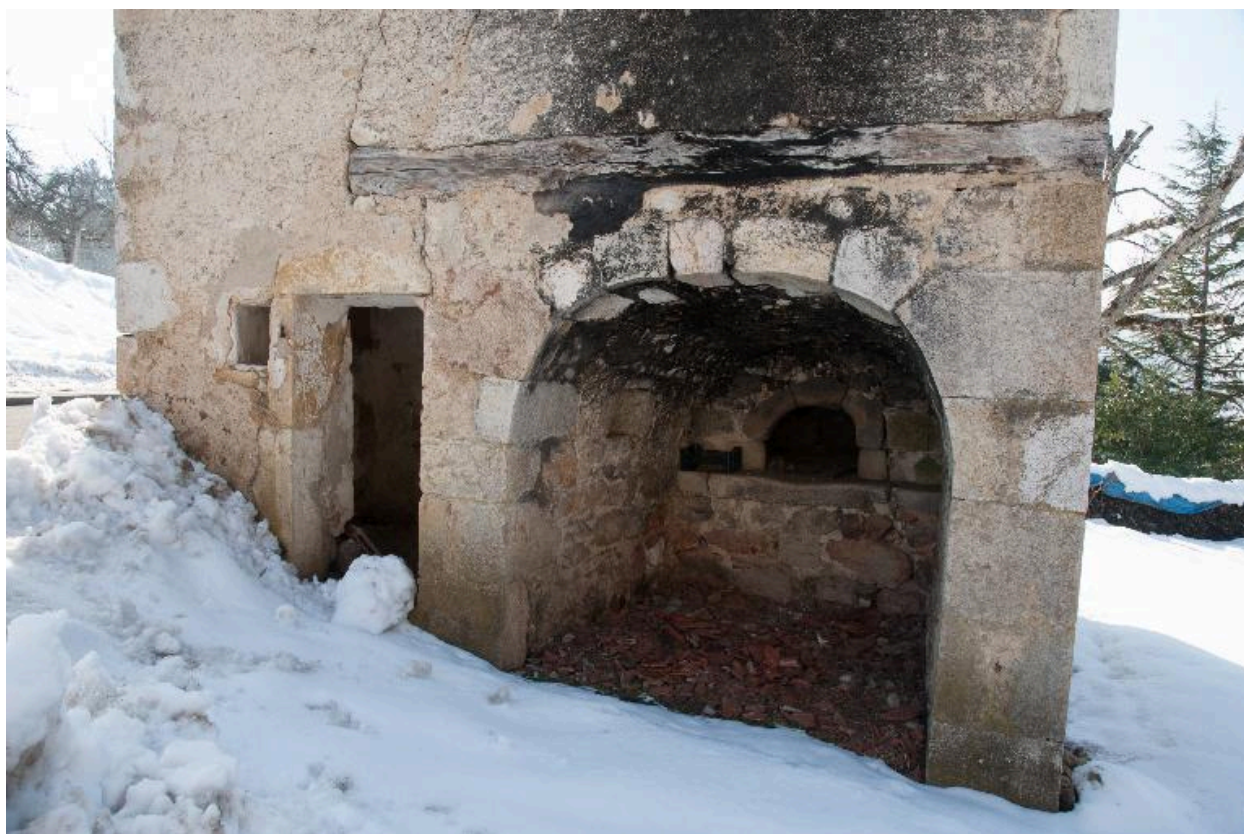
Le bâtiment n'existe pas à l'époque de la mappe sarde (vers 1730). Le bouchardage relativement grossier des pierres de taille et la présence d'une voûte en molasse pour la chambre de cuisson du four plaident pour une construction dans la 1<sup>ère</sup> moitié du XIX<sup>e</sup> siècle, antérieure à 1850. Le bâtiment est représenté sur le 1<sup>er</sup> cadastre français, en 1866 ; il est alors implanté dans la cour de la **ferme** voisine. Les maçonneries, bien qu'enduites, ne semblent pas comporter de chaînages intermédiaires et la taille de l'ensemble des pierres est homogène, ce qui suppose que la configuration inhabituelle de ce bâtiment, qui se compose d'un logis en étage sur un four ouvert, est d'origine.

Vue de la voûte du four.  
Phot. Emmanuel Breteau  
IVR82\_20137400888NUCA

Vue de la voûte du four.

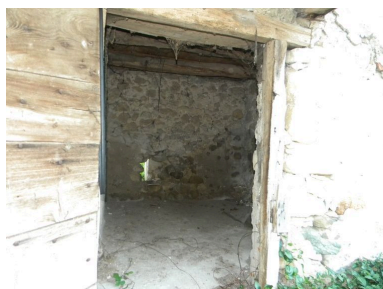
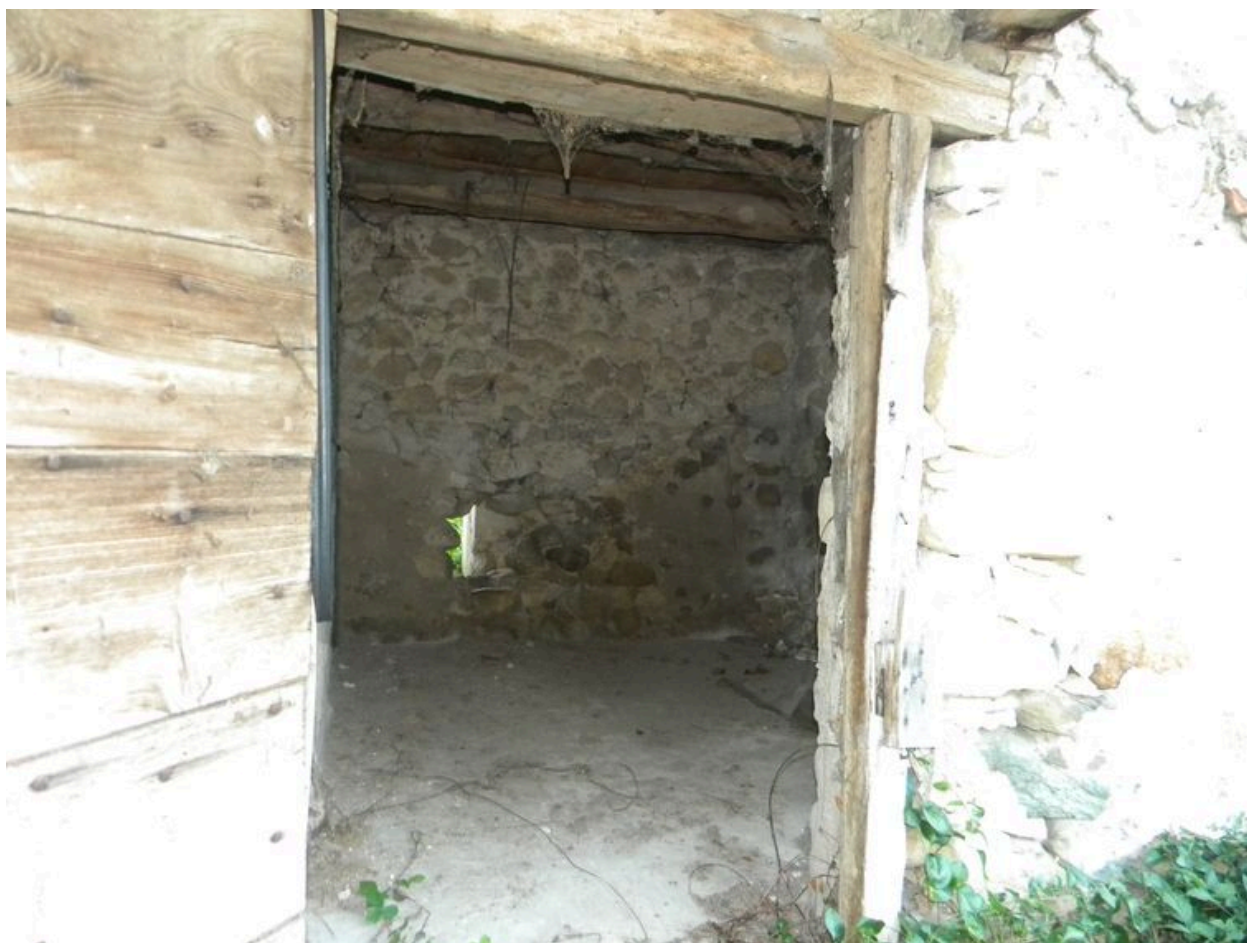
Vue du rez-de-chaussée côté sud-ouest : porte d'entrée d'une probable cave.  
Phot. Jérôme Daviet  
IVR82\_20117403706NUCA

Vue du rez-de-chaussée côté sud-ouest : porte d'entrée d'une probable cave.

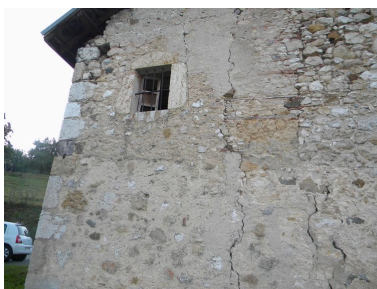
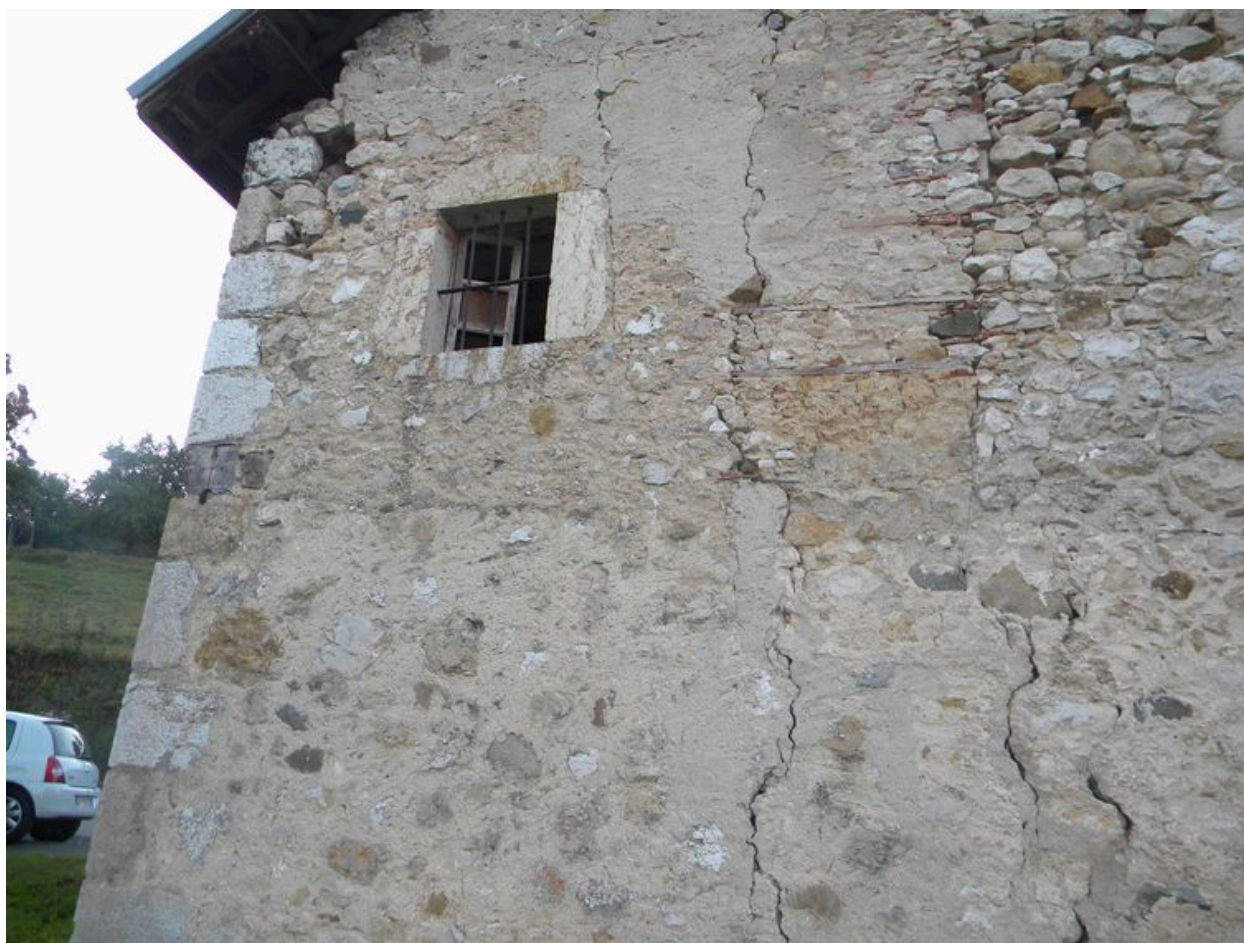
Vue de la fenêtre sur le pignon ouest-nord avec le conduit de cheminée visible.  
Phot. Jérôme Daviet  
IVR82\_20117403702NUCA

Vue de la fenêtre sur le pignon ouest-nord avec le conduit de cheminée visible.

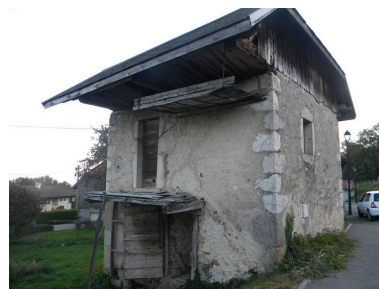
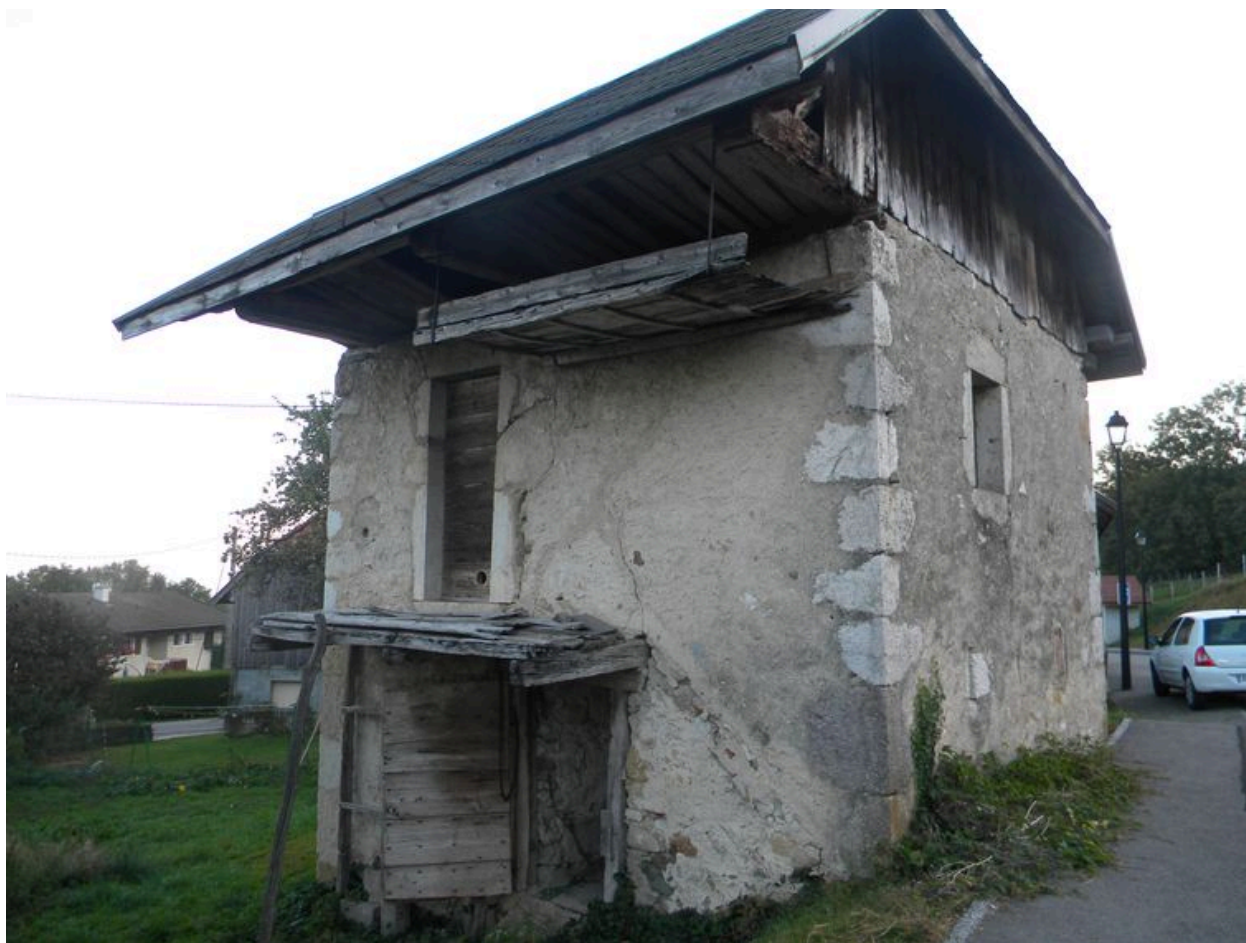
Vue de la façade sud-ouest avec l'entrée du logis à l'étage.  
Phot. Jérôme Daviet  
IVR82\_20117403703NUCA

Vue de la façade sud-ouest avec l'entrée du logis à l'étage.

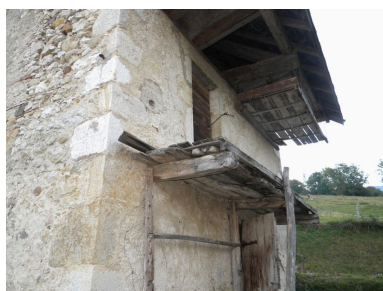
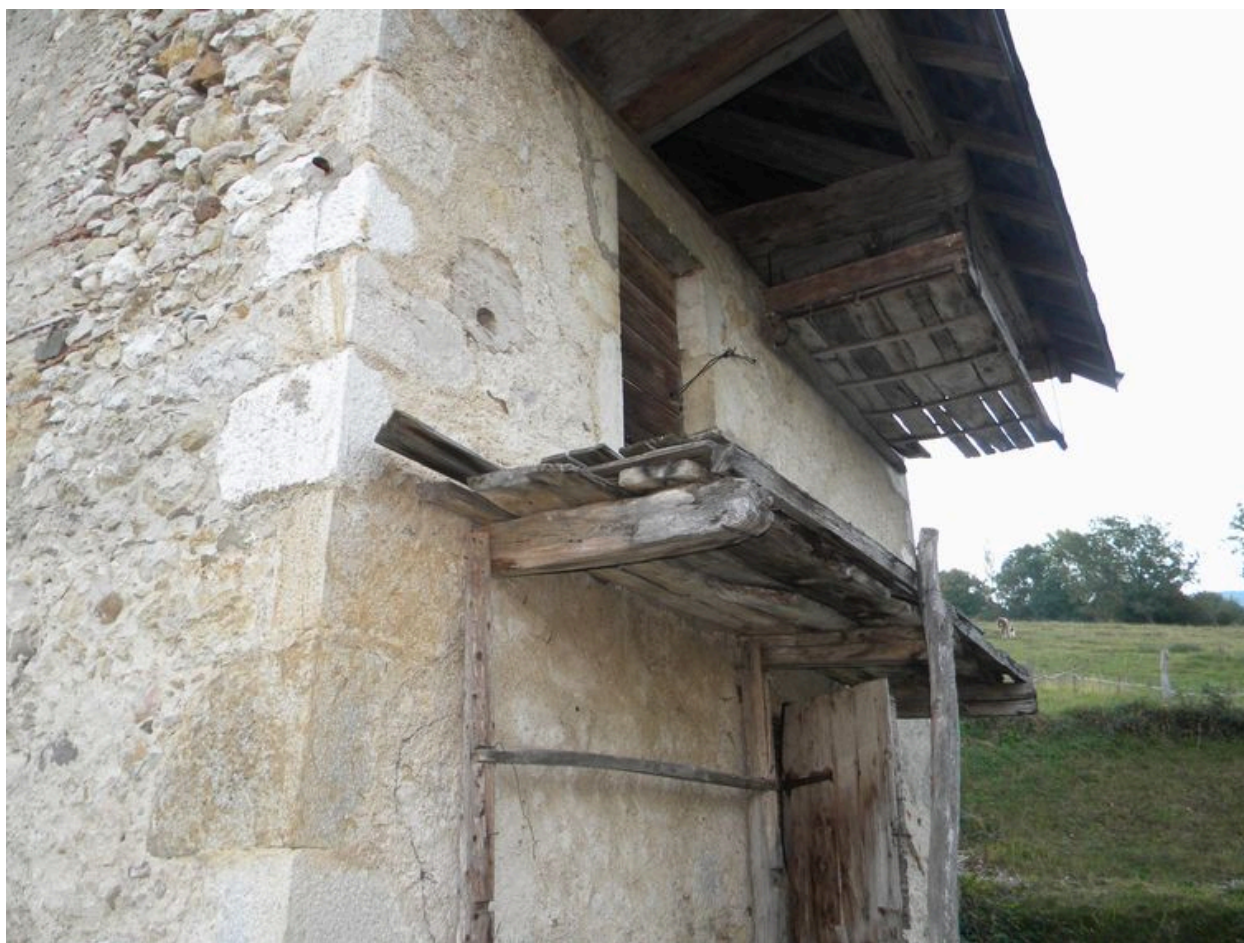
L'édifice est construit en moellon de calcaire enduit à pierre vue à la chaux, avec des encadrements taillés à angles droits et dotés d'un léger liseré sur les arêtes. Le toit à demi-croupes forme un large débord sur la façade sud-ouest abritant l'accès au logis. Un espace de séchage est suspendu sous le débord. Le toit est actuellement couvert en éternit.

Vue de la façade sud-ouest avec le débord de toit et la suspente de séchage.  
Phot. Jérôme Daviet  
IVR82\_20117403705NUCA

Vue de la façade sud-ouest avec le débord de toit et la suspensoir de séchage.

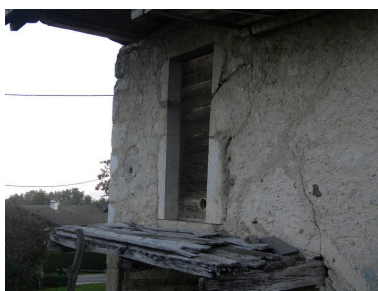
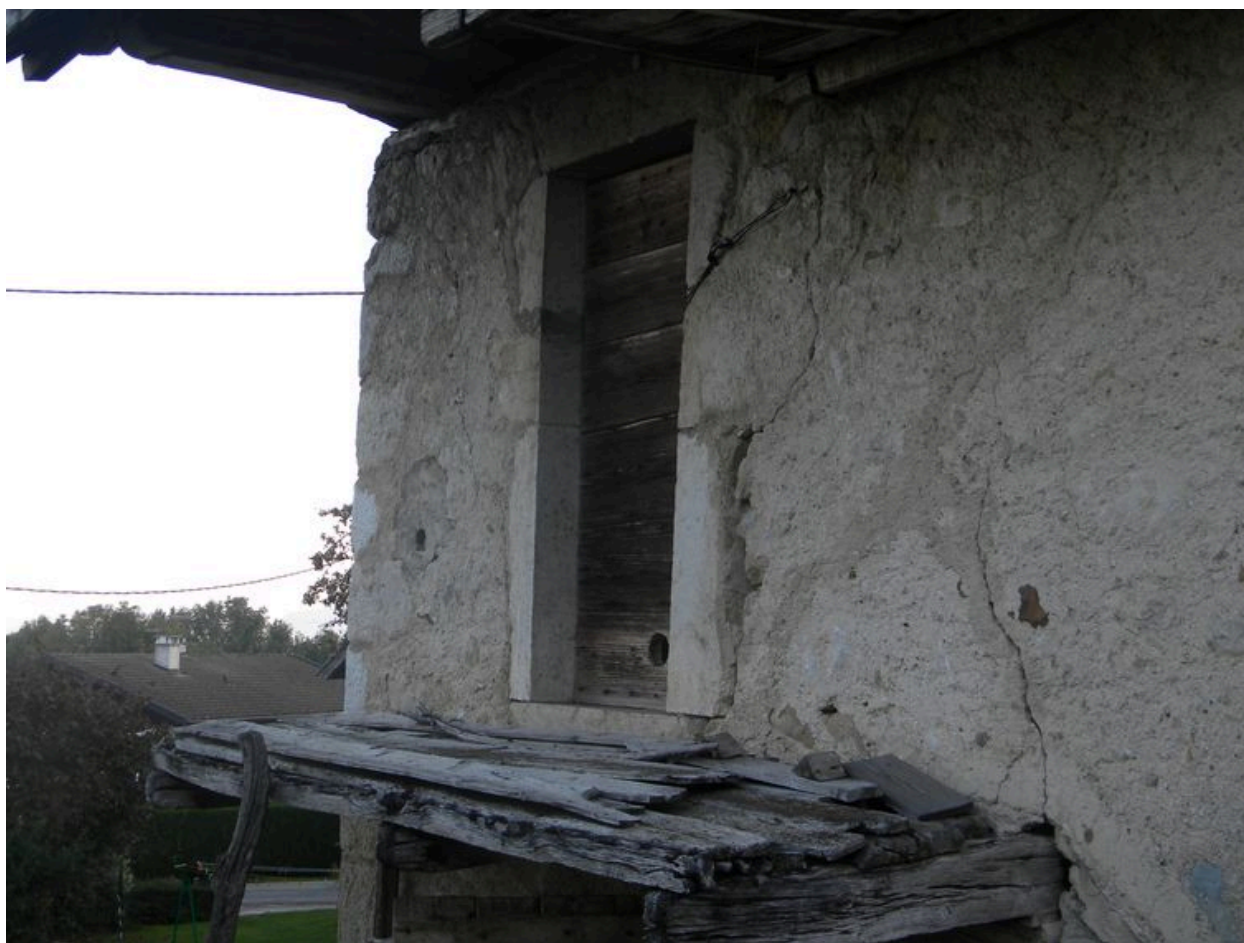
Entrée du logis et vestige de la galerie de distribution.  
Phot. Jérôme Daviet  
IVR82\_20117403704NUCA

Entrée du logis et vestige de la galerie de distribution.

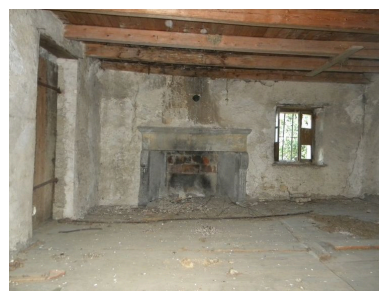
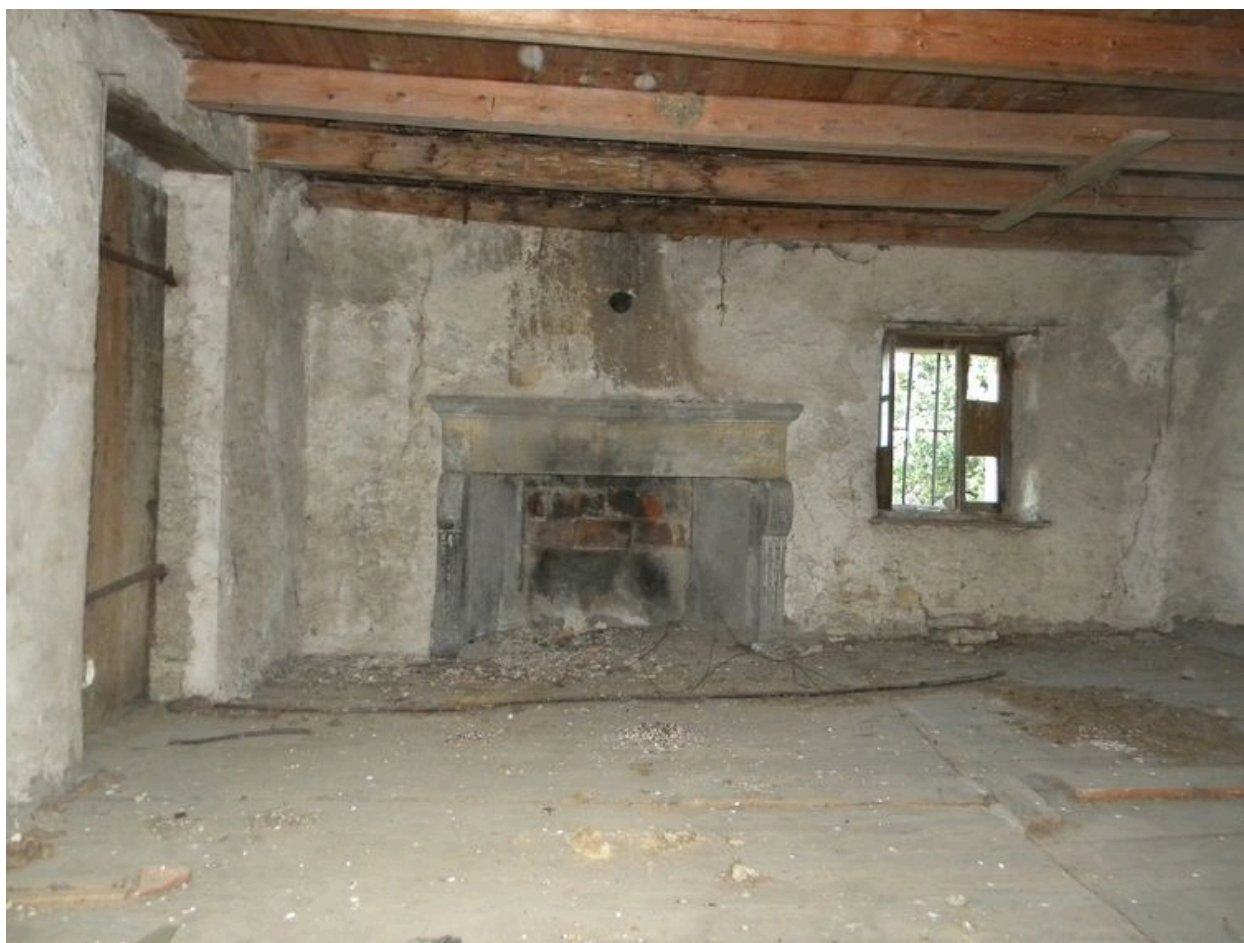
Vue de la pièce du logis avec la cheminée en molasse.  
Phot. Jérôme Daviet  
IVR82\_20117403707NUCA

Vue de la pièce du logis avec la cheminée en molasse.

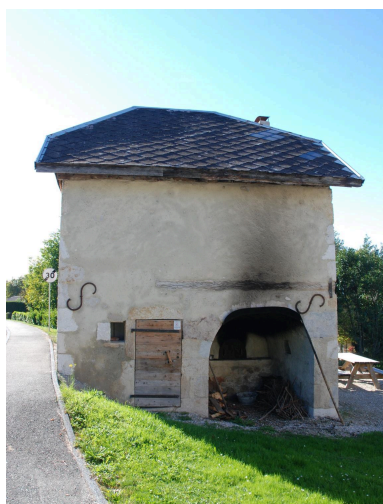
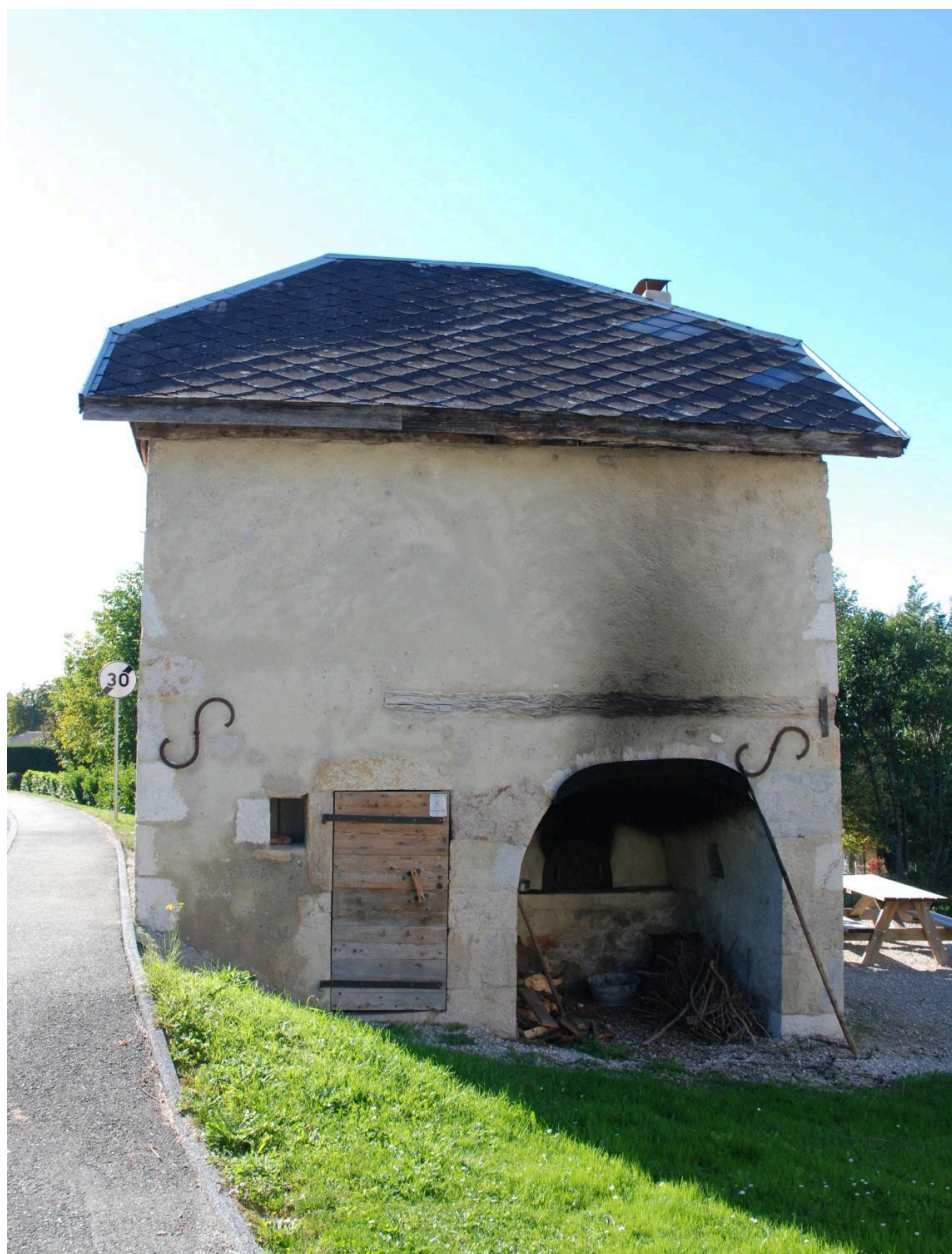
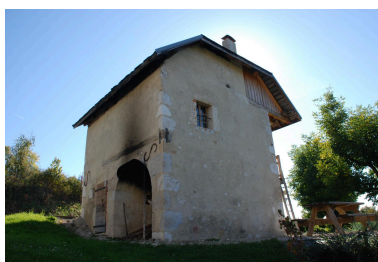
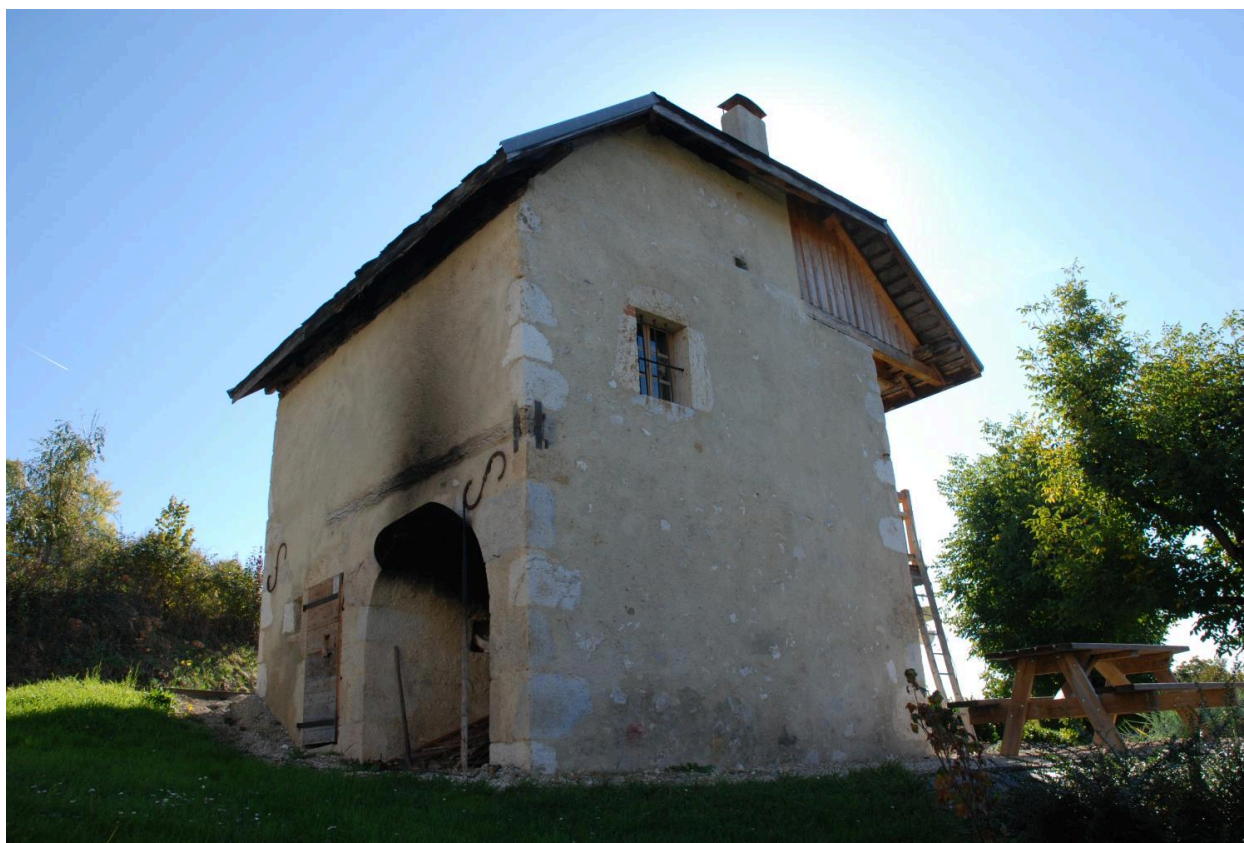
Vue du bâtiment après restauration (2017).  
Phot. Thierry Monnet  
IVR84\_20207402651NUCA

Vue du bâtiment après restauration (2017)  
Phot. Thierry Monnet  
IVR84\_20207402653NUCA

Vue du bâtiment après restauration (2017).

Vue du bâtiment après restauration (2017)

L'édifice a fait l'objet d'une restauration après la 1<sup>ère</sup> enquête.

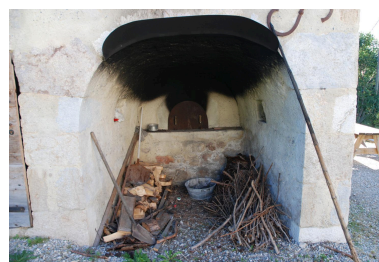
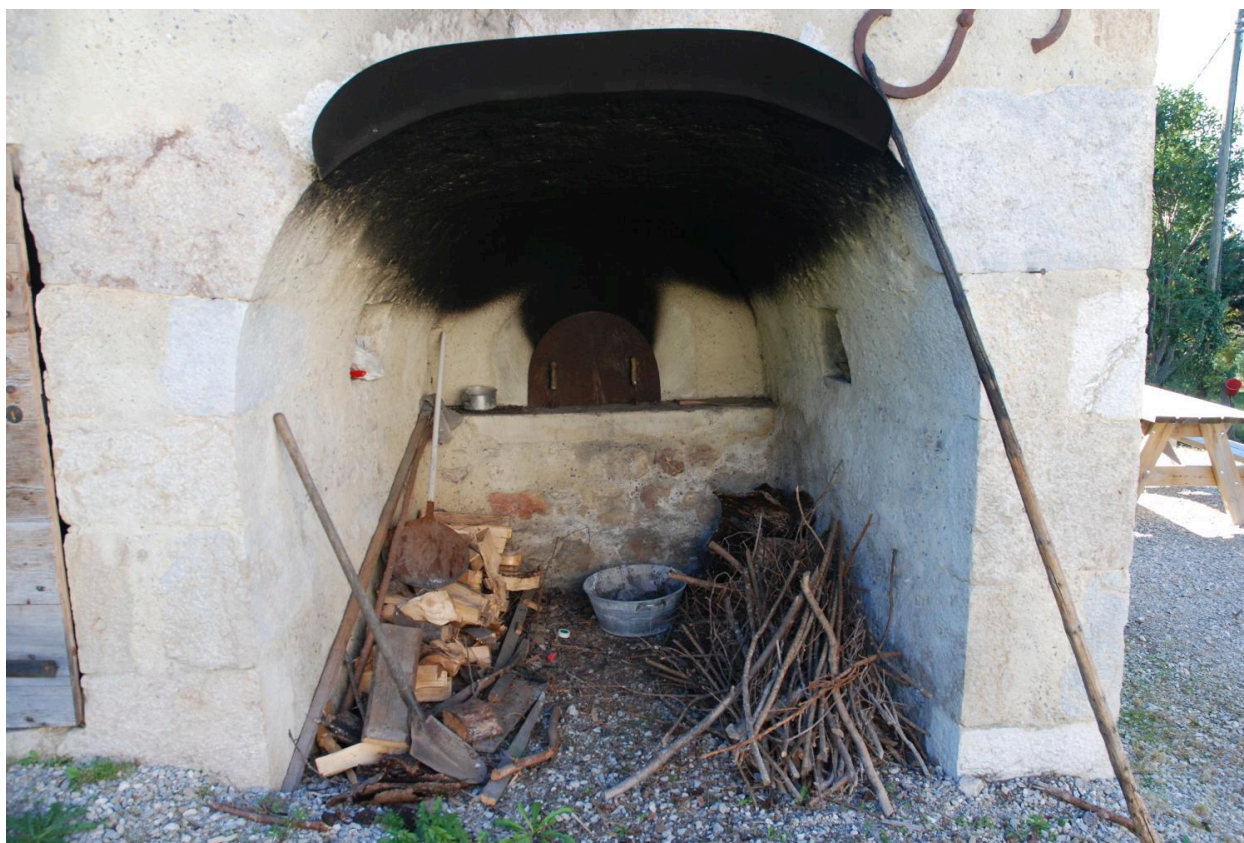
Vue du four après restauration (2017).  
Phot. Thierry Monnet  
IVR84\_20207402652NUCA

Vue du four après restauration (2017).

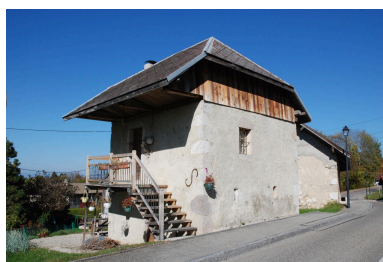
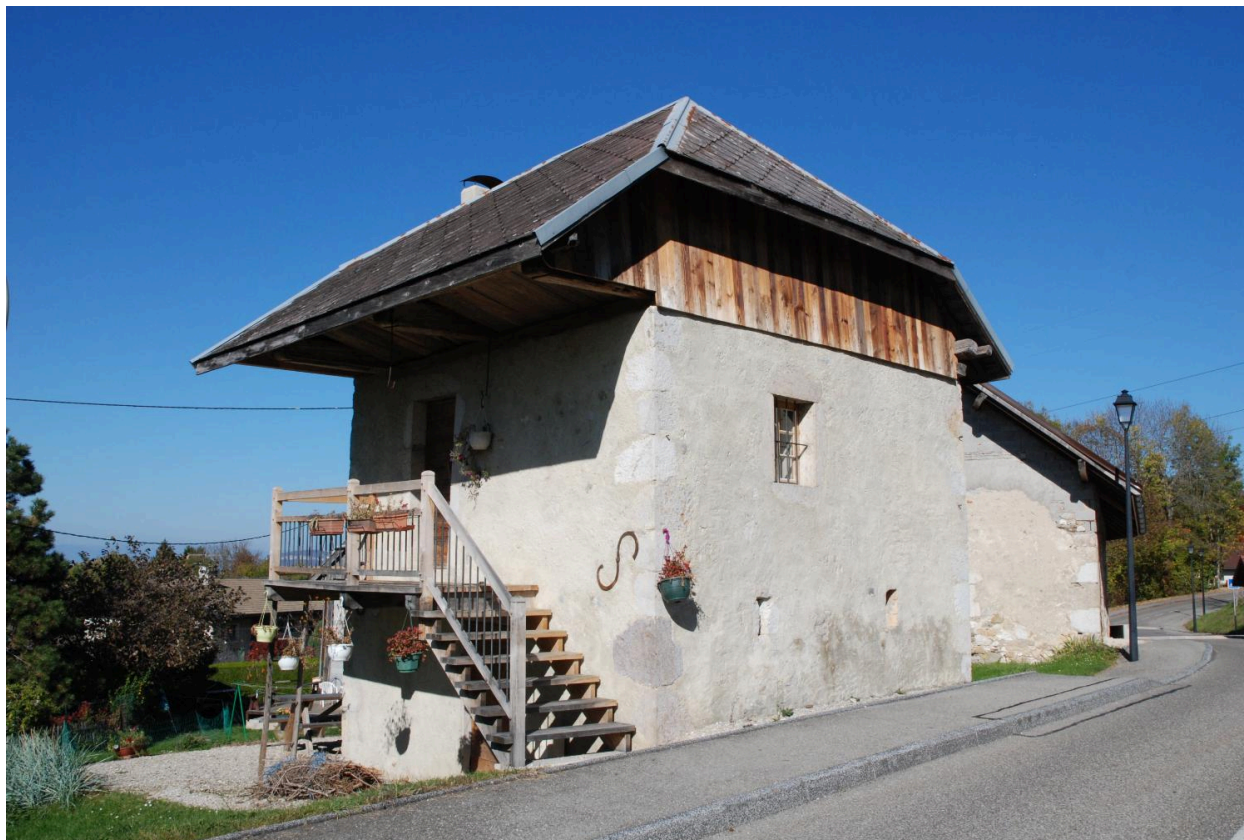
Vue de la façade sud-ouest après restauration (2017).  
Phot. Thierry Monnet  
IVR84\_20207402650NUCA

Vue de la façade sud-ouest après restauration (2017).
