Rhône-Alpes, Haute-Savoie
Cusy
les Crêts-Sud
chemin des Bourgets

Ferme

Numéro de dossier : IA74002516

Cadre de l'étude : inventaire topographique Inventaire du Parc naturel régional du Massif des Bauges

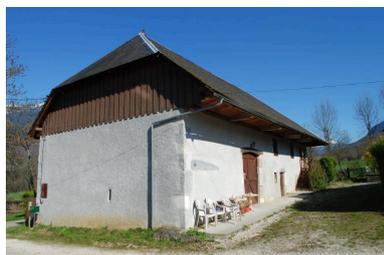
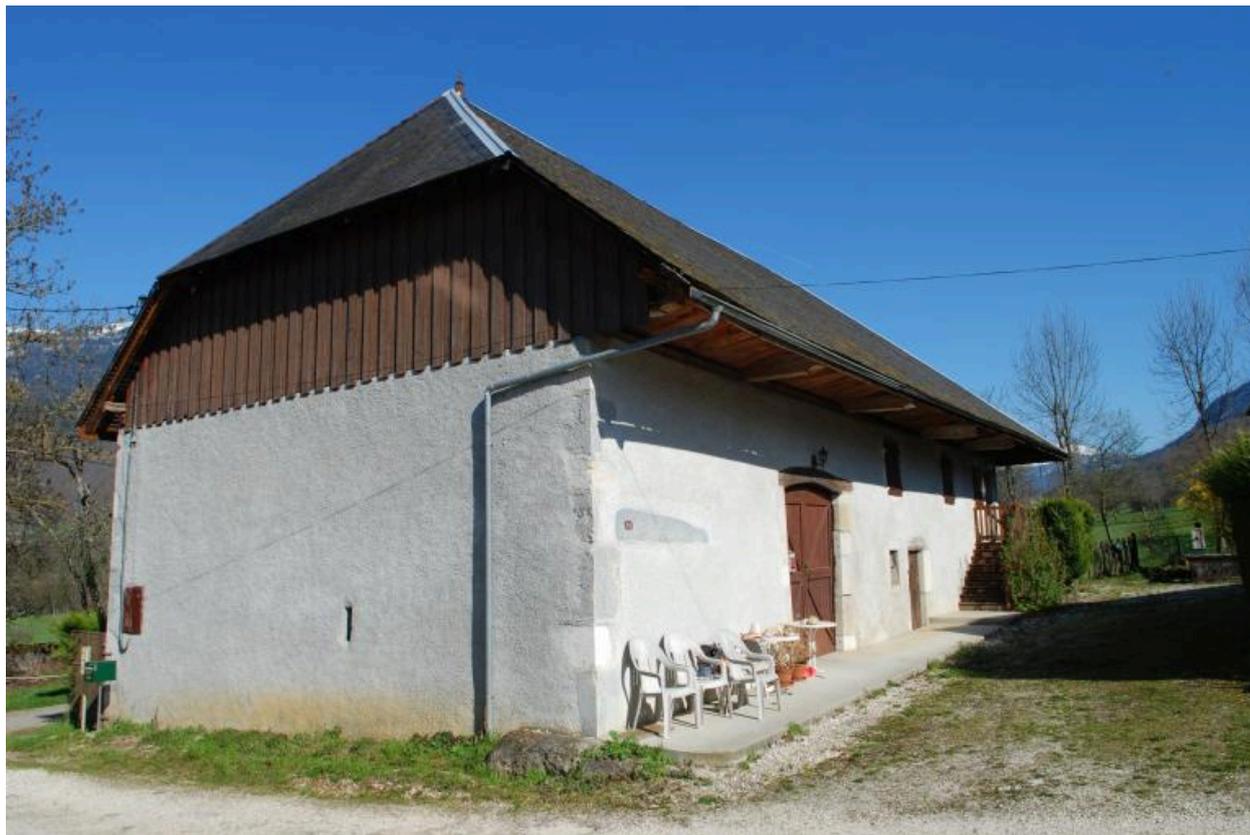
Vue d'ensemble de trois-quarts avant gauche de la ferme.
Phot. Thierry Monnet
IVR84_20187400140NUCA

Vue d'ensemble de trois-quarts avant gauche de la ferme.

La ferme possède deux niveaux. L'étage de soubassement comprend une grange et une étable accessibles par le mur gouttereau sud-ouest. Une cave pourrait-être présente dans le prolongement de l'étable (espaces non visités). Le rez-de-chaussée surélevé abrite le logis auquel on accède par l'intermédiaire d'un escalier en bois droit adossé à l'angle droit de la façade sud-ouest. La porte d'accès distribue la cuisine et les autres pièces d'habitation qui se développent au-dessus de l'étable et sur la façade sud-est au-devant de laquelle court une galerie en bois. Cette dernière permet d'accéder à une porte percée dans la partie construite postérieurement et qui abrite les toilettes.

Le gros œuvre est en moellon de calcaire, enduit à la chaux (?). L'encadrement des baies est en pierre de taille de calcaire, certains piédroits ont des éléments communs entre porte et fenêtre, et entre porte et angle de bâtiment. La toiture à longs pans, avec croupe et demi-croupe, est couverte d'ardoises. Les façades sud-ouest et sud-est sont protégées par un large avant-toit fermé, réalisés par extension de la charpente.

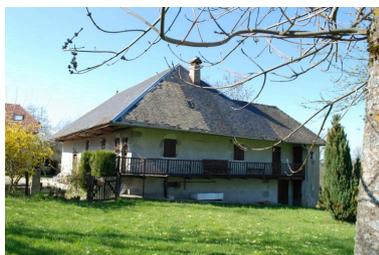
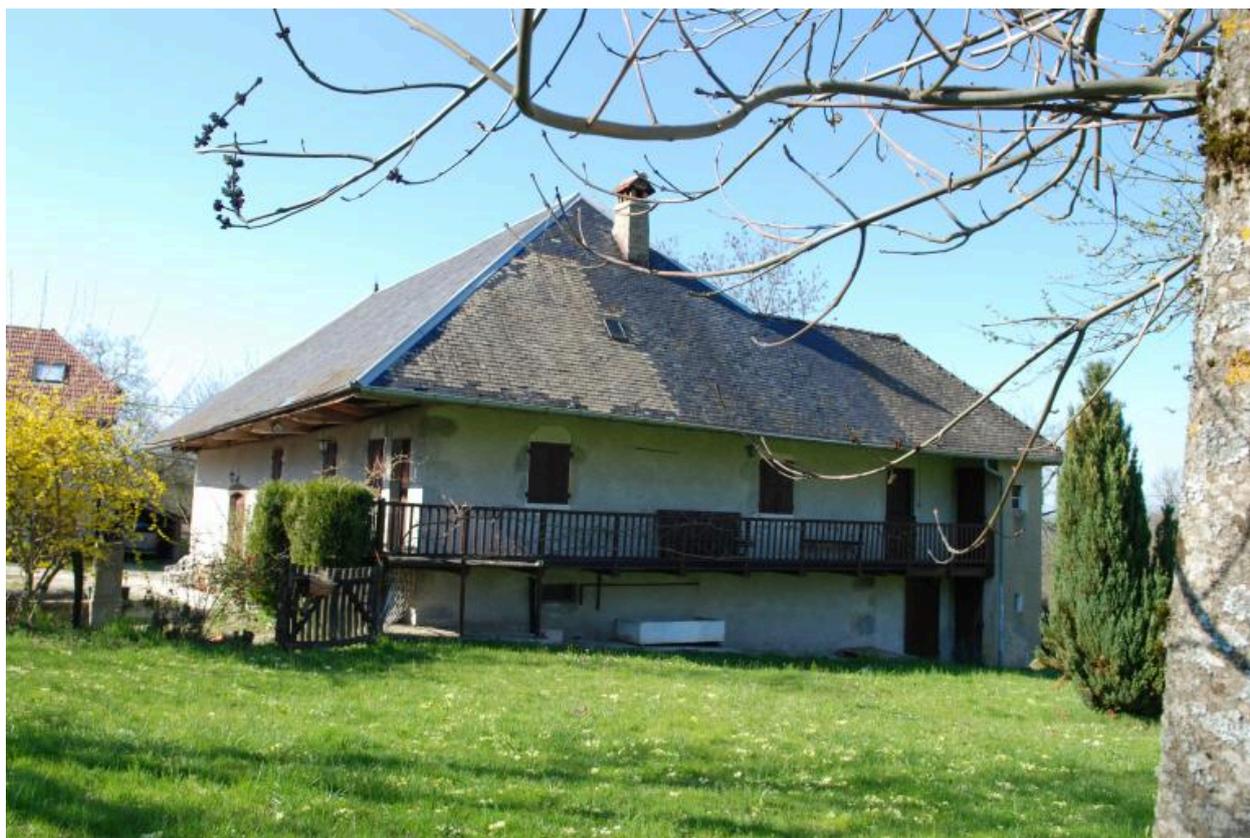
Vue d'ensemble de trois-quarts arrière droit de la ferme
Phot. Thierry Monnet
IVR84_20187400141NUCA

Vue d'ensemble de trois-quarts arrière droit de la ferme

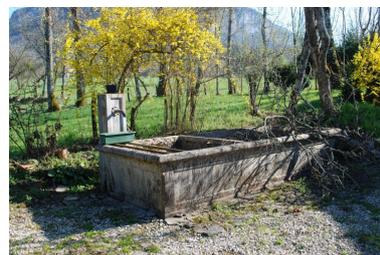
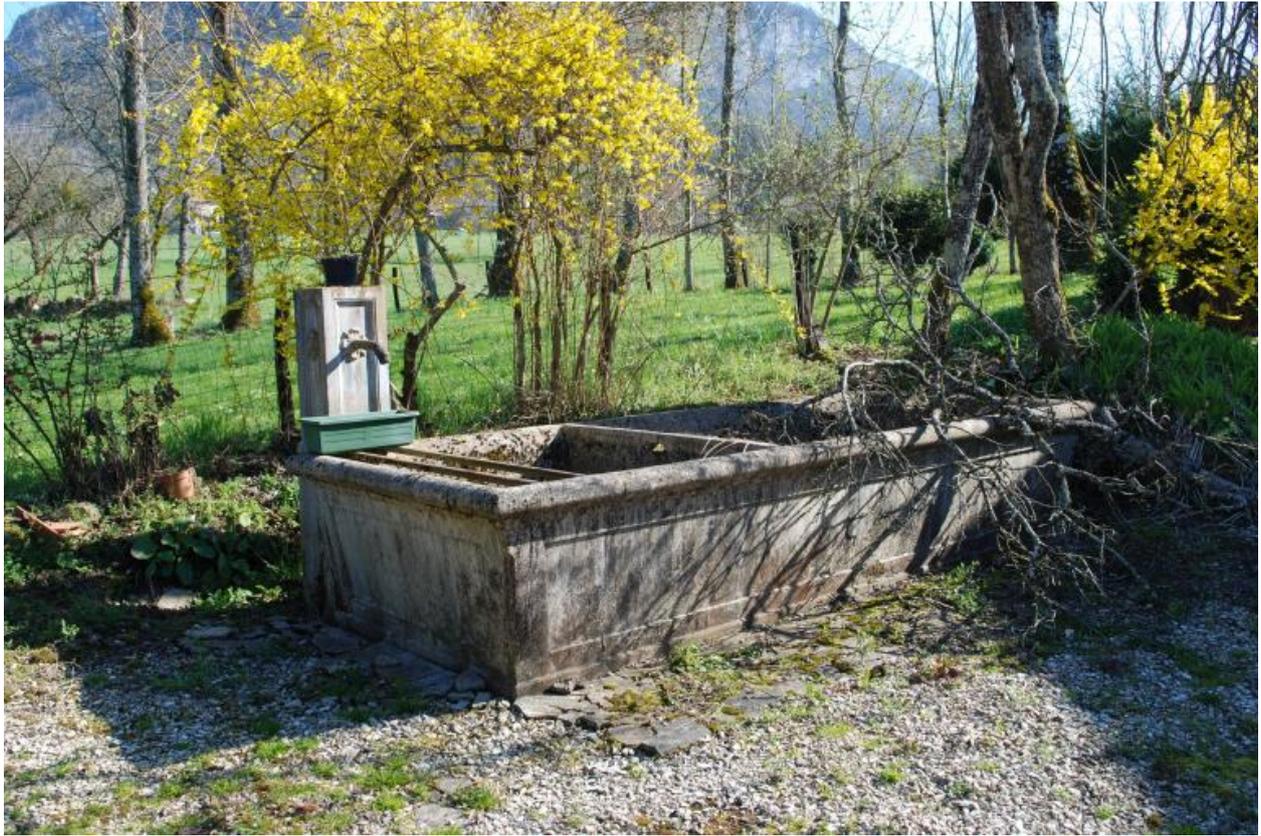
Vue d'ensemble du bassin-lavoir.
Phot. Thierry Monnet
IVR84_20187400142NUCA

Vue d'ensemble du bassin-lavoir.

Un bassin-lavoir en béton armé est placé au-devant de la ferme, dans la cour.
