Rhône-Alpes, Haute-Savoie
Vaulx
Haute-Savoie,
route des fonds de Vaulx, route D14

Pont de Vaulx

Numéro de dossier : IA74003134

Cadre de l'étude : enquête thématique régionale Points de franchissement de la Haute-Savoie

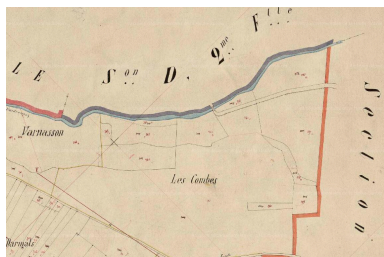
Extrait de la section C feuille n°2 du cadastre de la commune de Vaulx. 1905. (AD Haute-Savoie. 3P3/8996)
IVR84_20207403183NUCA

Le pont de Vaulx date de 1866. Il est visible sur le cadastre de la commune de Vaulx de 1905, sur la route allant de Nonglard à Hauteville. Des vignes étaient signalées à proximité, au nord-est. Il a été élargi par des encorbellements en béton afin de répondre aux conditions de circulations contemporaines. Il a fait l'objet de travaux après une visite de contrôle en 2005, et notamment de réfection des talus, ainsi que des glissières de sécurité et des garde-corps.

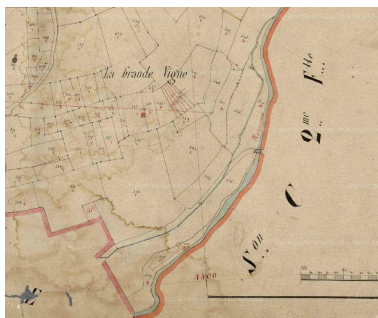
Extrait de la section D feuille n°2 du cadastre de la commune de Vaulx. 1905. (AD Haute-Savoie. 3P3/8998).
IVR84_20207403184NUCA

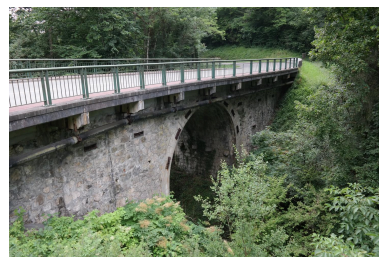
Pont de Vaulx, vue de la face amont
Phot. Pascale Renard
IVR84_20207403179NUCA

Le pont de Vaulx, situé sur la commune éponyme, enjambe le ruisseau de Vaudrenaz, sur la RD 14, dite "Route des Fonds de Vaulx". Il se présente avec une forme d'arc de cercle, prenant un virage au-dessus de la rivière, la route dessinant un S. Cet ouvrage, originellement construit en pierre a été élargi avec des encorbellements en béton. Le tablier du pont est soutenu par une voûte en arc de plein-cintre. Le mur de tête ainsi que le bandeau de voûte présentent des tirants d'enserrement métalliques. Sur le mur de tête, en amont, une canalisation est fixée sur toute la longueur. La chaussée bitumée a une largeur de 6 mètres. Des trottoirs en béton de teinte rose et des garde-corps métalliques peints en vert se trouvent de chaque côté. La largeur est de 8,60 mètres pour une longueur de 30 mètres et une ouverture de 9 mètres.

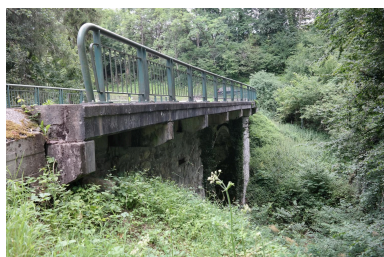
Pont de Vaulx, vue de la face aval
Phot. Pascale Renard
IVR84_20207403180NUCA

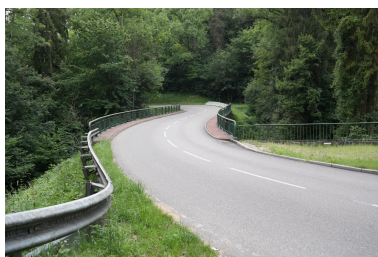
Pont de Vaulx, vue de la chaussée
Phot. Pascale Renard
IVR84_20207403181NUCA

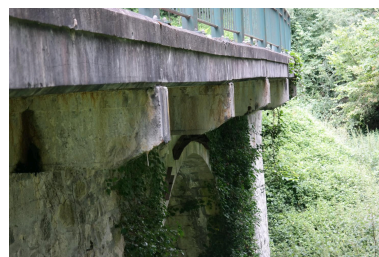
Pont de Vaulx, détail de l'élargissement en béton
Phot. Pascale Renard
IVR84_20207403182NUCA

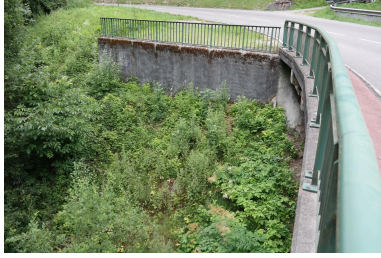
Pont de Vaulx, détail
de la réfécion du talus
Phot. Pascale Renard
IVR84_20207403994NUCA

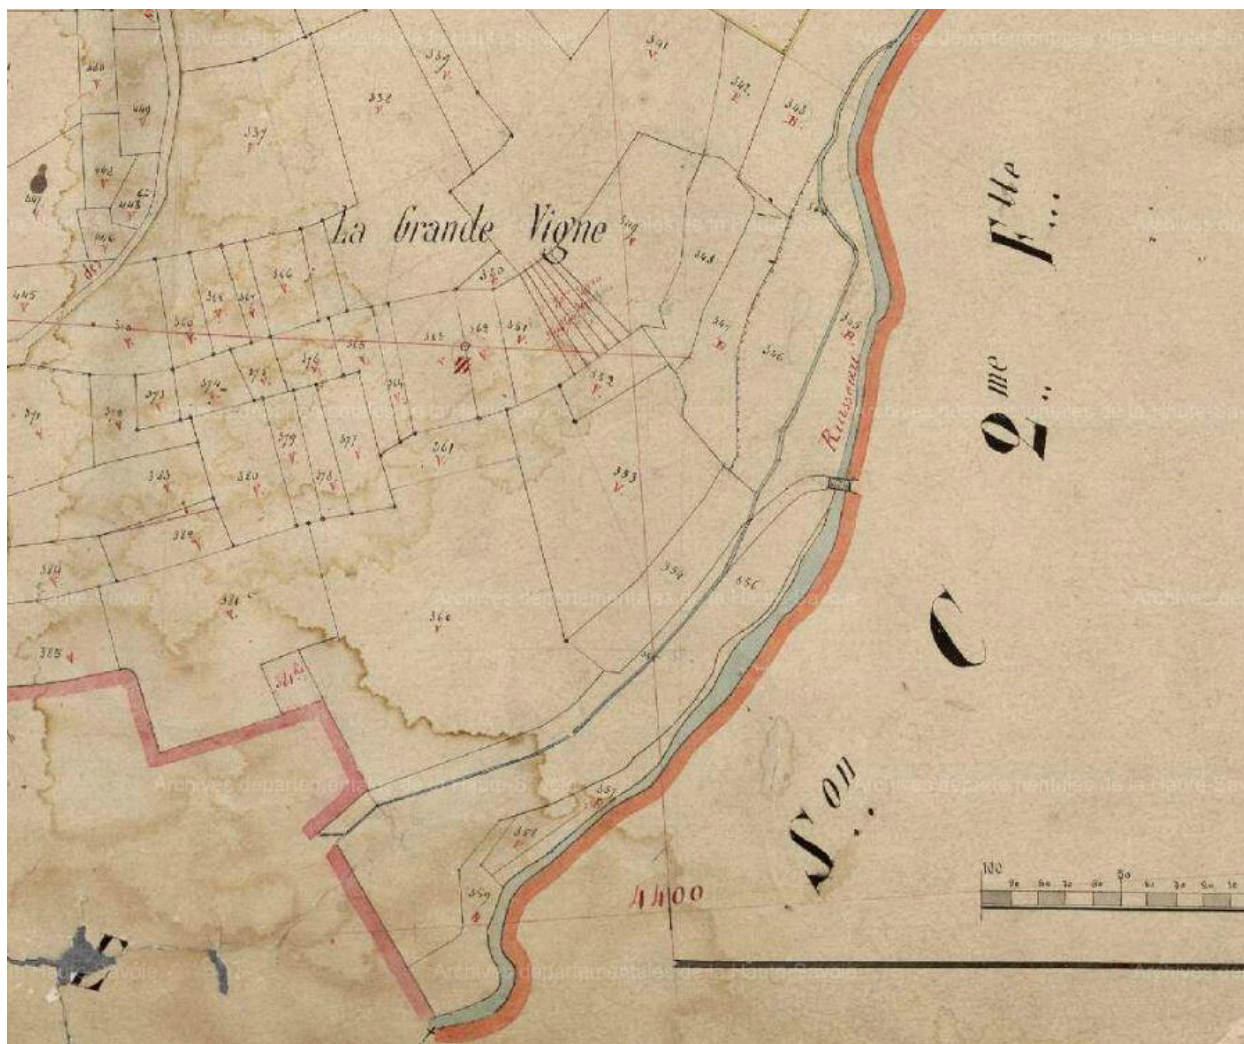
Extrait de la section D feuille n°2 du cadastre de la commune de Vaulx. 1905. (AD Haute-Savoie. 3P3/8998).

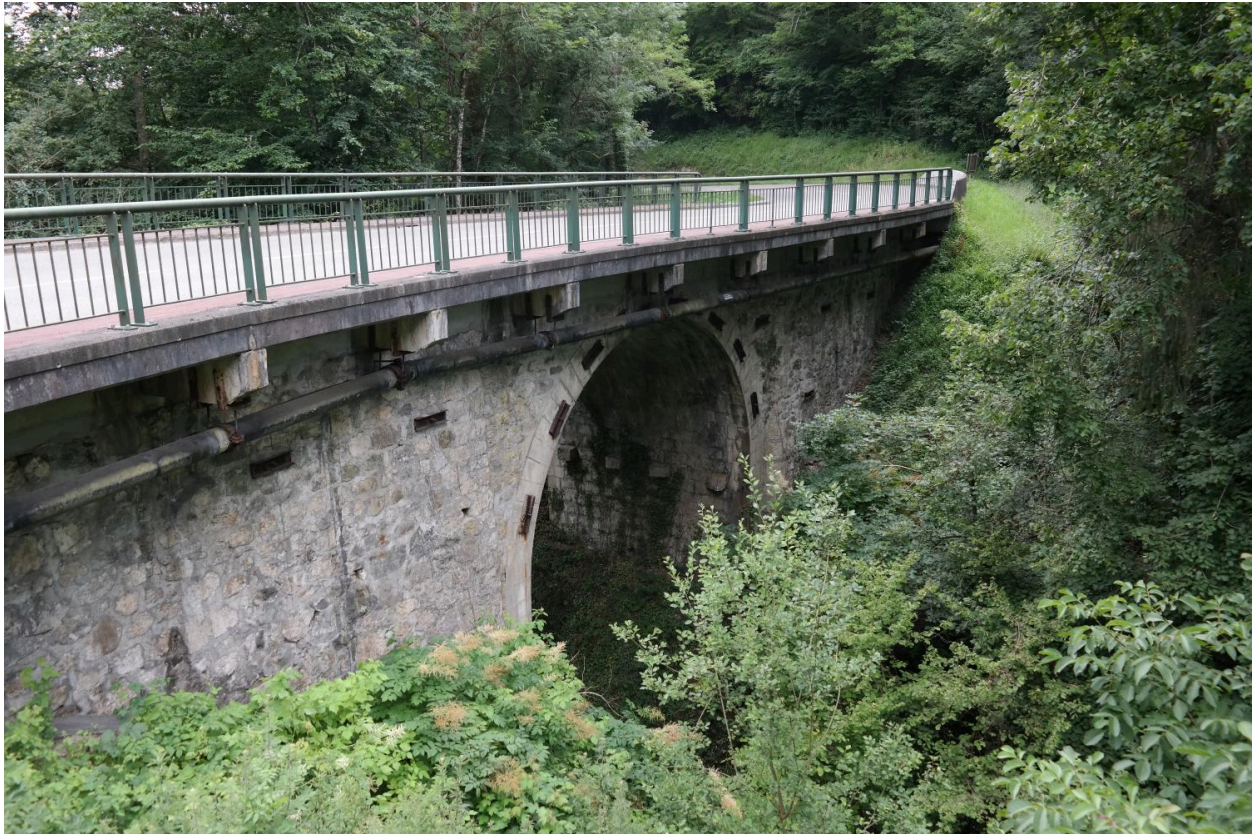
Pont de Vaulx, vue de la face amont

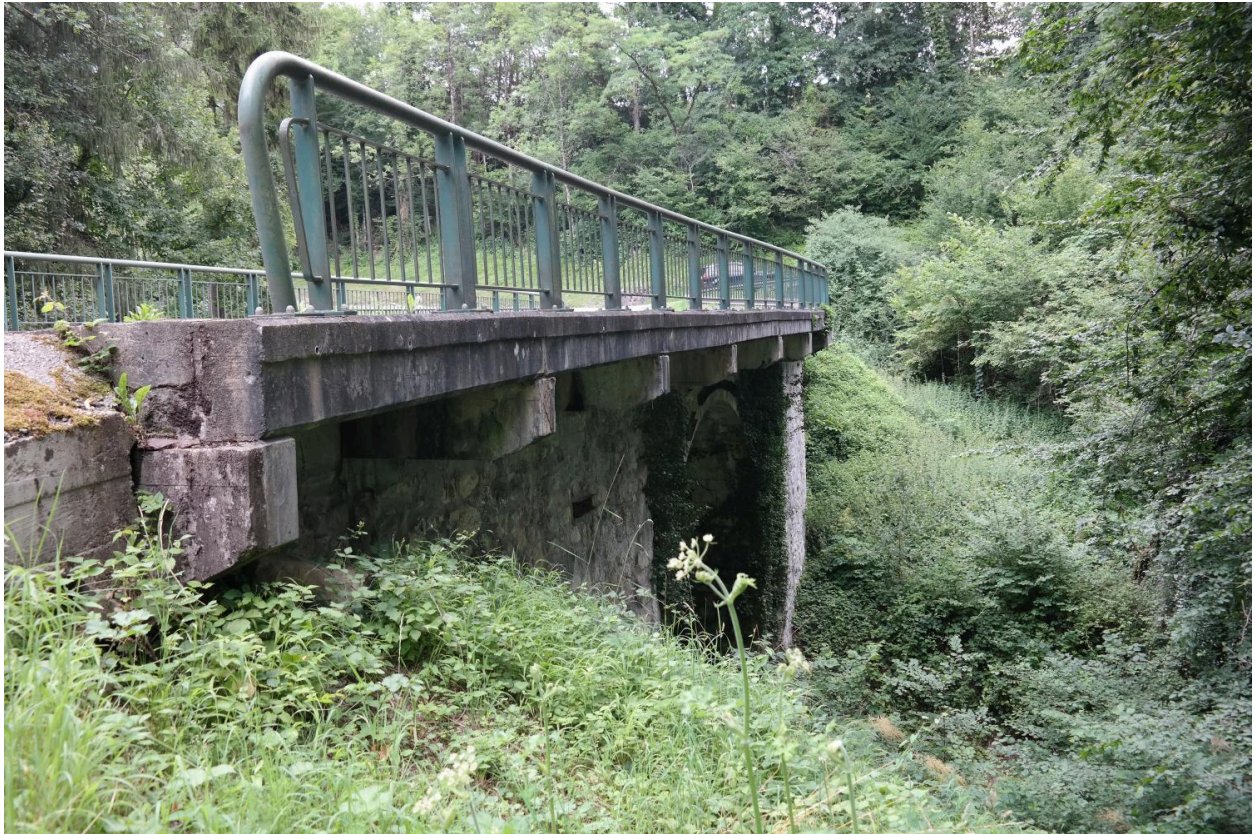
Pont de Vaulx, vue de la face aval

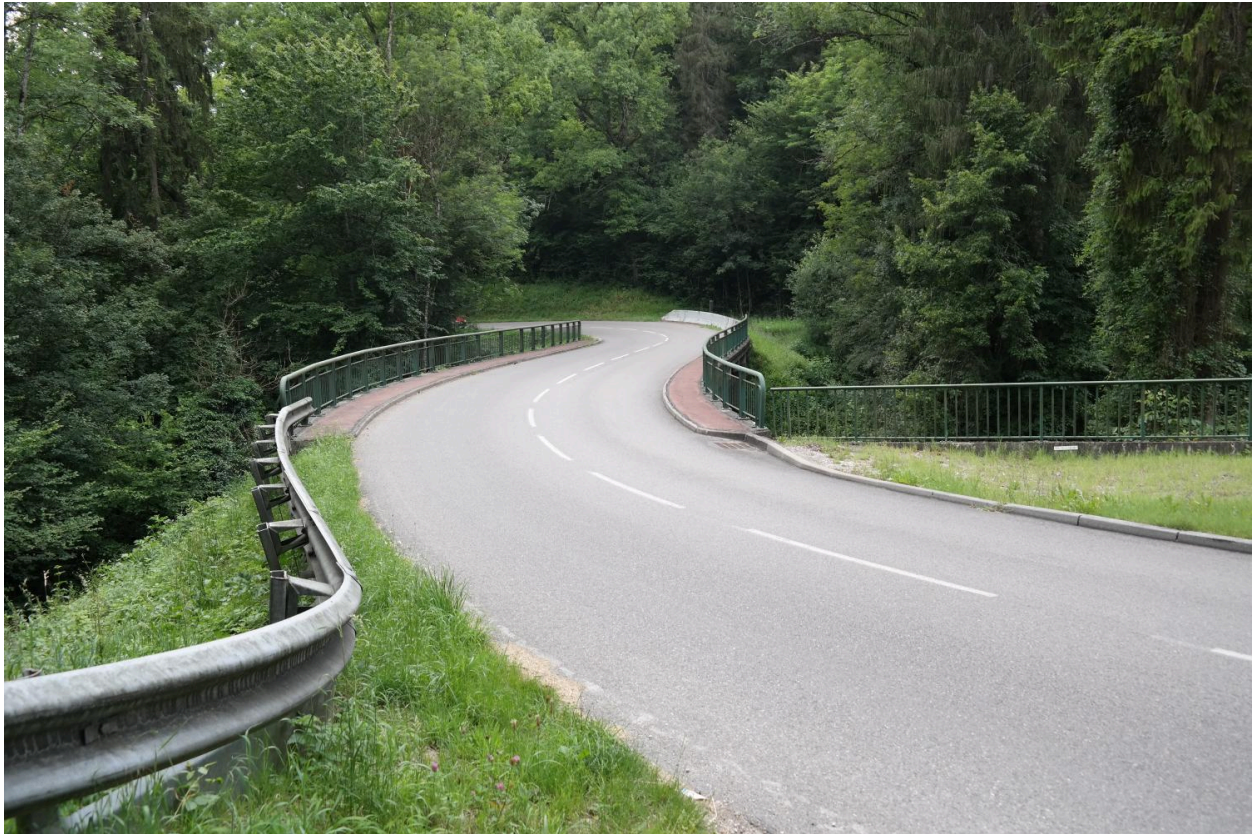
Pont de Vaulx, vue de la chaussée

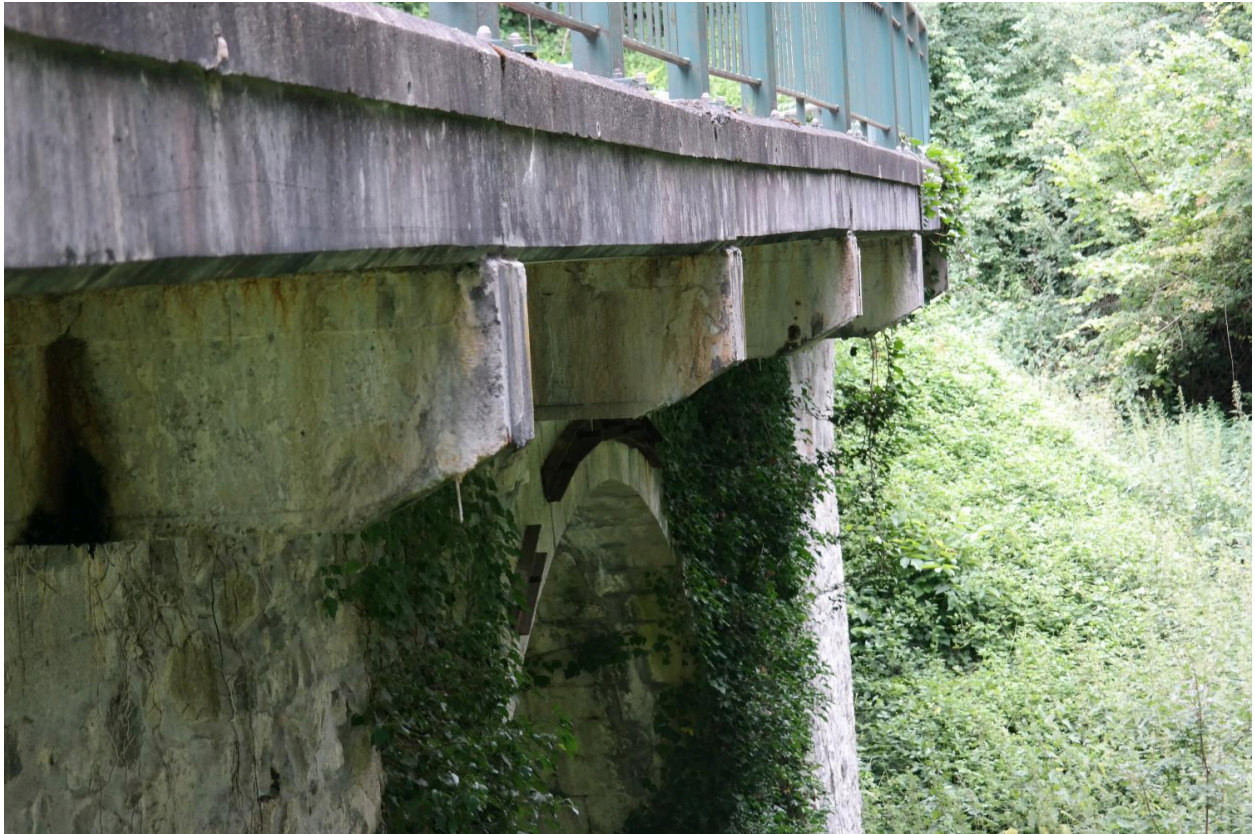
Pont de Vaulx, détail de l'élargissement en béton

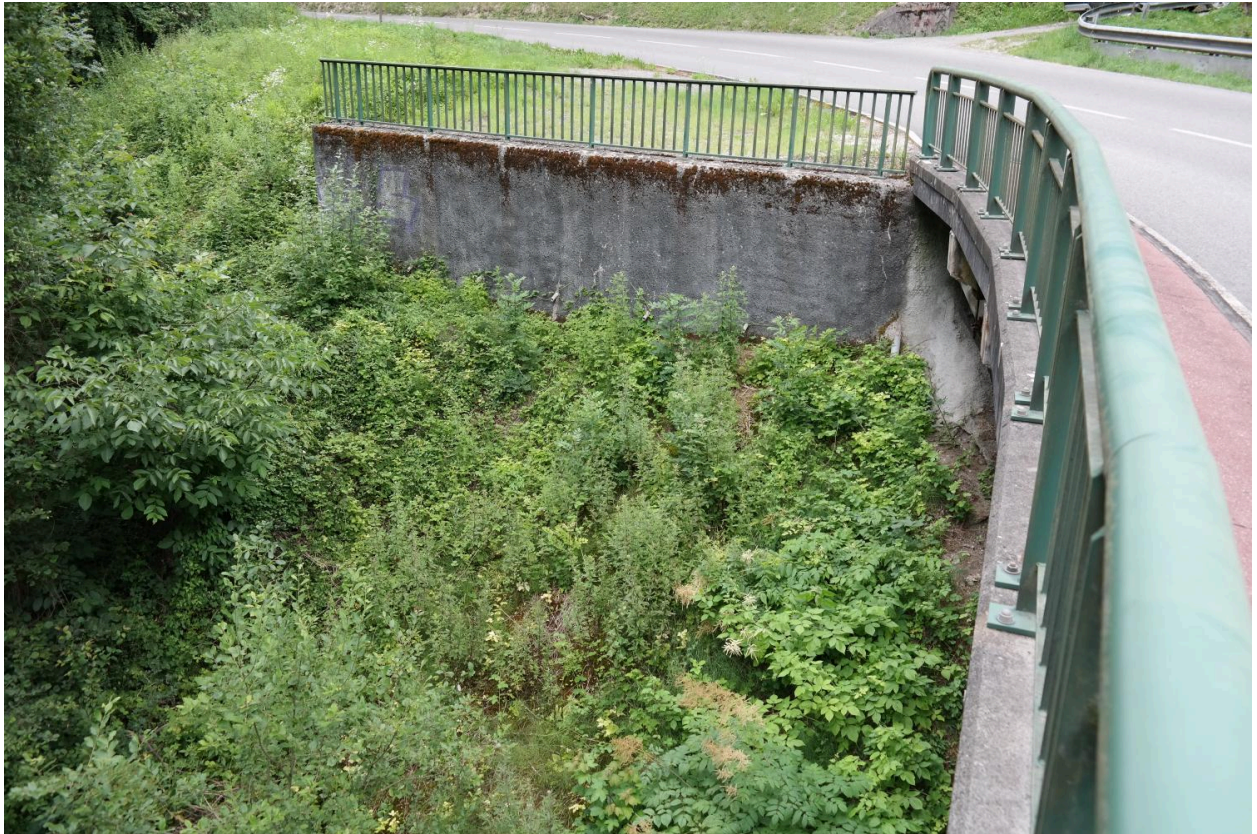
Pont de Vaulx, détail de la réfécion du talus
