Rhône-Alpes, Drôme
Valaurie
le Village
Eglise paroissiale Saint-Martin

Fonts baptismaux

Numéro de dossier : IM26000414
Date de l'enquête initiale : 1998
Date(s) de rédaction : 2001
Cadre de l'étude : inventaire topographique
Degré d'étude : étudié

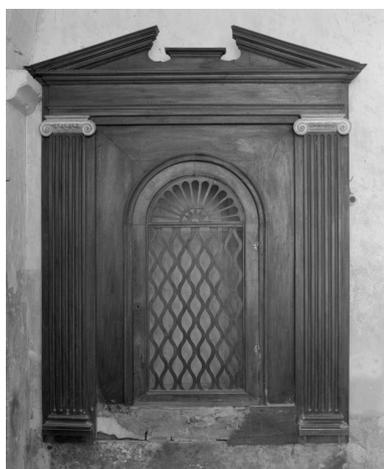
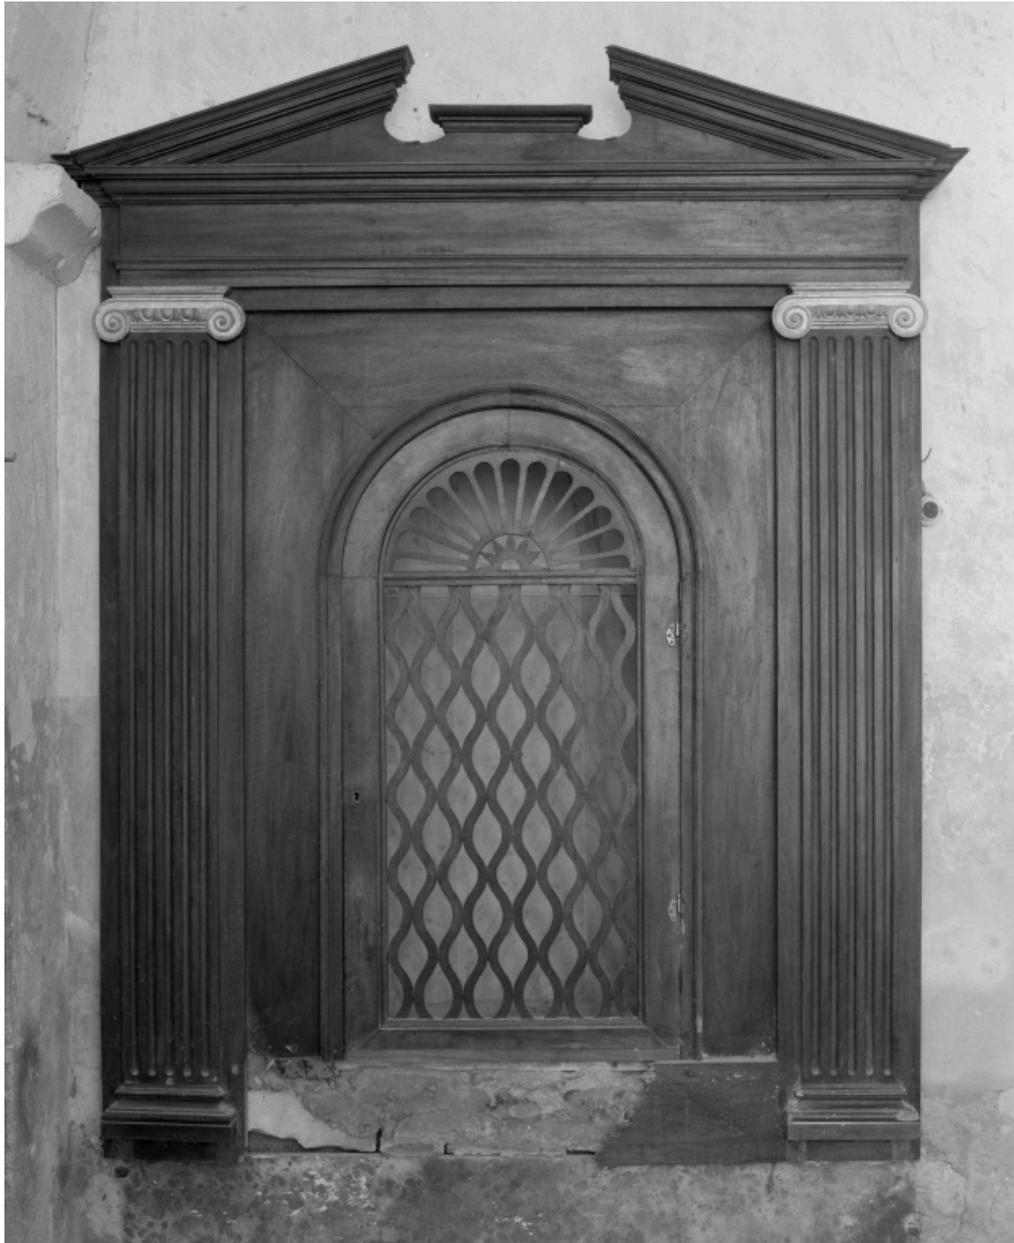
Plinthe en partie détruite ; porte et relief d'amortissement déposés, relief attaqué par les vers. Il manque peut-être la figure de saint Jean-Baptiste.

Vue d'ensemble.
Phot. Alain Franchella
IVR82_19982600096X

Vue d'ensemble.

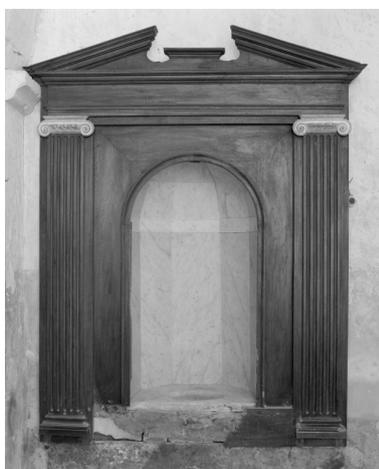
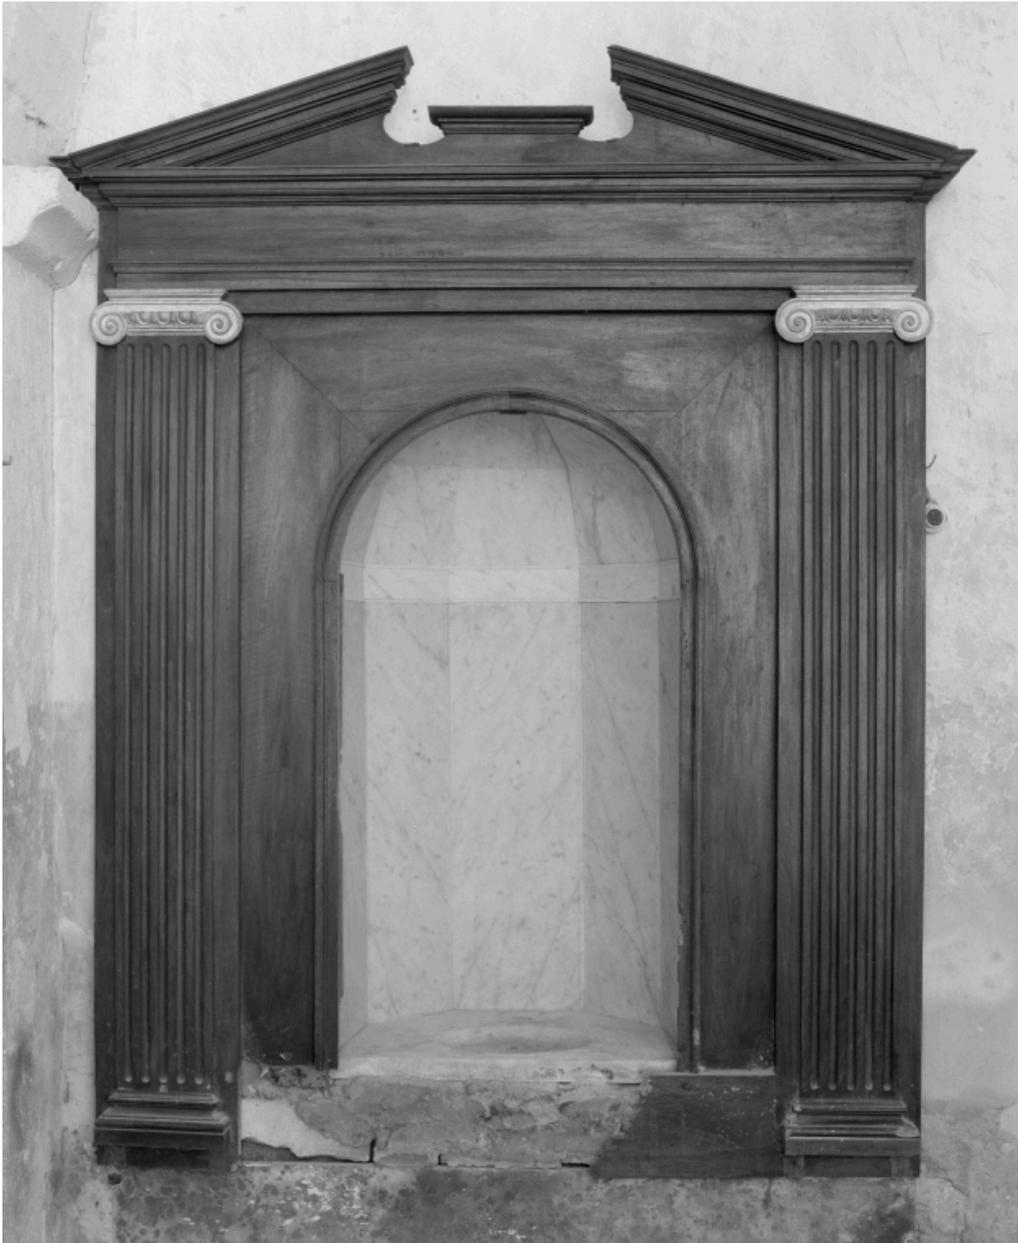
Fonts baptismaux ouverts :
armoire des fonts baptismaux.
Phot. Alain Franchella
IVR82_19982600097X

Fonts baptismaux ouverts : armoire des fonts baptismaux.

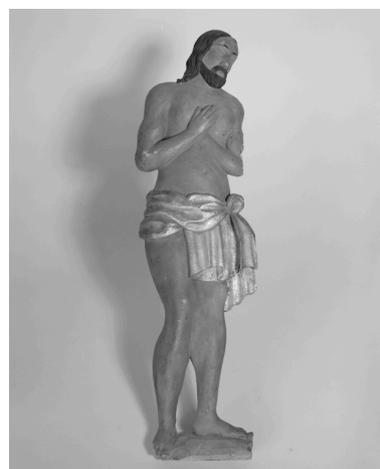
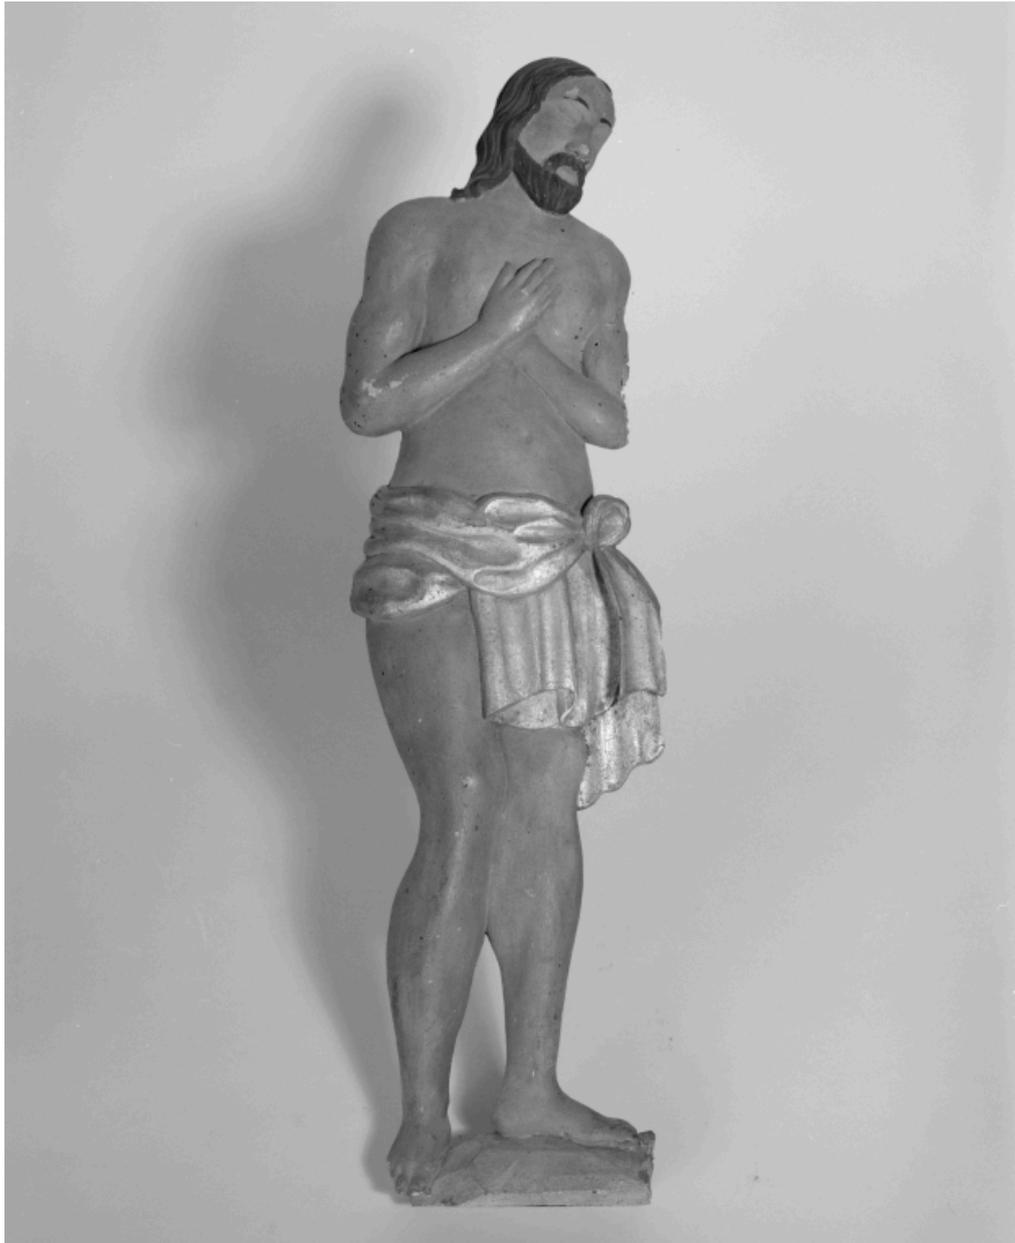
figure biblique (Christ : en pied, nudité) ; ornementation § Le motif d'amortissement déposé est la figure du Christ en pied, à demi-nu, les reins entourés d'un perizonium, mains croisées sur la poitrine, attendant le baptême. Le battant ajouré est composé d'une grille à quadrillage de losanges ondulé et d'un tympan en éventail.

Détail : Christ en bas-relief, du
Baptême du Christ ornant le
fronton des fonts-baptismaux.
Phot. Alain Franchella
IVR82_19982600134X

Détail : Christ en bas-relief, du Baptême du Christ ornant le fronton des fonts-baptismaux.
