Rhône-Alpes, Drôme  
Valaurie  
le Village  
Eglise paroissiale Saint-Martin

## Fonts baptismaux

Numéro de dossier : IM26000414  
Date de l'enquête initiale : 1998  
Date(s) de rédaction : 2001  
Cadre de l'étude : inventaire topographique  
Degré d'étude : étudié

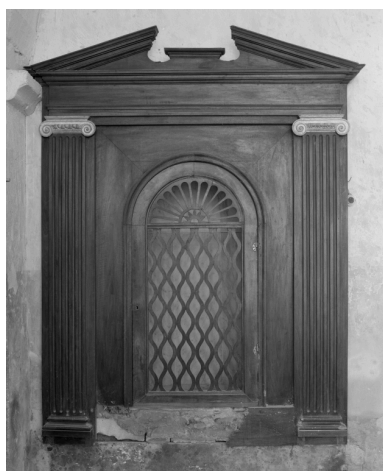
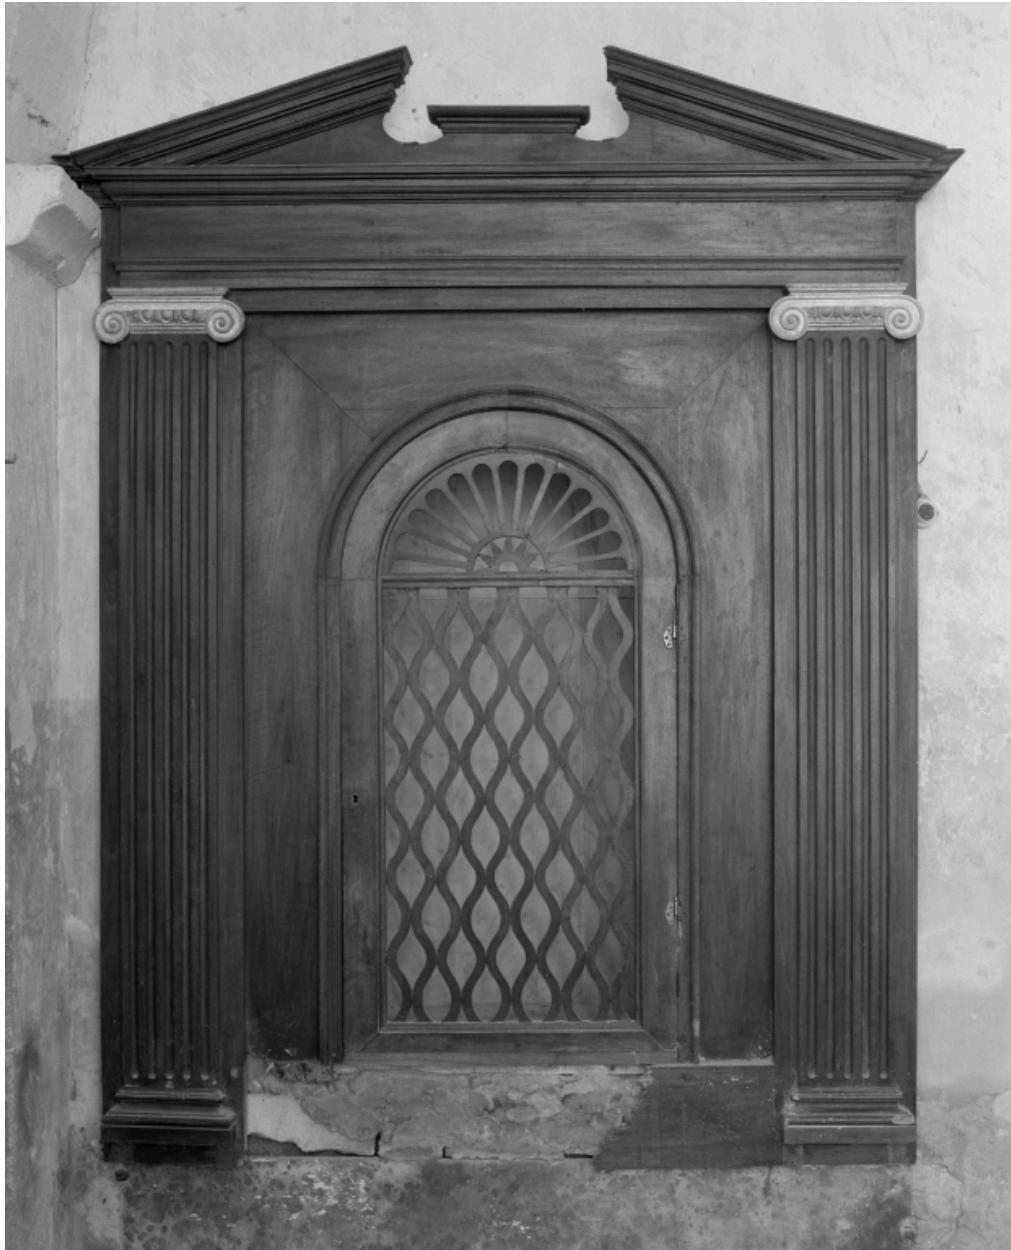
Fonts baptismaux à hauteur d'appui, encastrés dans une niche semi-circulaire, dont l'intérieur est plaqué de marbre veiné gris : 5 panneaux verticaux et panneaux quadrangulaires et polygonaux pour le couverture, tablette horizontale creusée d'un lavabo ovale au centre. Ces fonts sont fermés par une façade architecturée en noyer : battant en plein cintre à claire-voie (déposé à la sacristie), encadrement néo-classique à deux pilastres cannelés, chapiteaux ioniques dorés, fronton triangulaire interrompu mouluré, motif d'amortissement en tilleul (?) en bas-relief découpé à revers plat, peint polychrome et doré (déposé à la sacristie).

Vue d'ensemble.  
Phot. Alain Franchella  
IVR82\_19982600096X

Vue d'ensemble.

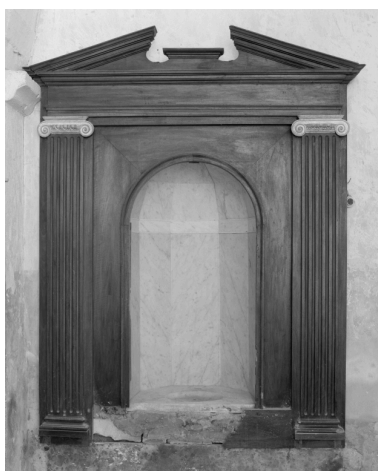
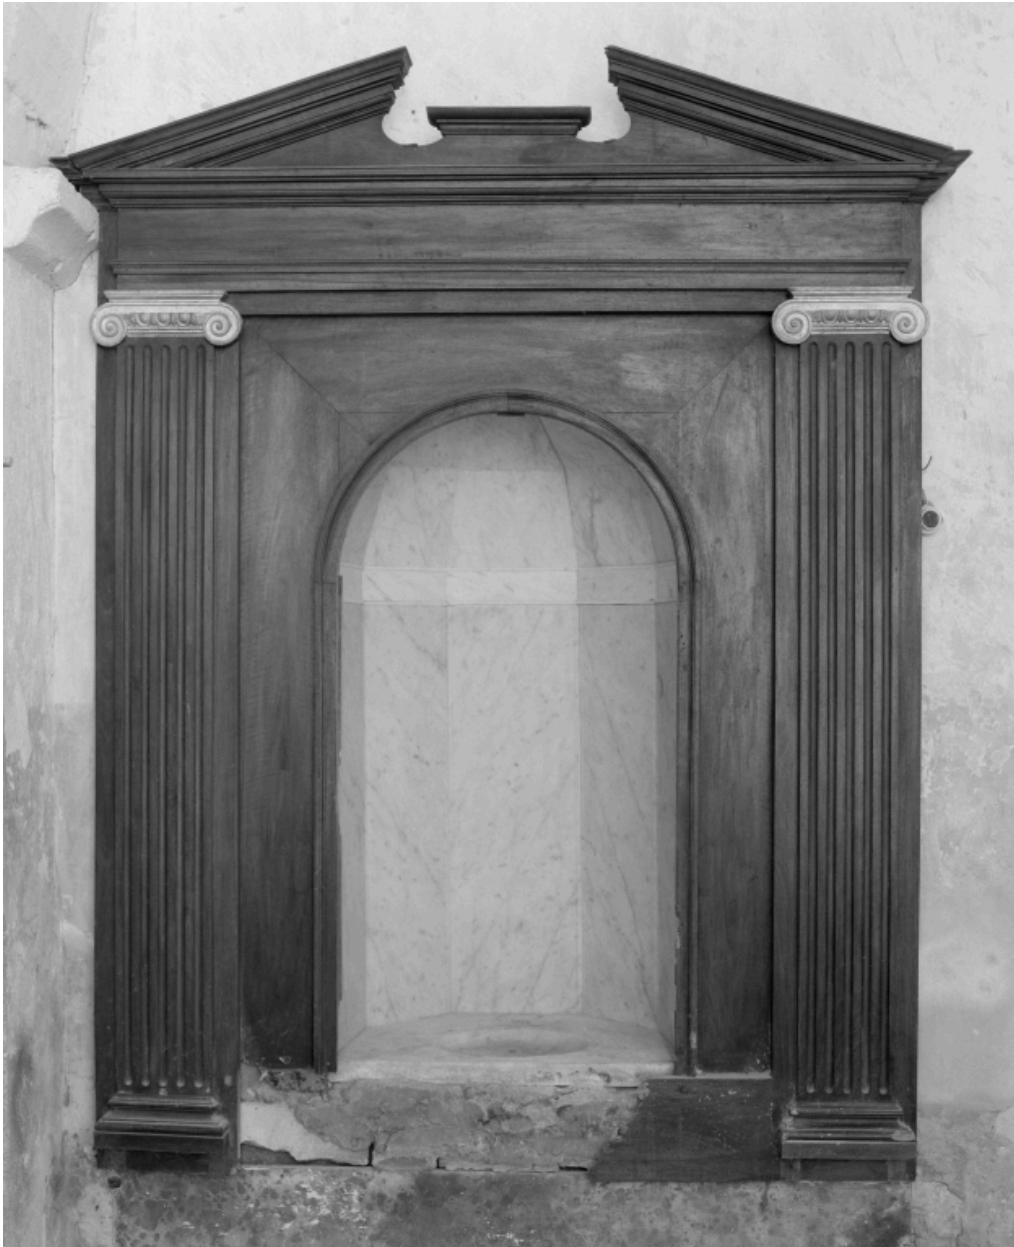
Plinthe en partie détruite ; porte et relief d'amortissement déposés, relief attaqué par les vers. Il manque peut-être la figure de saint Jean-Baptiste.

Fonts baptismaux ouverts :  
armoire des fonts baptismaux.  
Phot. Alain Franchella  
IVR82\_19982600097X

Fonts baptismaux ouverts : armoire des fonts baptismaux.

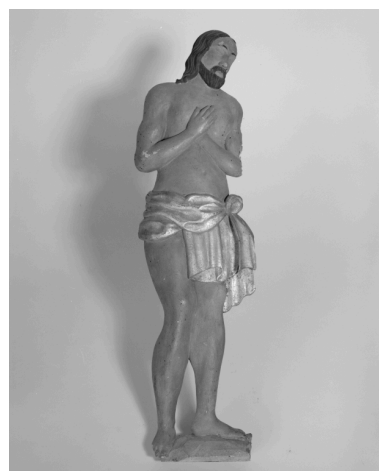
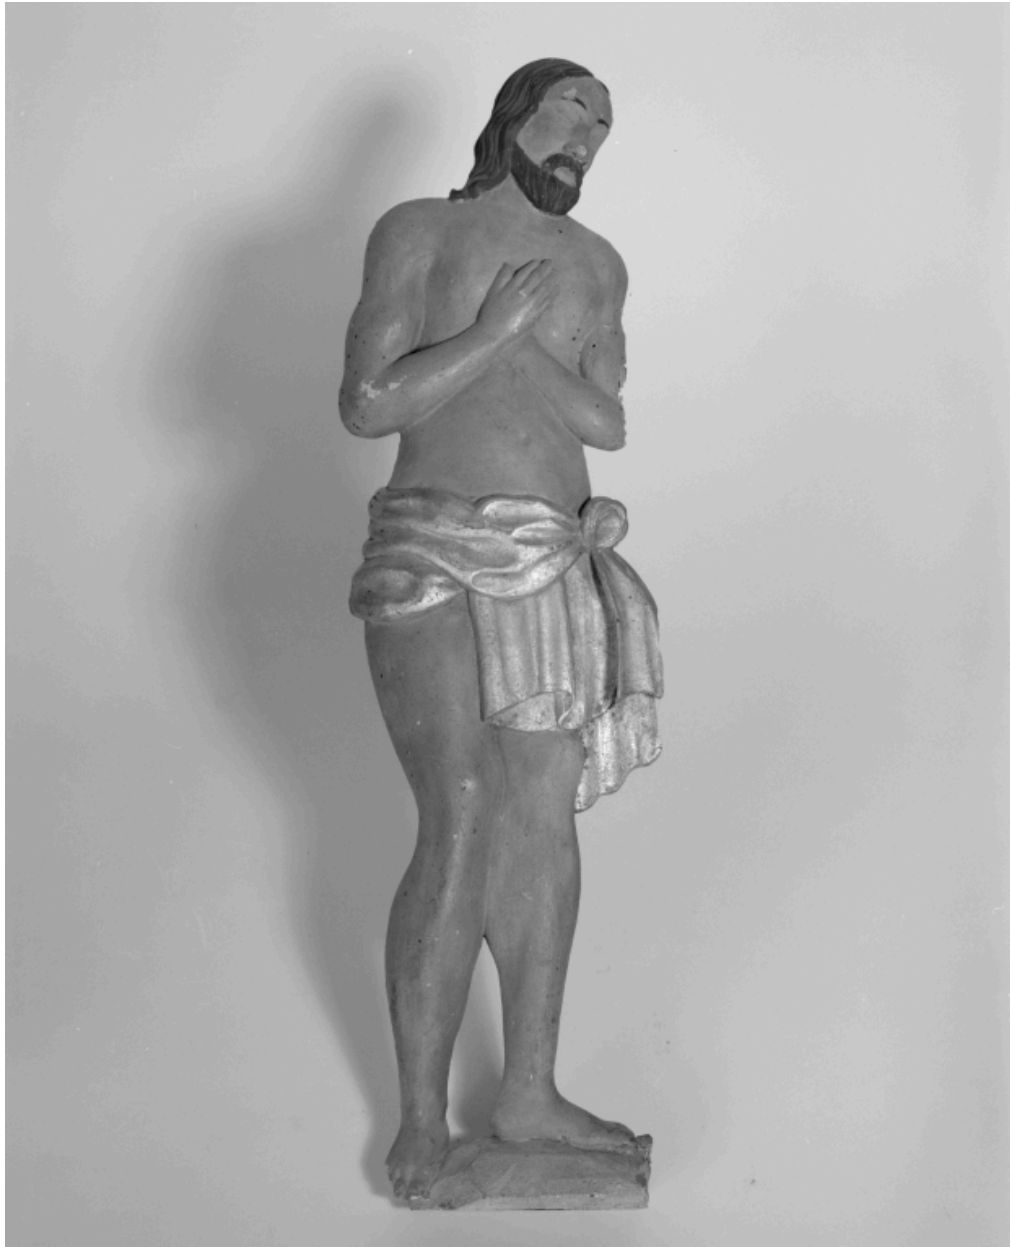
figure biblique (Christ : en pied, nudité) ; ornementation § Le motif d'amortissement déposé est la figure du Christ en pied, à demi-nu, les reins entourés d'un perizonium, mains croisées sur la poitrine, attendant le baptême. Le battant ajouré est composé d'une grille à quadrillage de losanges ondulé et d'un tympan en éventail.

Détail : Christ en bas-relief, du  
Baptême du Christ ornant le  
fronton des fonts-baptismaux.  
Phot. Alain Franchella  
IVR82\_19982600134X

Détail : Christ en bas-relief, du Baptême du Christ ornant le fronton des fonts-baptismaux.
