Rhône-Alpes, Rhône
Bron
95 boulevard Pinel

Immeuble dit infirmerie du personnel hommes, actuellement bâtiment 309

Numéro de dossier : IA69004396
Date de l'enquête initiale : 2009
Date(s) de rédaction : 2009
Cadre de l'étude : inventaire topographique
Degré d'étude : monographié

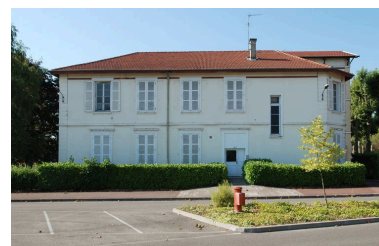
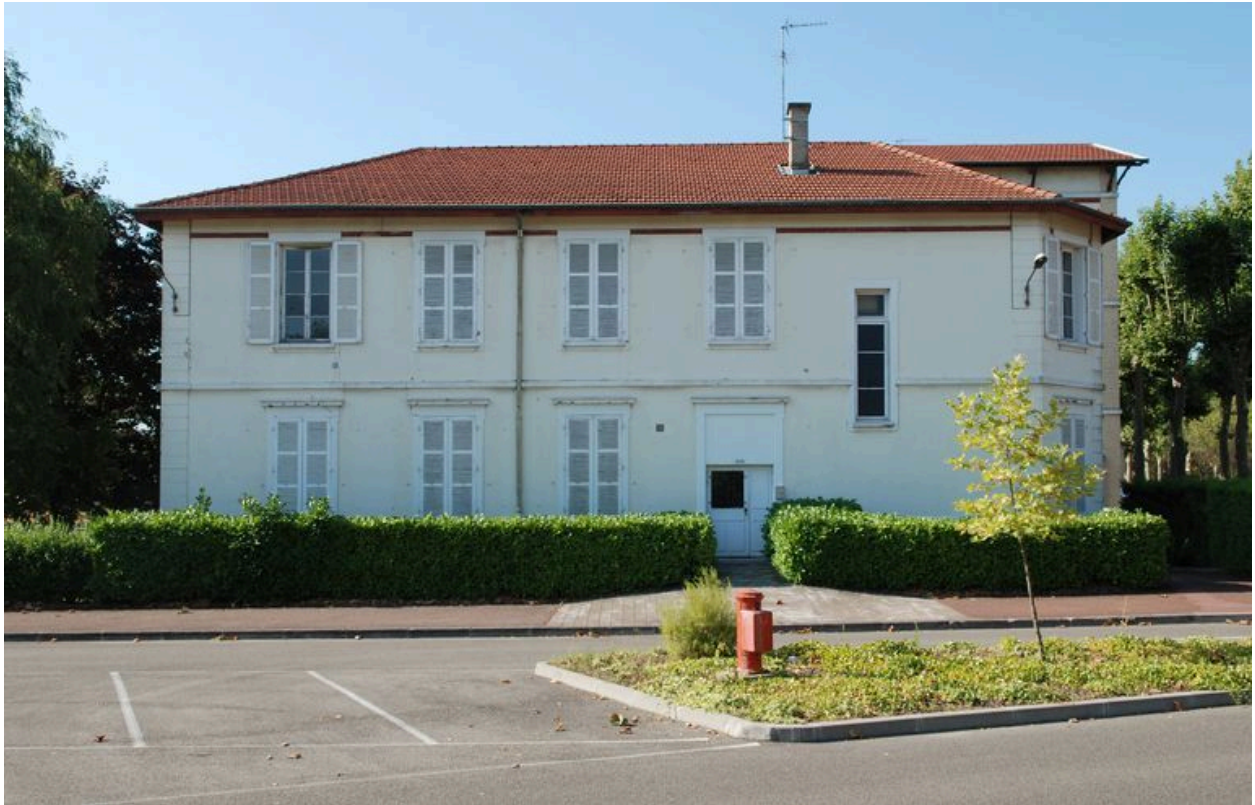
Façade principale (nord) : entrée
principale à droite. La fenêtre
verticale à l'extrême droite
correspond à l'escalier secondaire.

Un cordon de briques relie les linteaux des fenêtres de l'étage
Phot. Catherine Guégan
IVR82_20096904572NUCA

Façade principale (nord) : entrée principale à droite. La fenêtre verticale à l'extrême droite correspond à l'escalier secondaire. Un cordon de briques relie les linteaux des fenêtres de l'étage

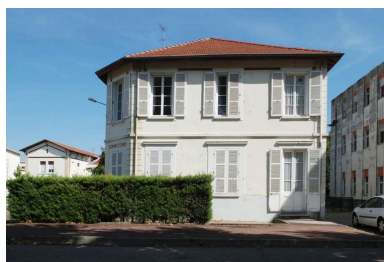
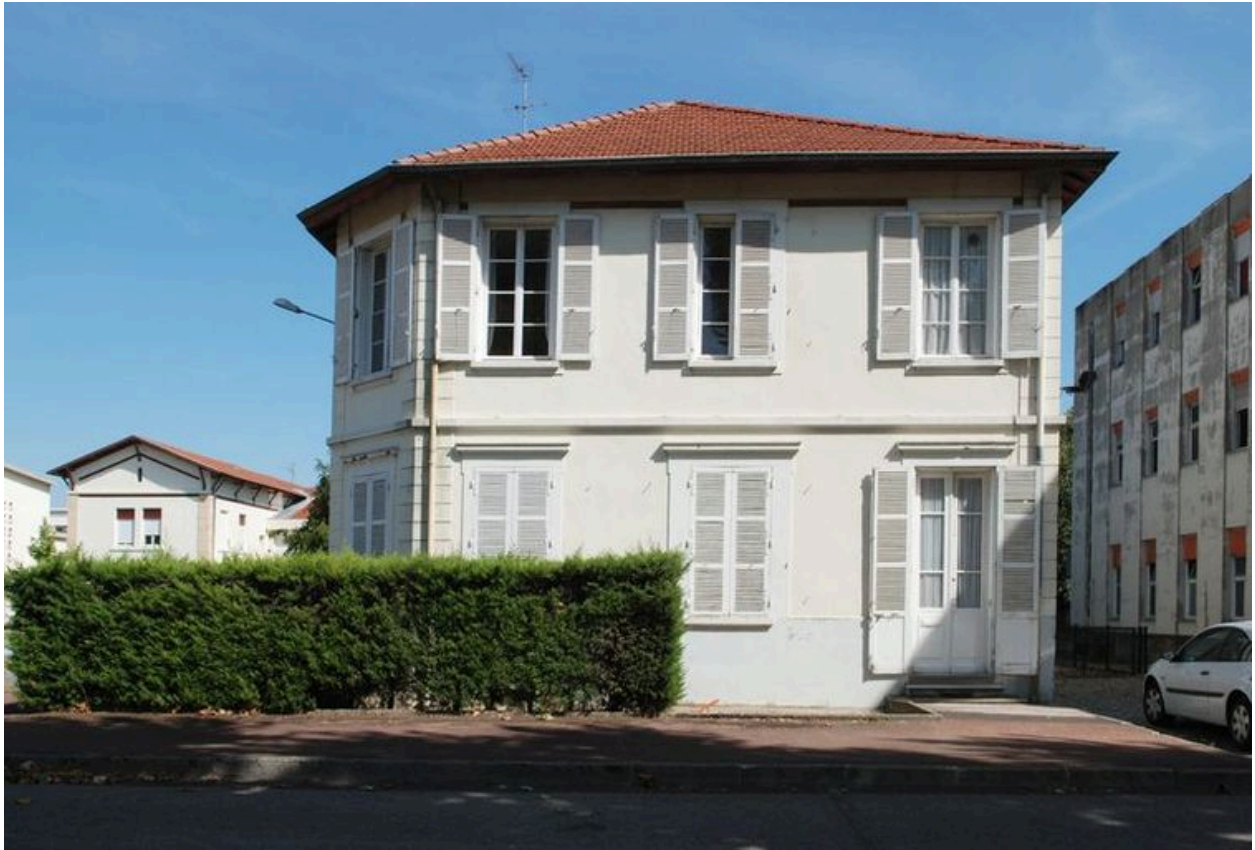
Façade latérale (ouest)
Phot. Catherine Guégan
IVR82_20096904573NUCA

Façade latérale (ouest)

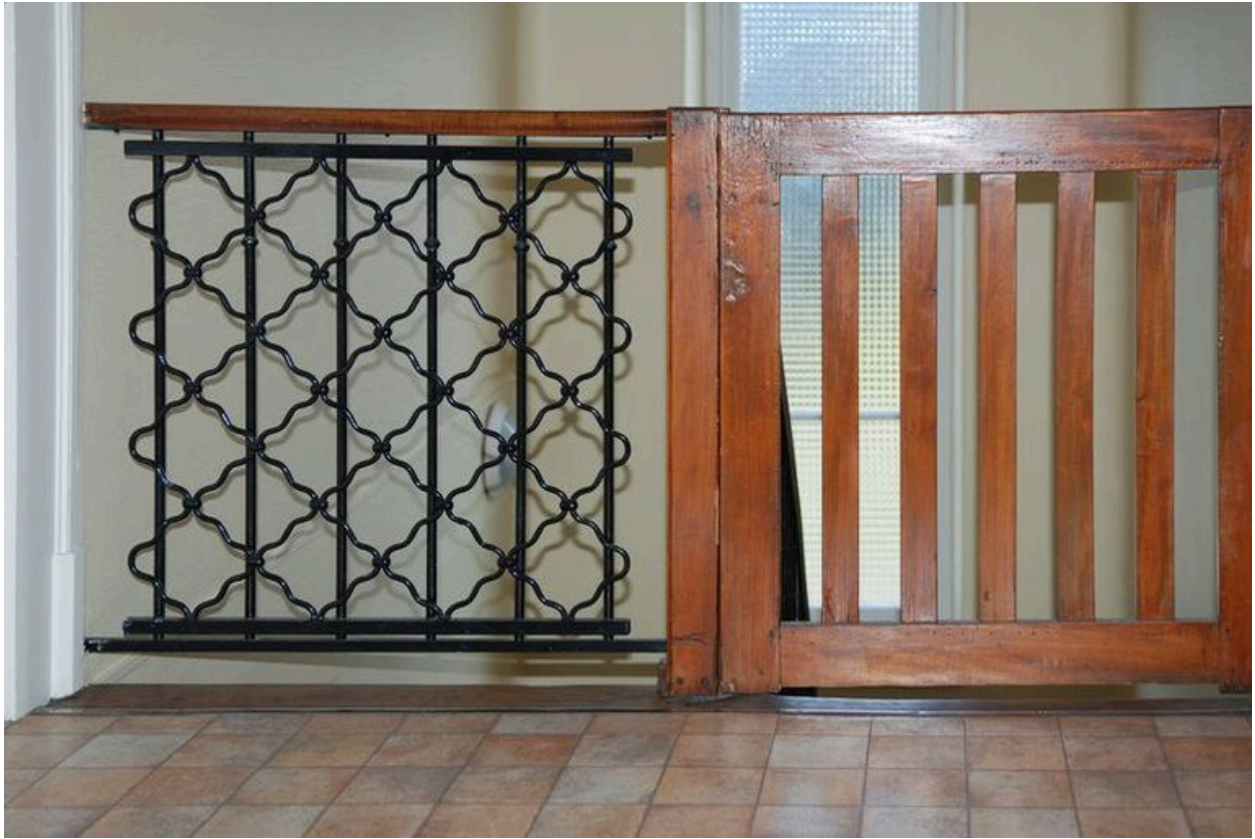
Barrière en bois et métal,
palier de l'escalier secondaire
Phot. Ophélie Ferlier
IVR82_20096904575NUCA

Barrière en bois et métal, palier de l'escalier secondaire
