Inventaire général du patrimoine culturel

Rhône-Alpes, Loire Ailleux le Bourg 2ème croix

Croix de chemin n°2

Numéro de dossier : IA42000686 Date de l'enquête initiale : 2000 Date(s) de rédaction : 2003

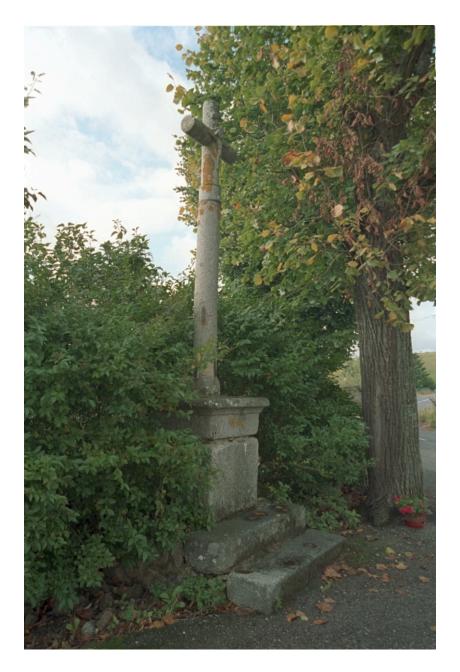
IVR82_20034201384ZE

Croix en granite de section circulaire constituée de plusieurs éléments. La croix est monolithe. Le croisillon porte sur chacune de ses faces un décor sculpté en haut-relief: un Christ en croix avec titulus sur la face avant, un culot pouvant accueillir une statuette au revers. A la base du croisillon un tore permet de passer à une largeur du fût supérieure à celle du croisillon. La base, de plan carré est constituée en élévation sur chacune de ses faces d'un demi-cercle. Le socle, supportant une haute tablette moulurée et de plan rectangulaire, repose sur un emmarchement de deux degrés.

Vue d'ensemble de la croix de trois-quarts.

Croix de chemin datant vraisemblablement du 17e siècle. Une statuette rapportée devait exister au revers du croisillon, aujourd'hui disparue. La croix monolithe a été restaurée ou renforcée à la base du croisillon par un cerclage métallique et par des agrafes au niveau du fût.

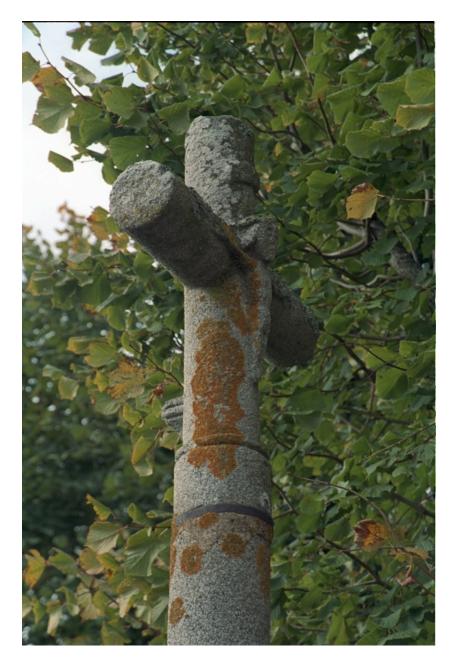
IVR82_20034201385ZE

Christ en croix sur la face avant du croisillon ; un culot sur la face arrière du croisillon

Détail du Christ en croix.
