Lyon 7e
Guillotière
12 rue de Bonald

Immeuble

Numéro de dossier : IA69007156
Date de l'enquête initiale : 2014
Date(s) de rédaction : 2014
Cadre de l'étude : inventaire topographique Inventaire de la Ville de Lyon
Degré d'étude : repéré

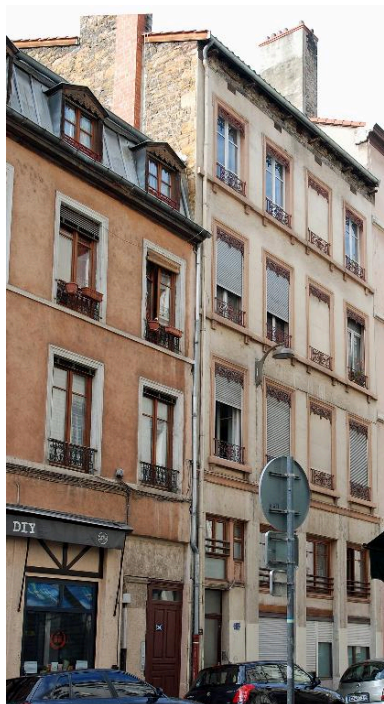
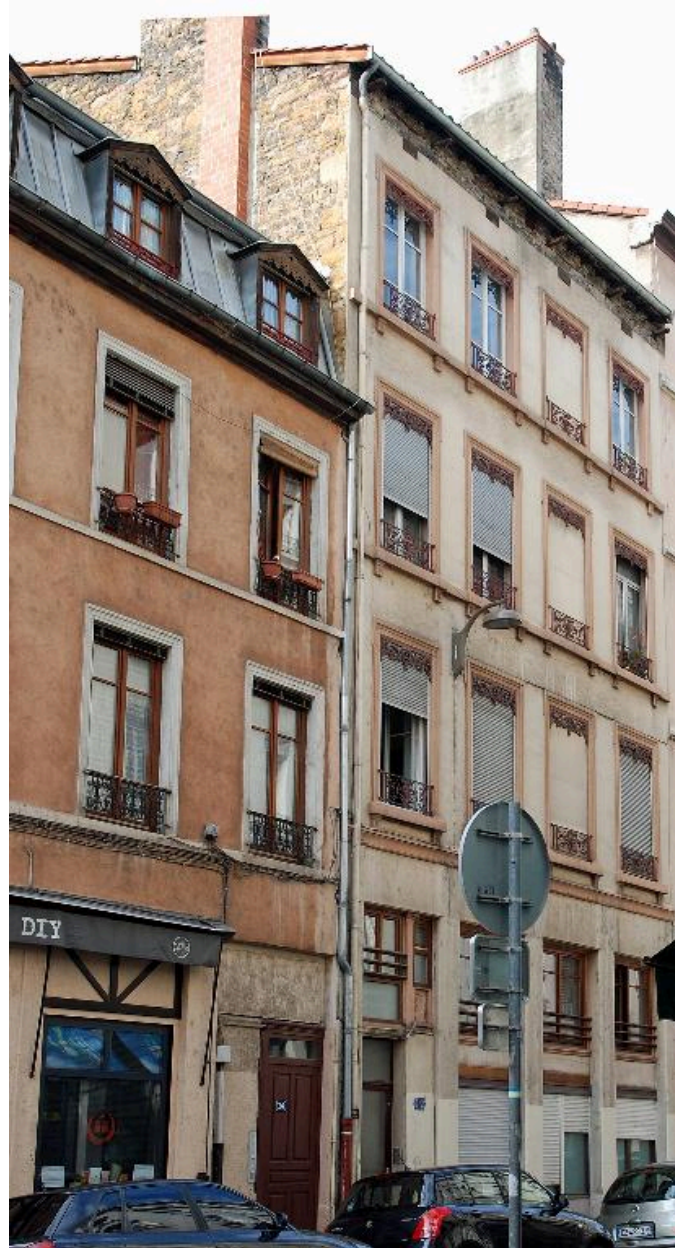
Vue générale de l'élévation sur rue
Phot. Magali Delavenne
IVR82_20146902872NUCA

Vue générale de l'élévation sur rue

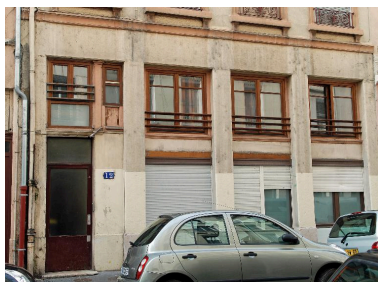
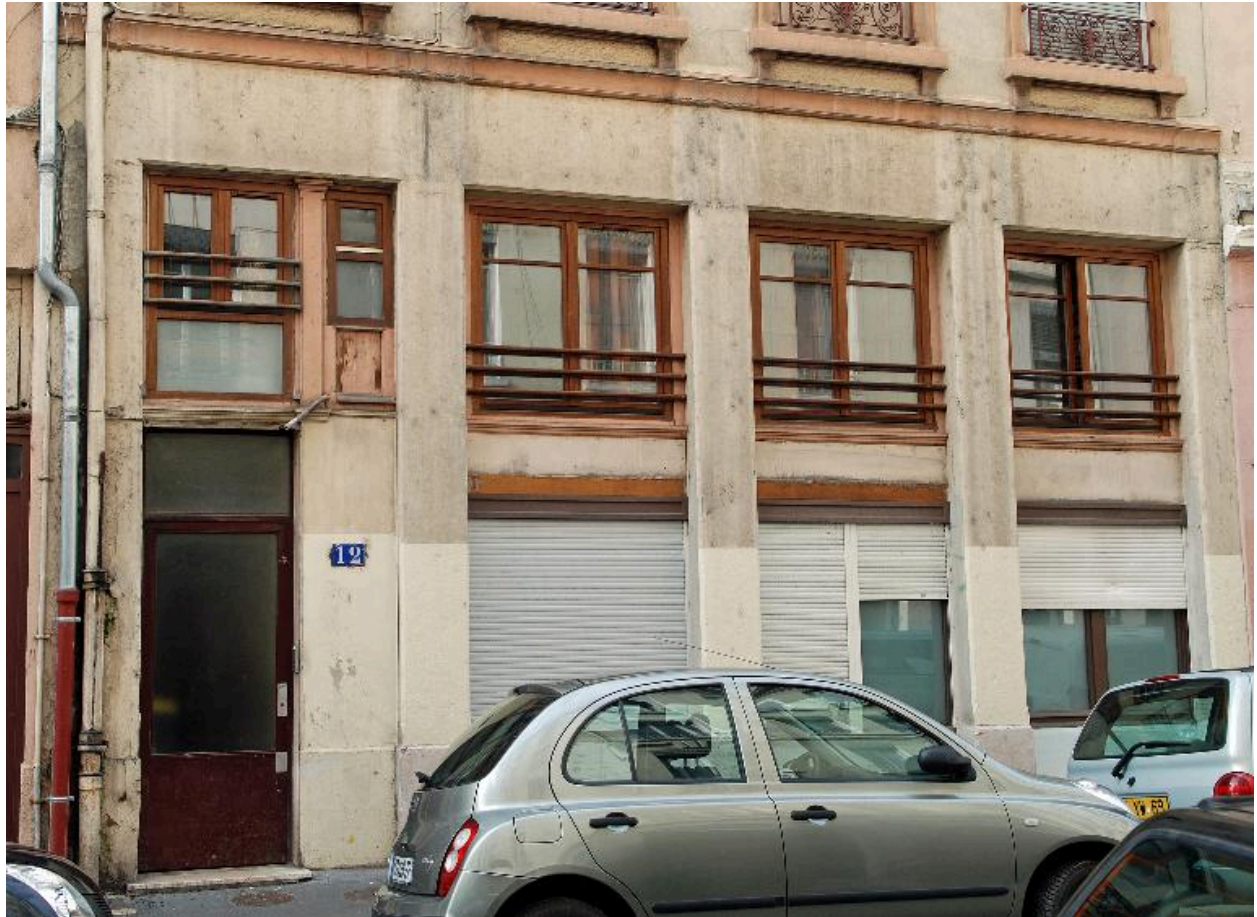
Elévation sur rue : rez-de-chaussée et entresol
Phot. Magali Delavenne
IVR82_20146902873NUCA

Elévation sur rue : rez-de-chaussée et entresol

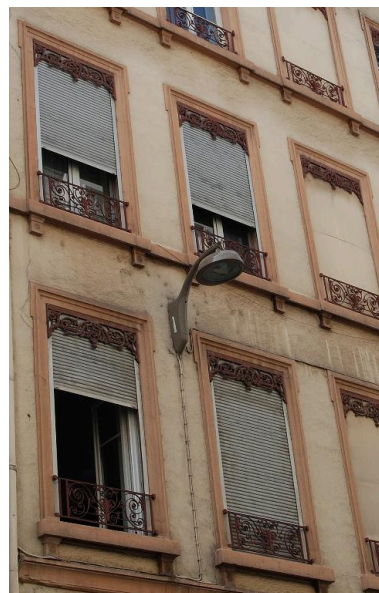
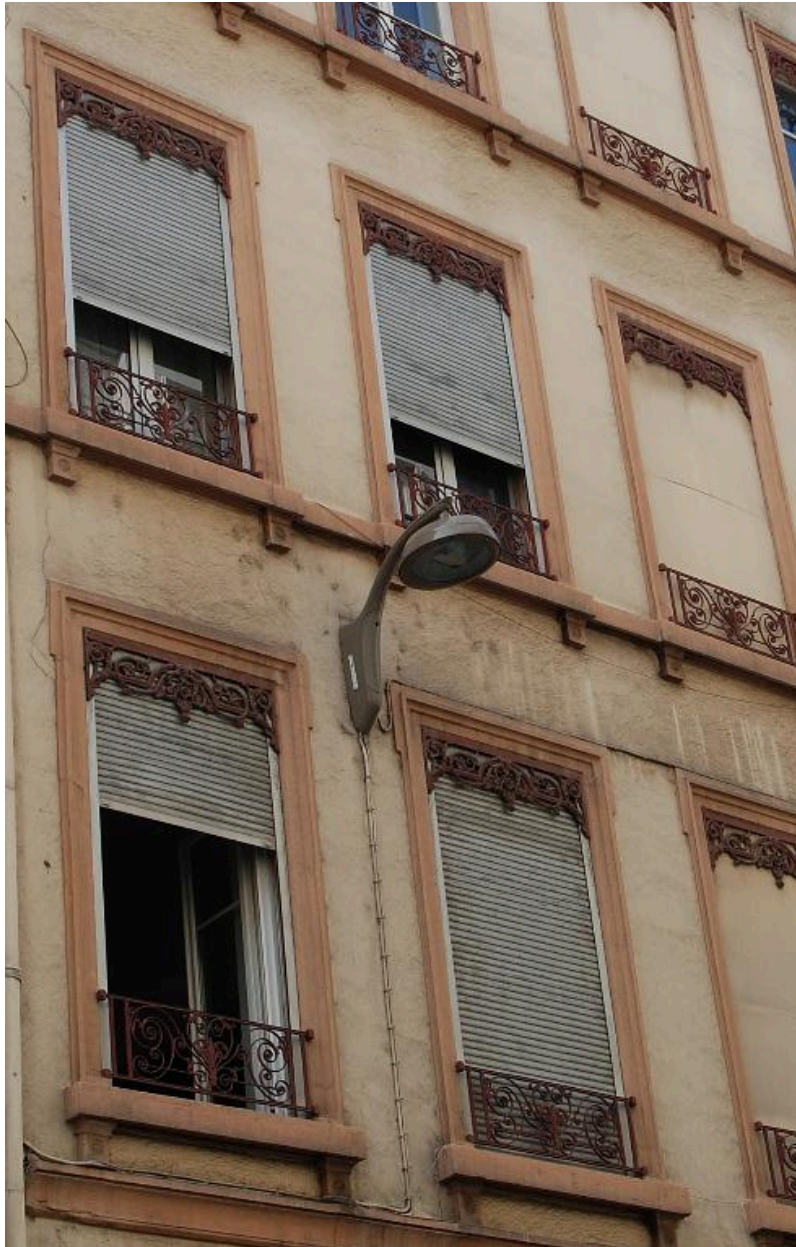
Vue rapprochée des premier et deuxième étages carrés
Phot. Magali Delavenne
IVR82_20146902874NUCA

Vue rapprochée des premier et deuxième étages carrés
