Lyon 7e
Guillotière
33 rue Cavenne

Immeuble

Numéro de dossier : IA69004403
Date de l'enquête initiale : 2012
Date(s) de rédaction : 2012
Cadre de l'étude : inventaire topographique Inventaire de la Ville de Lyon
Degré d'étude : repéré

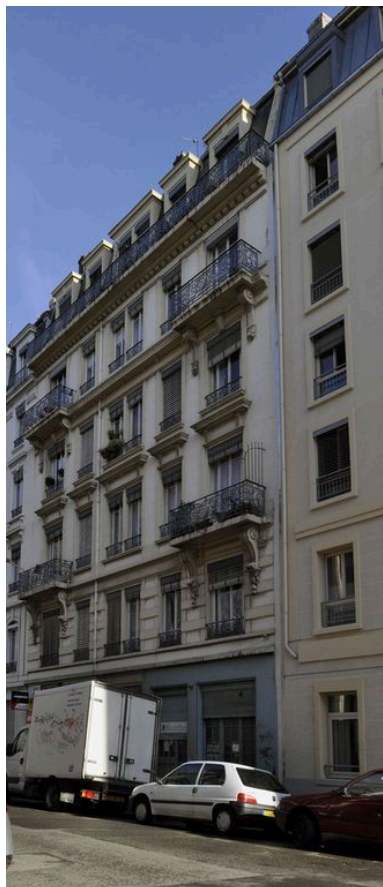
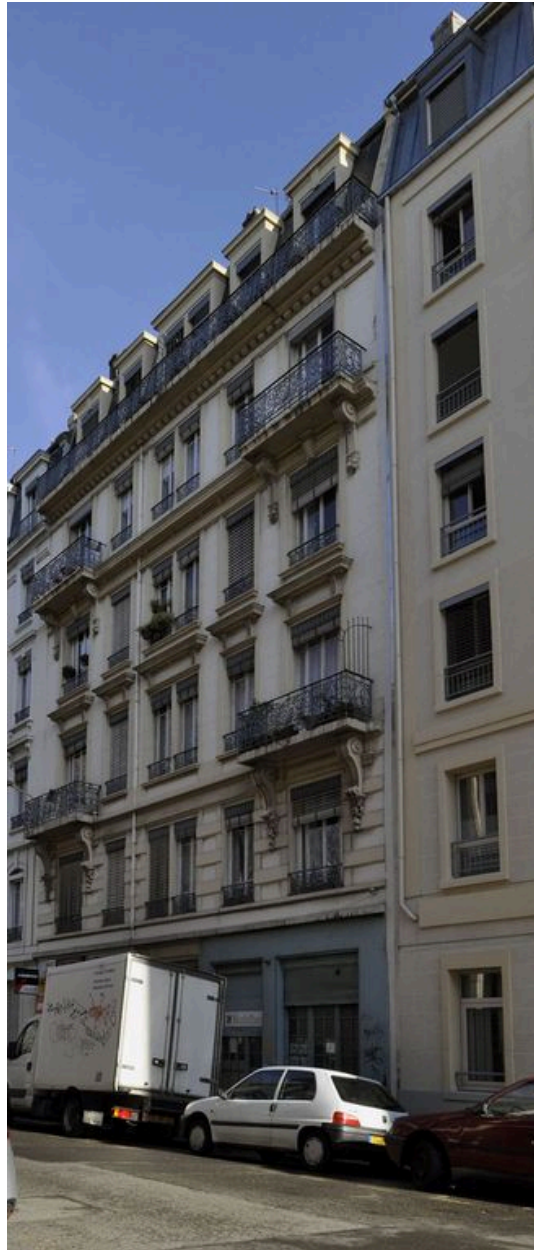
Vue générale
Phot. Julien Defillon
IVR82_20106900803NUCA

Vue générale

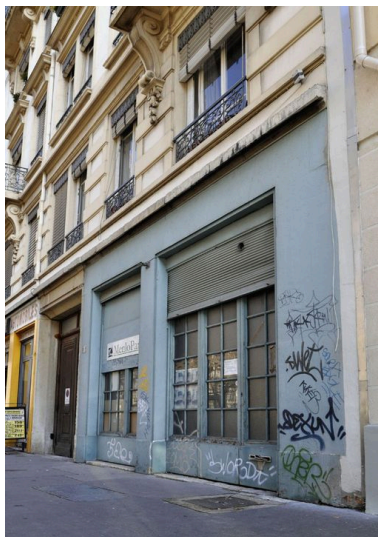
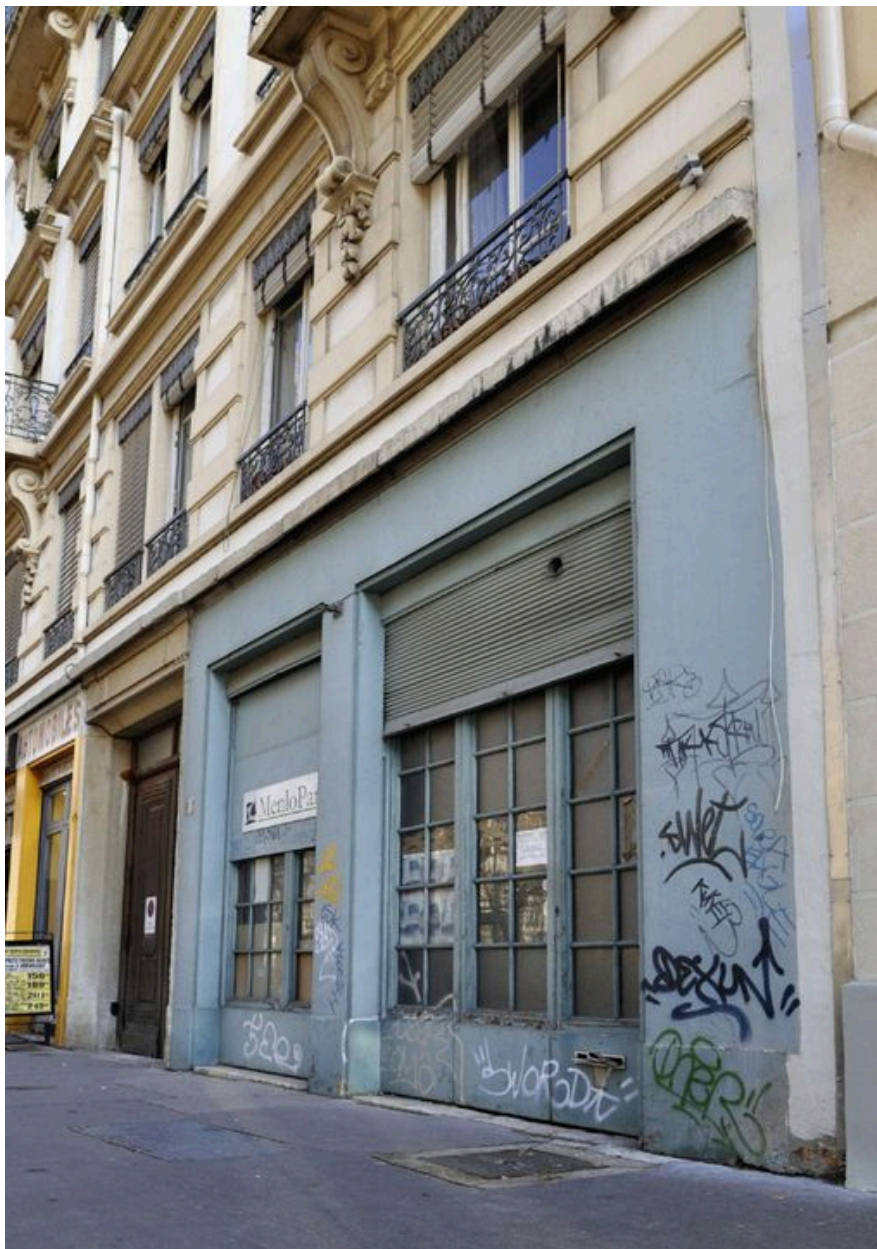
Détail de la façade en 2010 :
l'ancien local commercial, avant
transformation en logement
Phot. Julien Defillon
IVR82_20106900804NUCA

Détail de la façade en 2010 : l'ancien local commercial, avant transformation en logement

Immeuble construit en 1896 pour M. Conchon, propriétaire, par Henri De Champs, architecte (AC Lyon, 344 W 41). L'immeuble de plan carré doit mesurer 15,9 m en largeur et en profondeur, la hauteur de la façade est de 20,45 m, avec possibilité d'établir un 5e étage de mansardes. En 1907, cet immeuble est donné par M. Trouillet (propriétaire au moins depuis 1904) à la SCI du quartier des Facultés, fondée afin d'administrer une maison de rapport et dirigée par l'architecte Étienne Curny (AC Lyon 922 WP 022/8). Cet immeuble avait fait l'objet d'un premier dossier en 2010 en raison du dépôt en décembre 2009 d'un permis de construire à la Direction de l'Aménagement Urbain de la Ville de Lyon concernant la transformation d'un ancien local commercial au rez-de-chaussée en logement.

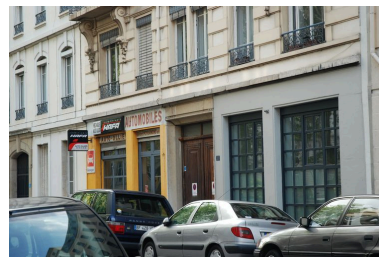
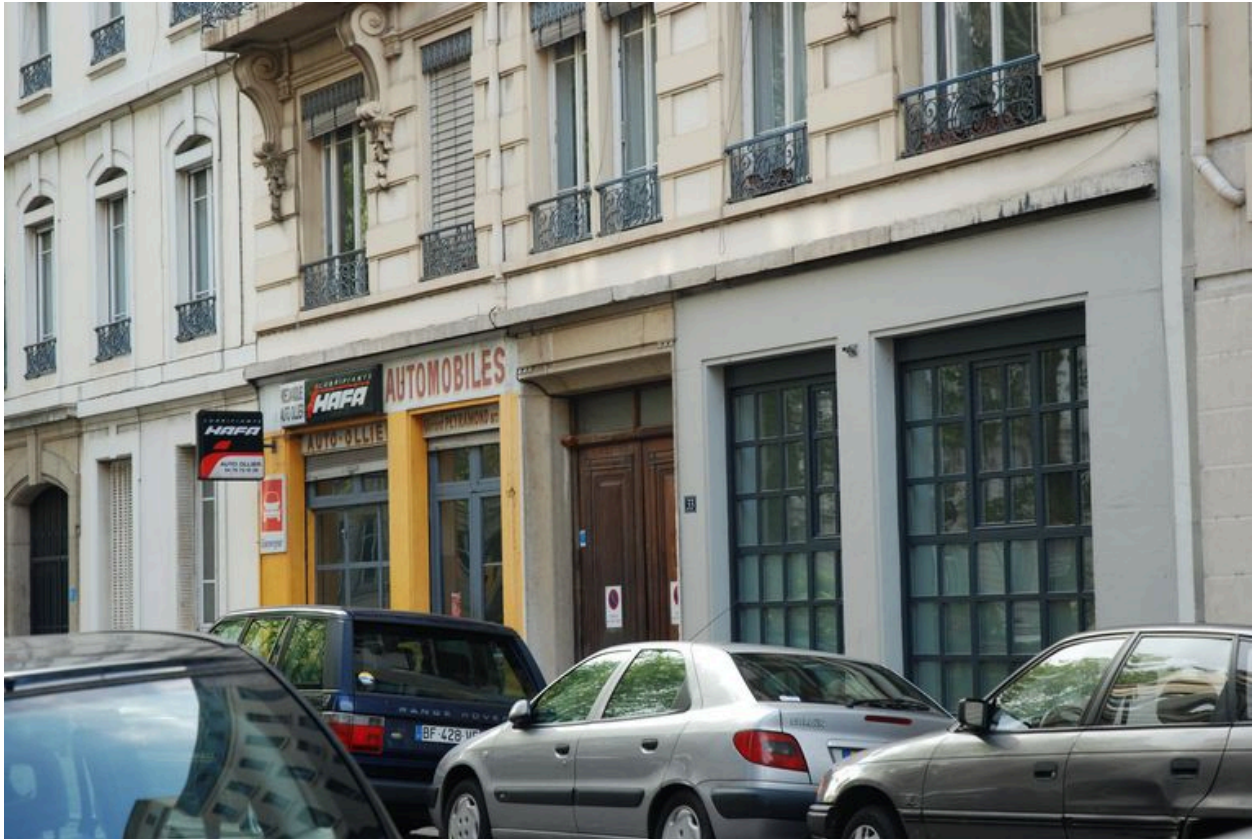
Vue du rez-de-chaussée,
après transformation
Phot. Catherine Guillot
IVR82_20126900969NUCA

Vue du rez-de-chaussée, après transformation

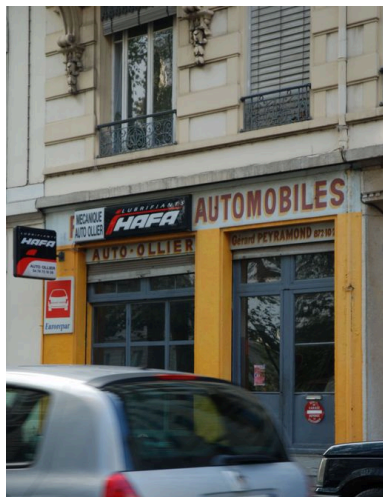
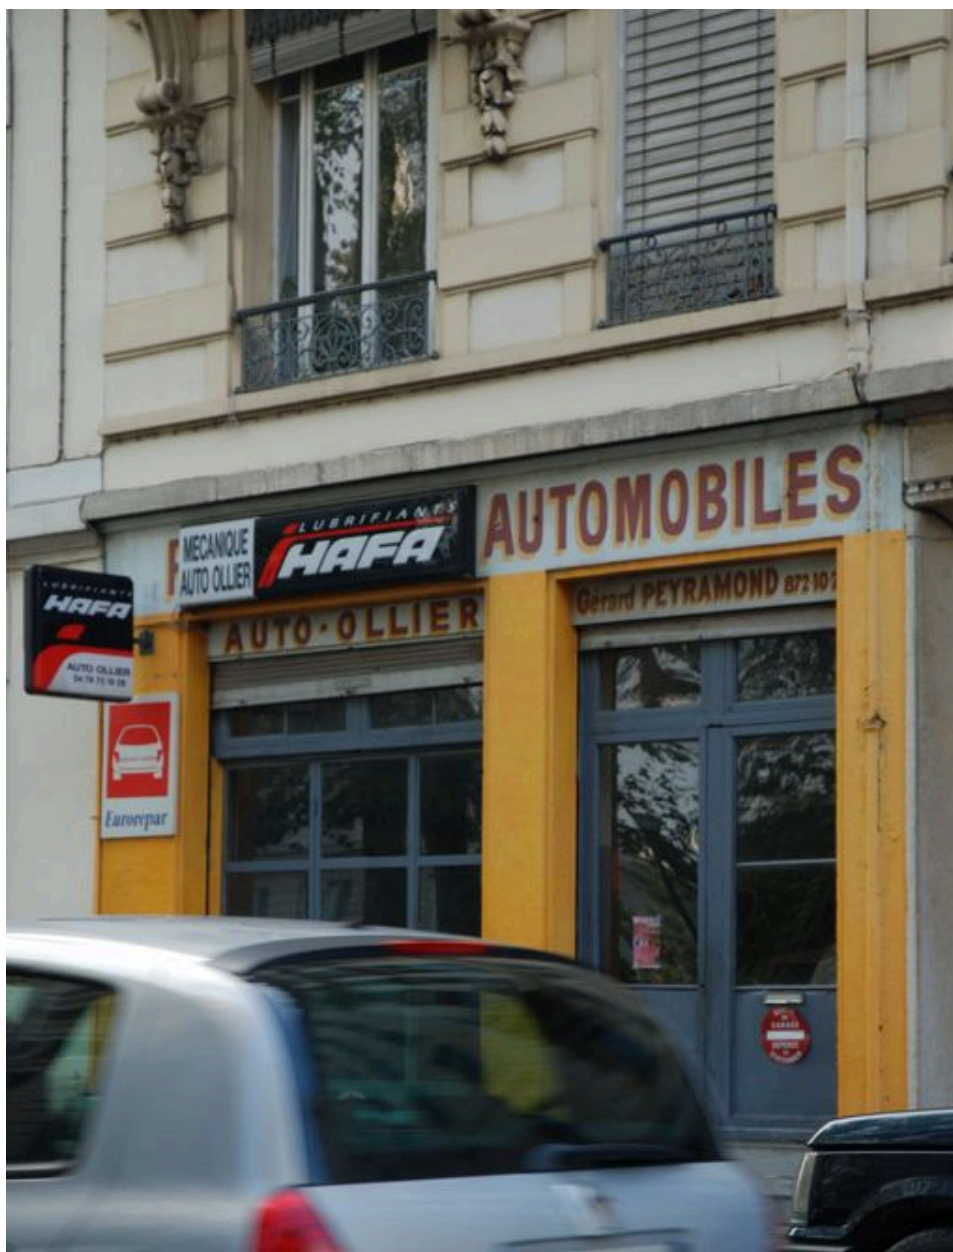
Détail du garage automobile
Phot. Catherine Guillot
IVR82_20126900970NUCA

Détail du garage automobile

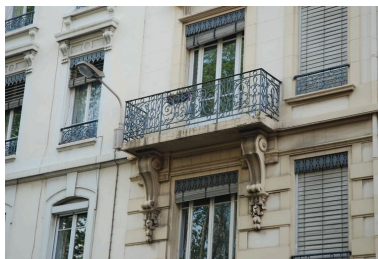
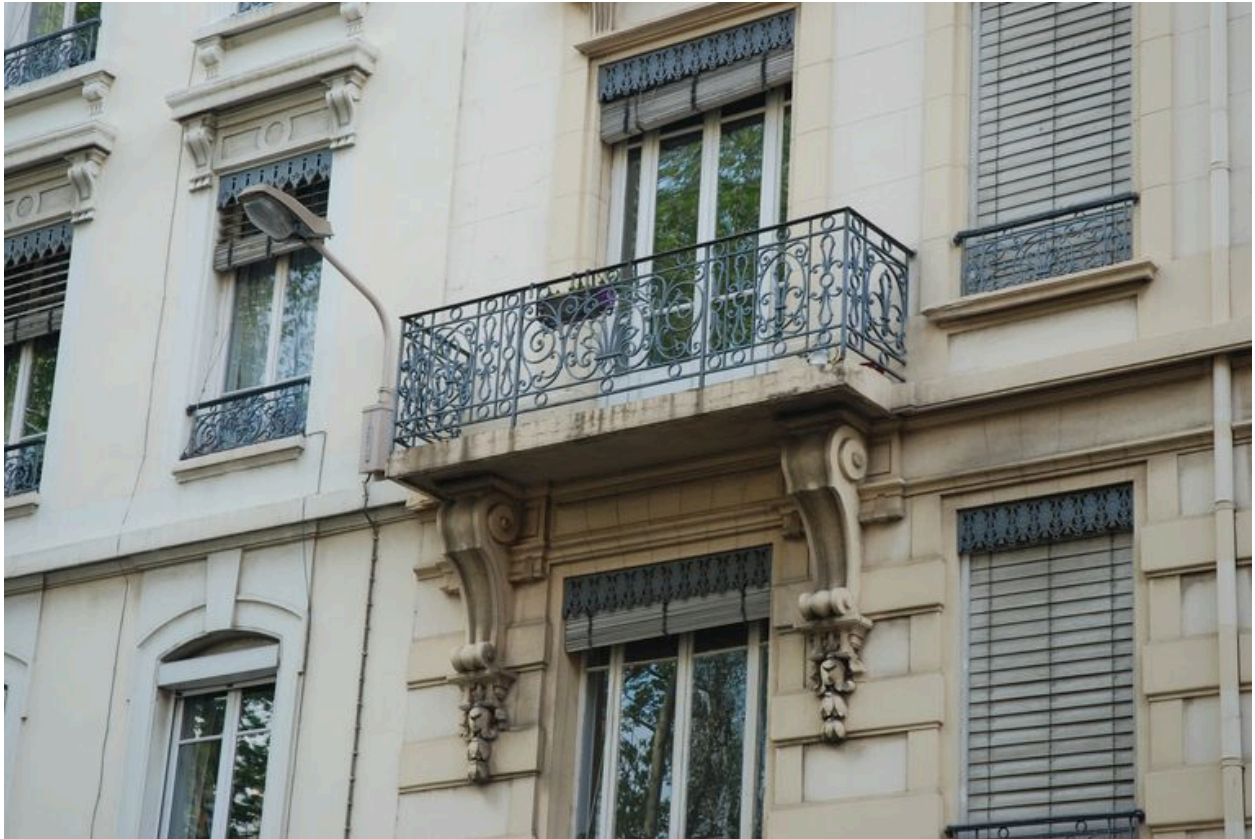
Vue d'un des deux
balcons du 2e étage
Phot. Catherine Guillot
IVR82_20126900971NUCA

Vue d'un des deux balcons du 2e étage

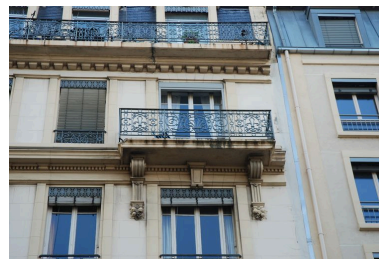
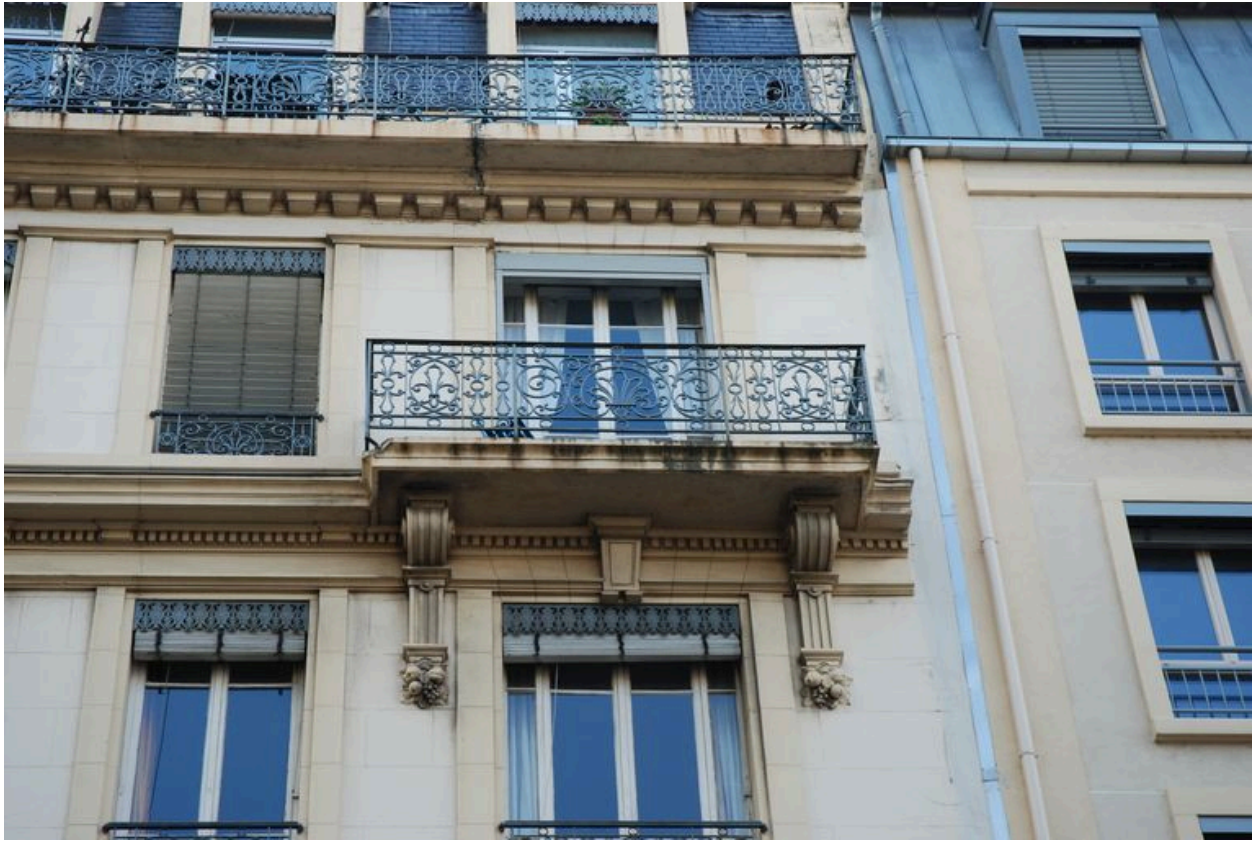
Vue d'un des deux
balcons du 4e étage
Phot. Catherine Guillot
IVR82_20126900972NUCA

Vue d'un des deux balcons du 4e étage

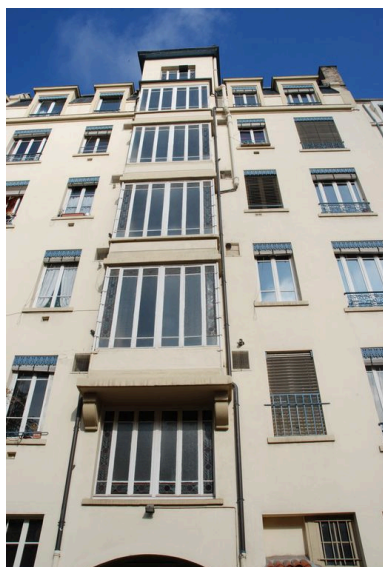
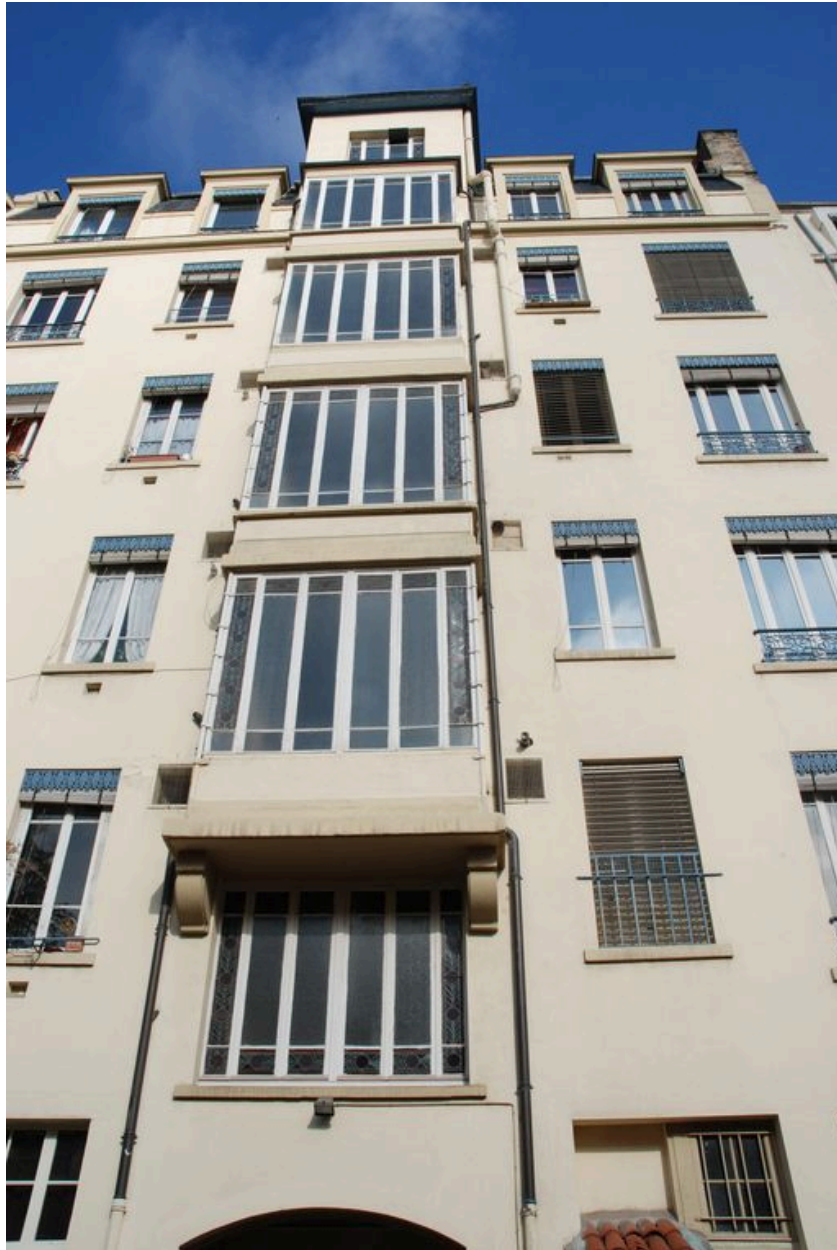
Vue du revers, avec la
cage d'escalier vitrée
Phot. Catherine Guillot
IVR82_20126900976NUCA

Vue du revers, avec la cage d'escalier vitrée

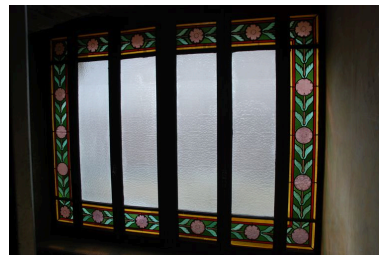
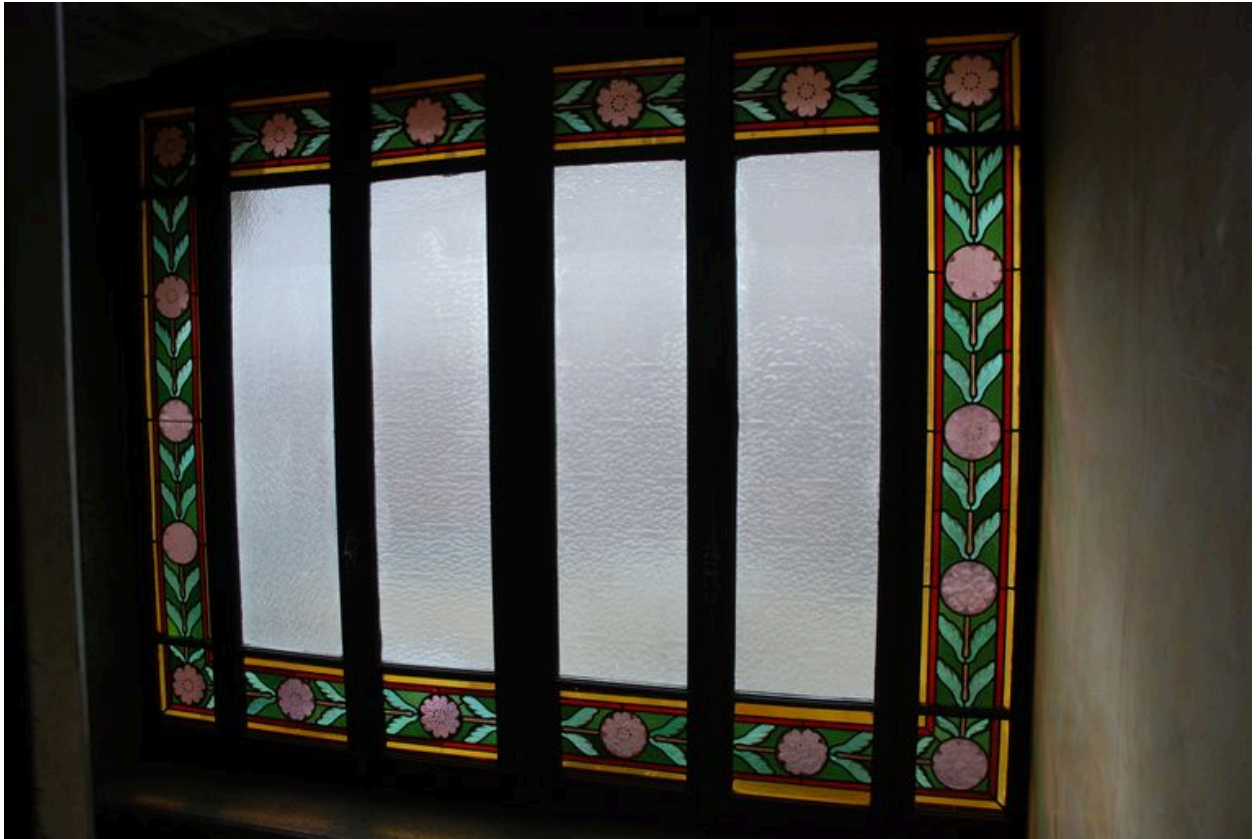
Vue d'une verrière dans la cage d'escalier
Phot. Catherine Guillot
IVR82_20126900984NUCA

Vue d'une verrière dans la cage d'escalier

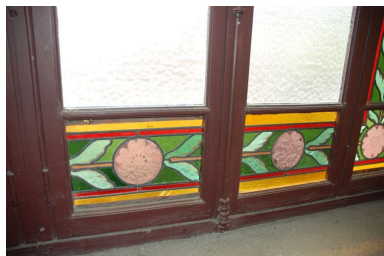
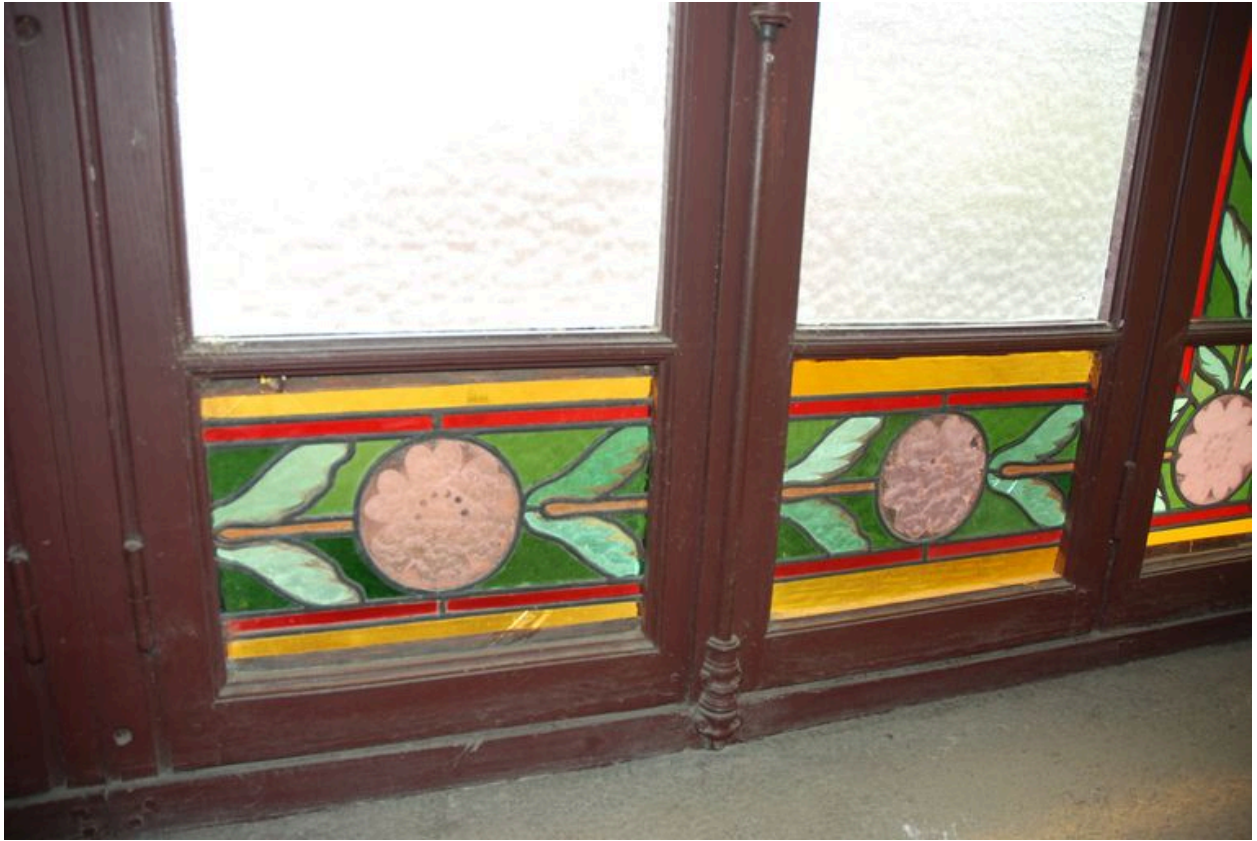
Détail d'une verrière dans la cage d'escalier
Phot. Catherine Guillot
IVR82_20126900985NUCA

Détail d'une verrière dans la cage d'escalier

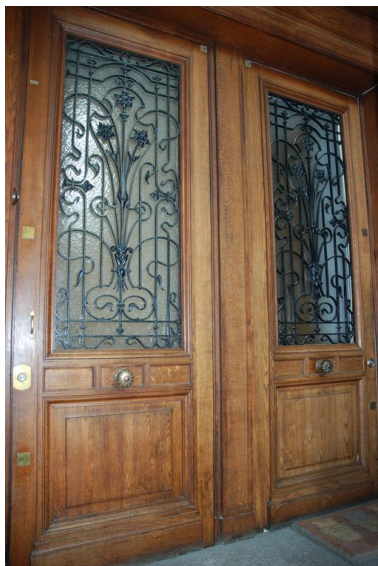
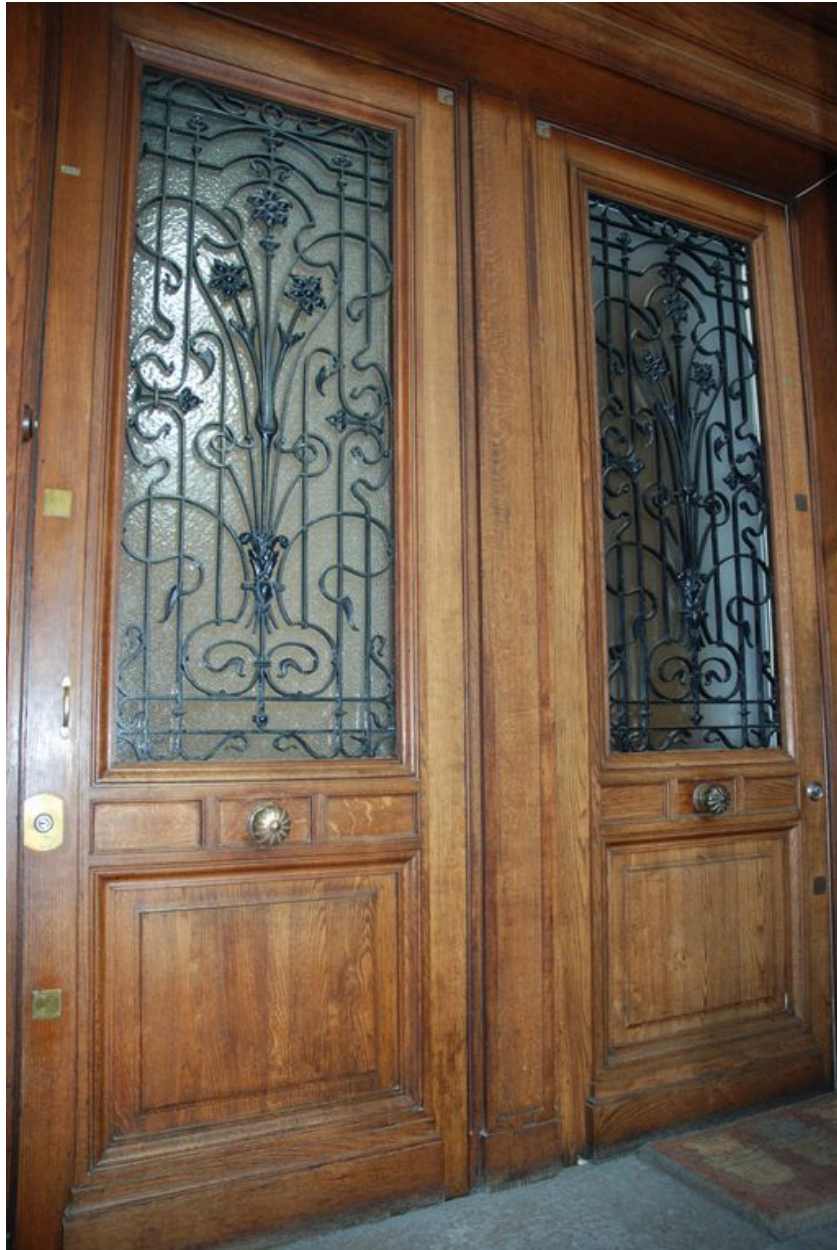
Vue des portes palières
Phot. Catherine Guillot
IVR82_20126900986NUCA

Vue des portes palières

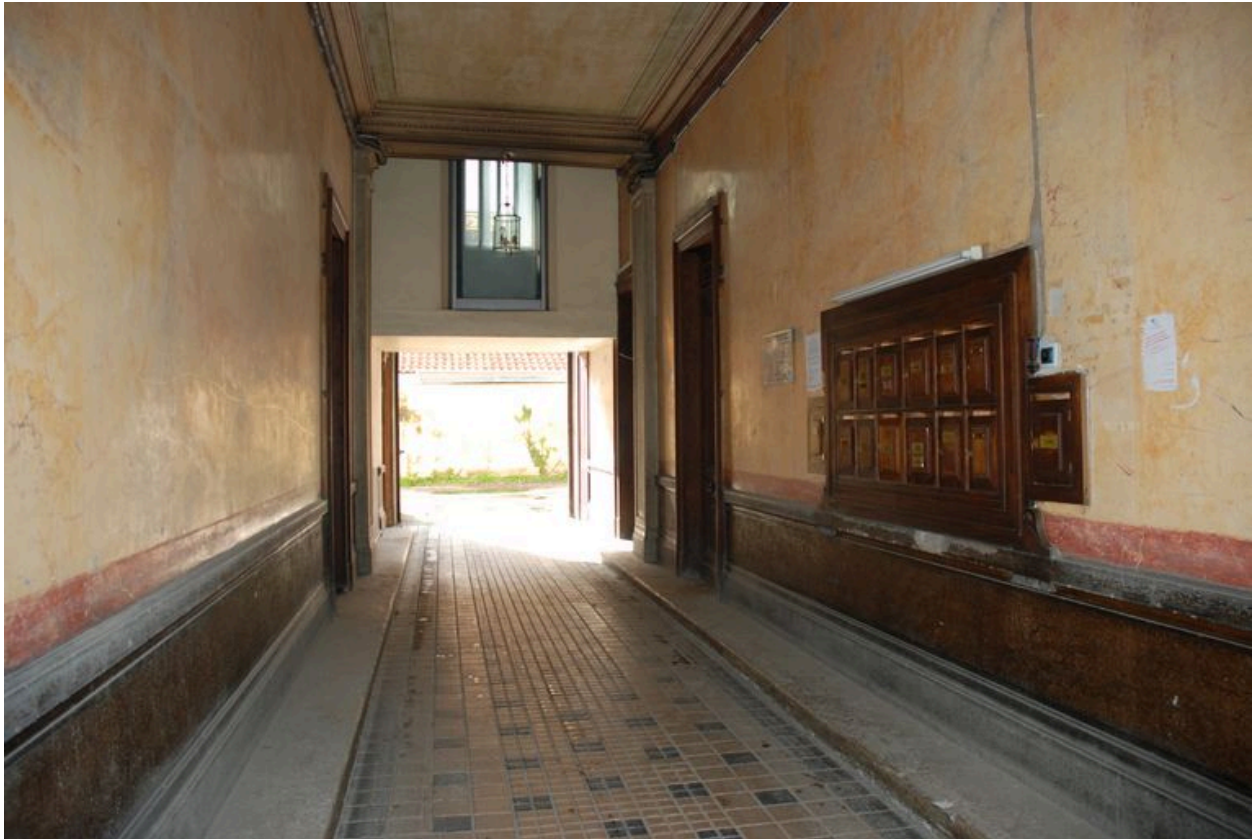
Vue du passage couvert,
en direction de la cour
Phot. Catherine Guillot
IVR82_20126900973NUCA

Vue du passage couvert, en direction de la cour

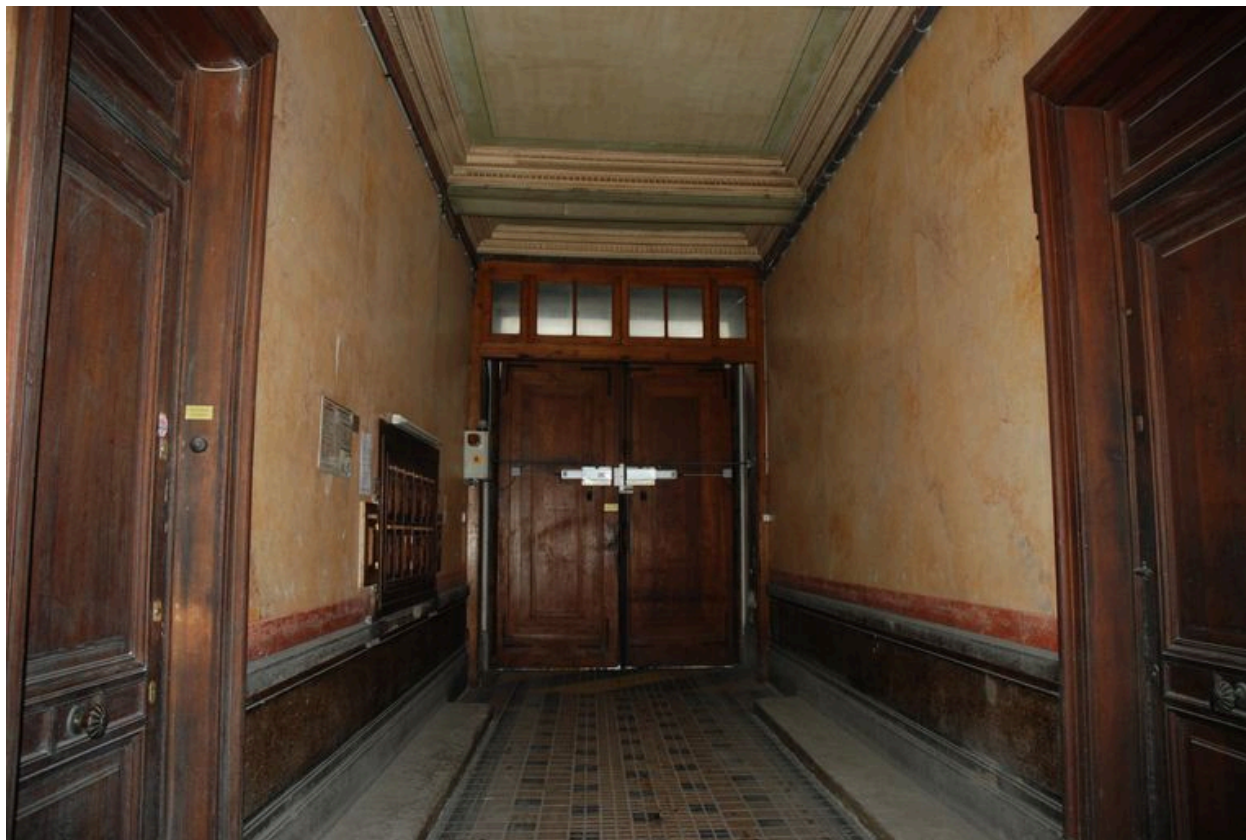
Vue du passage couvert,
en direction de la rue
Phot. Catherine Guillot
IVR82_20126900975NUCA

Vue du passage couvert, en direction de la rue

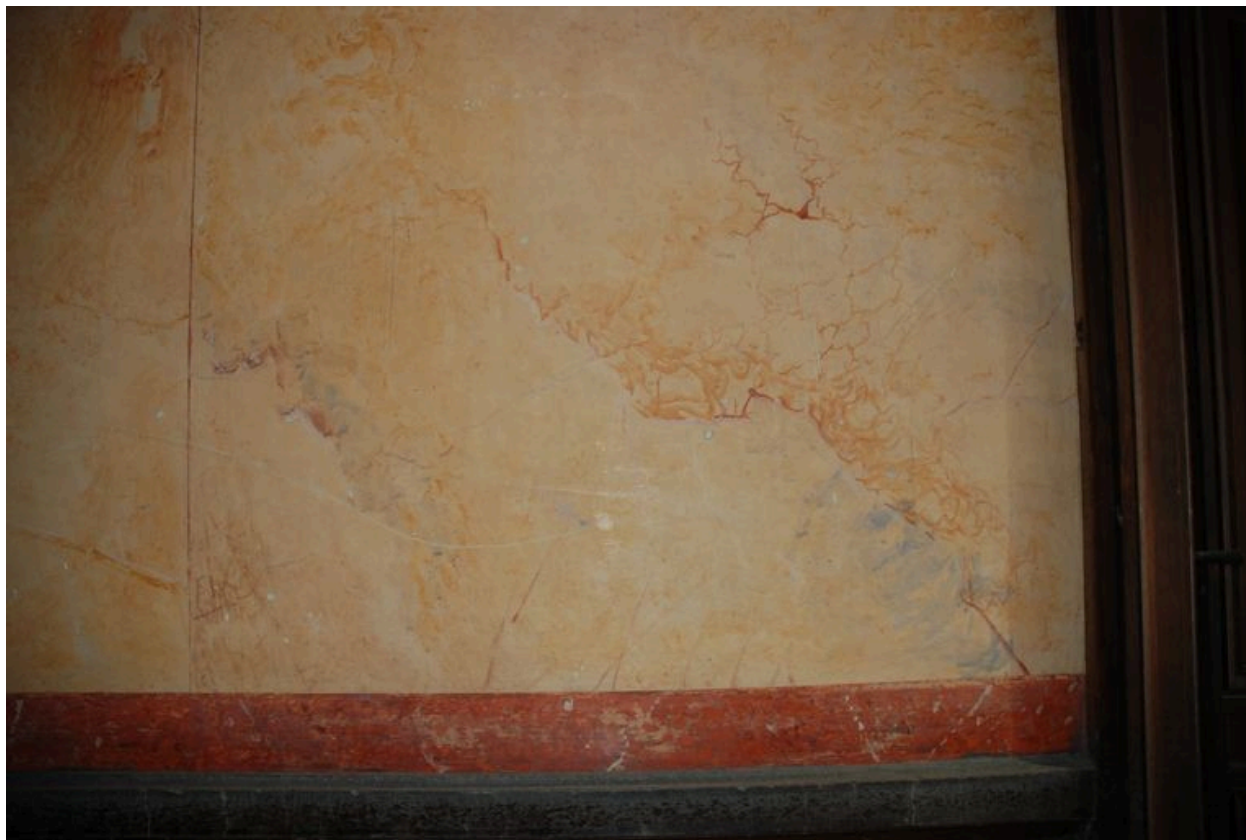
Détail du décor faux marbre,
dans le passage cocher
Phot. Catherine Guillot
IVR82_20126900974NUCA

Détail du décor faux marbre, dans le passage cocher

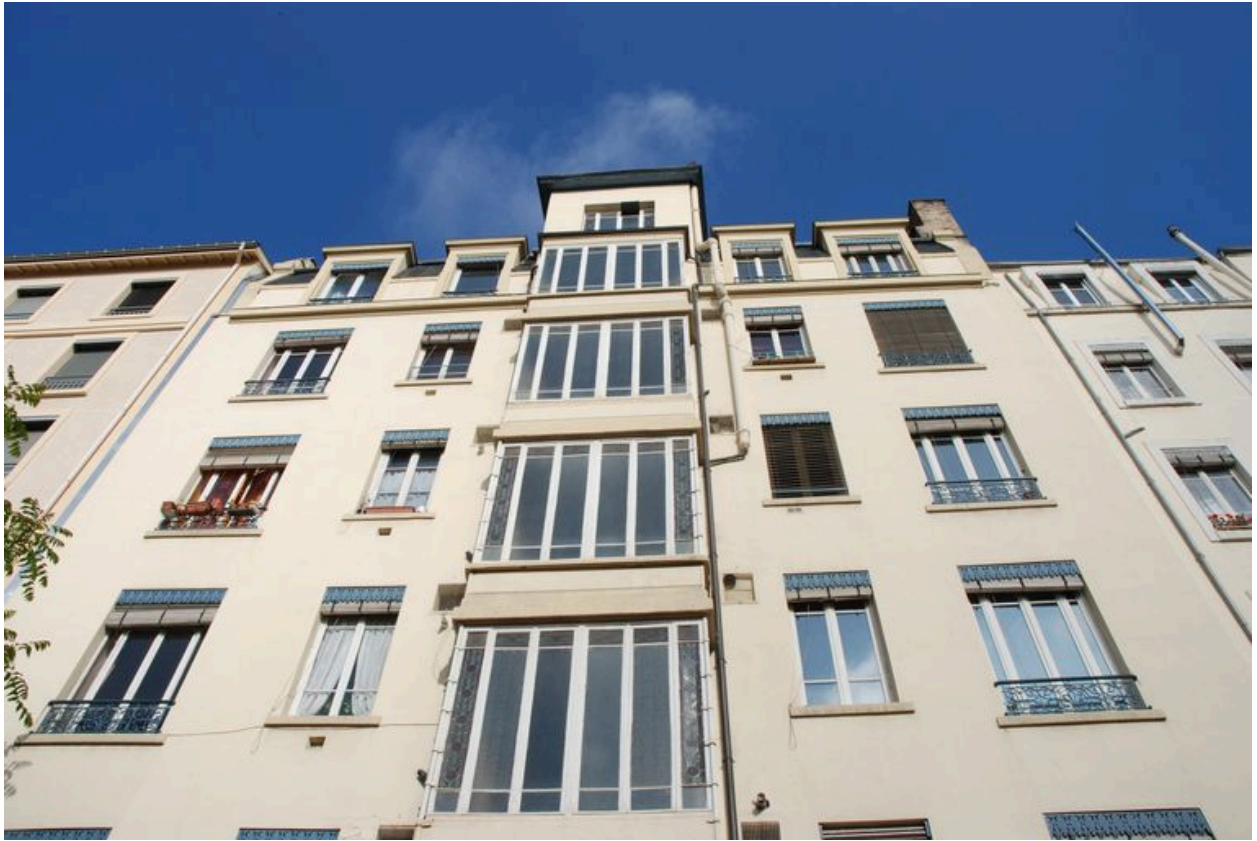
Détail du revers, avec
la cage d'escalier vitrée
Phot. Catherine Guillot
IVR82_20126900977NUCA

Détail du revers, avec la cage d'escalier vitrée

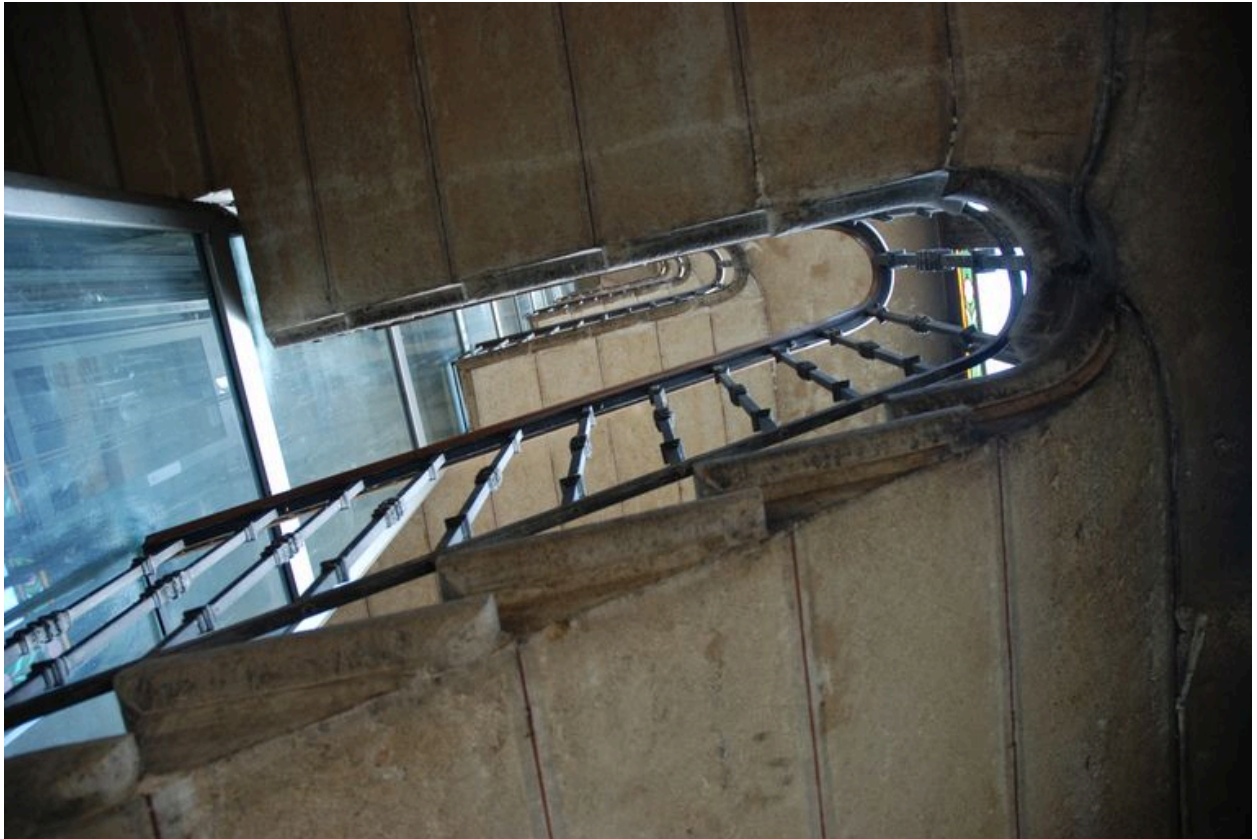
Vue de la cage d'escalier
Phot. Catherine Guillot
IVR82_20126900980NUCA

Vue de la cage d'escalier

Matériau(x) du gros-oeuvre, mise en oeuvre et revêtement : pierre, maçonnerie, enduit
Matériau(x) de couverture : tuile mécanique, ardoise
Étage(s) ou vaisseau(x) : sous-sol, 4 étages carrés, étage de comble
Élévations extérieures : élévation à travées
Type(s) de couverture : toit à longs pans brisés
Escaliers : ; escalier dans-oeuvre : escalier tournant à retours avec jour, en maçonnerie

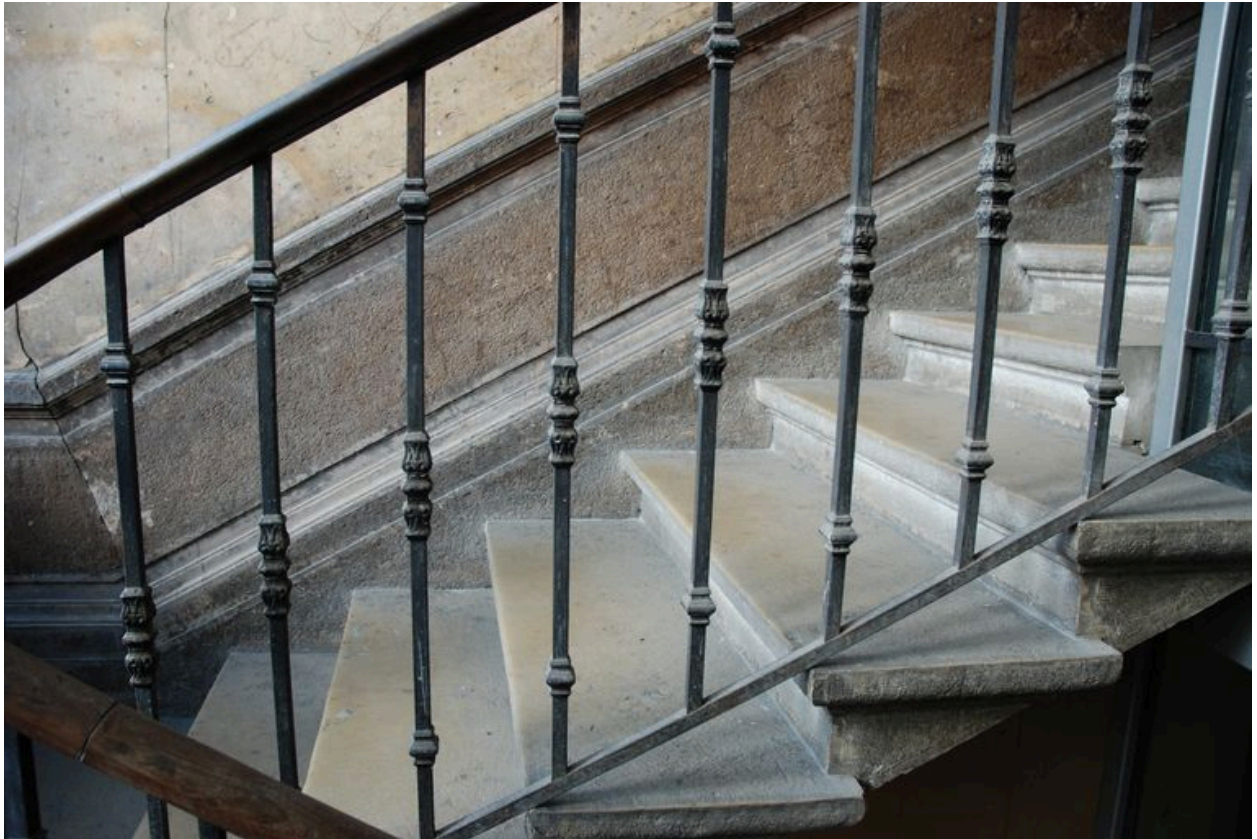
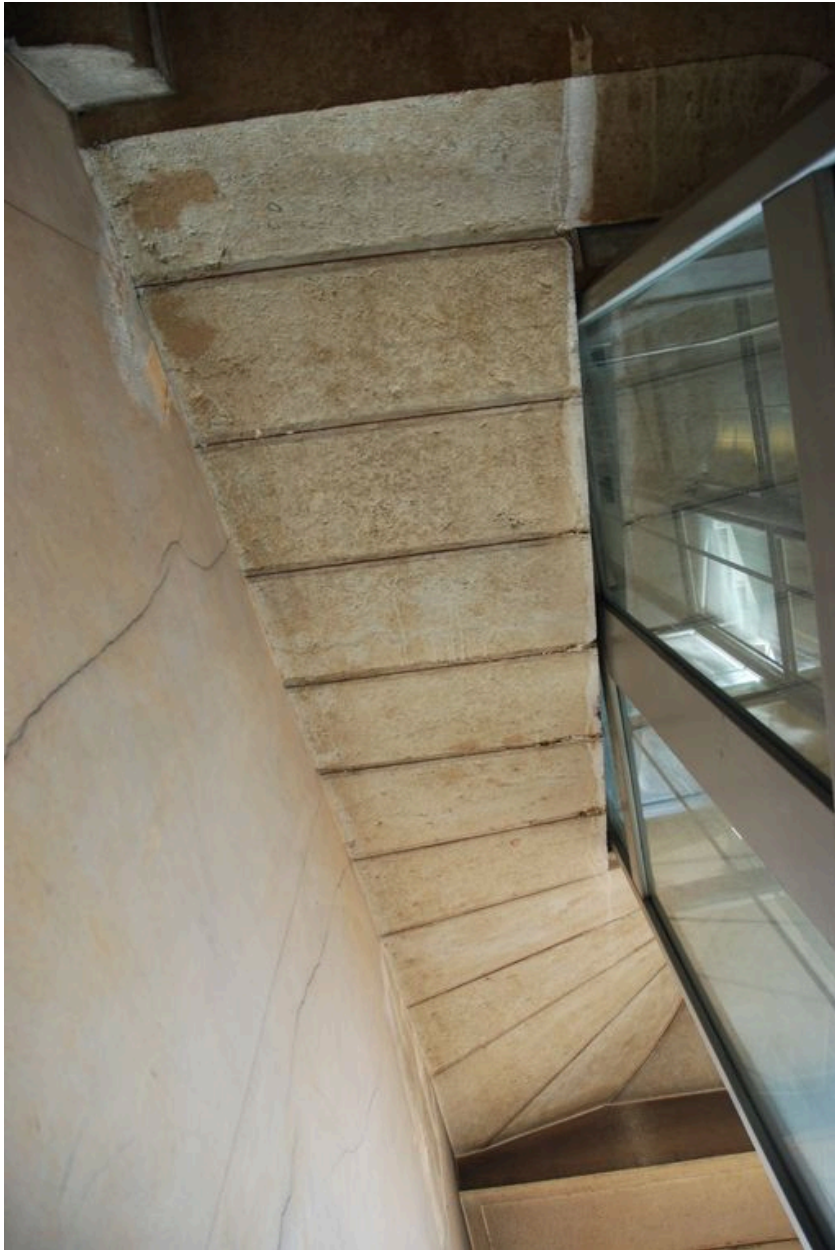
Détail de l'escalier
Phot. Catherine Guillot
IVR82_20126900981NUCA

Détail de l'escalier
Phot. Catherine Guillot
IVR82_20126900982NUCA

Détail de l'escalier

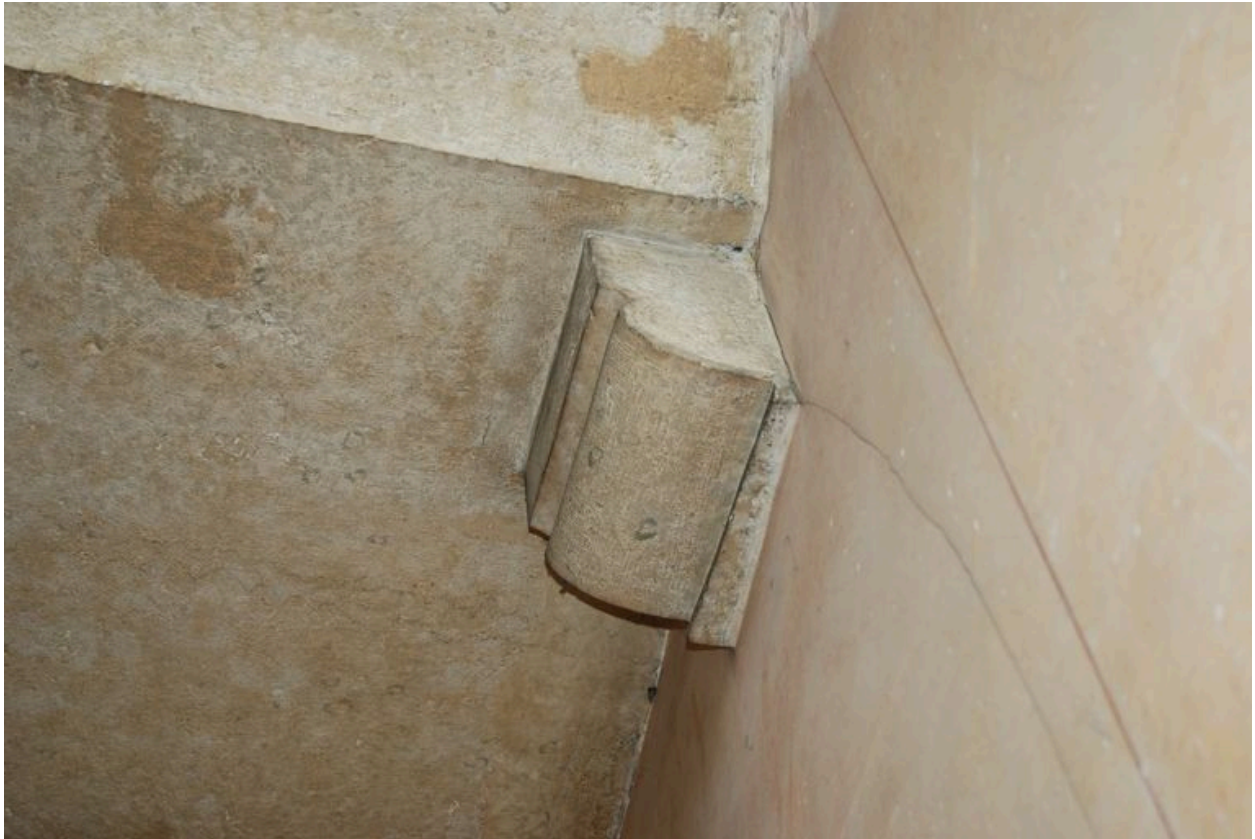
Détail d'une console dans la cage d'escalier
Phot. Catherine Guillot
IVR82_20126900983NUCA

Détail d'une console dans la cage d'escalier

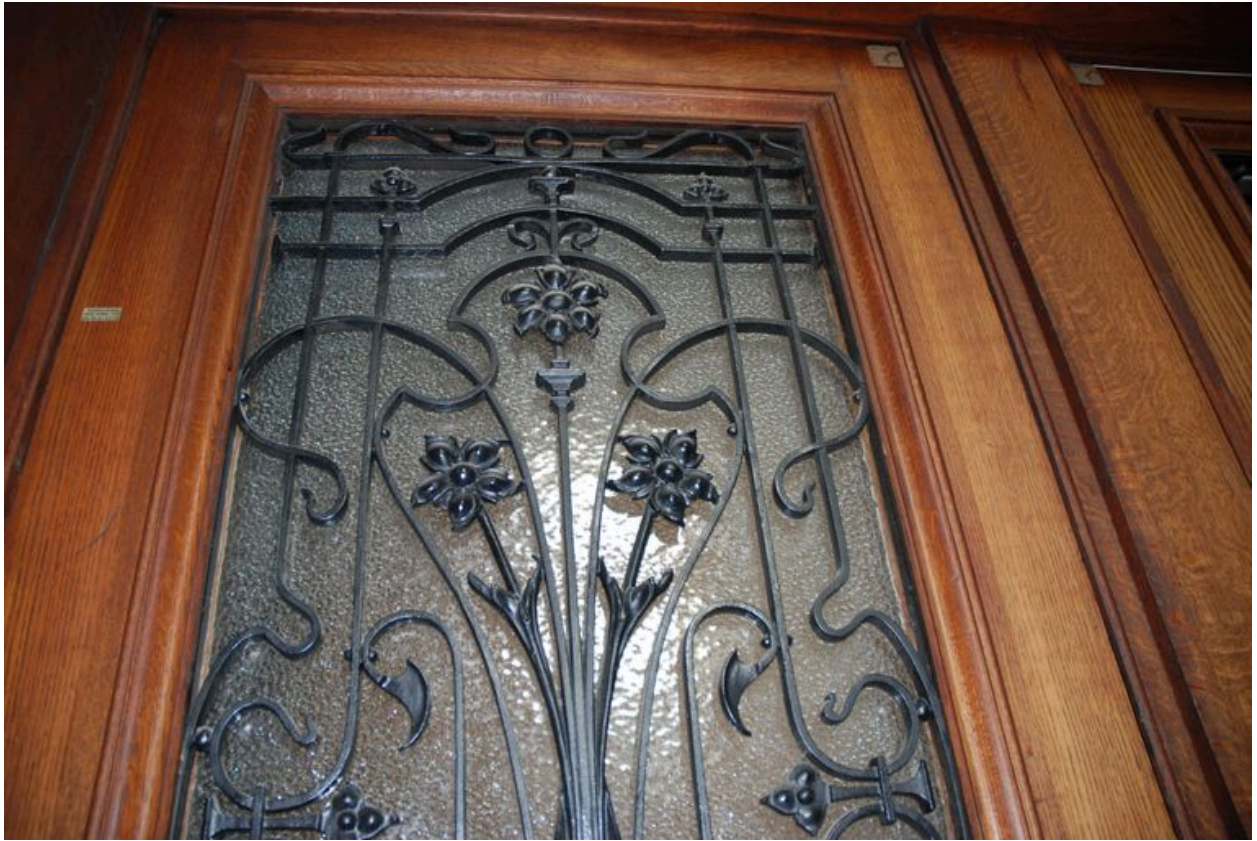
Détail de ferronnerie des portes palières
Phot. Catherine Guillot
IVR82_20126900987NUCA

Détail de ferronnerie des portes palières
