Rhône-Alpes, Loire
Lézigneux
le Pont

Ferme

Numéro de dossier : IA42002170
Date de l'enquête initiale : 2006
Date(s) de rédaction : 2011
Cadre de l'étude : inventaire topographique
Degré d'étude : repéré

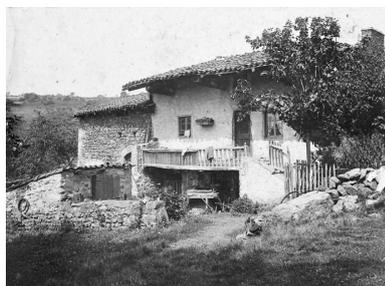
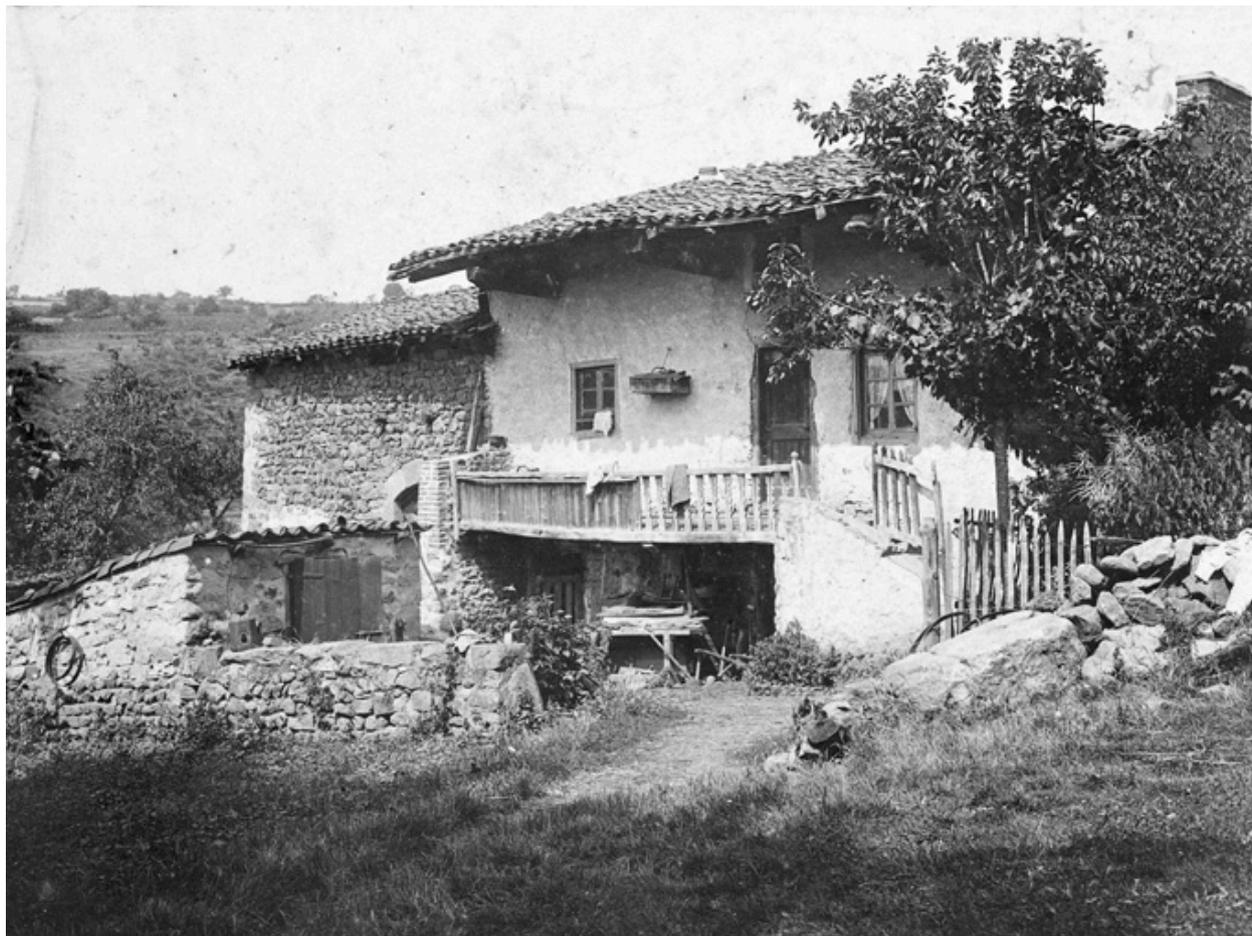
Vue de la ferme du Pont à Lézigneux, vers 1900; depuis le sud-est.
Phot. Eric (reproduction) Dessert,
Autr. Justin (photographe) Dusser
IVR82_20064202039NUCB

Vue de la ferme du Pont à Lézigneux, vers 1900; depuis le sud-est.

La ferme est située sur l'emprise d'une parcelle bâtie en 1808 (1808 F 20) ; celle-ci présentait cependant un plan-masse sensiblement différent de celui de l'édifice actuel. Les bâtiments tels qu'ils ont été photographiés à la fin du 19e siècle semblent dater de la 1ère moitié du 19e siècle. Dans la première moitié du 20e siècle (d'après une photographie prise après 1930), un corps de bâtiment est ajouté perpendiculairement au nord-est (cuvage, cave, chambre et fenil) ; les ouvertures du premier bâtiment sont refaites en brique (et deux ouvertures ajoutées pour le comble), le toit a sans doute été remanié (il semble y avoir eu une croupe sur le logis) et des poteaux (en béton ?) sont ajoutés pour soutenir l'aître dont le garde-corps a été remplacé. Un petit appentis (porcherie ou poulailler) est visible dans la cour sur les photographies anciennes, il a disparu. Au début du 21e siècle, les bâtiments ont été restaurés et l'aître débarrassé des poteaux et des garde-corps.

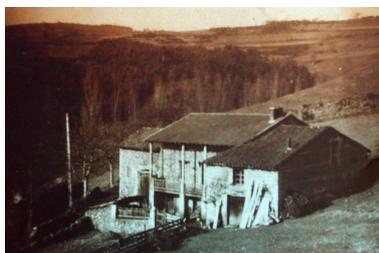
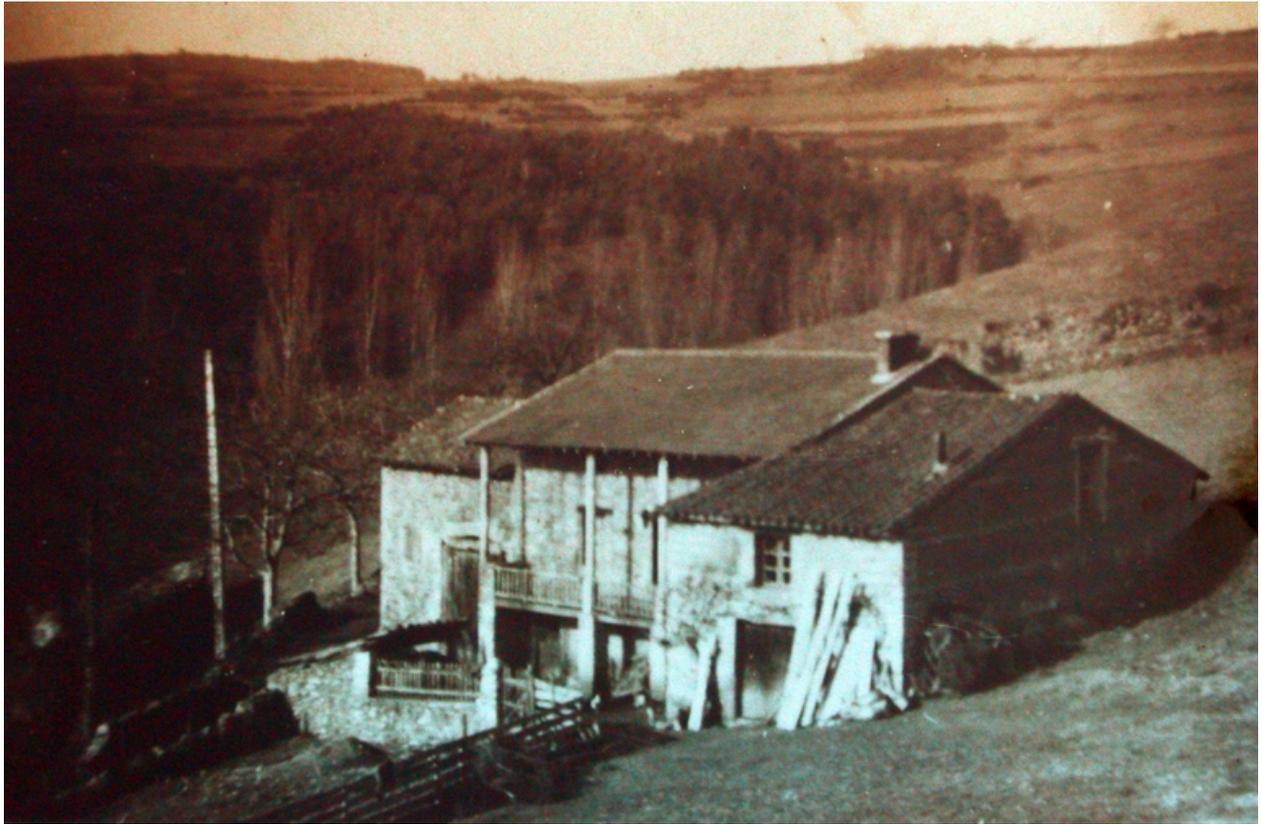
Vue de la ferme du Pont à Lézigneux, après 1930 ; depuis l'est.
Repro. Caroline Guibaud
IVR82_20114201864NUCAB

Vue de la ferme du Pont à Lézigneux, après 1930 ; depuis l'est.

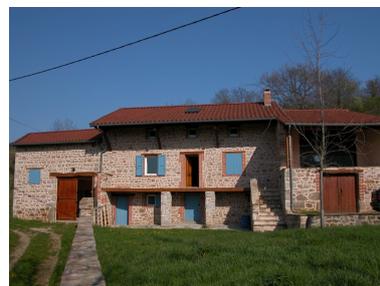
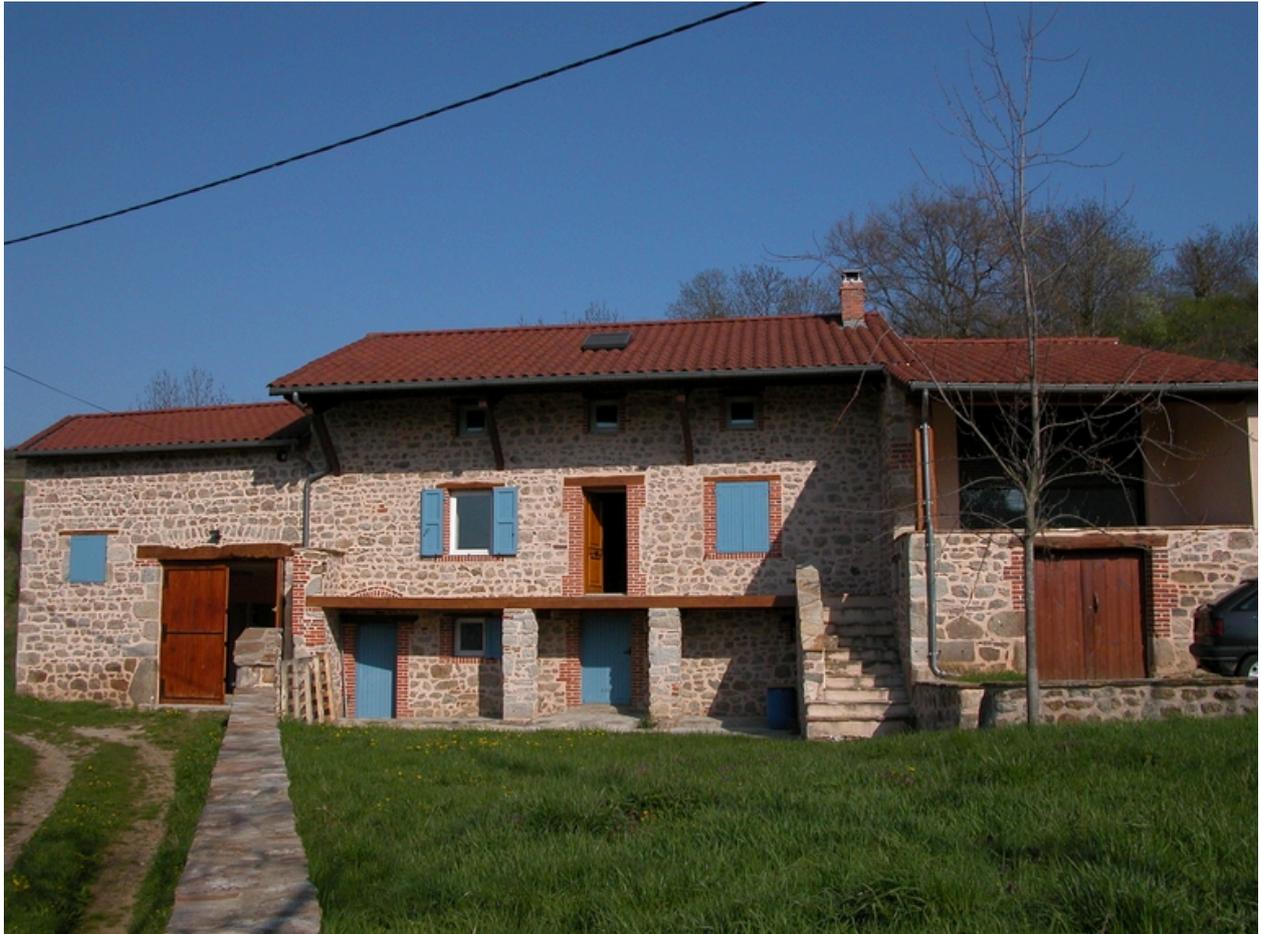
Vue d'ensemble depuis le sud-est.
Phot. Caroline Guibaud
IVR82_20114201866NUCA

Vue d'ensemble depuis le sud-est.

Ferme à superposition, avec aître en façade, à cour ouverte. Le bâtiment a un étage de soubassement qui comprend une étable et une cave, au-dessus desquelles se trouve le logis composé d'une grande cuisine et de deux petites chambres. Devant le logis court un aître reposant sur le débordement des poutres du plancher et appuyé sur un muret à l'ouest et sur l'escalier d'accès, en maçonnerie, au nord. L'escalier d'origine était orienté dans le prolongement de l'aître, il a été reconstruit perpendiculairement lors de l'édification du cuvage, contre lequel il s'appuie. L'aître avait un garde-corps en partie en planches jointives et en partie en planches découpées en forme de balustré (disparu). Le logis a un comble à surcroît, qui était sans doute à l'origine un espace de stockage (une seule fenêtre au-dessus de la porte à la fin du 19e siècle). A l'ouest du logis est appuyée la grange-remise. Au nord, un corps de bâtiment perpendiculaire comprend un cuvage et une cave en soubassement, une chambre et un fenil au rez-de-chaussée surélevé. La ferme est en moellon de granite (façade du logis autrefois enduite) et en pisé enduit (mur latéral du cuvage). Les encadrements sont en brique (linteau des portes doubles en bois), mais avant leur réfection, les encadrements du logis étaient en bois et celui de la porte de la grange, en pierre. Les toits sont à longs pans, en tuile creuse. La porcherie est en moellon de granite avec encadrements en bois et toit en appentis.

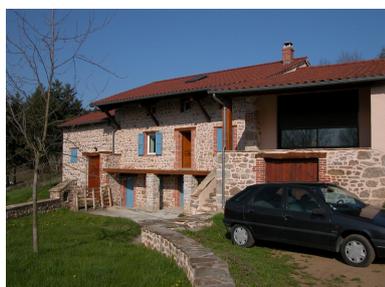
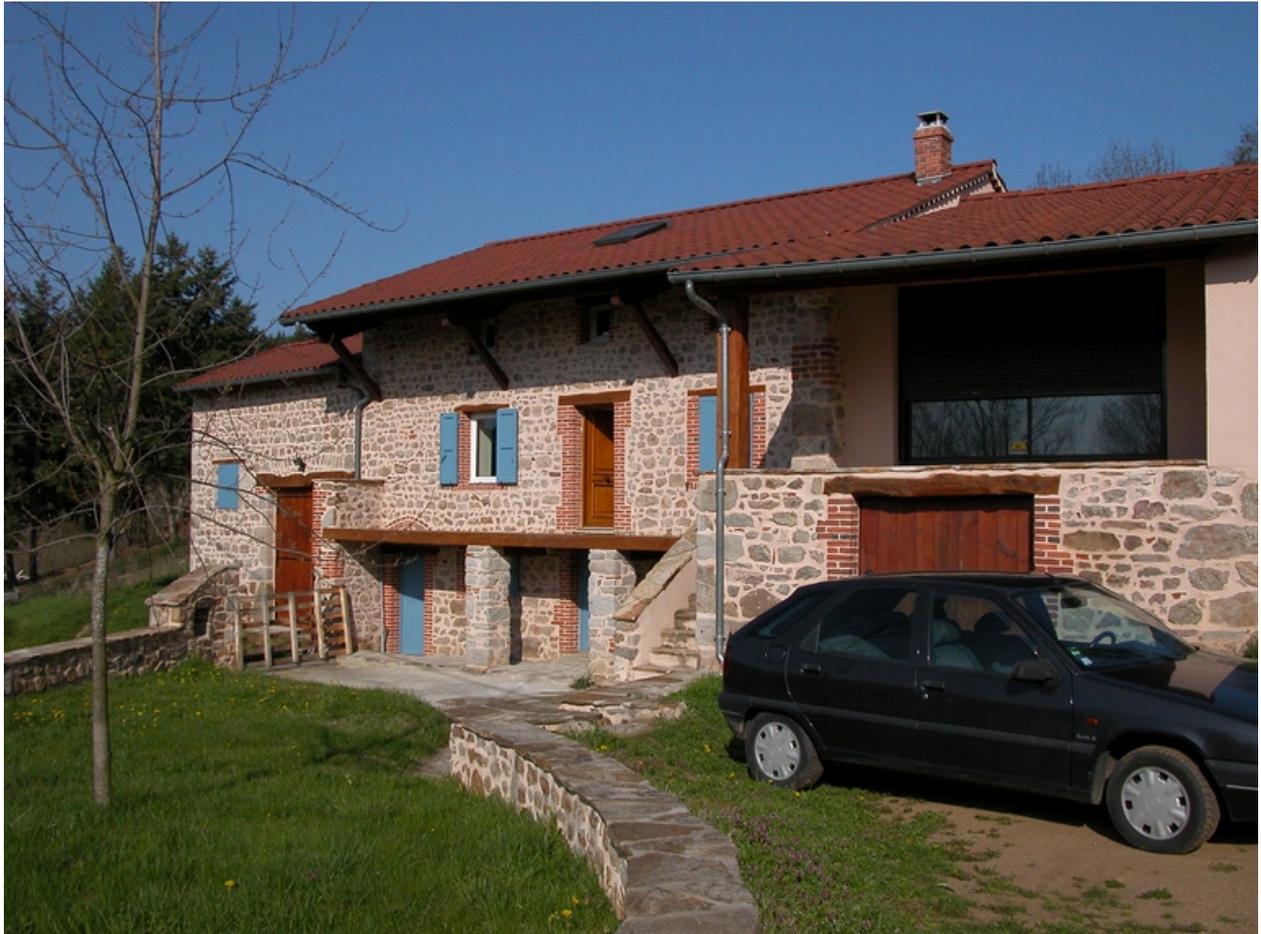
Vue d'ensemble depuis l'est.
Phot. Caroline Guibaud
IVR82_20114201865NUCA

Vue d'ensemble depuis l'est.
