Rhône-Alpes, Rhône
Lyon 9e
300 avenue Andreï Sakharov

Ensemble de deux peintures monumentales : [Hommage au Major Martin] et décor peint du restaurant scolaire

Numéro de dossier : IM69001930
Date de l'enquête initiale : 2010
Date(s) de rédaction : 2020
Cadre de l'étude : enquête thématique régionale 1% artistique
Degré d'étude : étudié

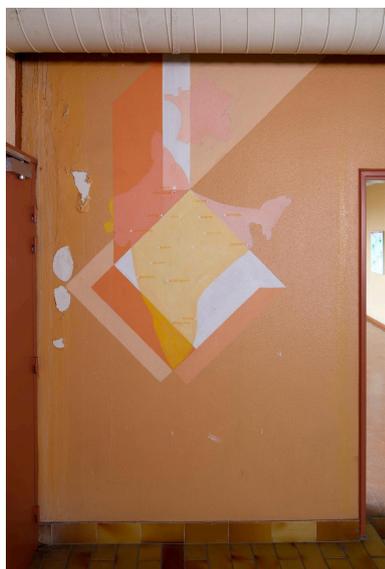
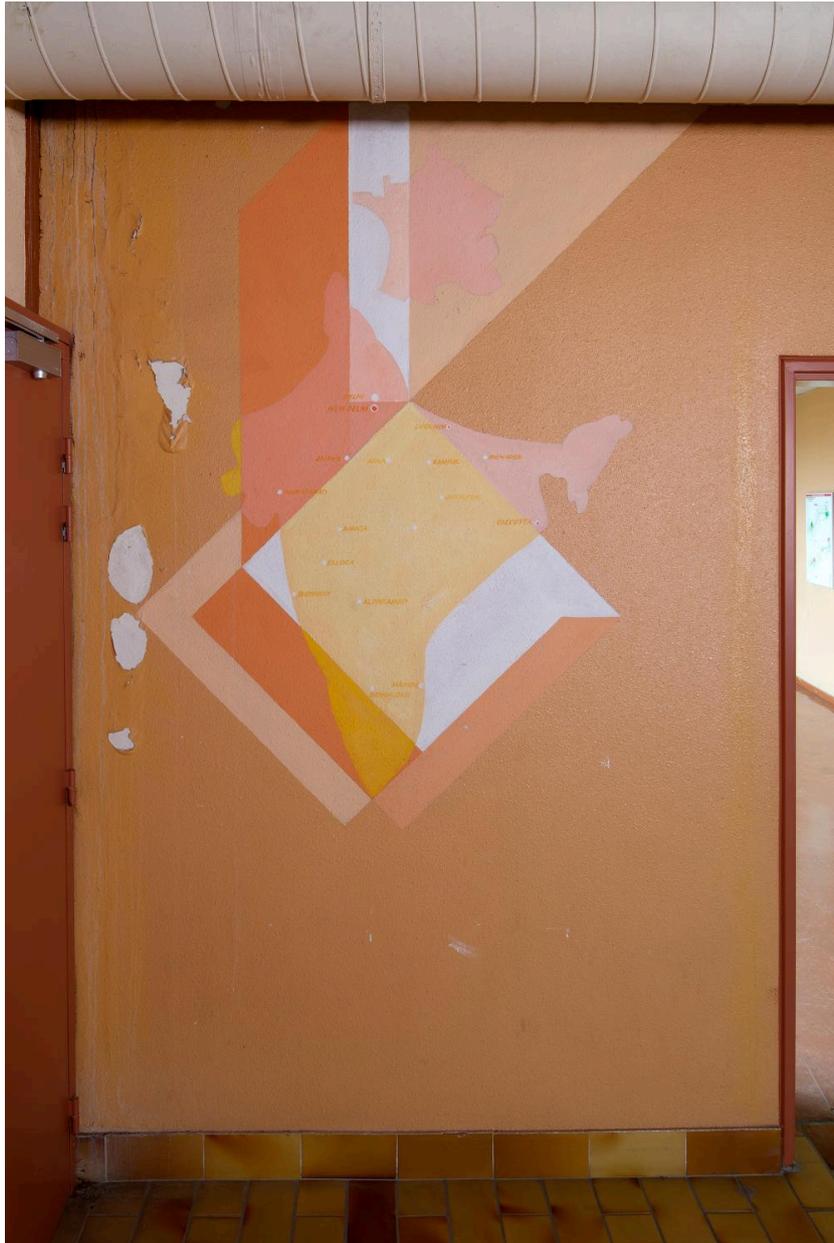
Peinture n° 9 (très altérée).
Phot. Michel Pérès
IVR84_20196900883NUCA

Peinture n° 9 (très altérée).

Traitements : Vérification de la stabilité. Recherche des sources d'infiltration et réparation. Comblement des fentes. Fixation des soulèvements, restauration des lacunes. Nettoyage superficiel.
