**Inventaire général  
du patrimoine culturel**

## Ecart d' Englannaz

Numéro de dossier : IA74001752

Cadre de l'étude : inventaire topographique Inventaire du Parc naturel régional du Massif des Bauges

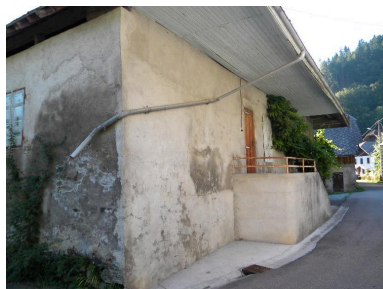
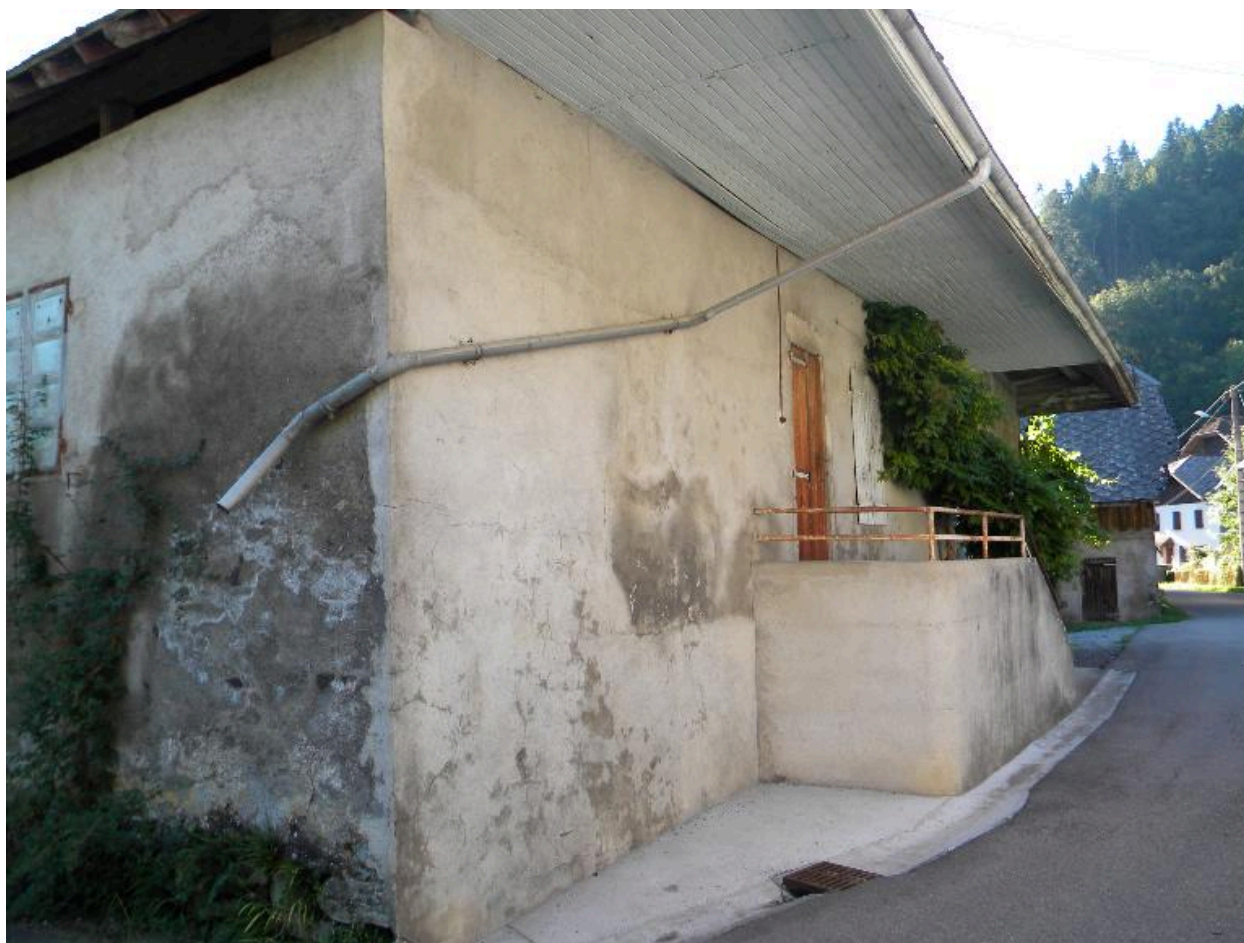
Vue de trois quarts d'une ferme transformée (2008 D4 894)  
Phot. Jérôme Daviet  
IVR82\_20137401026NUCA

Vue de trois quarts d'une ferme transformée (2008 D4 894)

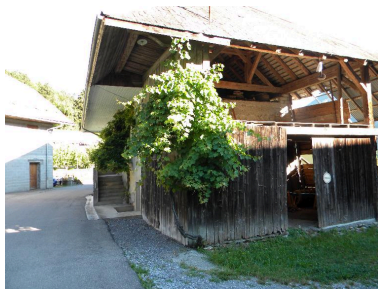
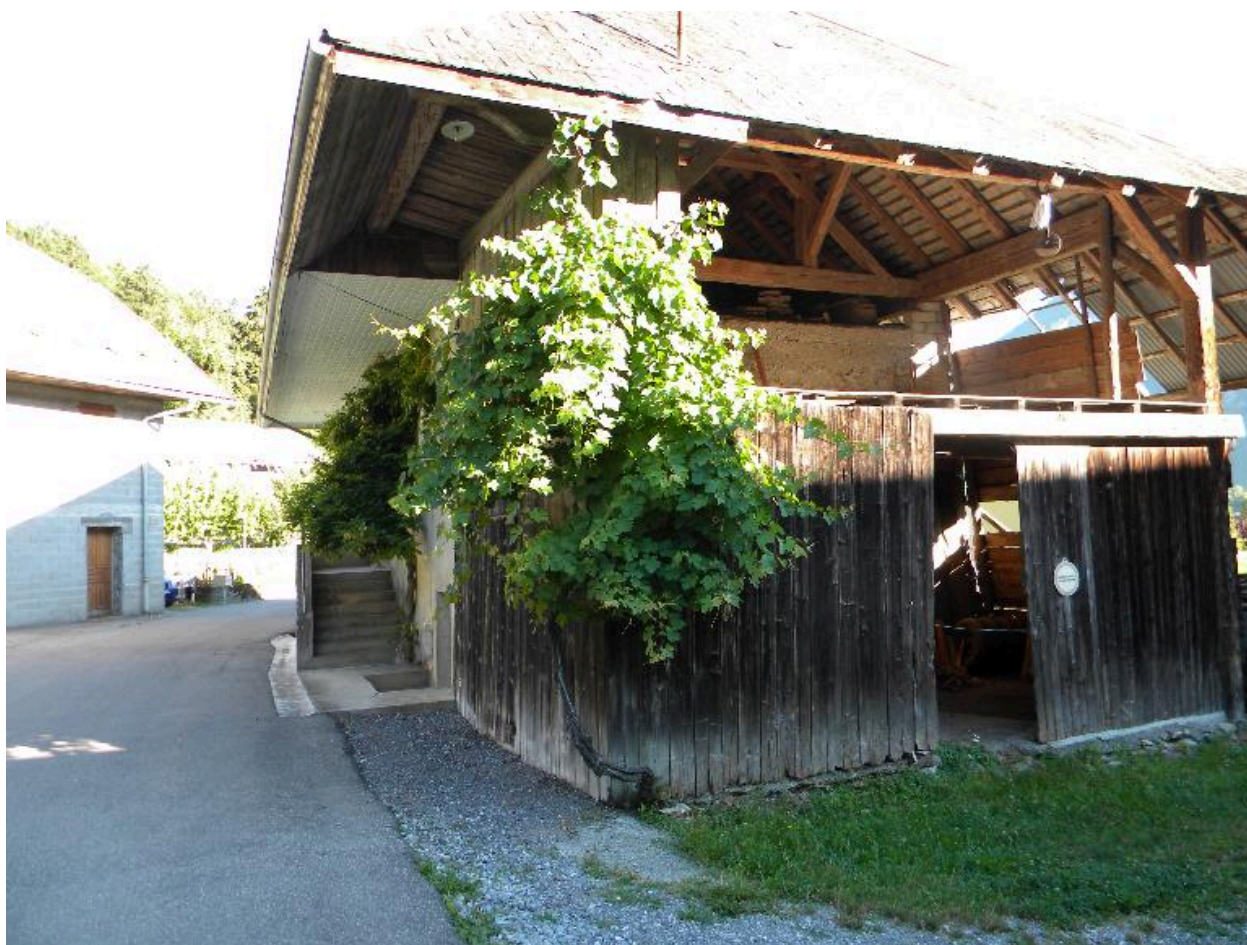
Vue de la remise au bout d'une ferme modifiée (2008 D4 894).  
Phot. Jérôme Daviet  
IVR82\_20137401027NUCA

Vue de la remise au bout d'une ferme modifiée (2008 D4 894).

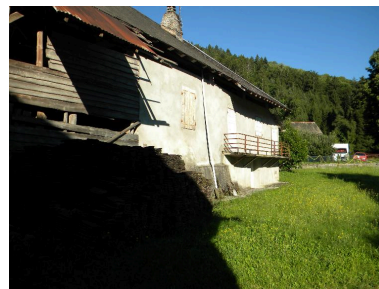
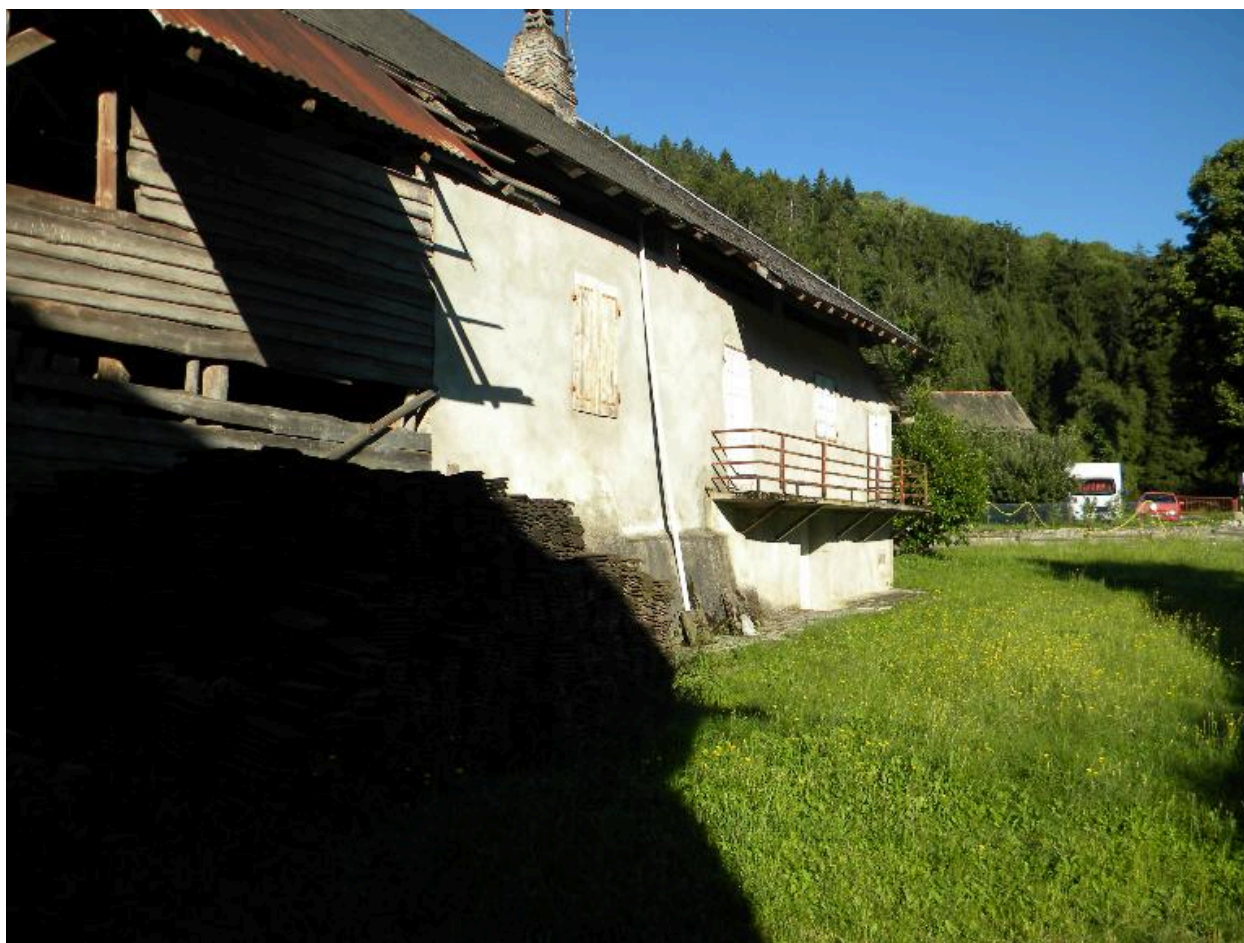
Vue de la façade nord d'une ancienne ferme transformée (2008 D4 894).  
Phot. Jérôme Daviet  
IVR82\_20137401028NUCA

Vue de la façade nord d'une ancienne ferme transformée (2008 D4 894).

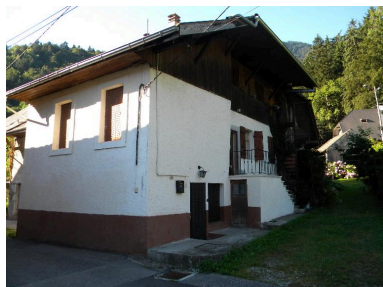
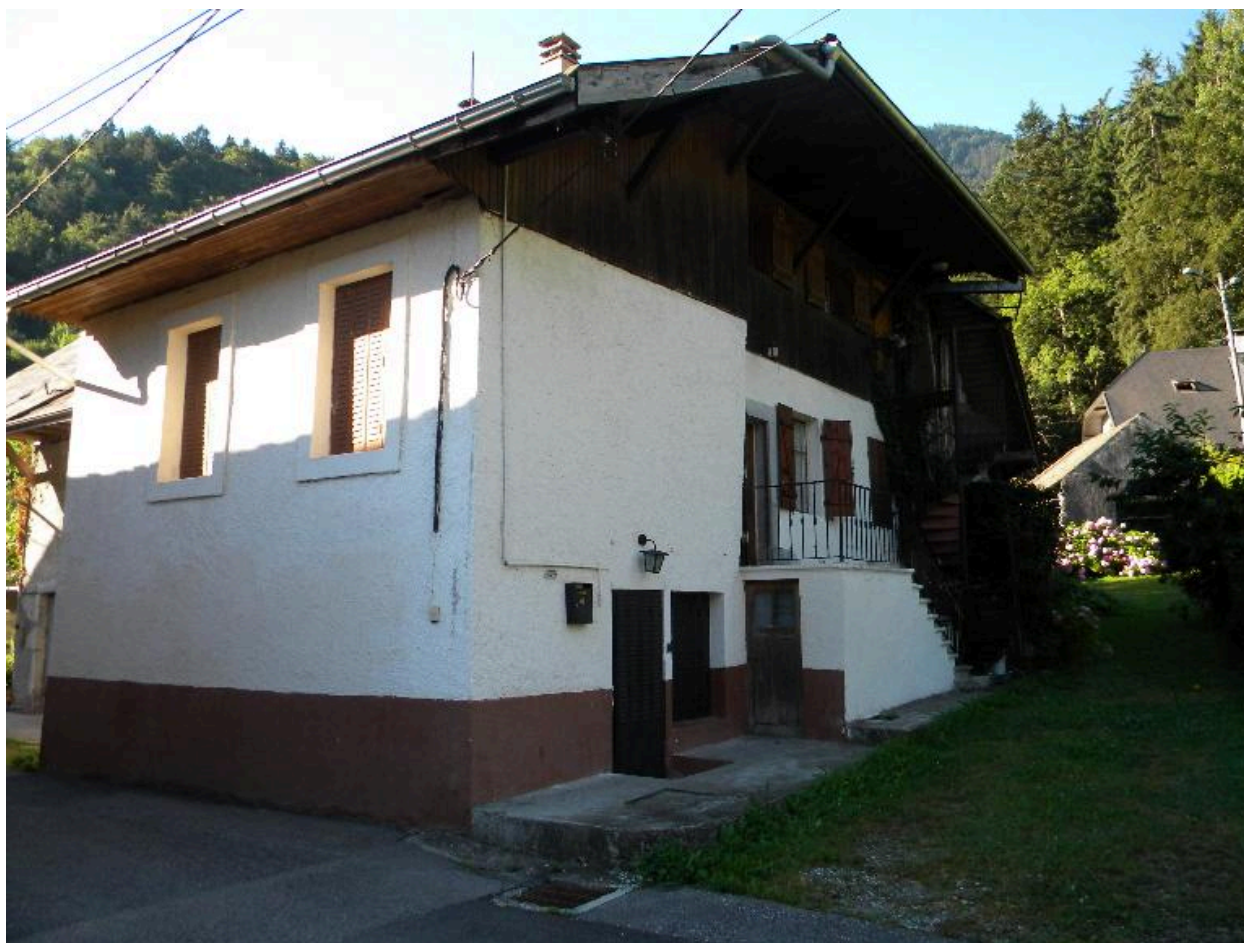
Vue d'une ferme en équerre modifiée (2008 D4 884, 885, 886).  
Phot. Jérôme Daviet  
IVR82\_20137401038NUCA

Vue d'une ferme en équerre modifiée (2008 D4 884, 885, 886).

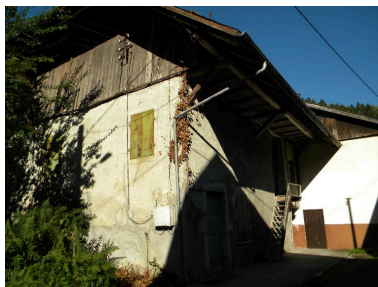
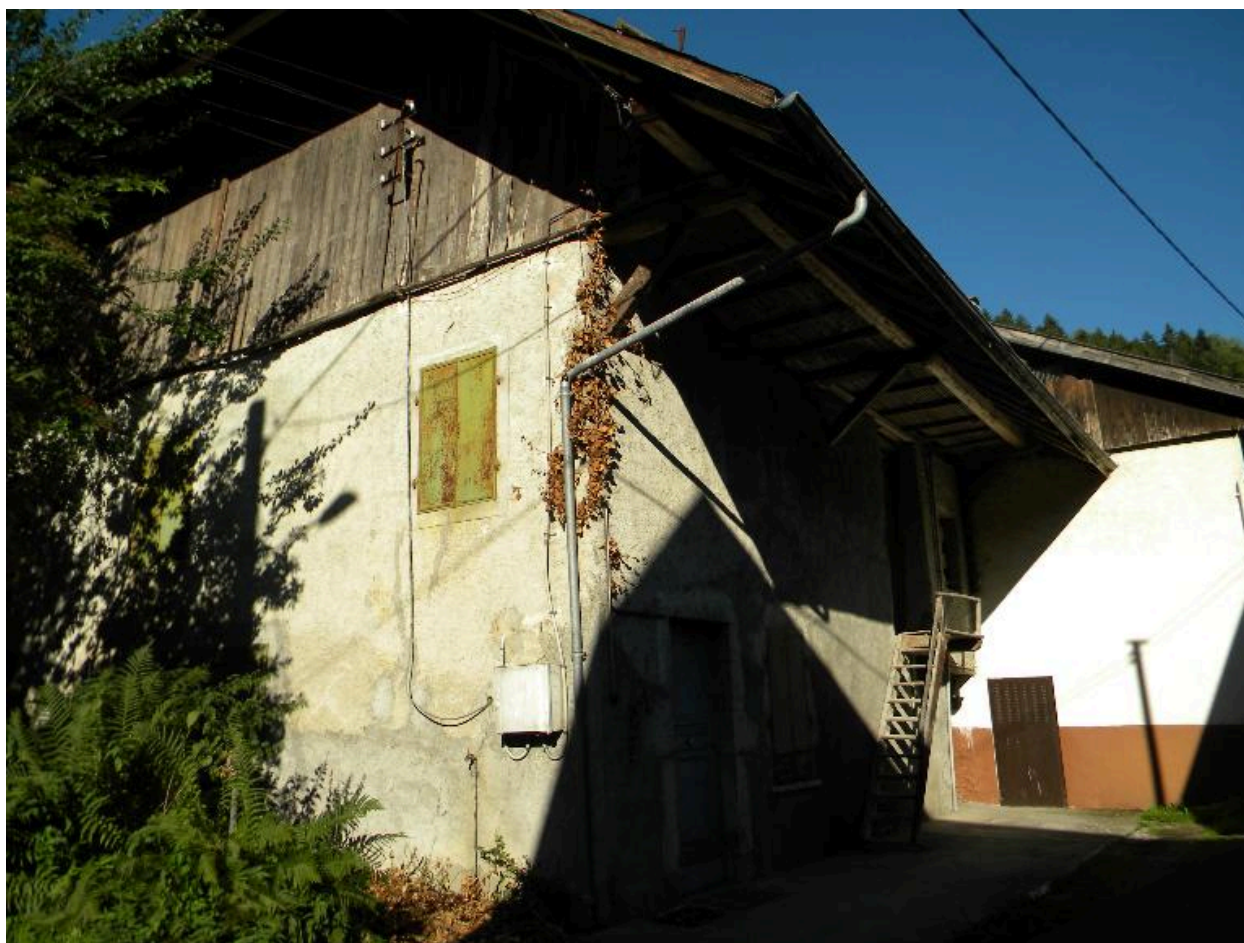
Vue d'une ancienne ferme en équerre modifiée (2008 D4 884, 885, 886).  
Phot. Jérôme Daviet  
IVR82\_20137401039NUCA

Vue d'une ancienne ferme en équerre modifiée (2008 D4 884, 885, 886).

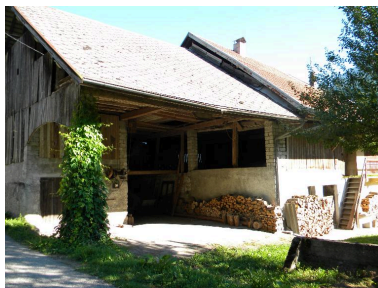
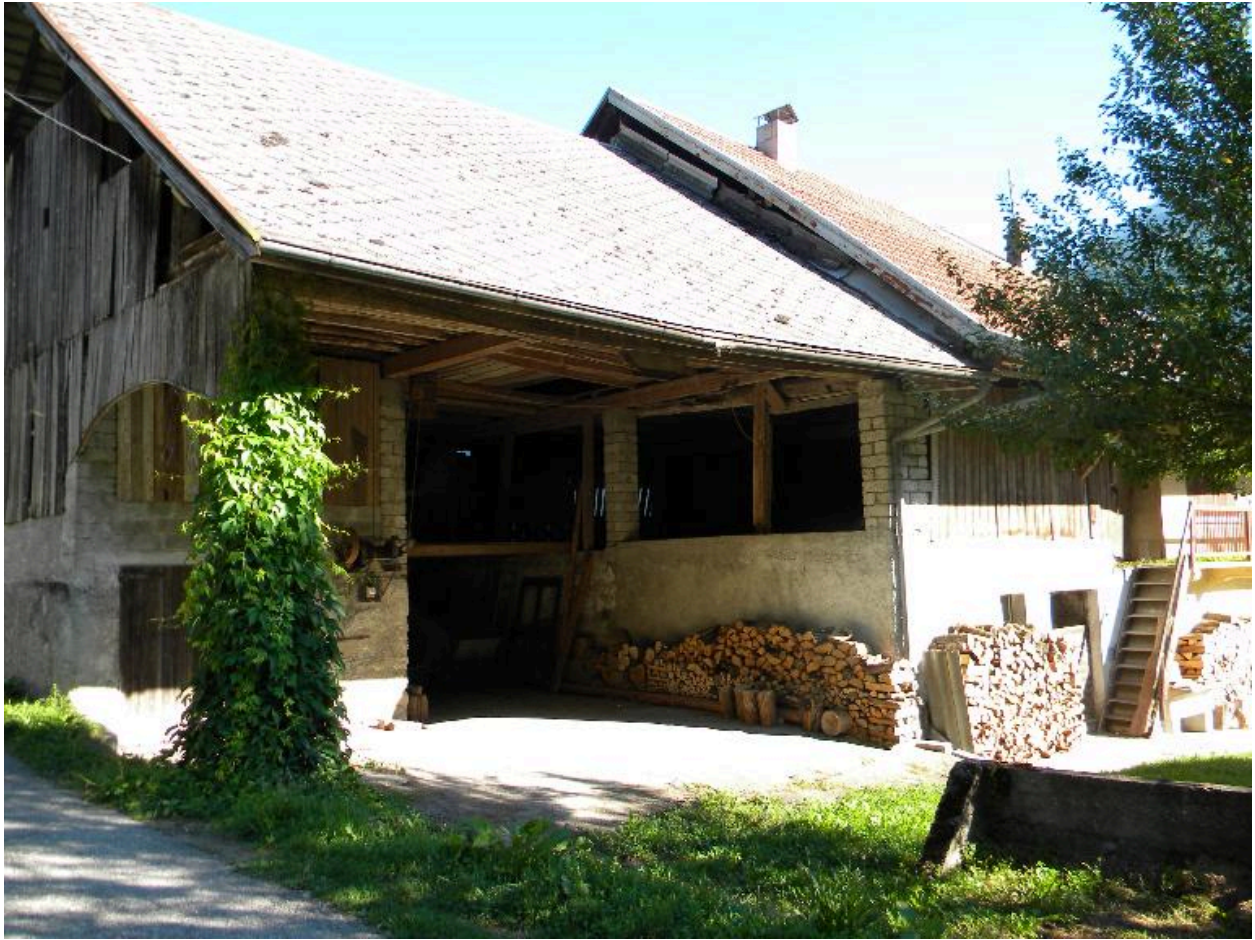
Vue des dépendances agricoles d'une ferme à juxtaposition (2008 D4 890, 891).  
Phot. Jérôme Daviet  
IVR82\_20137401047NUCA

Vue des dépendances agricoles d'une ferme à juxtaposition (2008 D4 890, 891).

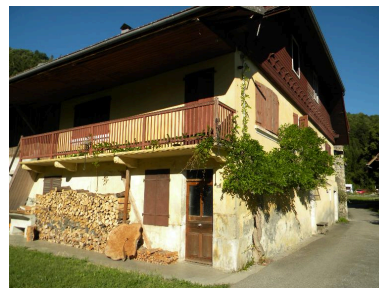
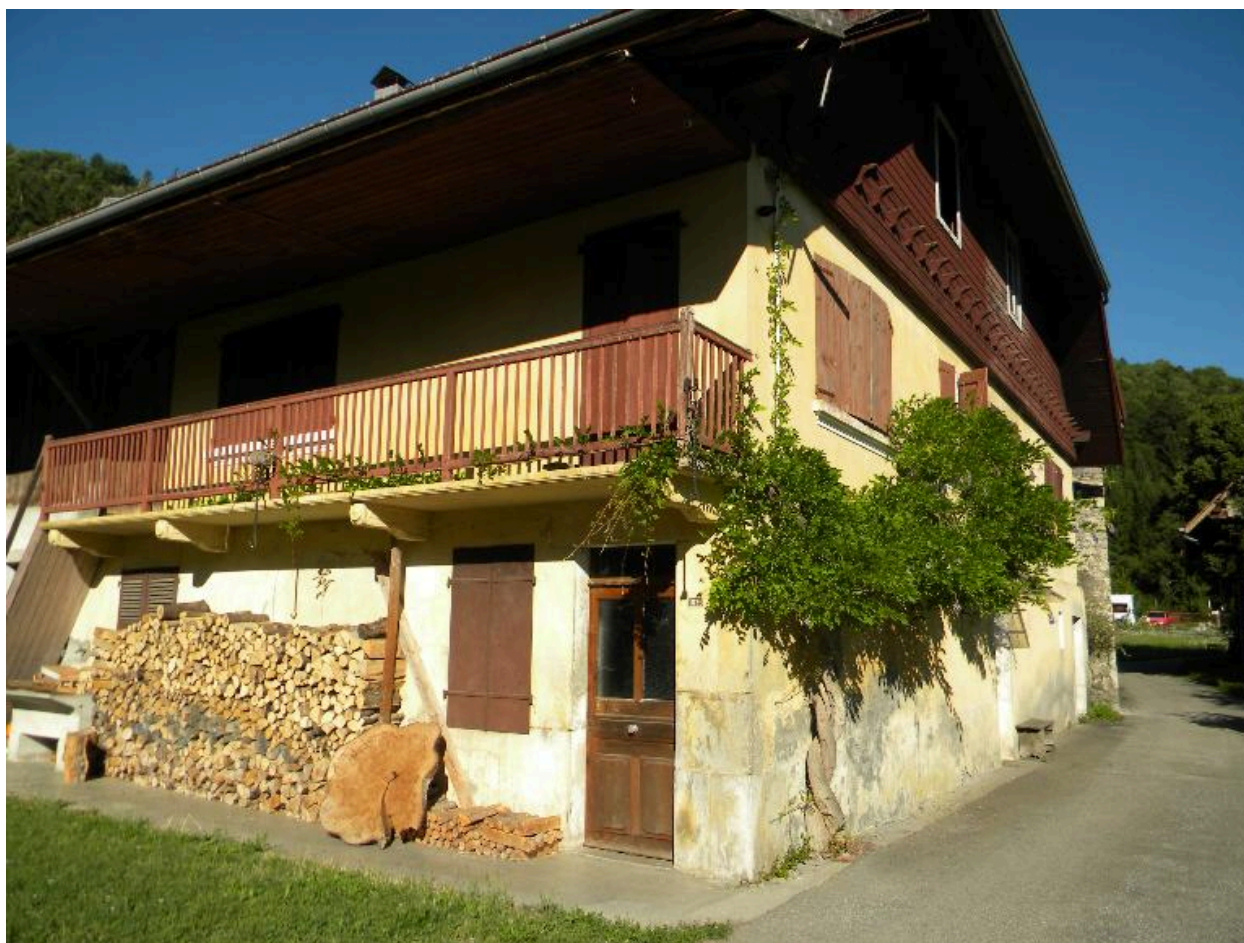
Vue de la partie habitation d'une ferme à juxtaposition (2008 D4 890, 891).  
Phot. Jérôme Daviet  
IVR82\_20137401048NUCA

Vue de la partie habitation d'une ferme à juxtaposition (2008 D4 890,891).

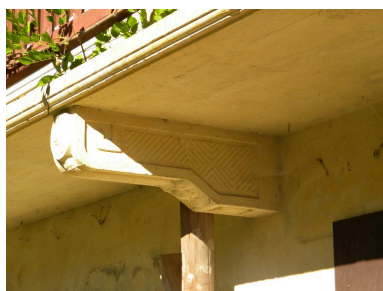
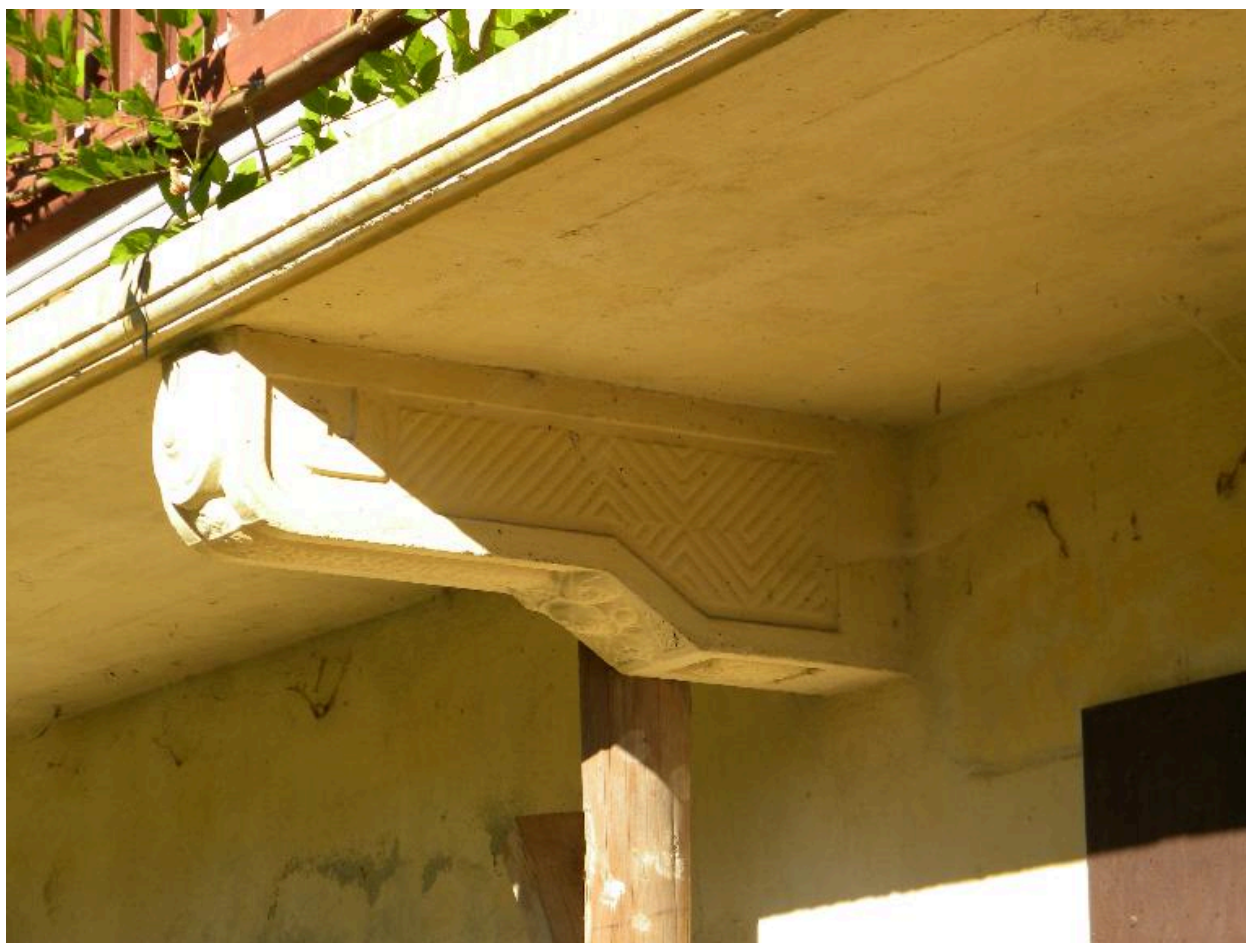
Détail des moulures en béton  
sur ferme à juxtaposition  
(2008 D4 890, 891).  
Phot. Jérôme Daviet  
IVR82\_20137401049NUCA

Détail des moulures en béton sur ferme à juxtaposition (2008 D4 890, 891).

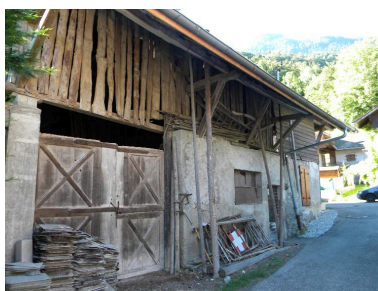
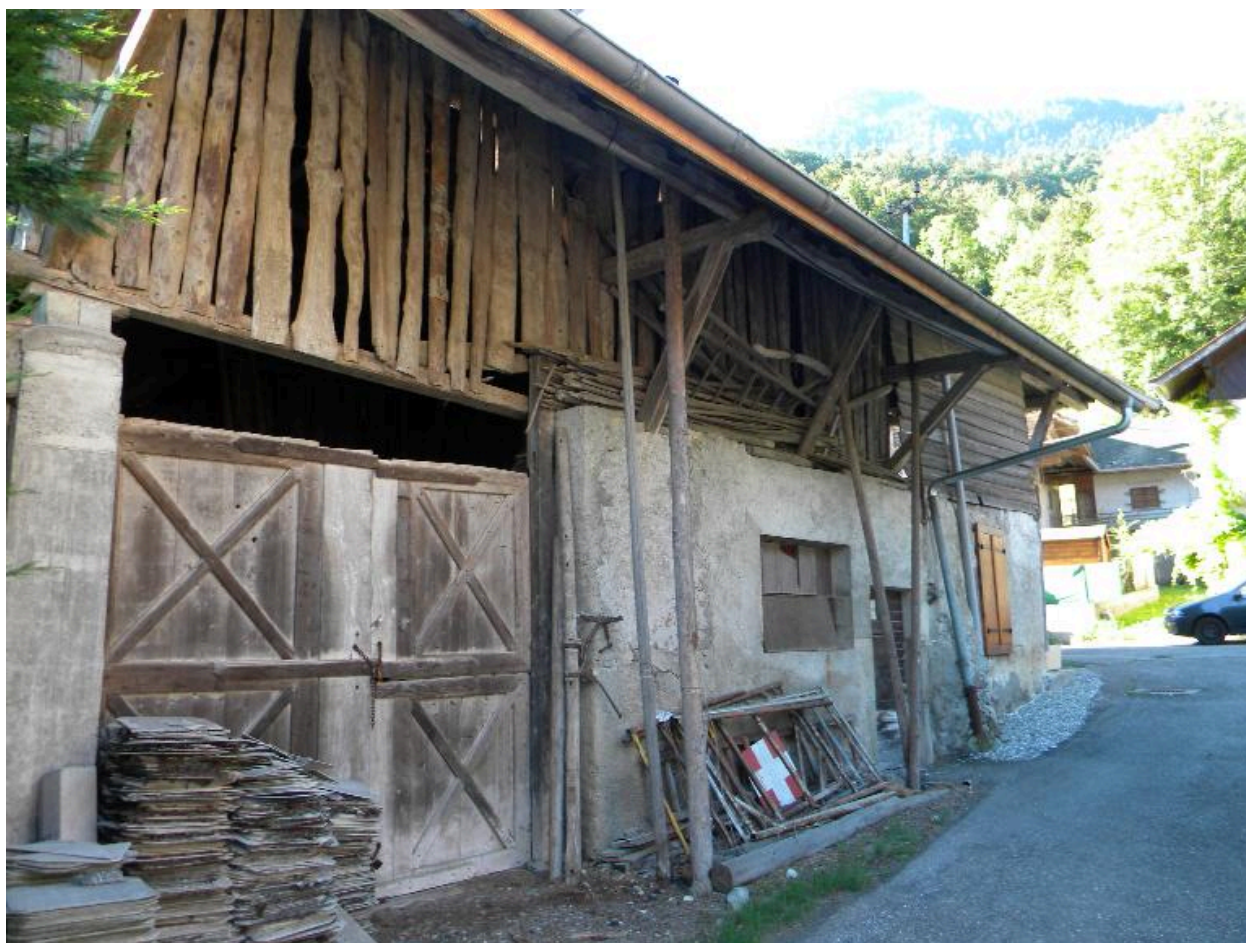
Façade d'une grange  
(2008 D4 868, 4026).  
Phot. Jérôme Daviet  
IVR82\_20137401050NUCA

Façade d'une grange (2008 D4 868, 4026).

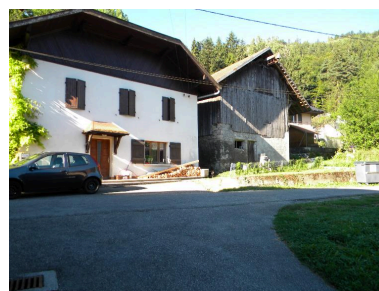
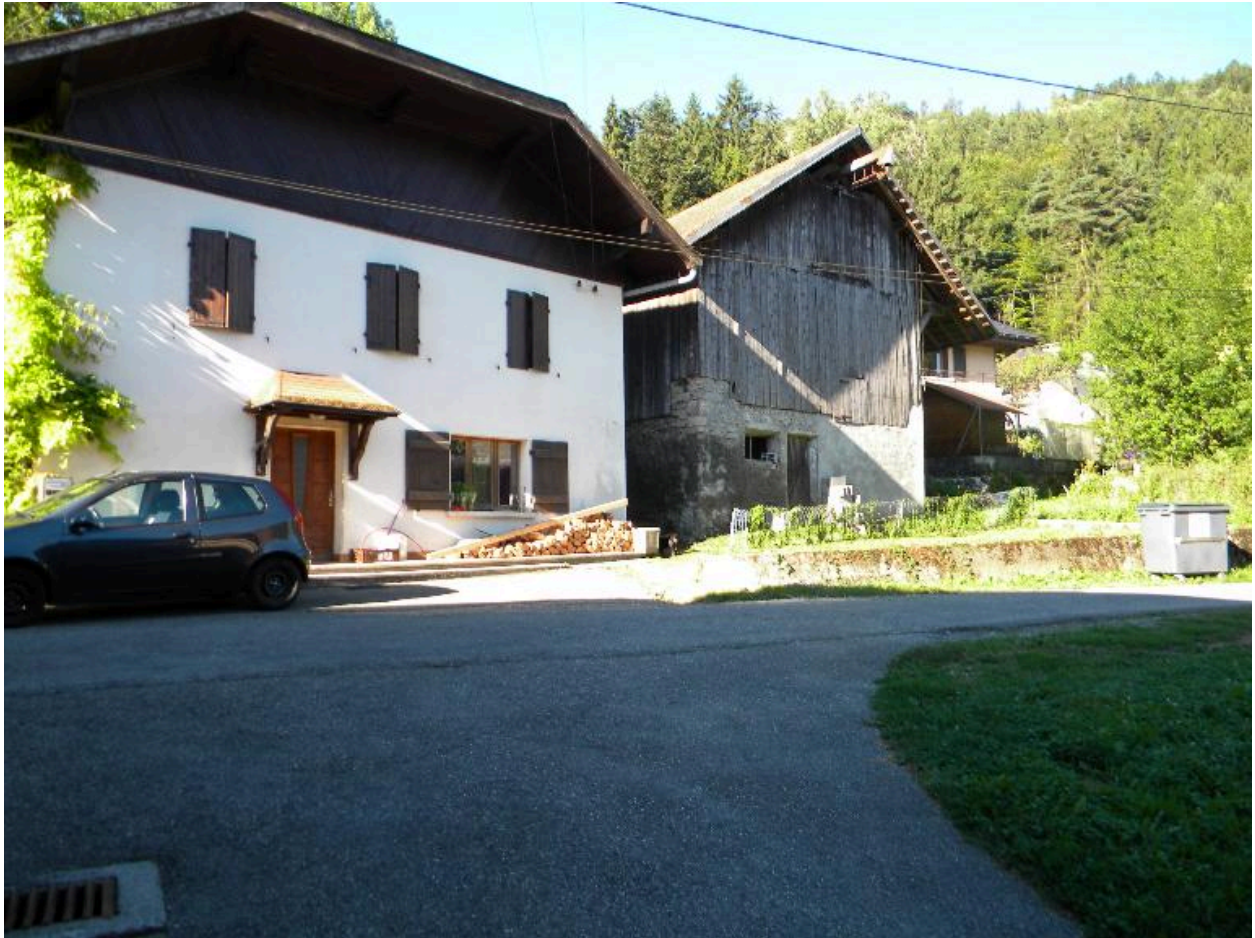
Vue d'ensemble d'une ferme et  
d'une grange (2008 D4 881, 882).  
Phot. Jérôme Daviet  
IVR82\_20137401051NUCA

Vue d'ensemble d'une ferme et d'une grange (2008 D4 881, 882).

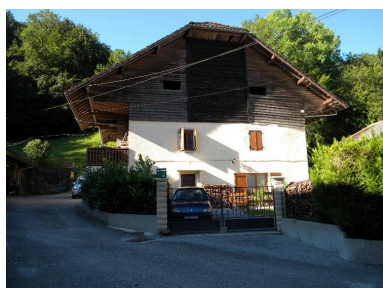
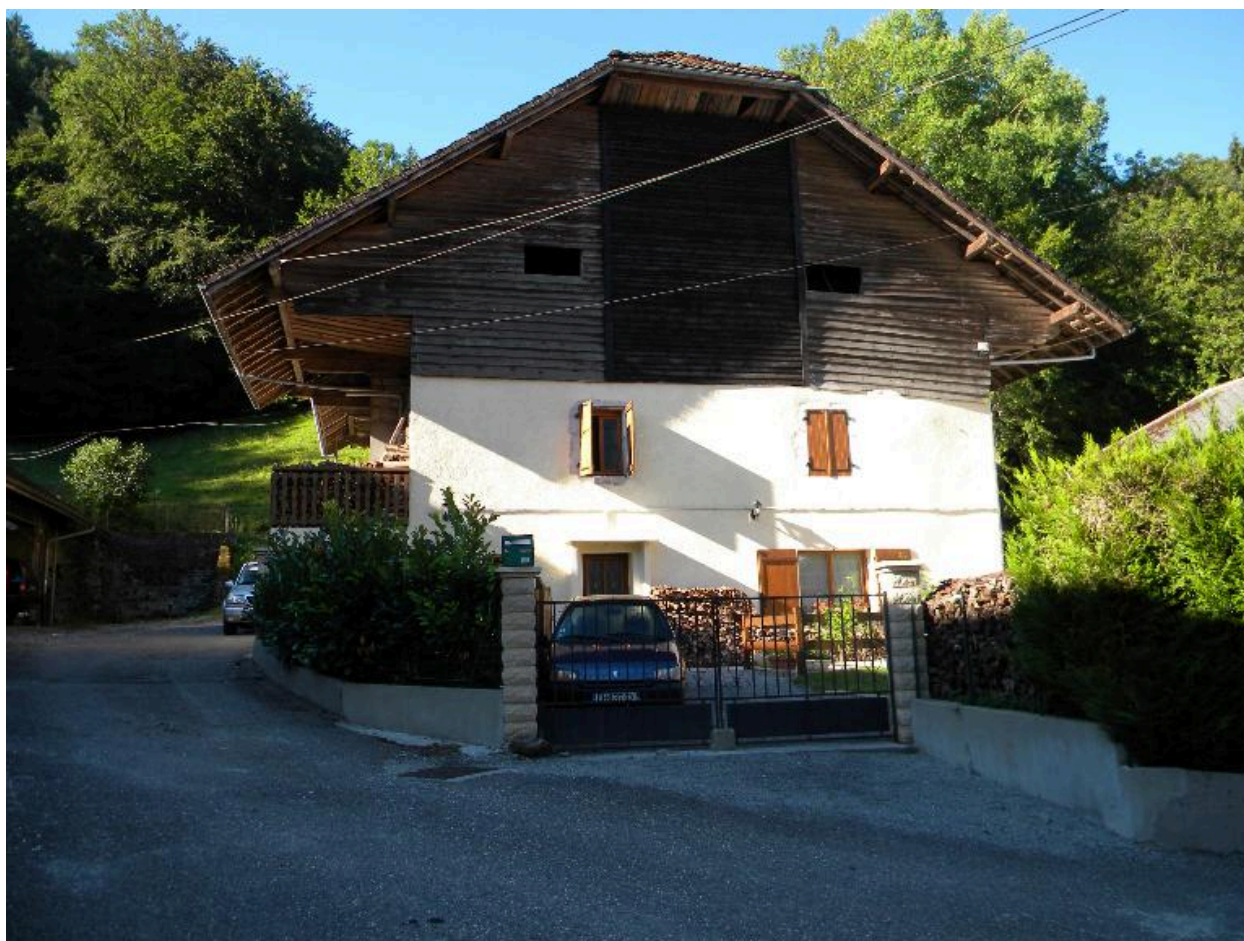
Vue d'une ancienne ferme à la sortie  
est du village (2008 D4 4022).  
Phot. Jérôme Daviet  
IVR82\_20137401054NUCA

Vue d'une ancienne ferme à la sortie est du village (2008 D4 4022).

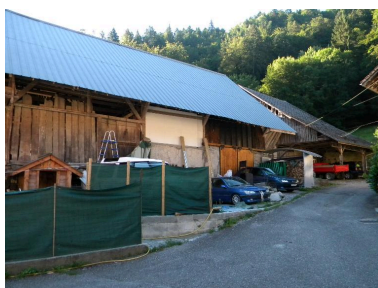
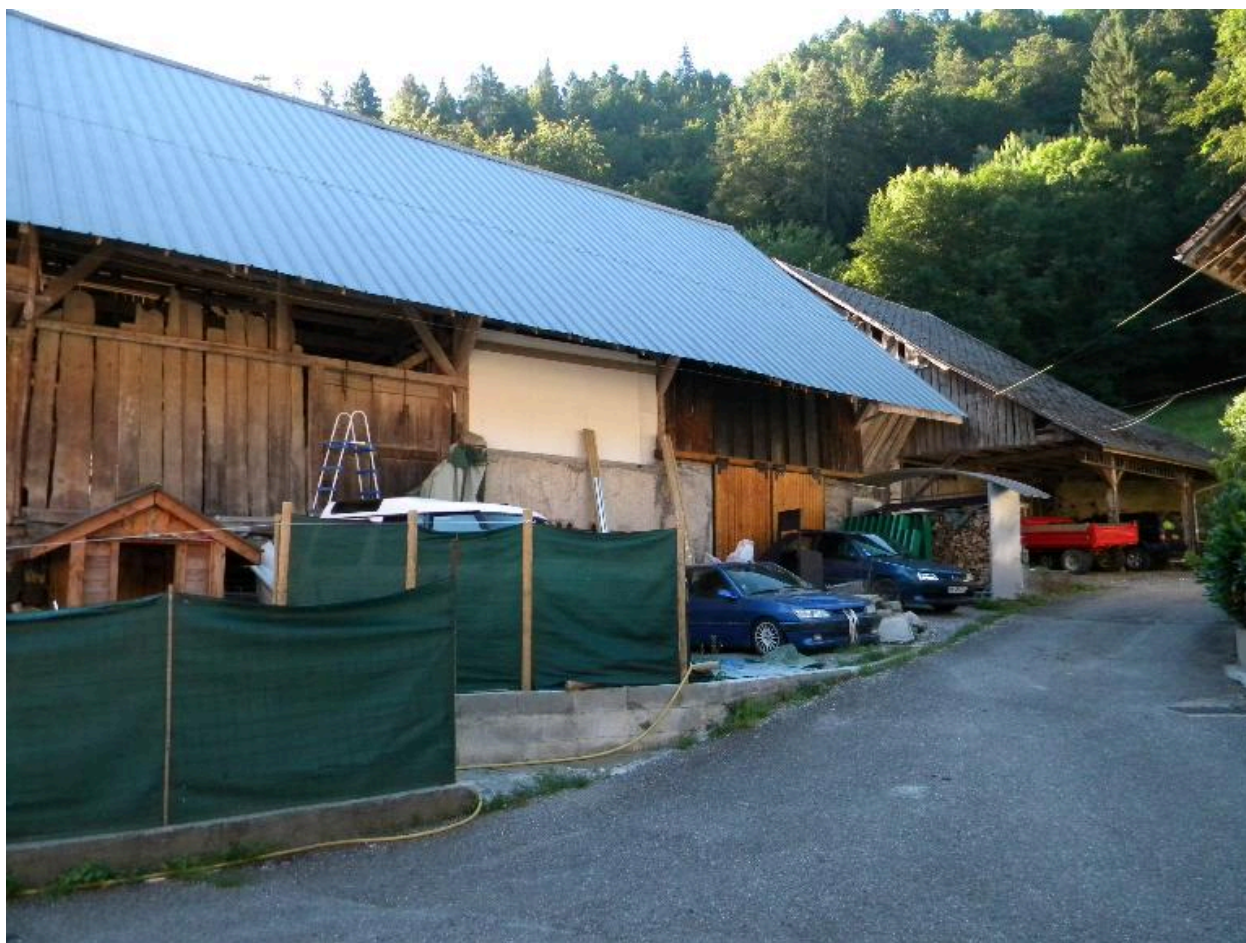
Vue de la façade principale d'une  
ferme à juxtaposition (2008 D4 871)  
Phot. Jérôme Daviet  
IVR82\_20137401055NUCA

Vue de la façade principale d'une ferme à juxtaposition (2008 D4 871)

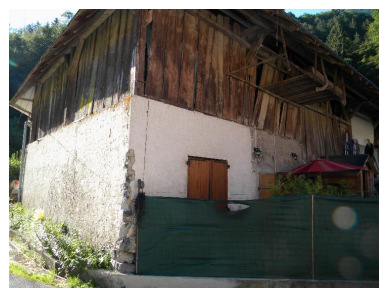
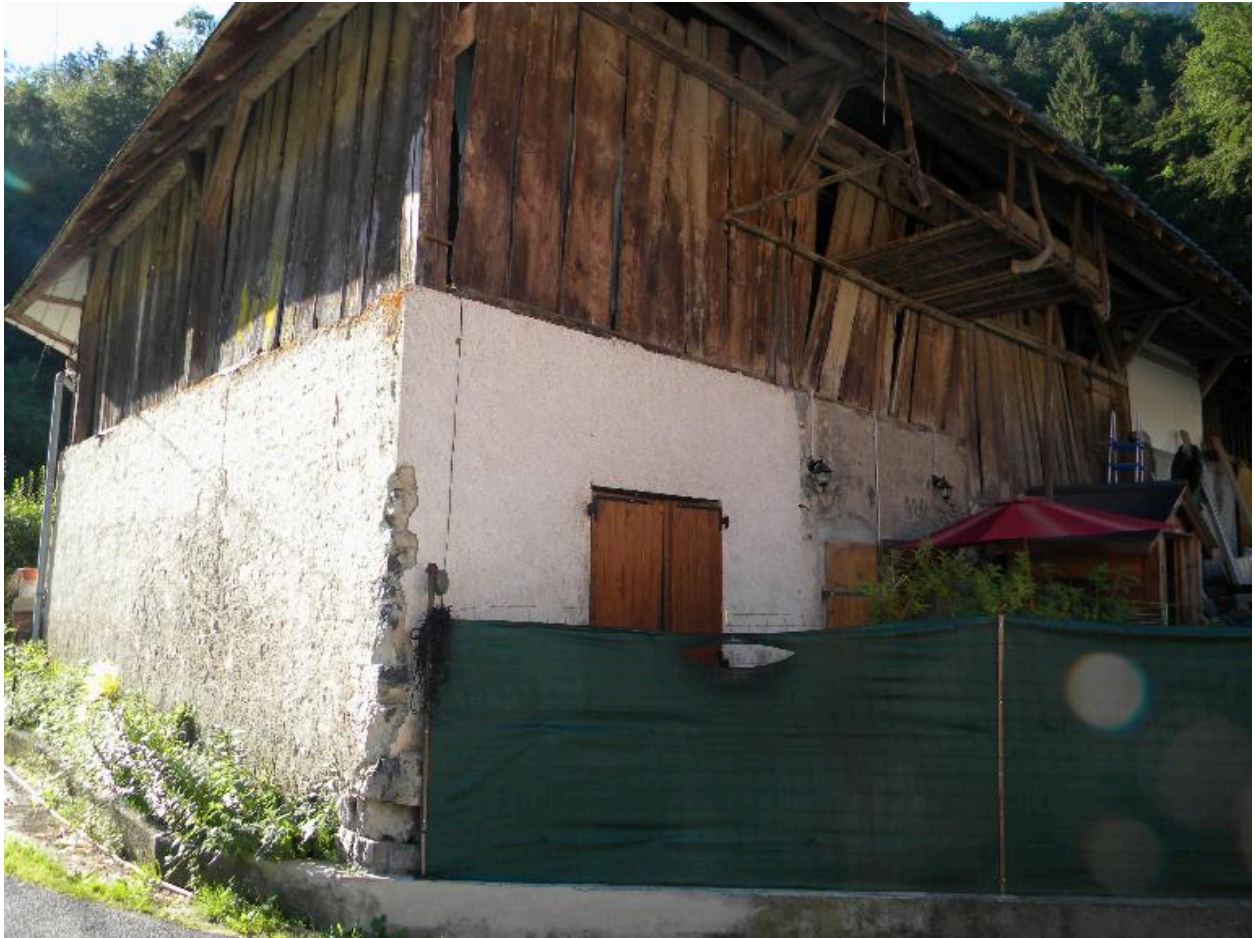
Vue de trois quarts d'une ferme  
à juxtaposition (2008 D4 871).  
Phot. Jérôme Daviet  
IVR82\_20137401056NUCA

Vue de trois quarts d'une ferme à juxtaposition (2008 D4 871).

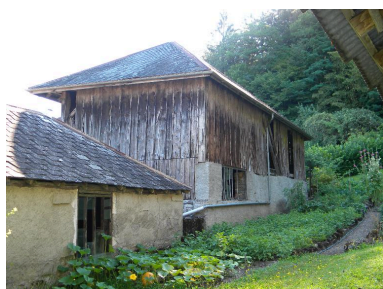
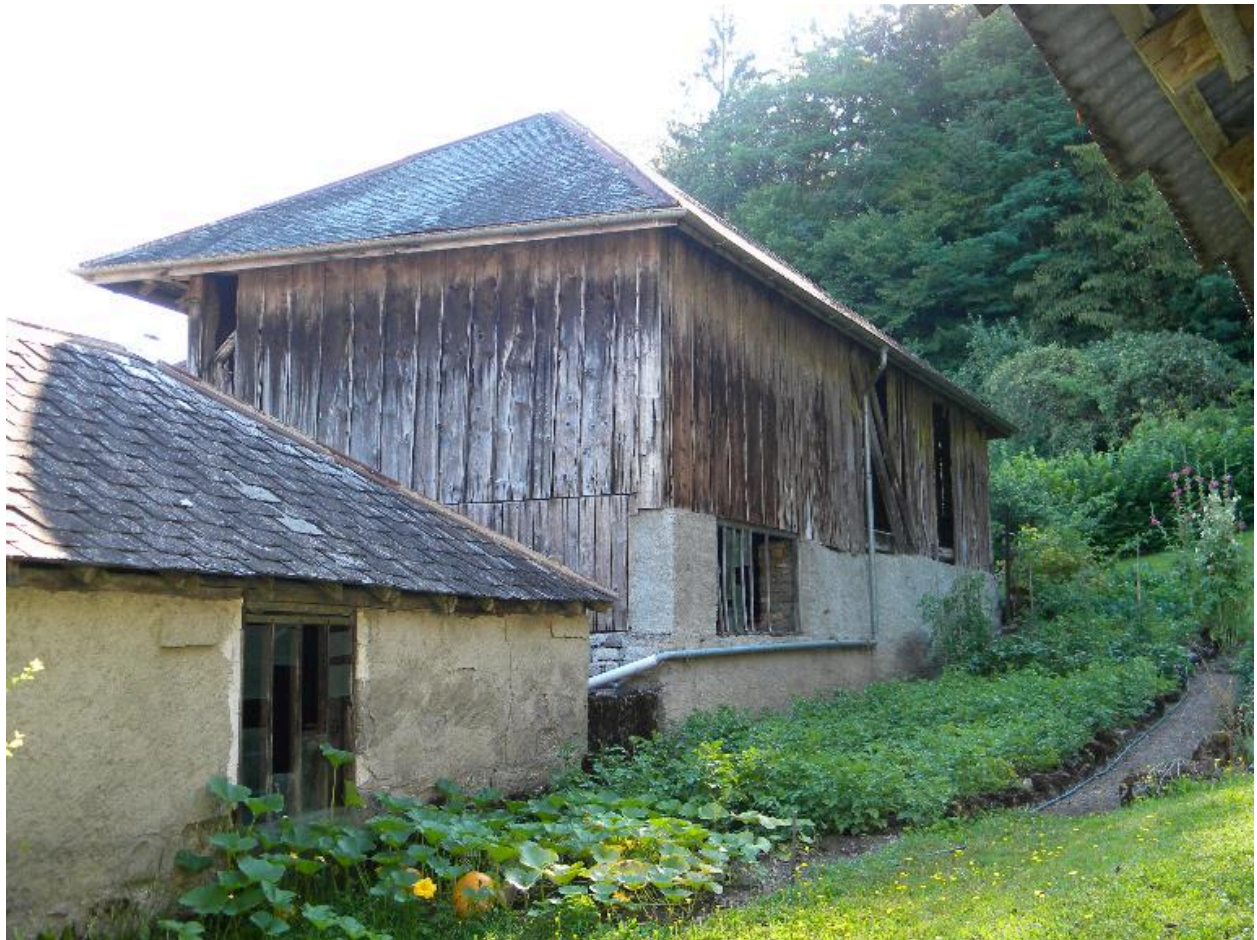
Vue de la façade arrière  
d'un établissement  
hydraulique (2008 D4 803)  
Phot. Jérôme Daviet  
IVR82\_20137401058NUCA

Vue de la façade arrière d'un établissement hydraulique (2008 D4 803)

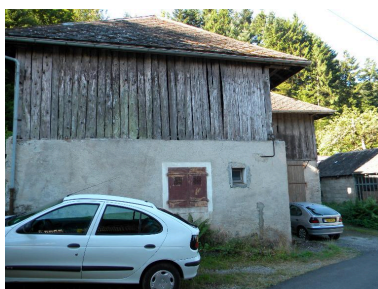
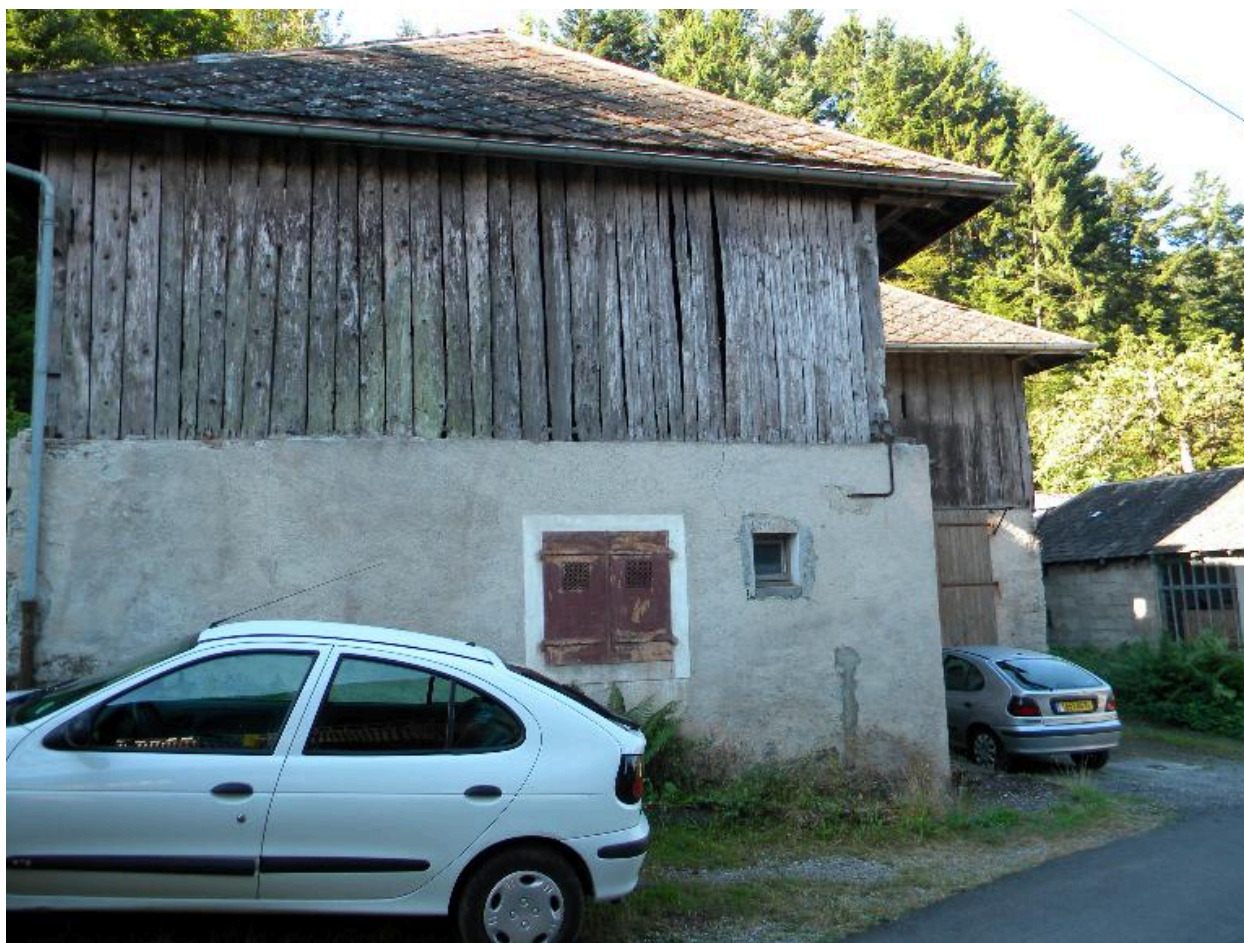
Vue de la façade nord  
d'un établissement  
hydraulique (2008 D4 803).  
Phot. Jérôme Daviet  
IVR82\_20137401059NUCA

Vue de la façade nord d'un établissement hydraulique (2008 D4 803).

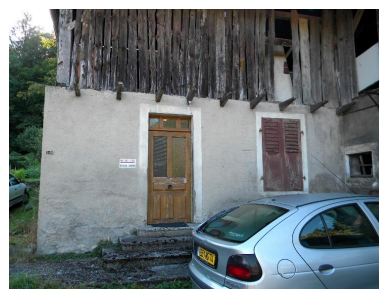
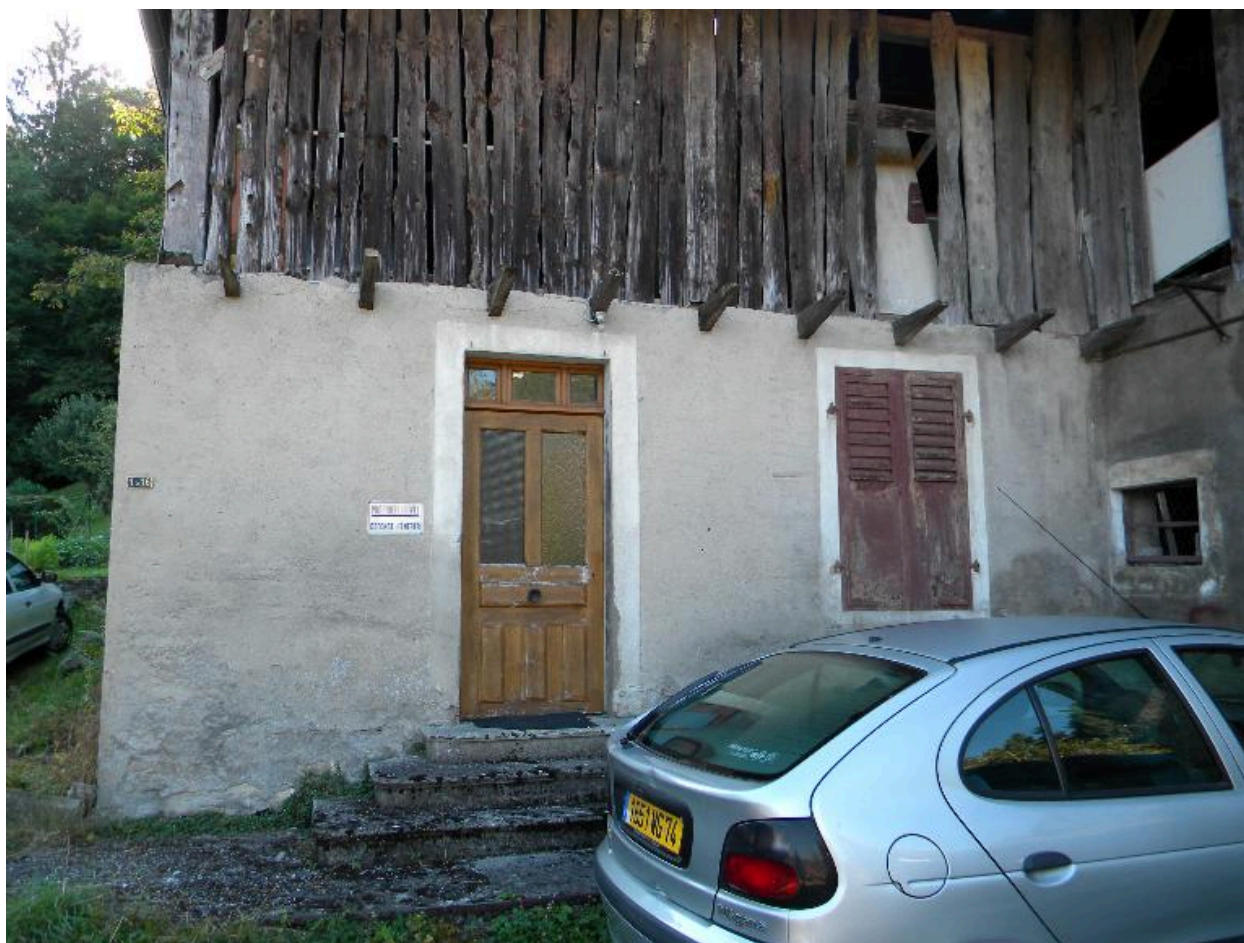
Vue du logis d'un établissement  
hydraulique (2008 D4 803).  
Phot. Jérôme Daviet  
IVR82\_20137401060NUCA

Vue du logis d'un établissement hydraulique (2008 D4 803).

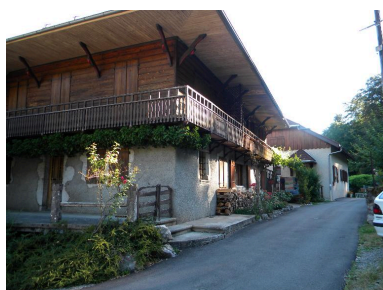
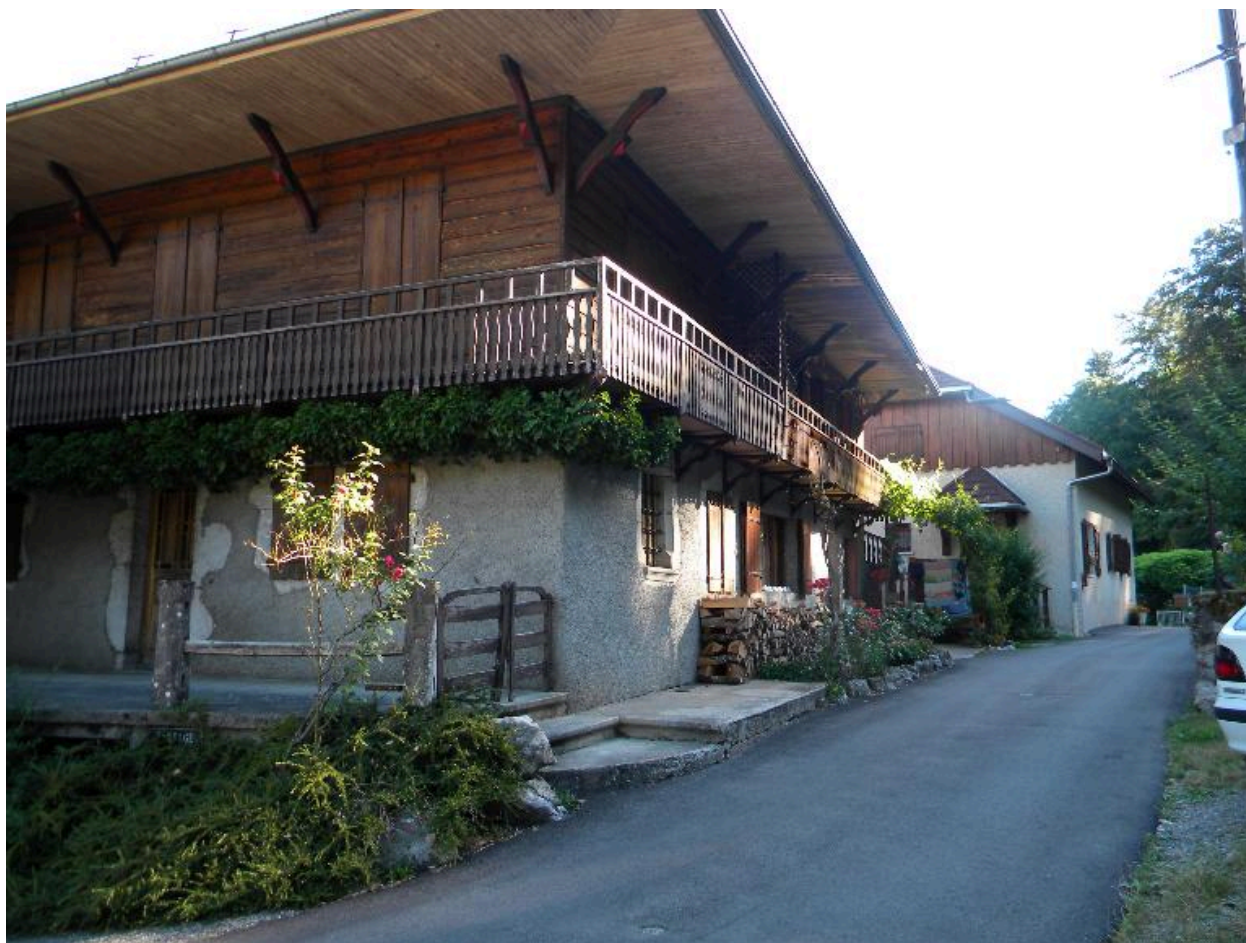
Vue d'ensemble d'une ancienne  
ferme (2008 D4 2737, 2738).  
Phot. Jérôme Daviet  
IVR82\_20137401066NUCA

Vue d'ensemble d'une ancienne ferme (2008 D4 2737, 2738).
