**Inventaire général  
du patrimoine culturel**

## Ecart d' Englannaz

Numéro de dossier : IA74001752

Cadre de l'étude : inventaire topographique Inventaire du Parc naturel régional du Massif des Bauges

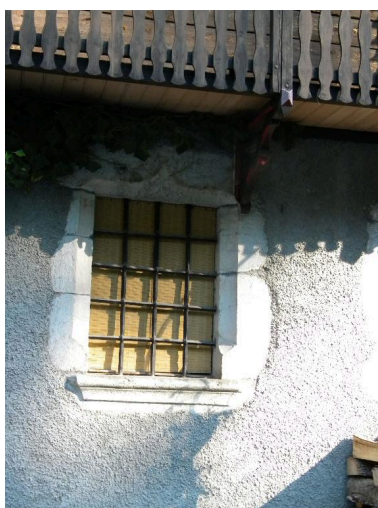
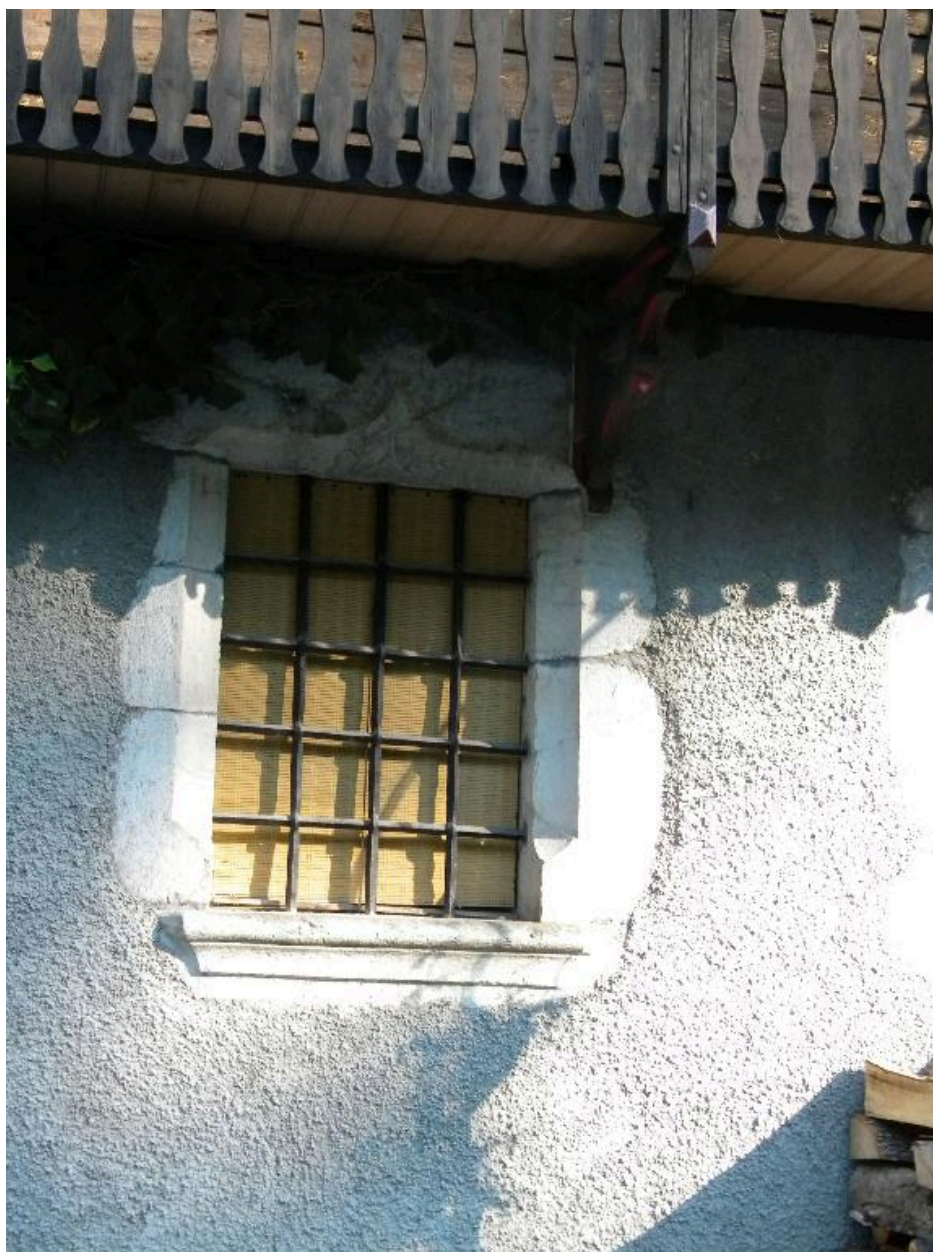
détail d'une fenêtre à accolade et  
tablette moulurée sur une ancienne  
ferme (2008 D4 2737, 2738).

détail d'une fenêtre à accolade et tablette moulurée sur une ancienne ferme (2008 D4 2737, 2738).

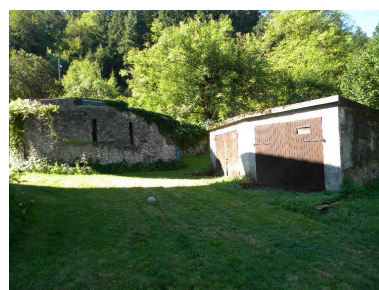
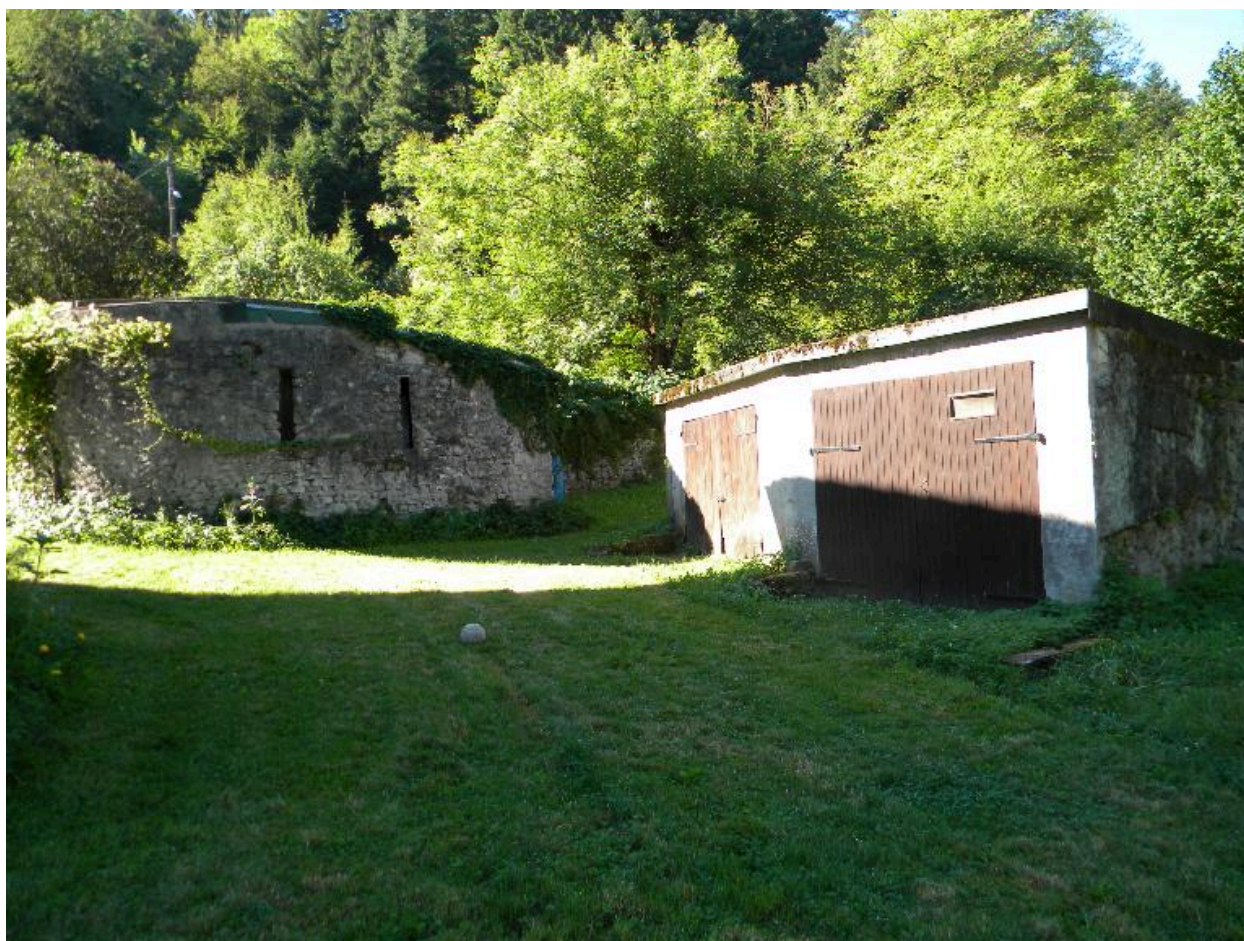
Vestiges d'anciennes maisons  
réutilisées en garages.  
Phot. Jérôme Daviet  
IVR82\_20137401085NUCA

Vestiges d'anciennes maisons réutilisées en garages.

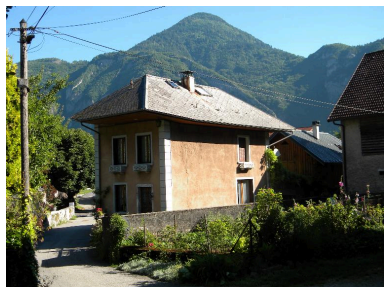
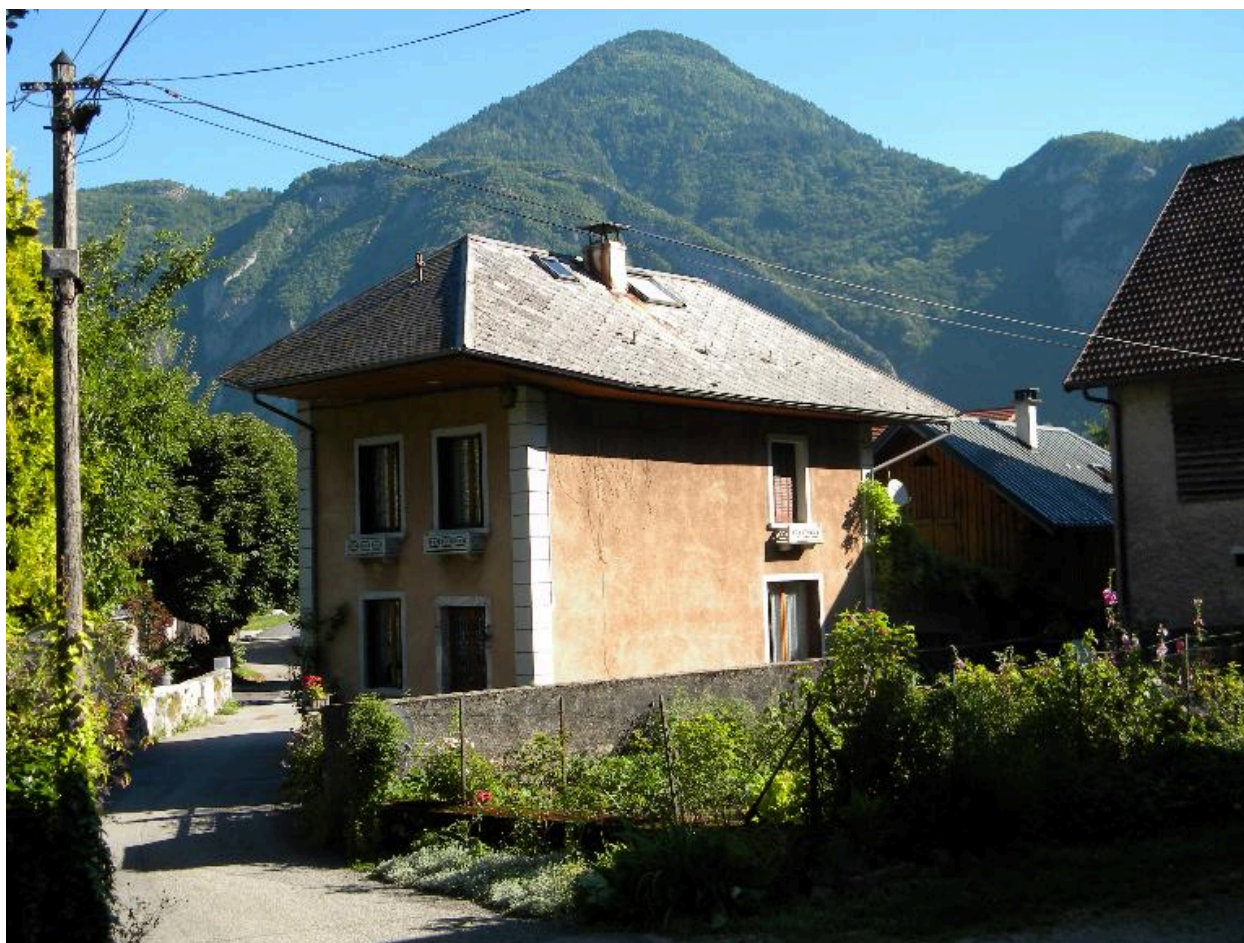
Vue d'ensemble d'une maison peinte  
avec chainages droits (2008 D4 822)

Vue d'ensemble d'une maison peinte avec chainages droits (2008 D4 822)

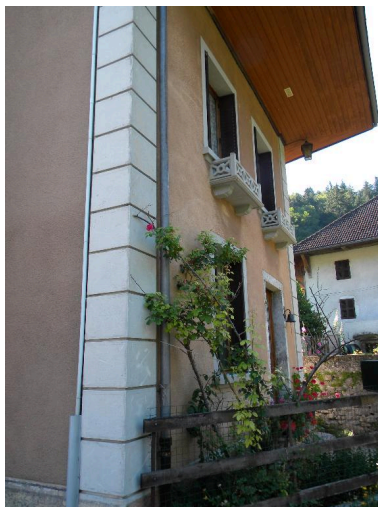
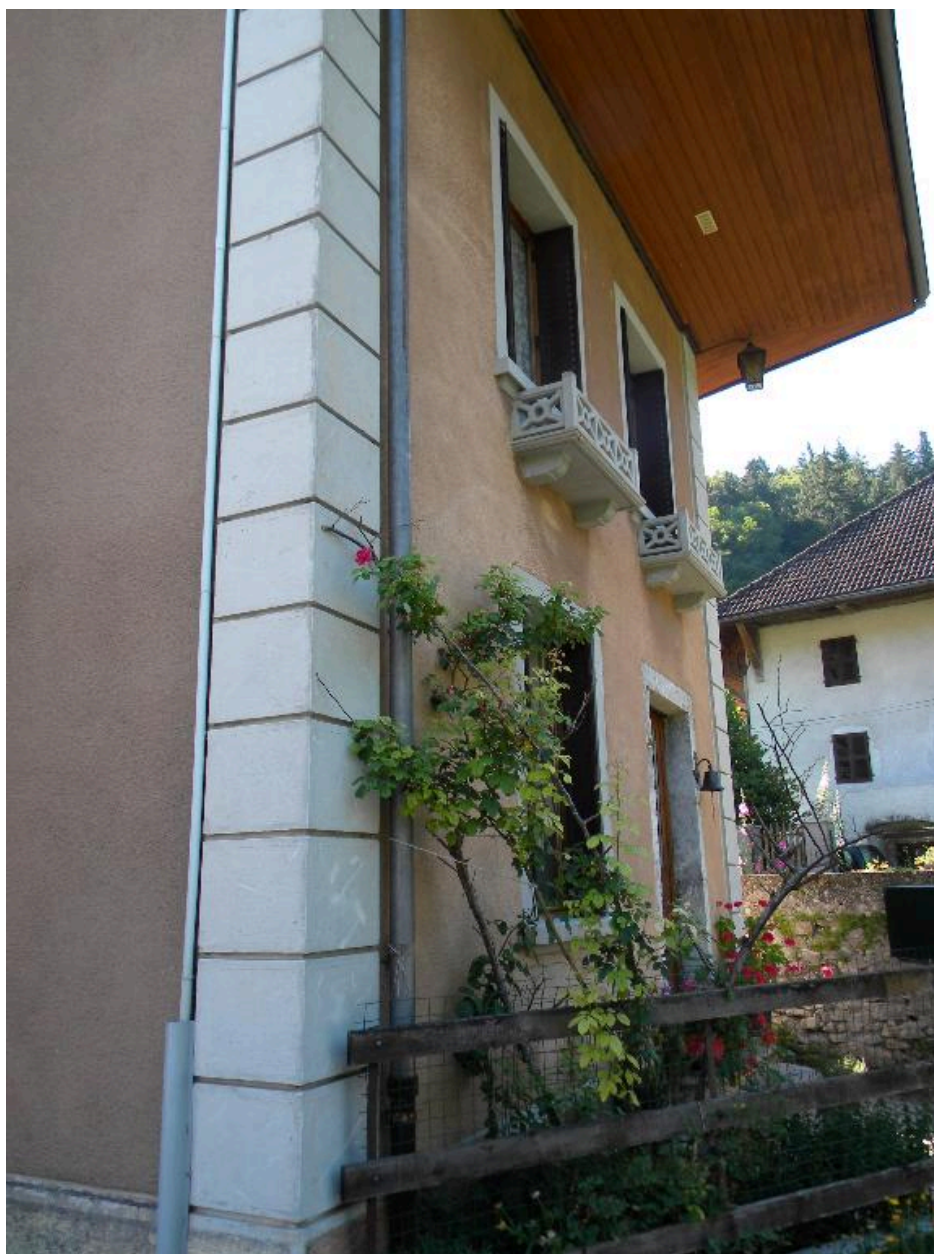
détail d'un chaînage  
droit (2008 D4 822).

détail d'un chaînage droit (2008 D4 822).

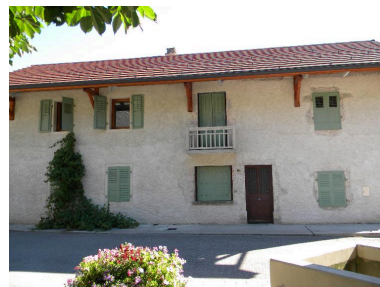
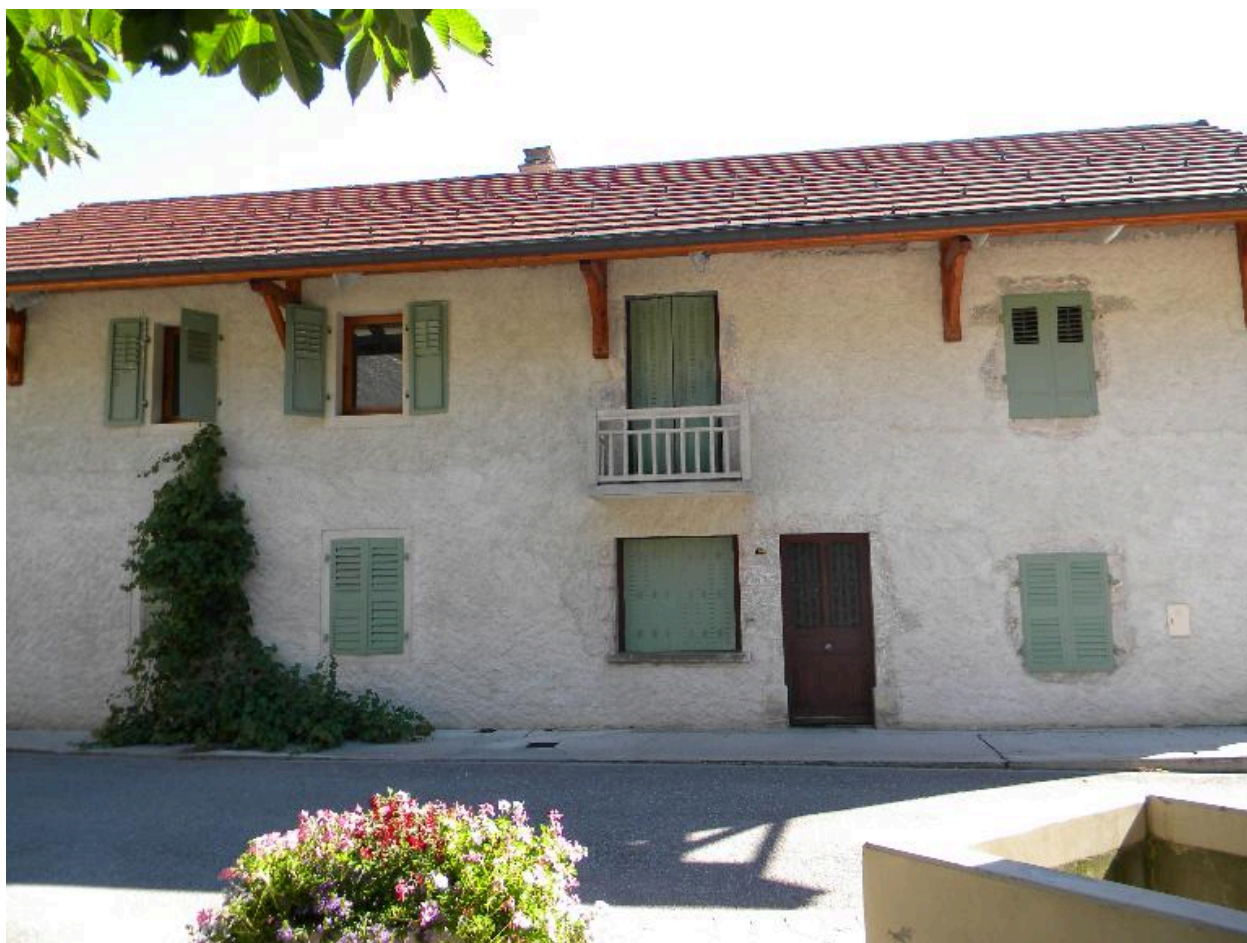
Façade d'une ancienne  
ferme (2008 D4 827)

Façade d'une ancienne ferme (2008 D4 827)

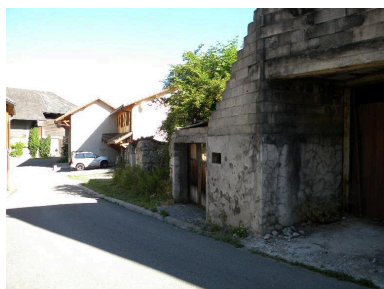
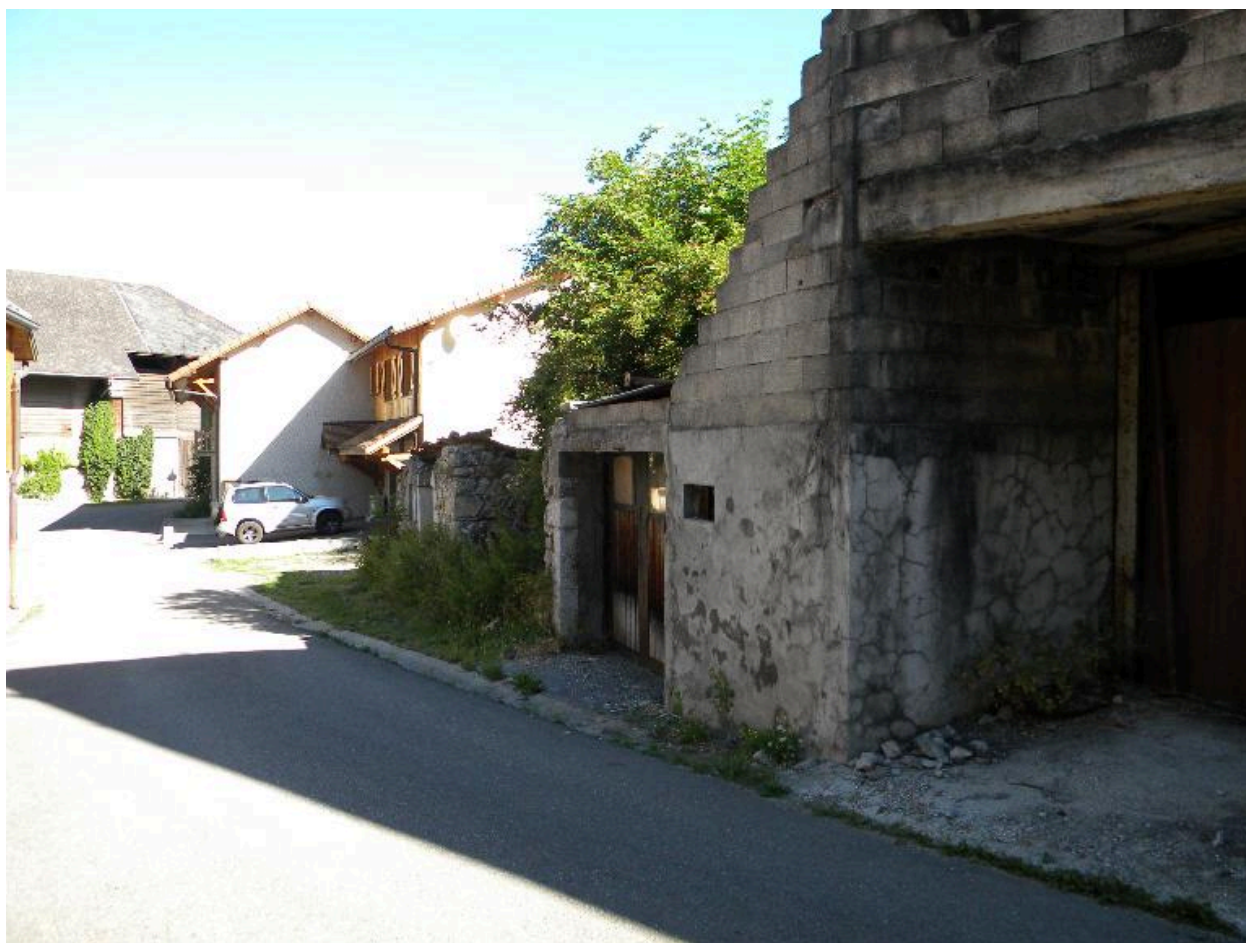
Vestiges d'une ancienne  
ferme (2008 D4 2736)

Vestiges d'une ancienne ferme (2008 D4 2736)

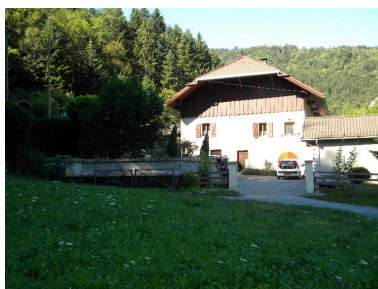
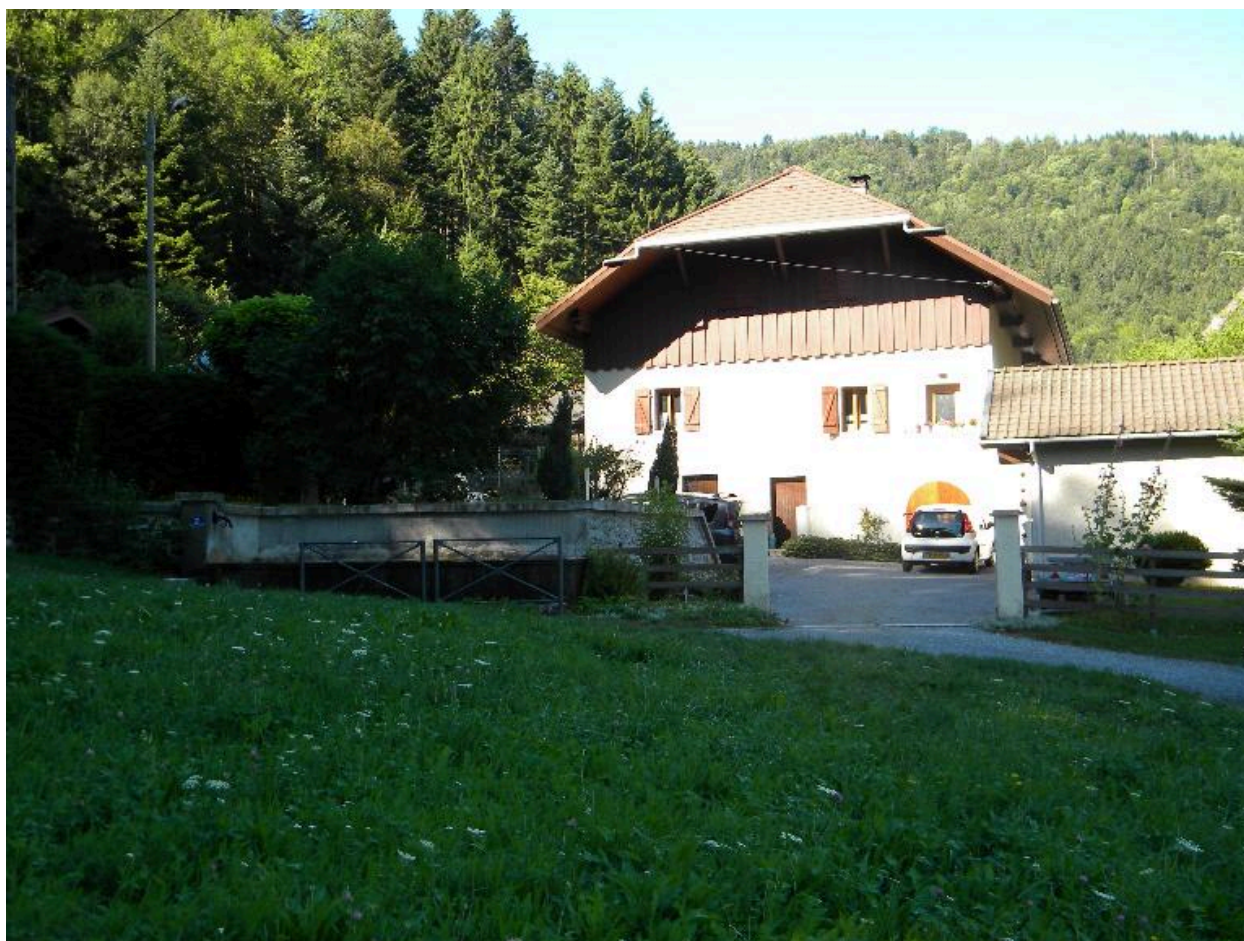
Vue d'une ferme  
modifiée (2008 D4 816)

Vue d'une ferme modifiée (2008 D4 816)

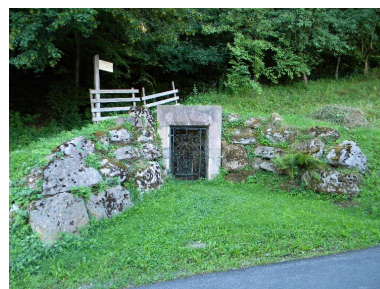
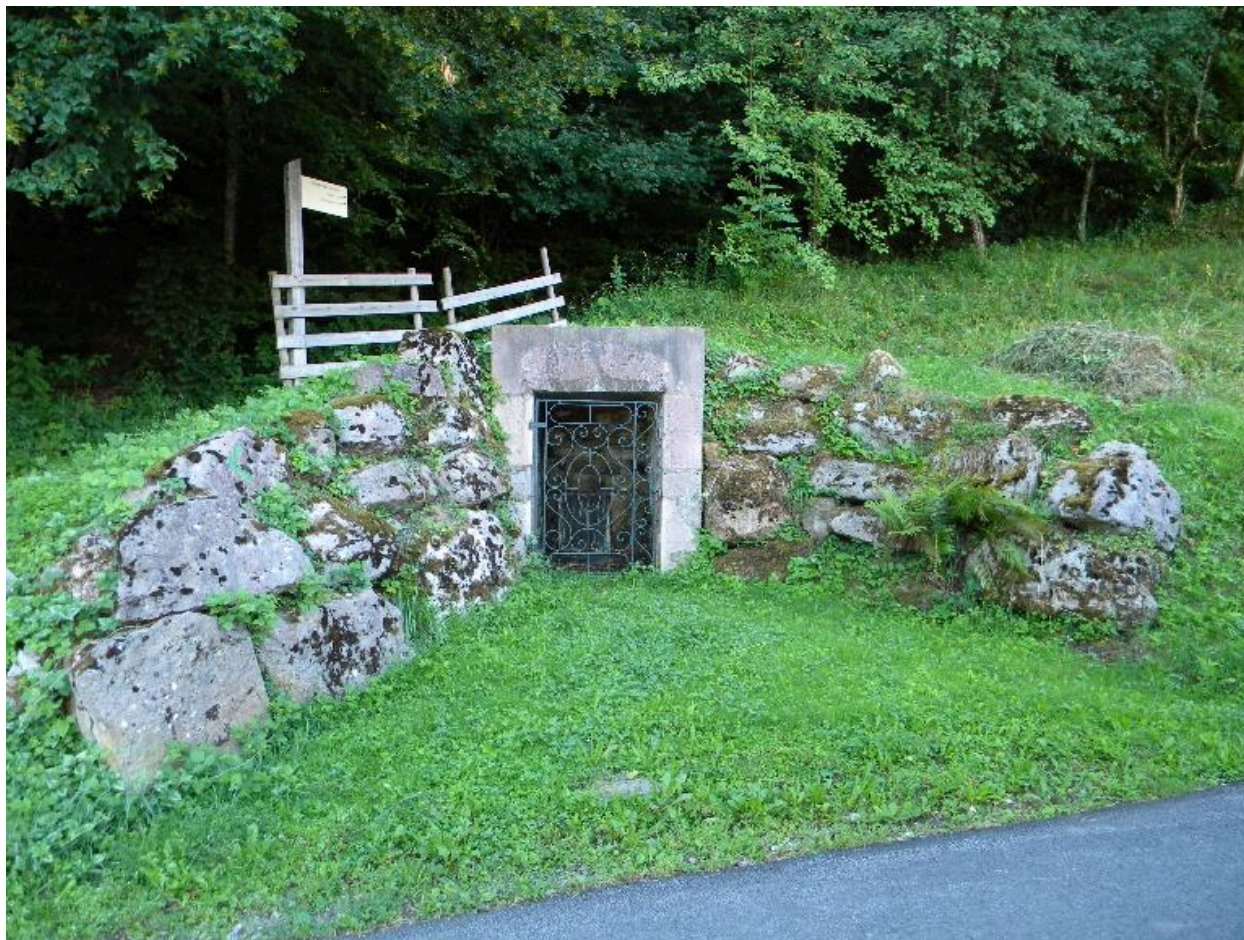
Vue d'un captage d'eau dans  
une encadrement en accolade.

Vue d'un captage d'eau dans une encadrement en accolade.

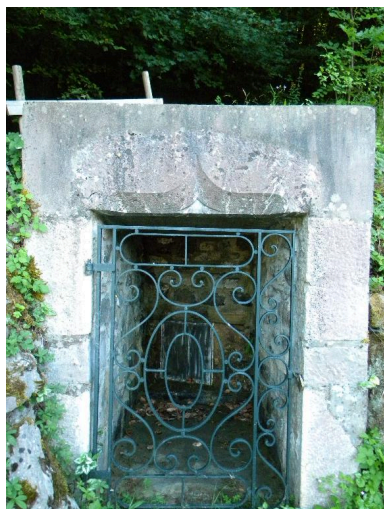
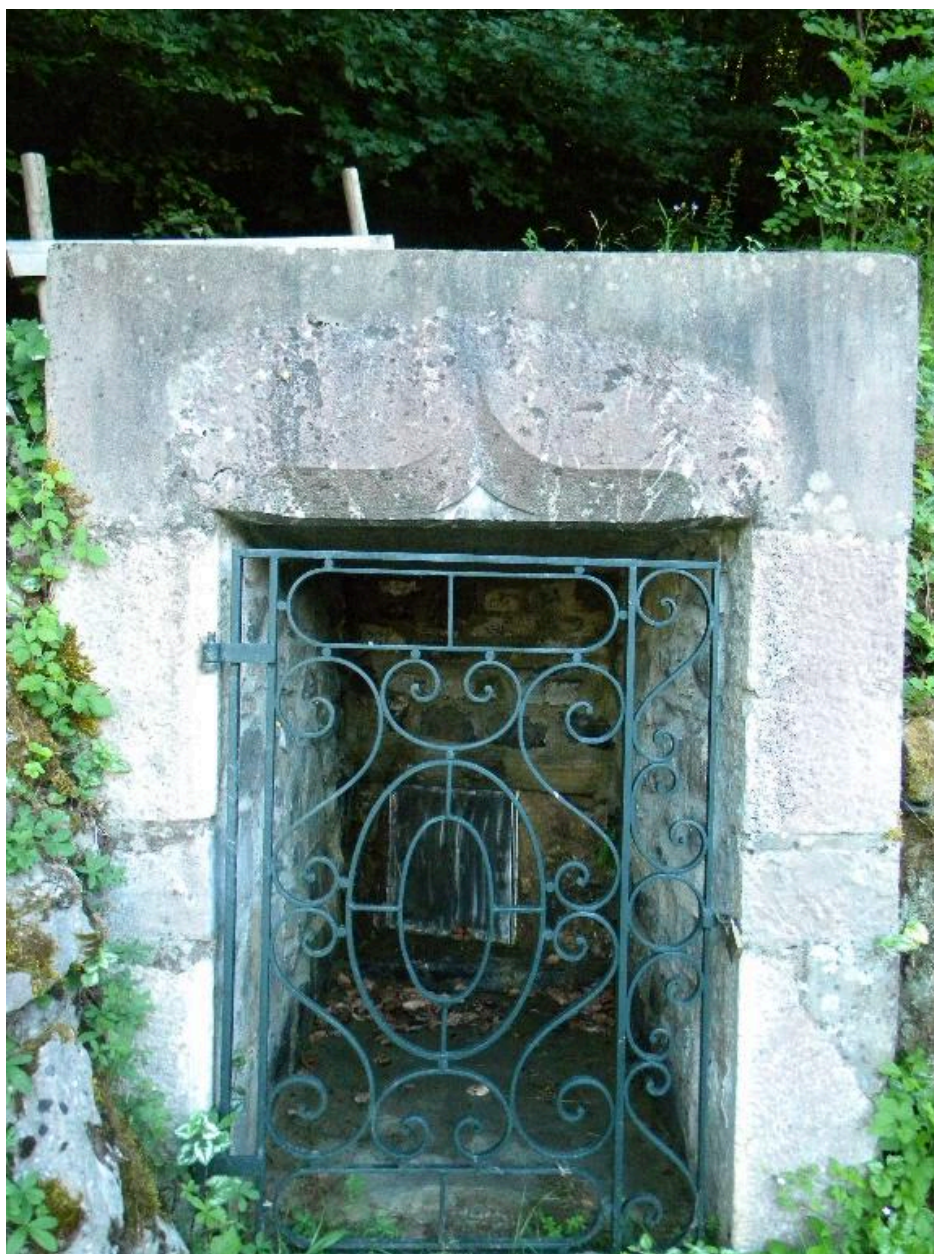
Détail d'un encadrement en  
accolade sur un captage d'eau.

Détail d'un encadrement en accolade sur un captage d'eau.
