Rhône-Alpes, Haute-Savoie
Taninges
En Bressy Haute-Savoie
route Communale n°3 vers la Gare aux Epinettes

Martinet Monsigny puis forge Mogenier actuellement vestiges

Numéro de dossier : IA74001109
Date de l'enquête initiale : 2013
Date(s) de rédaction : 2015
Cadre de l'étude : enquête thématique départementale Patrimoine hydraulique des Pays de Savoie
Degré d'étude : monographié

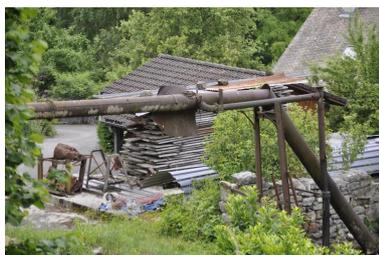
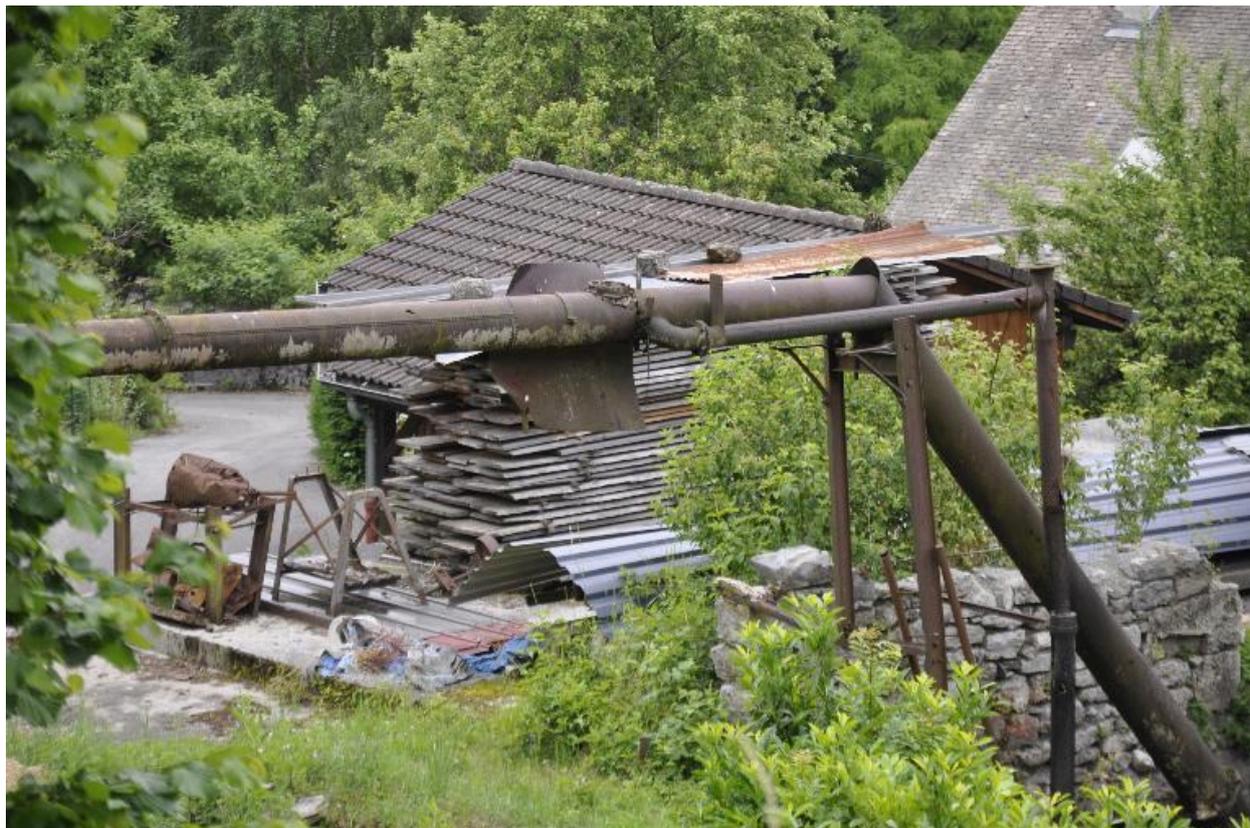
Conduite forcée coudée partant en direction de la roue hydraulique
Phot. Samir Mahfoudi
IVR82_20157500013NUCA

Conduite forcée coudée partant en direction de la roue hydraulique

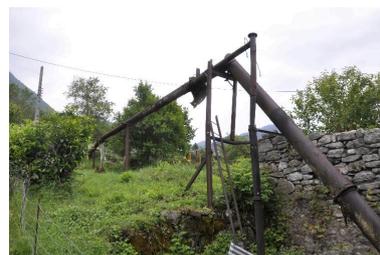
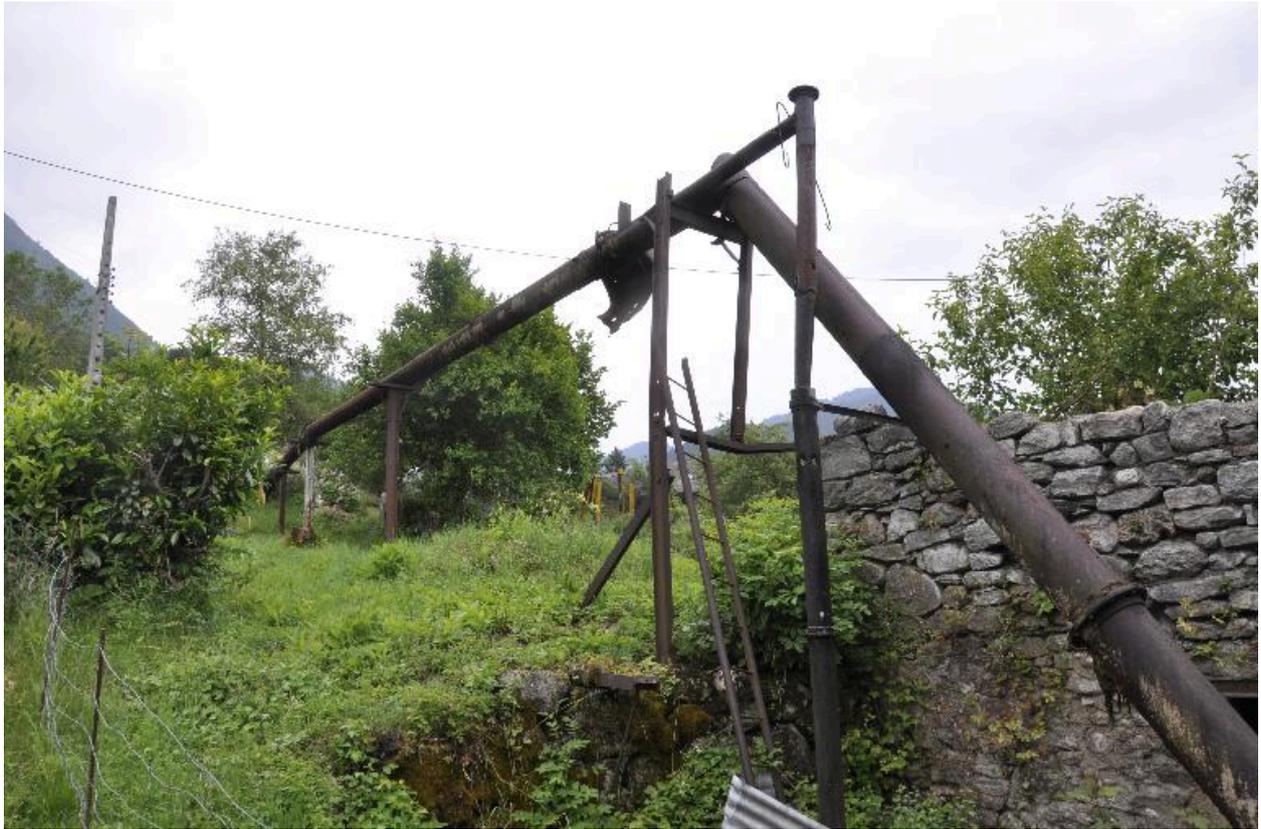
Autre vue de la conduite forcée coudée prise depuis la rive gauche du ruisseau de Hauteville
Phot. Samir Mahfoudi
IVR84_20167400189NUCA

Autre vue de la conduite forcée coudée prise depuis la rive gauche du ruisseau de Hauteville

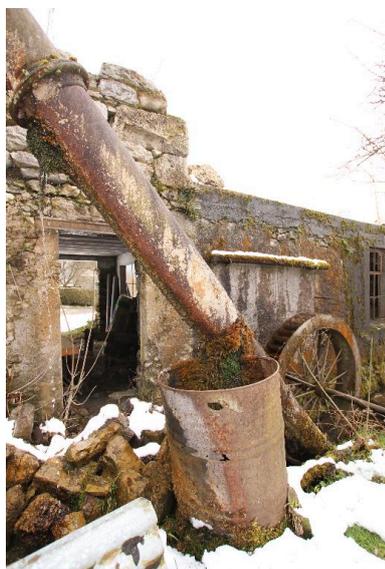
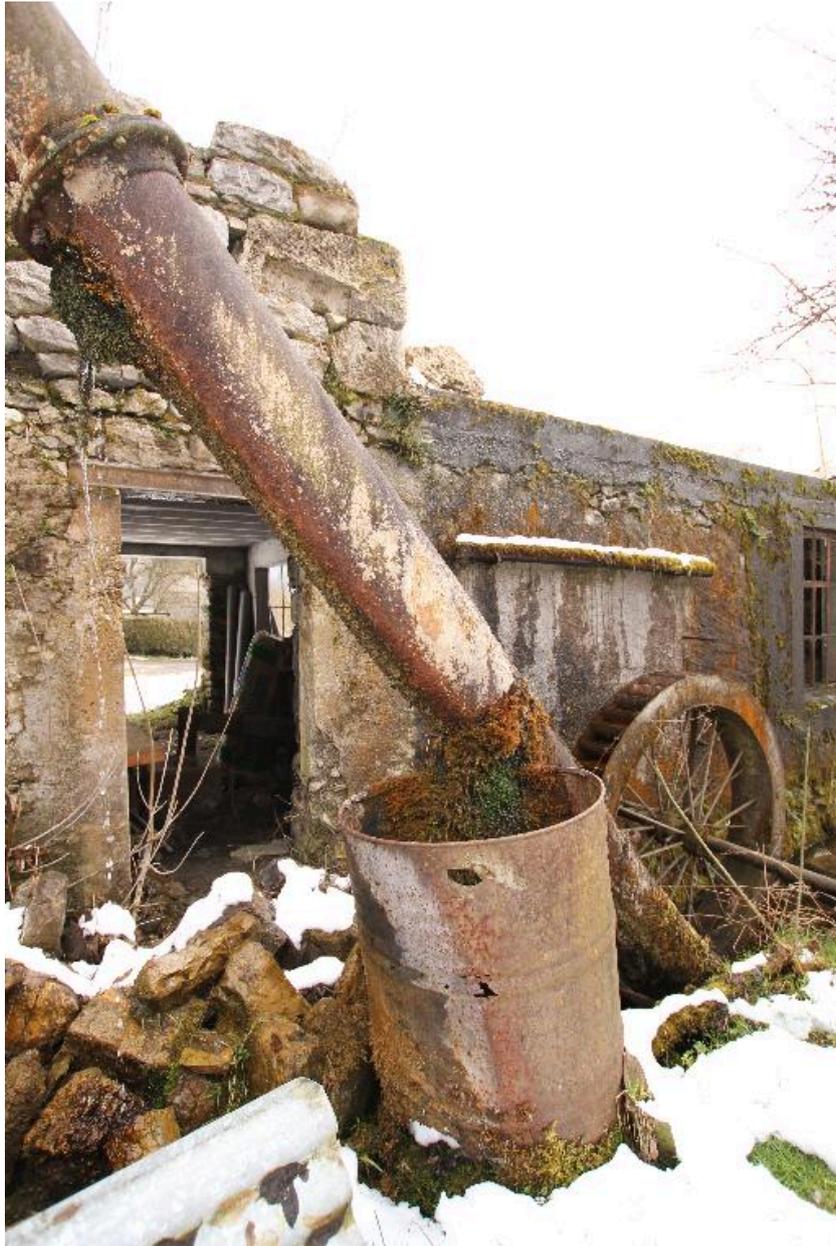
Conduite forcée pincée à son extrémité
Phot. Jocelyn Laidebeur
IVR84_20167400190NUCA

Conduite forcée pincée à son extrémité

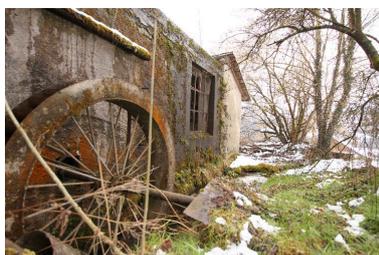
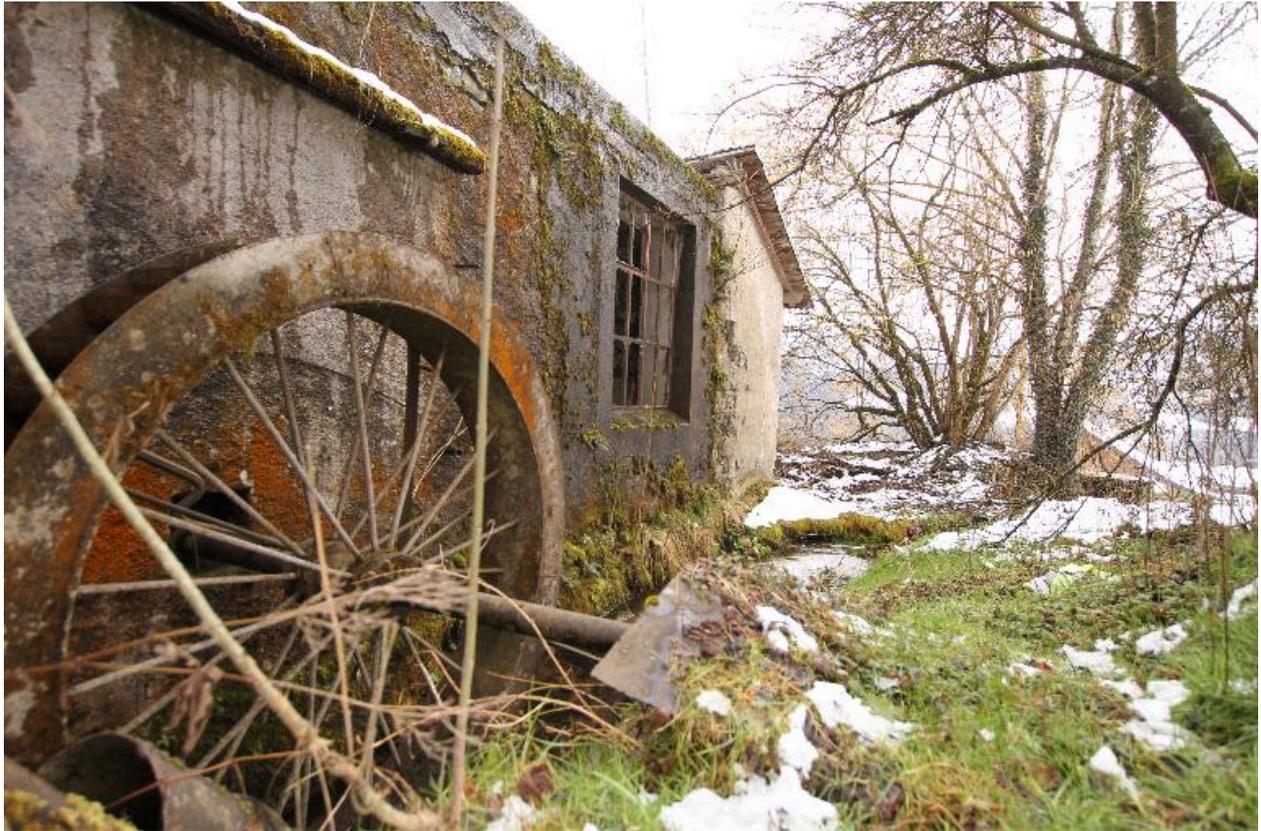
Détail de la roue hydraulique adossée au mur latérale ouest de la forge
Phot. Jocelyn Laidebeur
IVR84_20167400191NUCA

Détail de la roue hydraulique adossée au mur latérale ouest de la forge

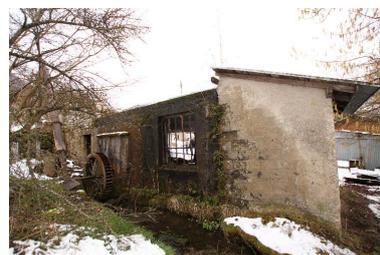
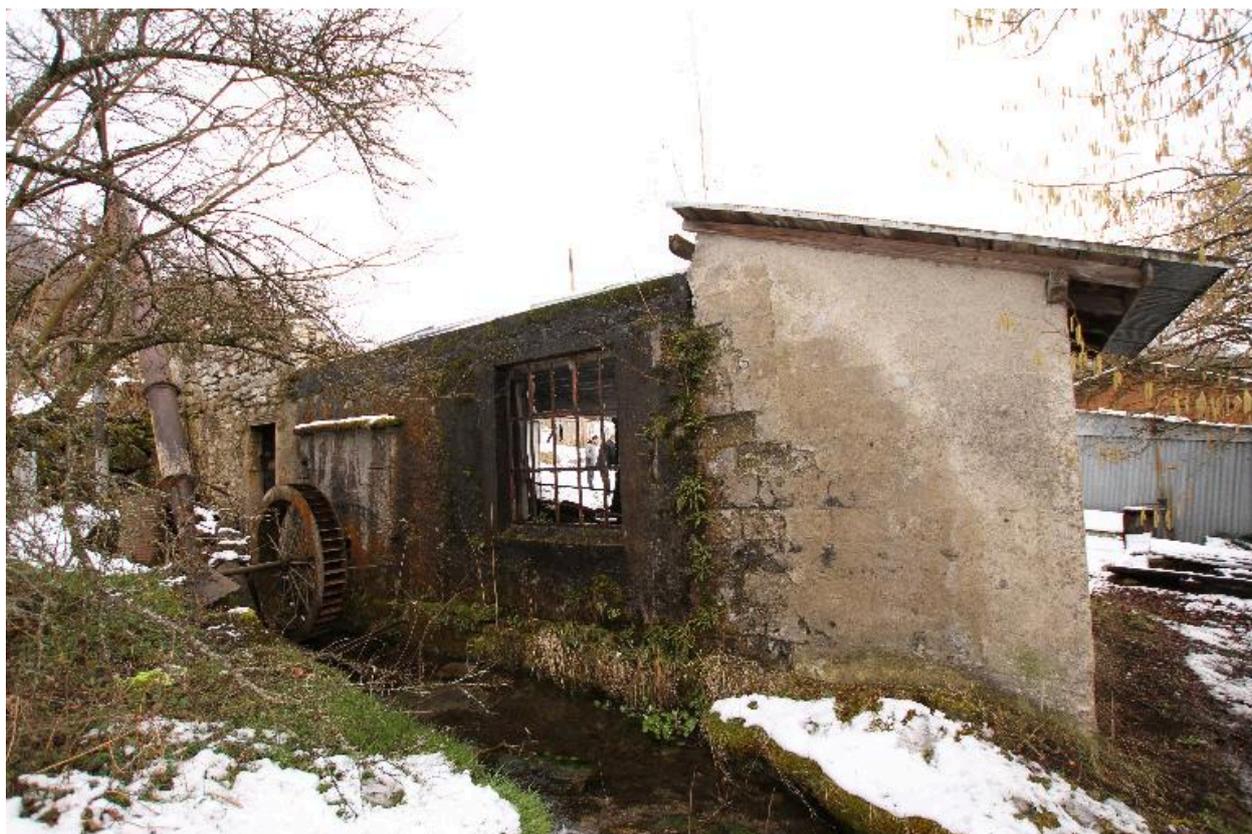
Ce qui reste de l'élévation latérale ouest
Phot. Jocelyn Laidebeur
IVR84_20167400192NUCA

Ce qui reste de l'élévation latérale ouest

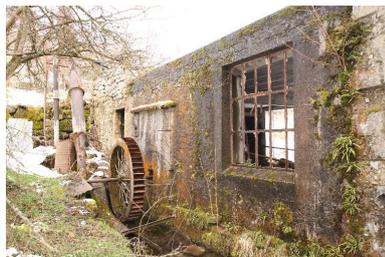
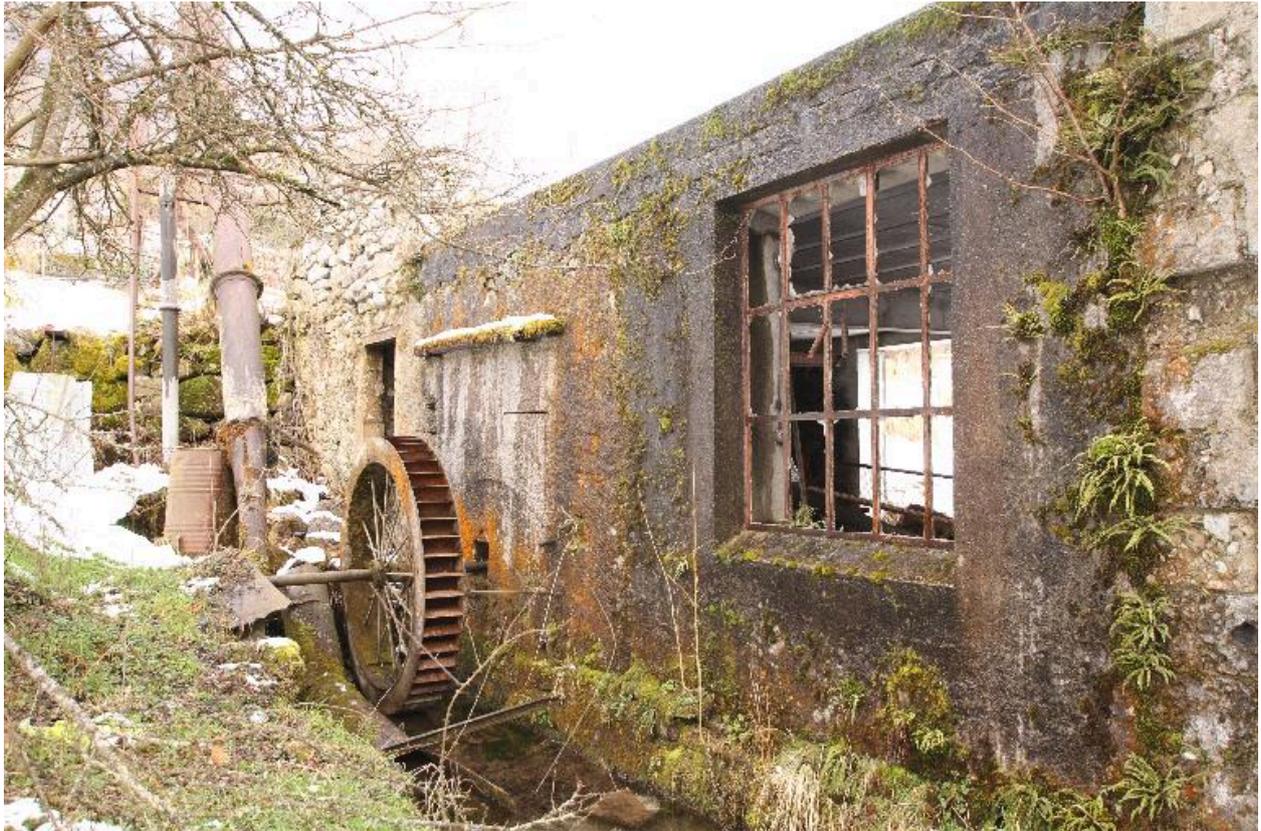
Autre vue de la roue
hydraulique métallique
Phot. Jocelyn Laidebeur
IVR84_20167400193NUCA

Autre vue de la roue hydraulique métallique

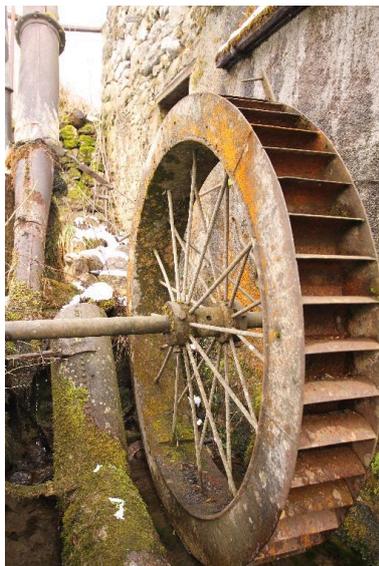
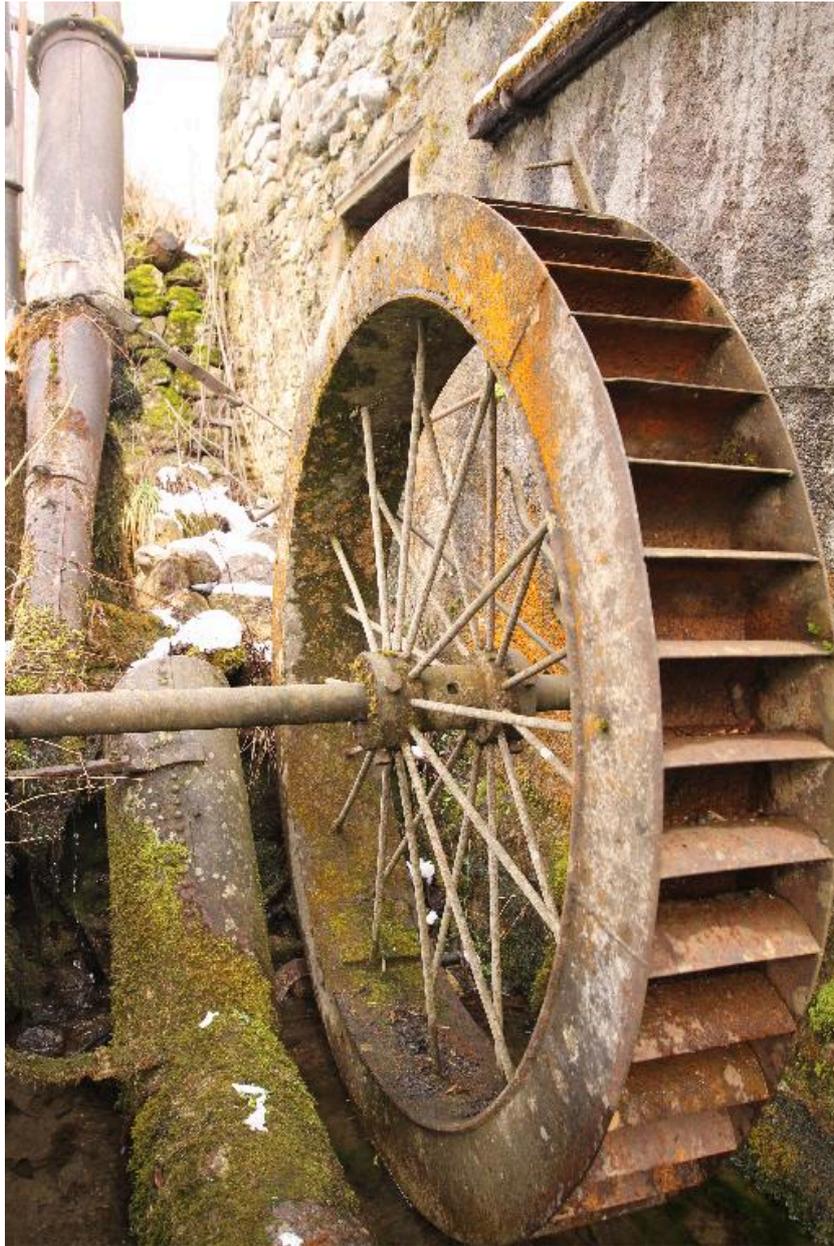
Roue à augets se trouvant à la
sortie de la conduite forcée pincée
Phot. Jocelyn Laidebeur
IVR84_20167400194NUCA

Roue à augets se trouvant à la sortie de la conduite forcée pincée

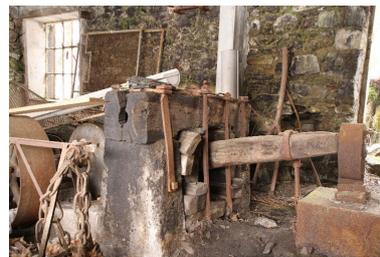
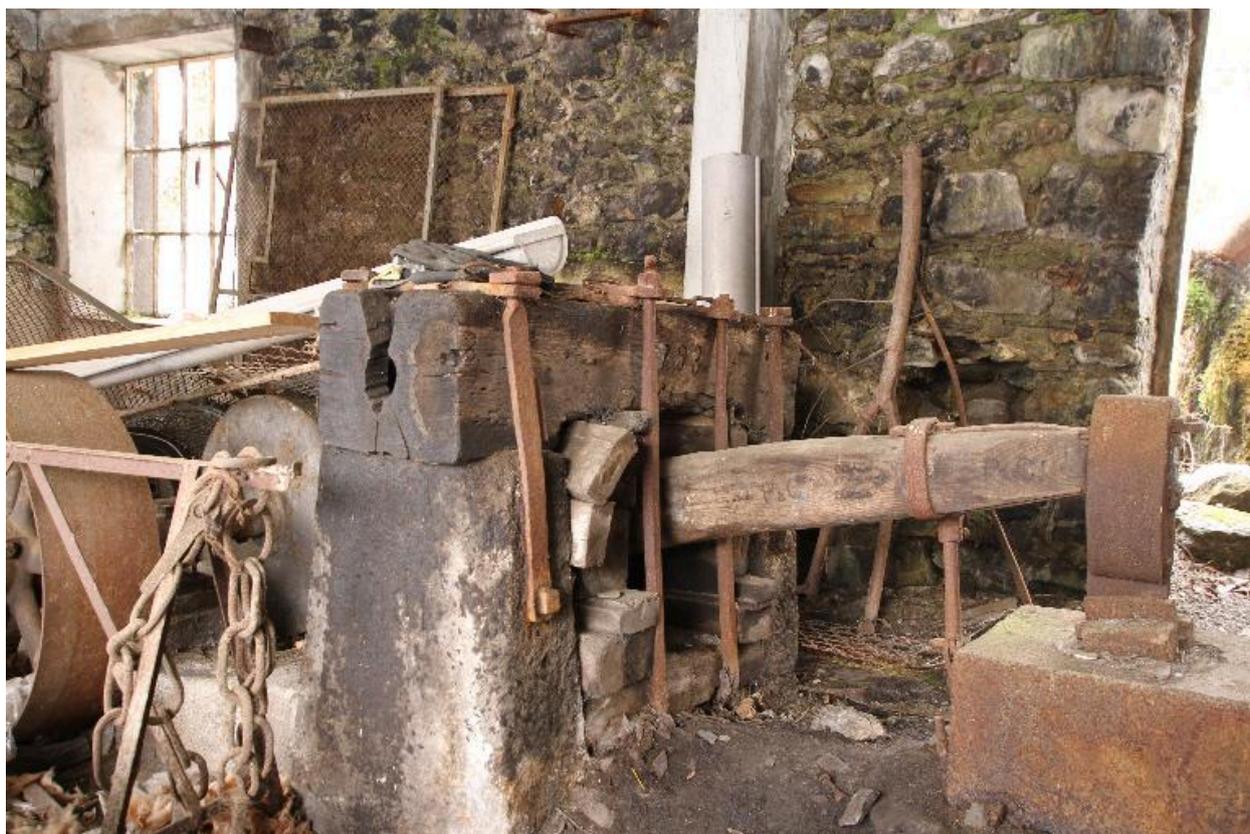
Détail du martinet
Phot. Jocelyn Laidebeur
IVR82_20157500015NUCA

Détail du martinet

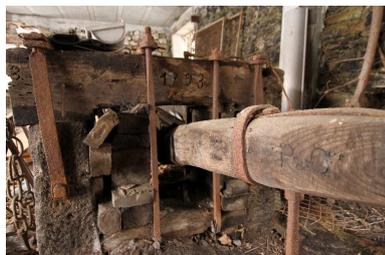
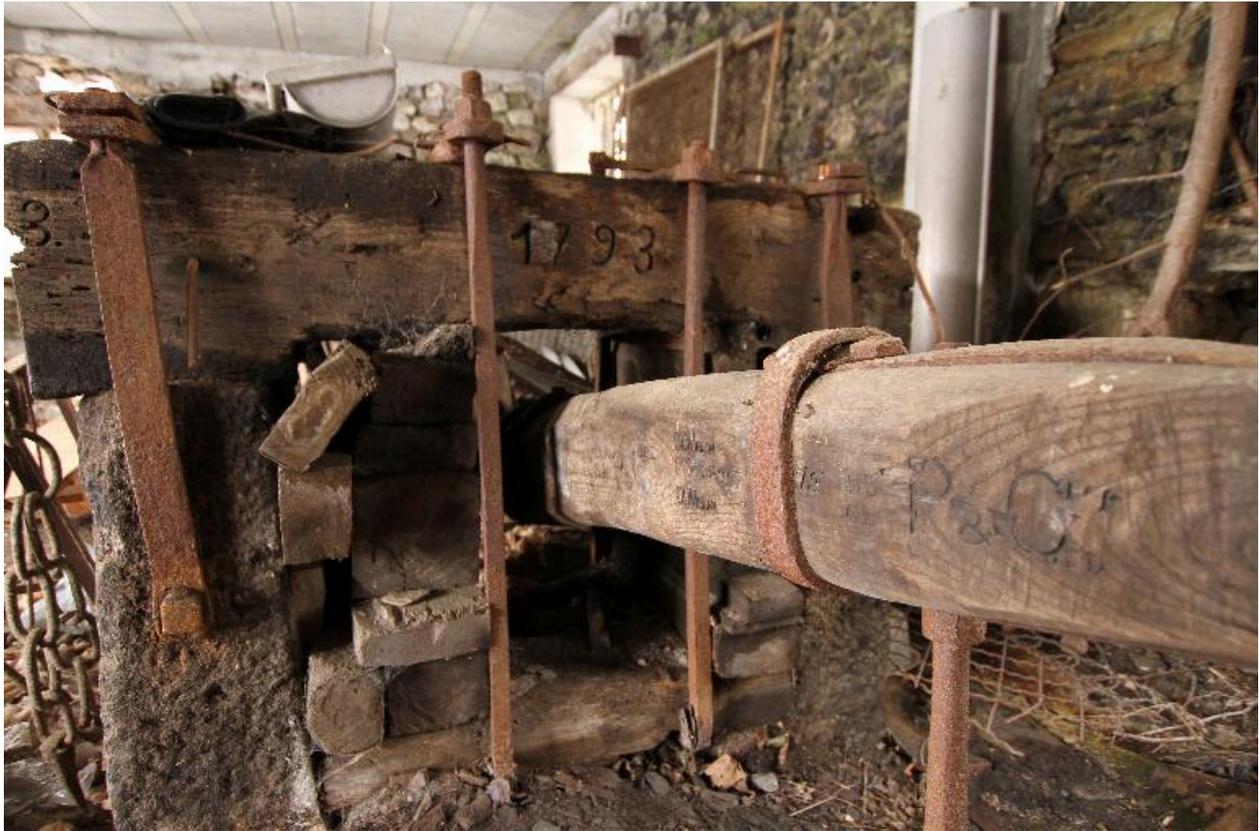
Les vestiges de cette forge sont particulièrement intéressants car il s'agit d'un site intégré dans une réseau de patrimoine hydraulique particulièrement dense qui jalonne le bief de Hauteville et la commune de Taninges. Il est à noter que sur le marteau, une pièce de bois porte la date de 1793. Ce bâtiment est dans un état de conservation préoccupant, il conviendrait de pouvoir consolider les éléments encore présents sur le site. Au regard du PLU de la commune de Taninges, le site se trouve en zone UBa qui est un secteur particulier de constructions anciennes denses où le foncier est morcelé et la topographie difficile.

Date portée au dessus
du marteau : 1793
Phot. Jocelyn Laidebeur
IVR84_20167400196NUCA

Date portée au dessus du marteau : 1793
