Lyon 7e
Guillotière
43 rue d'Anvers

Immeuble

Numéro de dossier : IA69007648
Date de l'enquête initiale : 2017
Date(s) de rédaction : 2017
Cadre de l'étude : inventaire topographique Inventaire de la Ville de Lyon
Degré d'étude : repéré

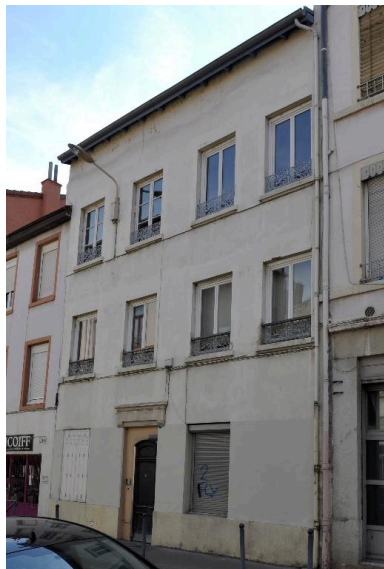
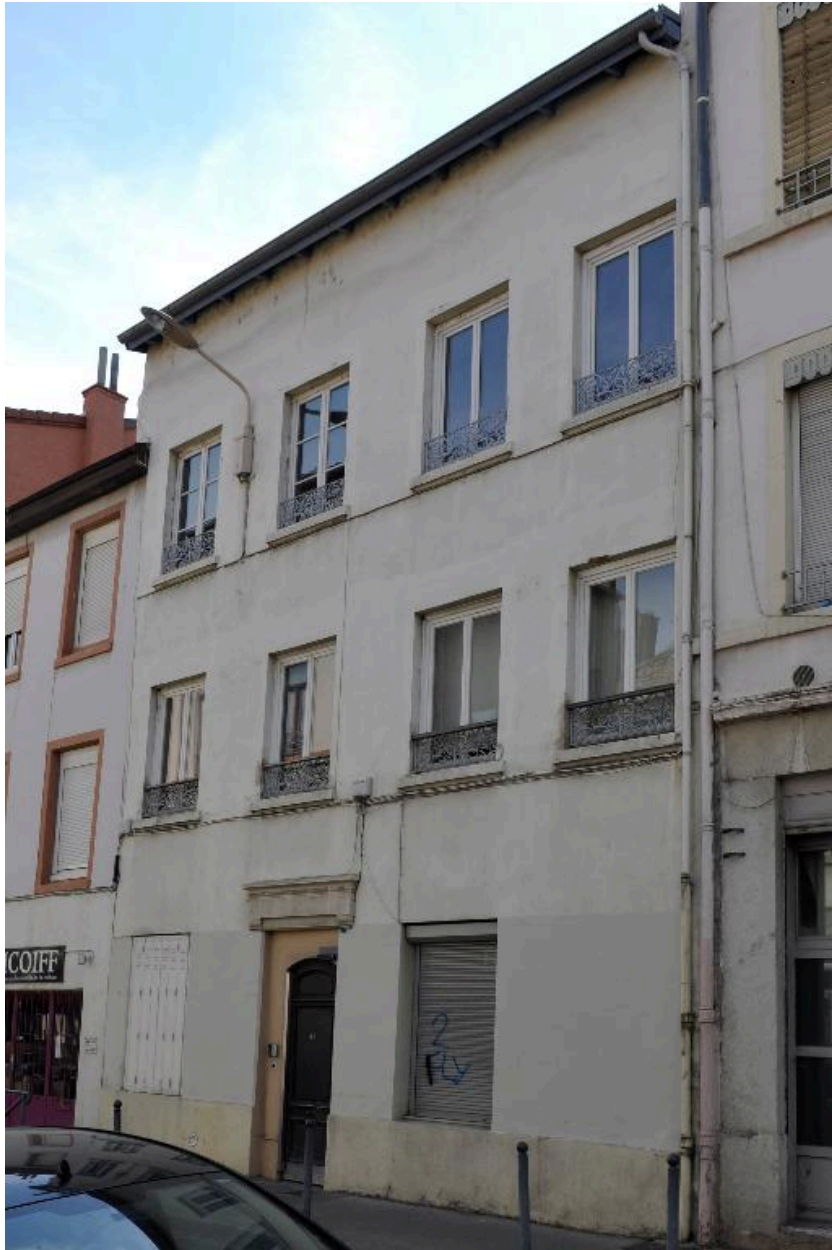
Vue générale, élévation sur rue
Phot. Magali Delavenne
IVR84_20176901010NUCA

Vue générale, élévation sur rue

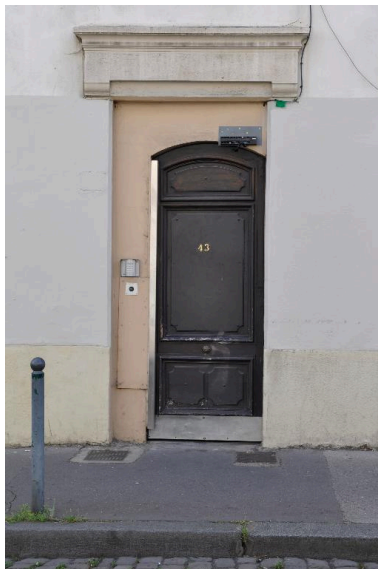
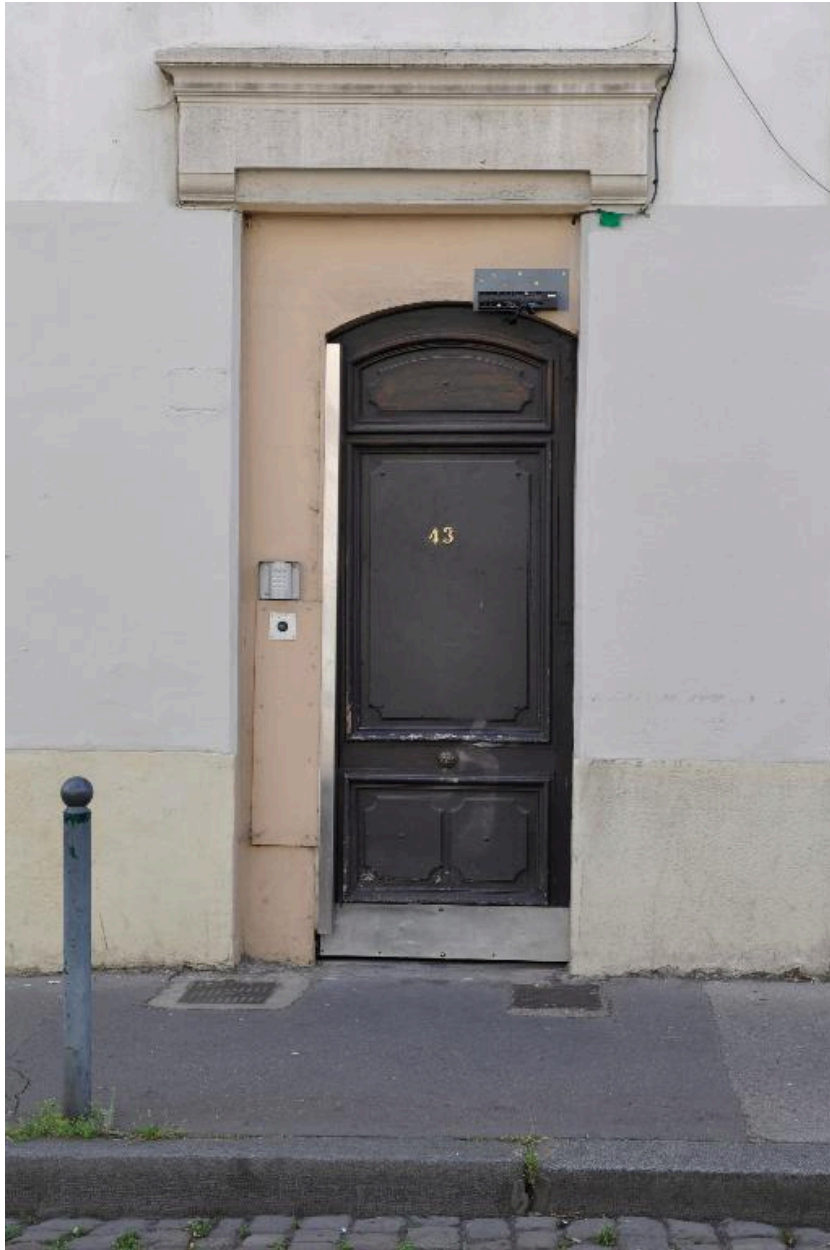
Vue rapprochée de la porte, dénaturée
Phot. Magali Delavenne
IVR84_20176901011NUCA

Vue rapprochée de la porte, dénaturée
