**Inventaire général  
du patrimoine culturel**

Rhône-Alpes, Haute-Savoie  
Doussard  
Verthier  
route Simon de Verthier

## Ferme (n°1)

Numéro de dossier : IA74001507

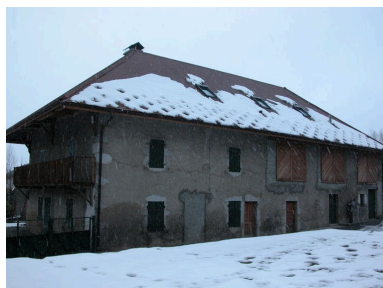
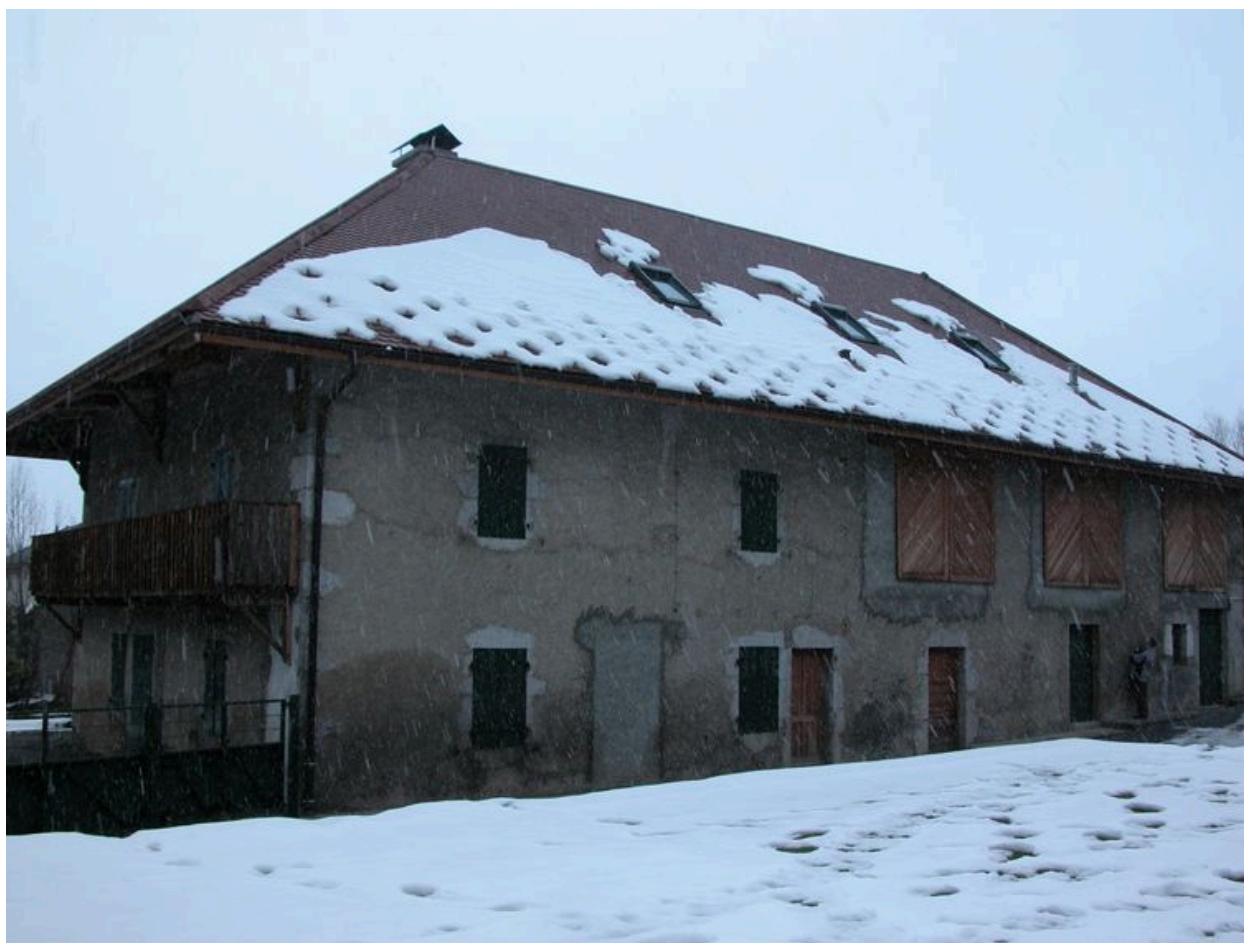
Vue générale.  
Phot. Jérôme Daviet  
IVR82\_20107400920NUCA

Vue générale.

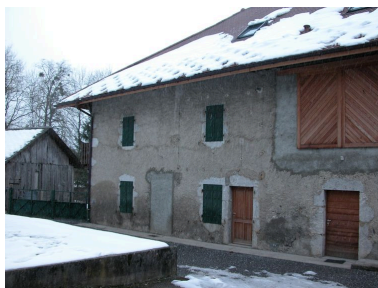
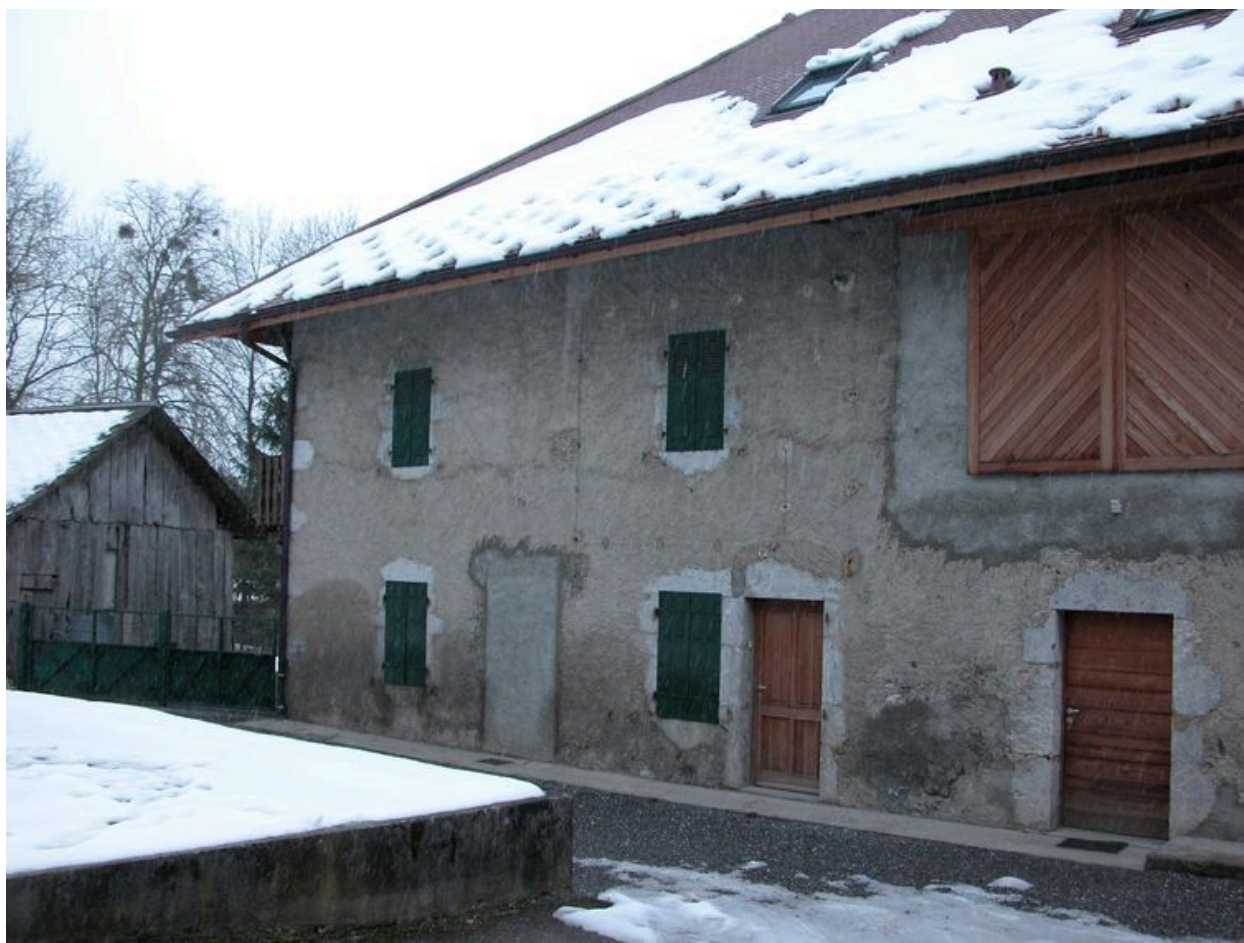
Vue de la façade nord-est avec encadrements de porte et fenêtre accolés.  
Phot. Jérôme Daviet  
IVR82\_20107400921NUCA

Vue de la façade nord-est avec encadrements de porte et fenêtre accolés.

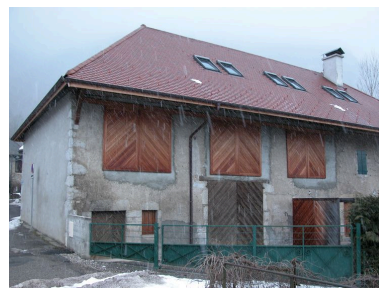
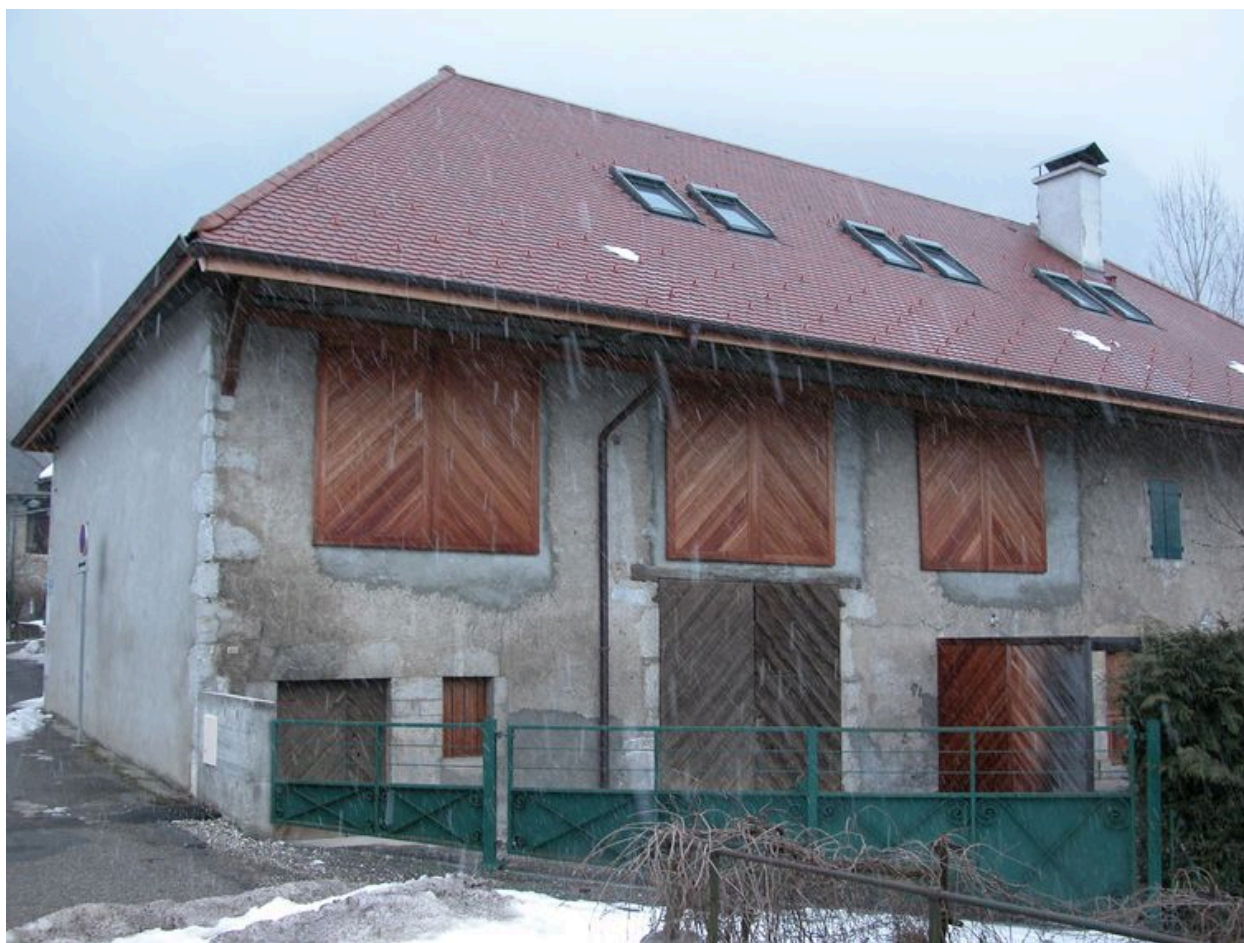
Vue de la façade sud-ouest avec ouvertures de fenil reprises en bardage.  
Phot. Jérôme Daviet  
IVR82\_20107400922NUCA

Vue de la façade sud-ouest avec ouvertures de fenil reprises en bardage.

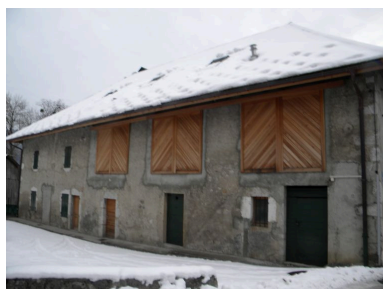
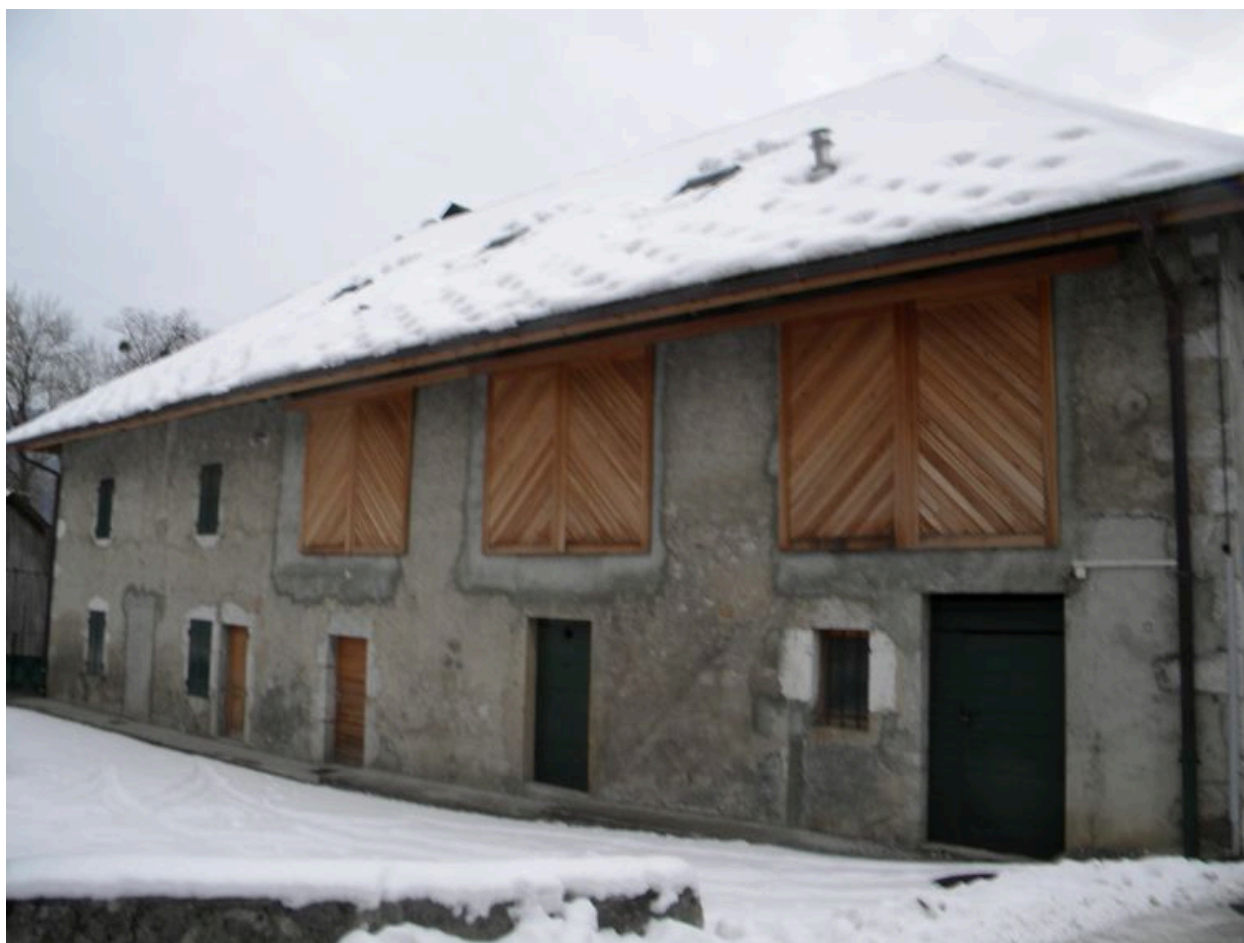
Vue intégrale de la façade nord-est.  
Phot. Jérôme Daviet  
IVR82\_20107400925NUCA

Vue intégrale de la façade nord-est.

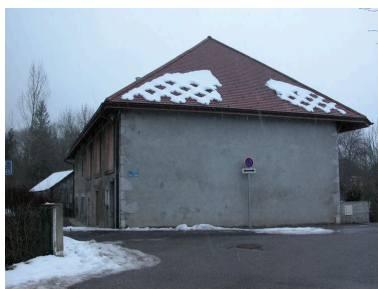
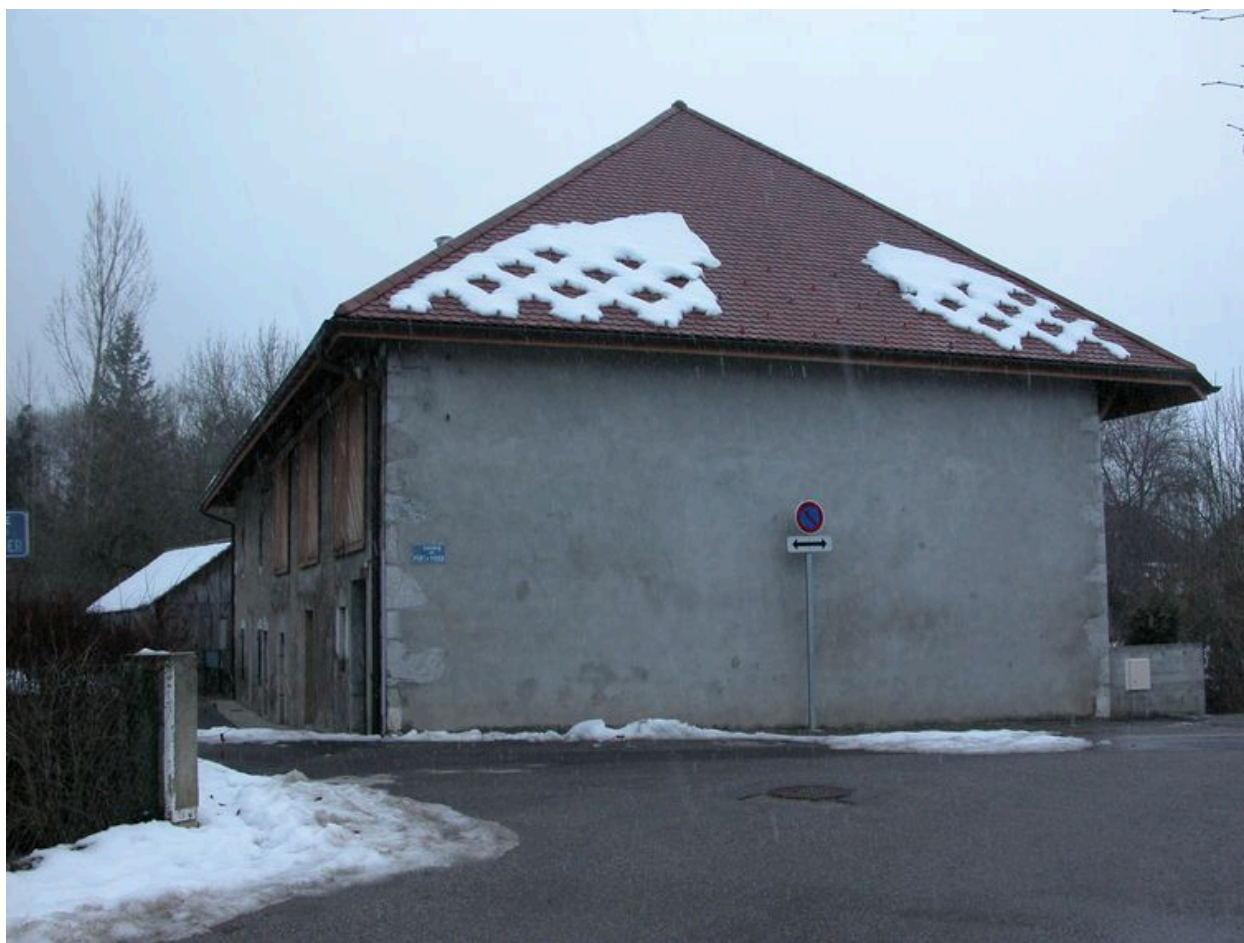
Vue du pignon nord.  
Phot. Jérôme Daviet  
IVR82\_20107400926NUCA

Vue du pignon nord.

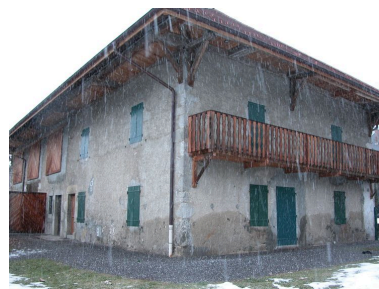
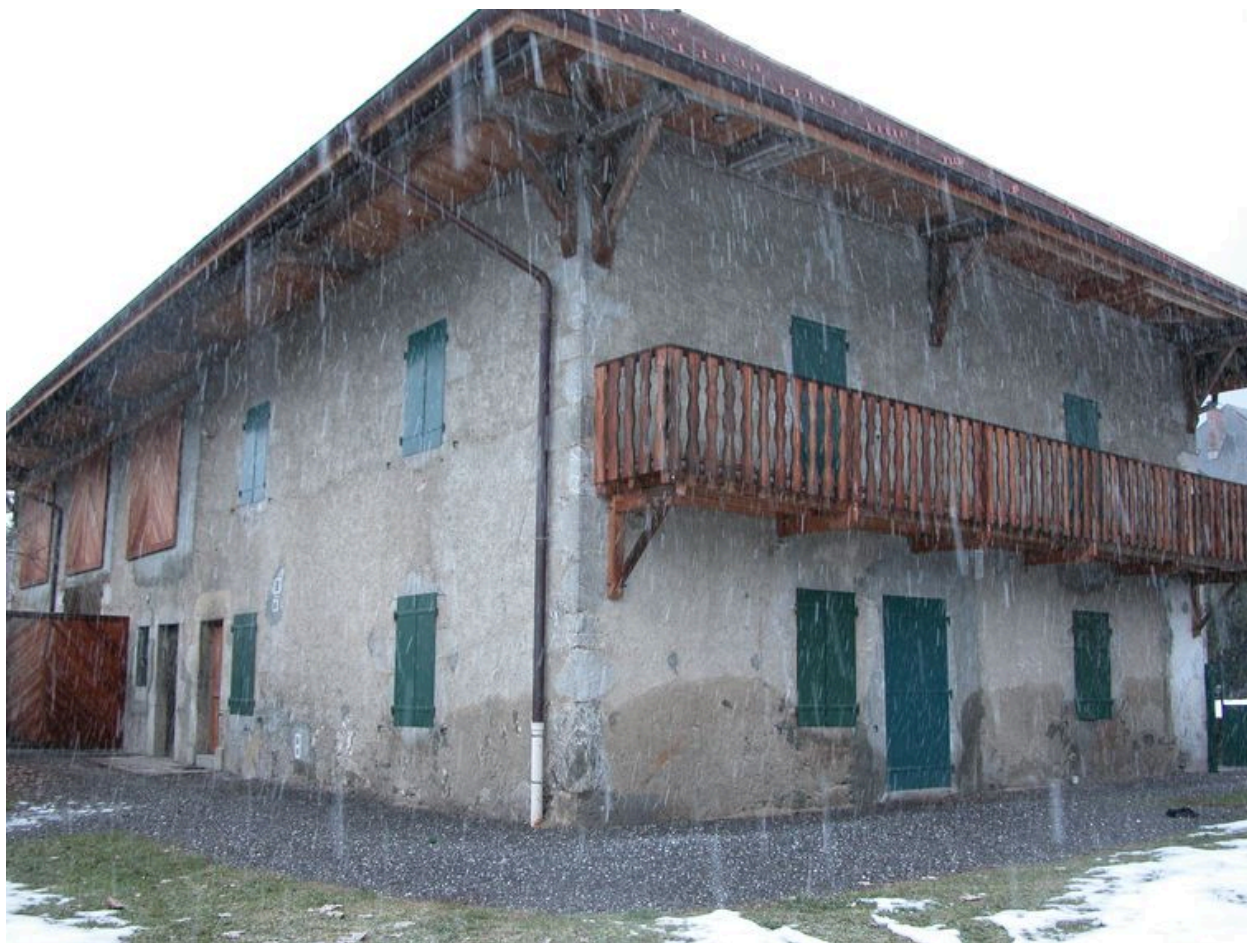
Vue du pignon sud avec balcon contemporain.  
Phot. Jérôme Daviet  
IVR82\_20107400927NUCA

Vue du pignon sud avec balcon contemporain.

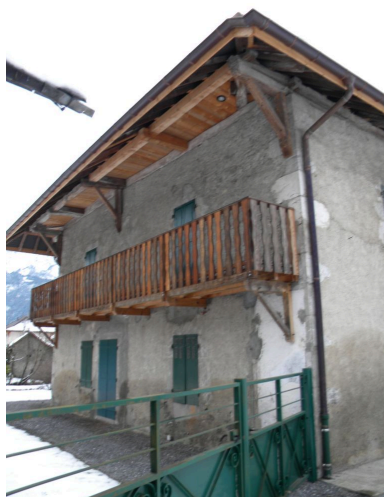
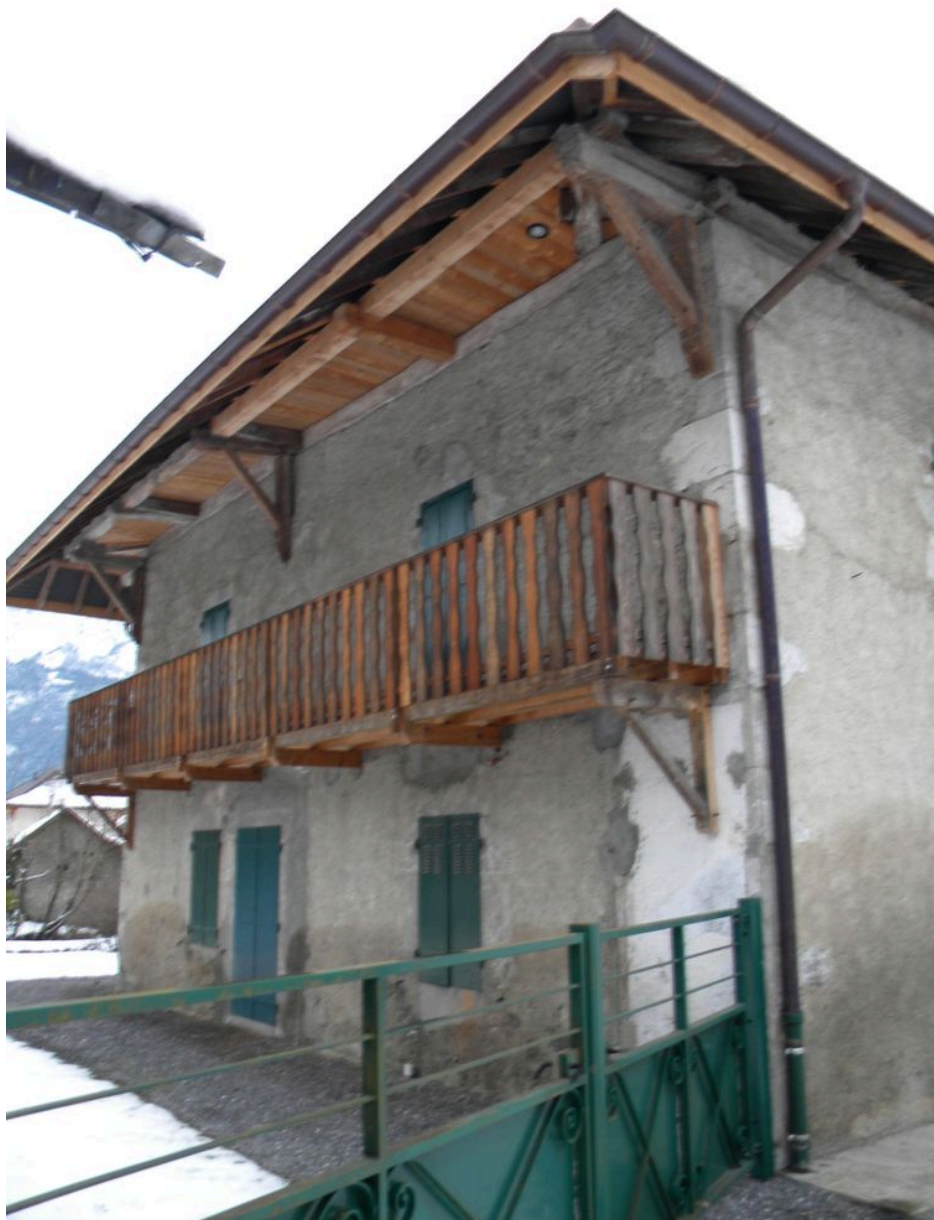
Vue du pignon sud avec  
balcon contemporain.  
Phot. Jérôme Daviet  
IVR82\_20107400928NUCA

Vue du pignon sud avec balcon contemporain.

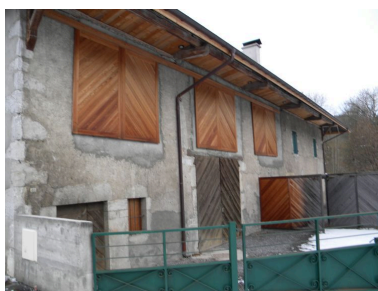
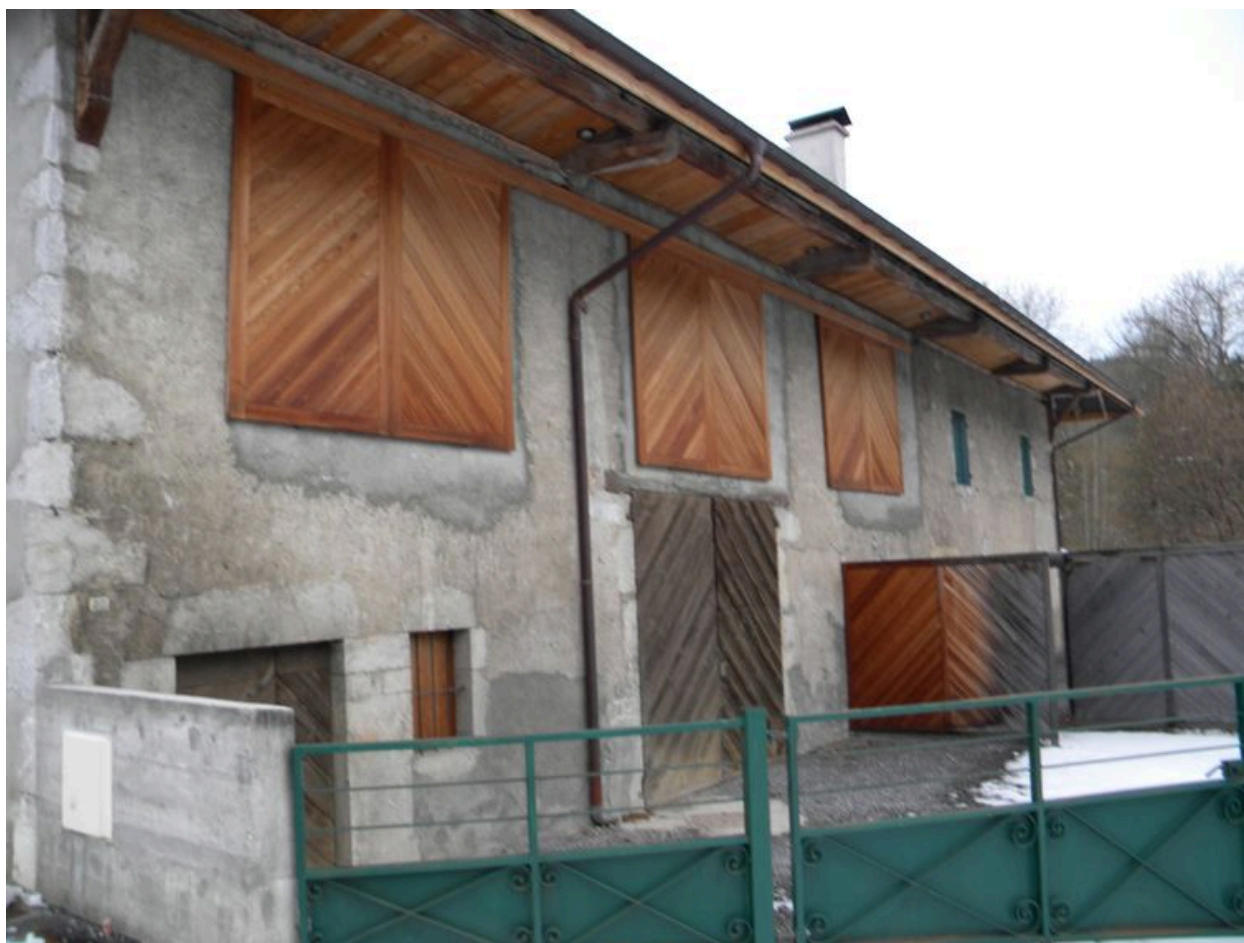
Vue de la façade sud-  
ouest avec ouvertures de  
fenil reprises en bardage.  
Phot. Jérôme Daviet  
IVR82\_20107400923NUCA

Vue de la façade sud-ouest avec ouvertures de fenil reprises en bardage.

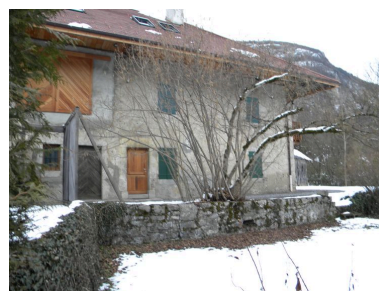
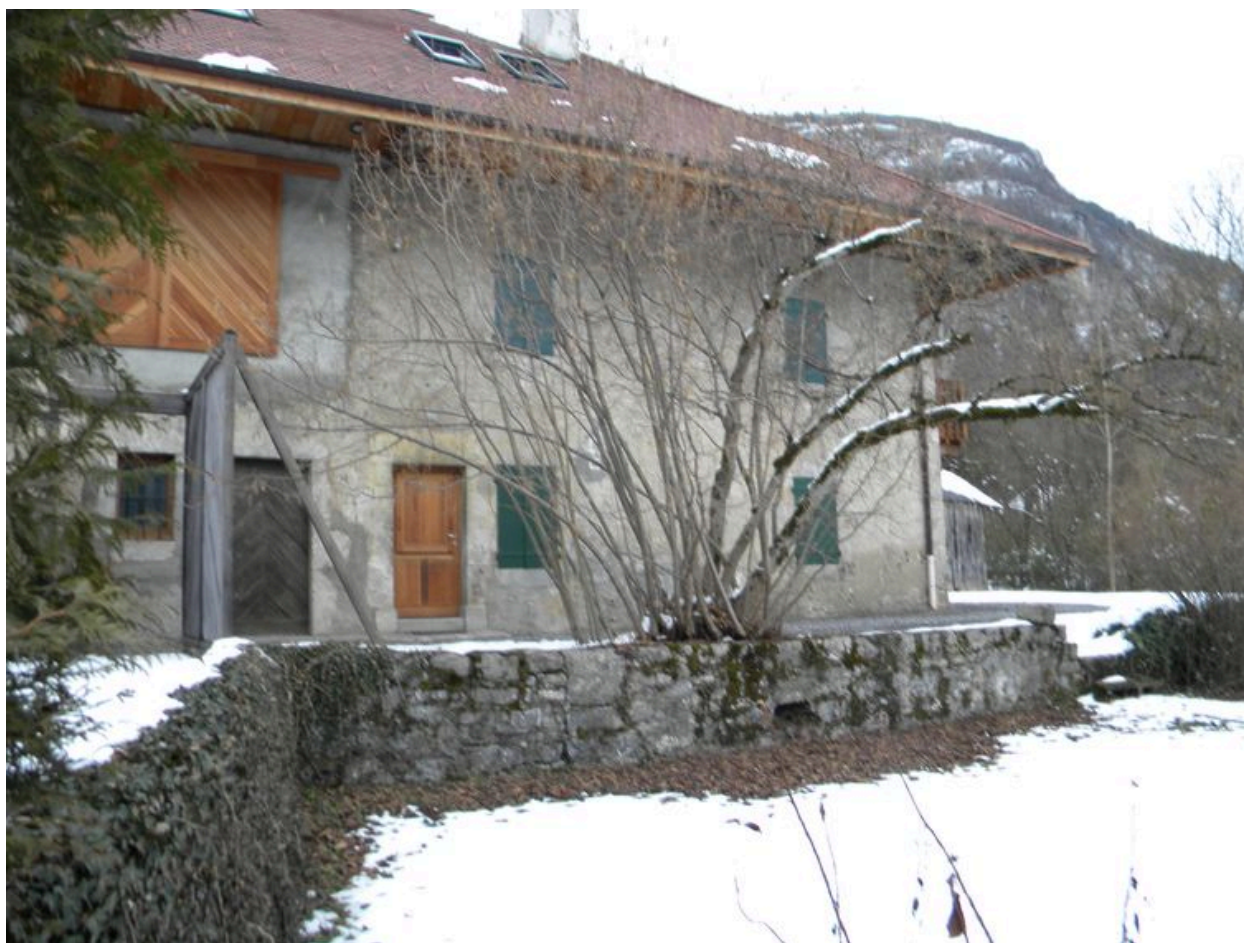
Vue de la façade sud-  
ouest avec partie habitation.  
Phot. Jérôme Daviet  
IVR82\_20107400924NUCA

Vue de la façade sud-ouest avec partie habitation.

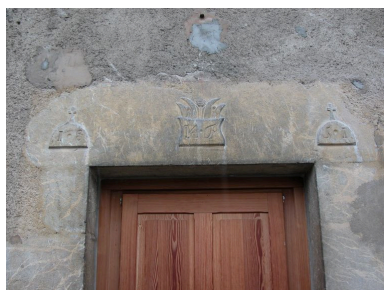
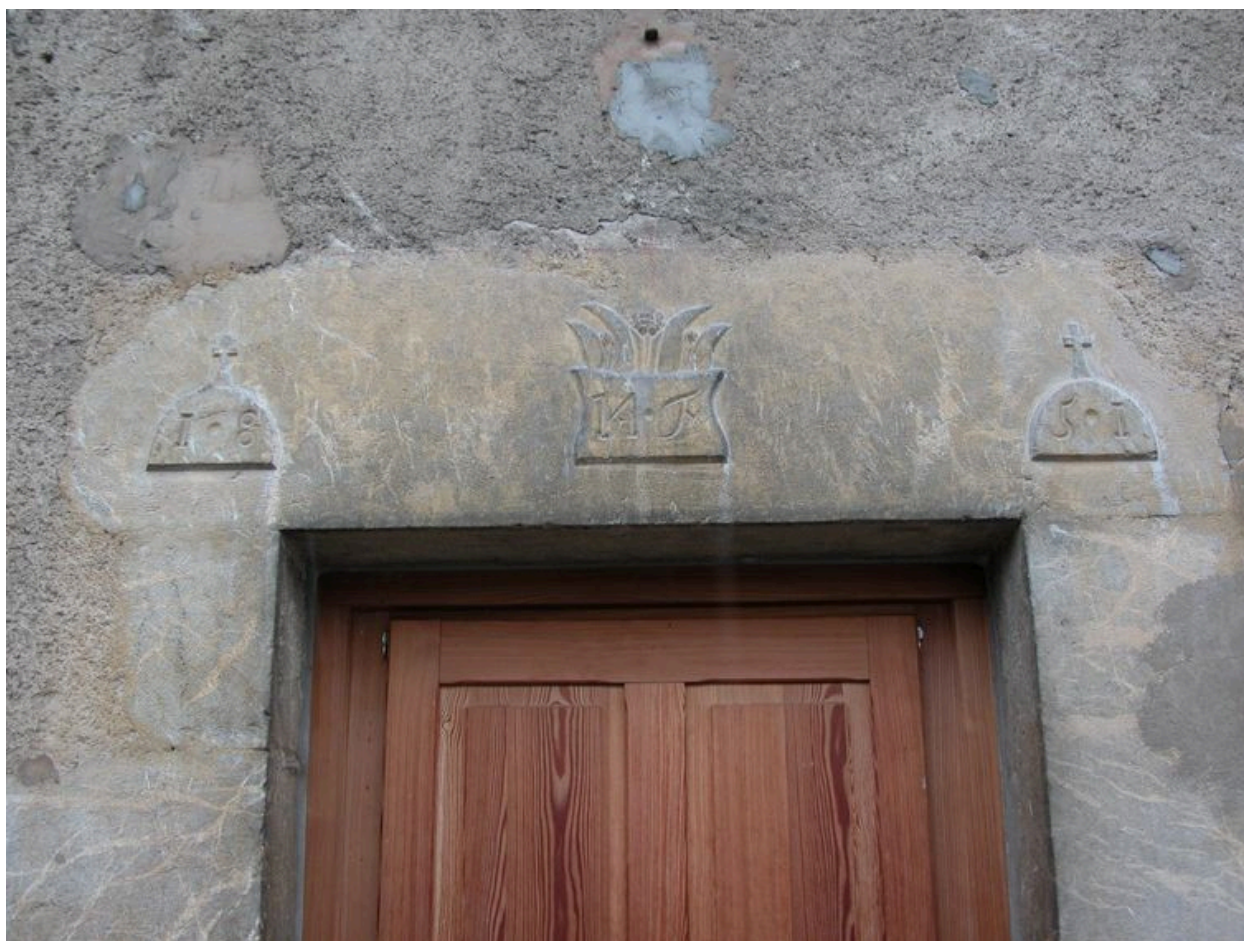
Inscription 18 NF 51  
sur linteau de porte.  
Phot. Jérôme Daviet  
IVR82\_20107400929NUCA

Inscription 18 NF 51 sur linteau de porte.

Le bâtiment tout en longueur abritait autrefois deux fermes avec les logis au rez-de-chaussée et en étage au sud, les granges et les espaces de stockage au centre, et enfin les étables au nord. L'une des fermes se développait donc derrière la grande façade regardant le sud-ouest, et l'autre ferme derrière la façade orientée au nord-est. Construite en moellons de calcaire et enduite à la chaux, le bâtiment présente des encadrements droits en marbre de Doussard. Sur le linteau de porte, sont gravé la date 1851 et les initiales NF. Le toit à croupes est couvert de tuiles en écaille. La transformation des espaces agricoles en espaces habitables s'est fait dans le respect du bâtiment en utilisant notamment du bardage bois pour boucher les entrées hautes du fenil. Relevé des inscriptions. Deux demi-lunes en bas-relief surmontées d'un croix portent une date et encadrent un rectangle à bords incurvés surmonté de flammes avec des initiales : 18 NF 51
