Rhône-Alpes, Drôme
Réauville
le Village

fontaine et lavoir

Numéro de dossier : IA26000153
Date de l'enquête initiale : 1999
Date(s) de rédaction : 2007
Cadre de l'étude : inventaire topographique
Degré d'étude : étudié

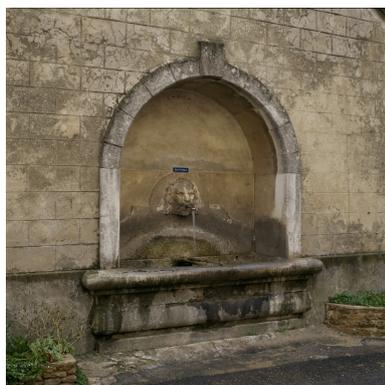
Vue de la fontaine
du lavoir du village.
Phot. Alain Franchella
IVR82_19992600589XA

Comme dans d'autres villages du canton, la fontaine publique de Réauville est associée à un lavoir couvert, situé dans un petit bâtiment carré. Edifié au centre du village, à l'angle de la R.D. 56 et de la rue de la Croix, le lavoir est construit en moellon calcaire avec chaînes en pierre de taille, et couvert d'un toit à deux pans de tuiles creuses sur charpente en bois ; le côté donnant sur la rue de la Croix est largement ouvert, le versant du toit repose sur les deux piliers d'angle et un pilier intermédiaire. Deux murets accolés aux piliers de droite marquent l'entrée du lavoir, qui contient un bassin rectangulaire maçonné (290 X 260 cm), adossé au mur-pignon nord ; la margelle est en pierre de taille de calcaire dur, légèrement biseautée à l'extérieur et taillée en plan incliné à l'intérieur du bassin. Au revers du mur-pignon, orné d'un enduit à faux-appareil, s'adosse la fontaine. Elle est ménagée sous une niche en plein cintre dont l'encadrement, en bandeau nu à clef passante, est surmonté d'un cartouche entouré d'une couronne de laurier portant la date 1905. A l'intérieur de la niche, sur un dossier lobé, un masque de lion en pierre muni d'un robinet distribue l'eau dans la fontaine. La vasque, de plan rectangulaire, est en pierre de taille, son élévation galbée et le rebord taillé en doucine ; deux trop-pleins latéraux communiquent avec le lavoir situé derrière.

lion § L'eau sort de la gueule d'un musequin de lion sculpté en haut-relief.

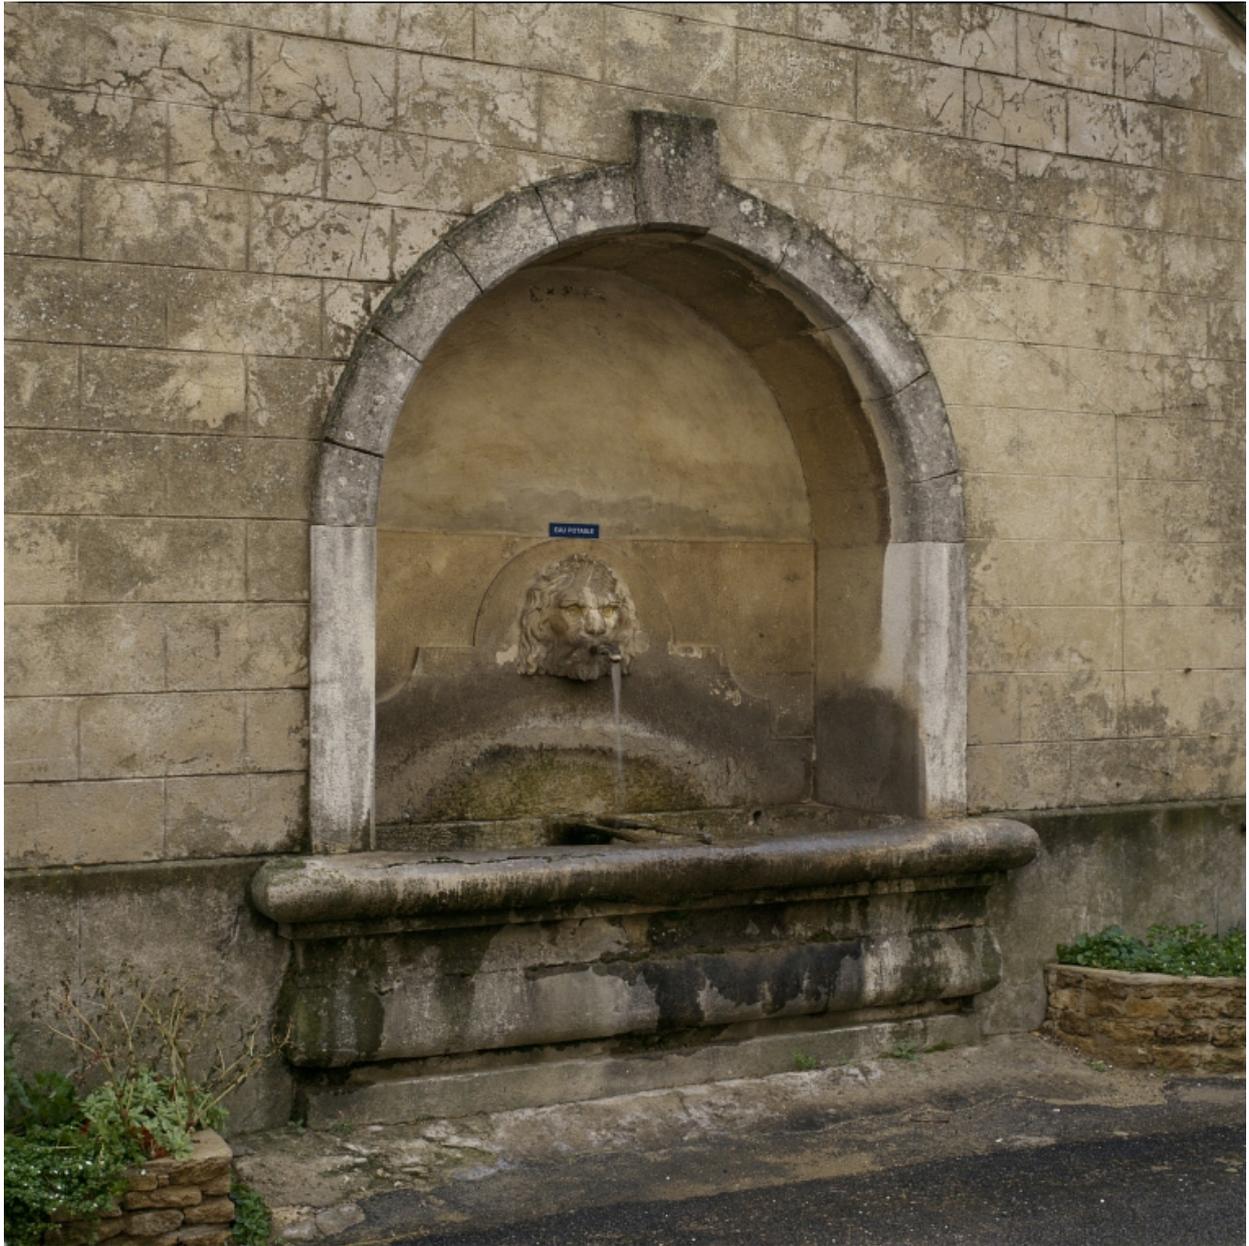
IVR82_19992600589XA

Vue de la fontaine du lavoir du village.
