Rhône-Alpes, Haute-Savoie
Publier
Moulins d'Avulligoz Haute-Savoie
826 rue des Moulins d'Avulligoz

Moulin actuellement maison d'habitation

Numéro de dossier : IA74001249
Date de l'enquête initiale : 2017
Date(s) de rédaction : 2017
Cadre de l'étude : enquête thématique régionale Patrimoine hydraulique des Pays de Savoie
Degré d'étude : monographié

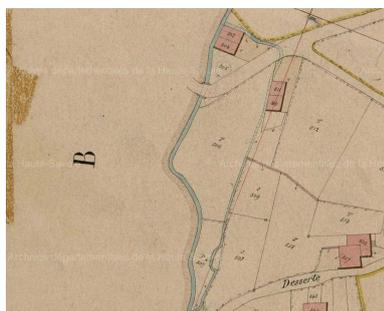
Extrait de la Section C Feuille n°2 du cadastre de Publier 1905.
(AD Haute-Savoie : 3P3/7010)
IVR82_20177400226NUCA

Des moulins au lieu-dit d'Avulligoz semblent déjà attestés au Moyen-âge, ils se trouvent à environ 75 mètres en aval des moulins dont il est question ici. Au regard du cadastre de la commune de Publier de 1905, un bief se développe en rive droite du torrent le "Ruisseau". Ce canal de dérivation alimente alors deux bâtiments. Ce moulin semble construit au début du XIXe siècle. Dans les années 2000, il s'agit d'une habitation. Le premier moulin plus en amont sur cette dérivation n'existe plus.

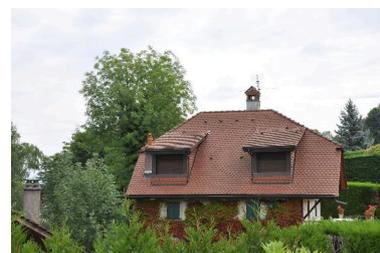
Vue du toit à deux pans avec demi-croupe sur chaque mur pignon du bâtiment du moulin
Phot. Samir Mahfoudi
IVR82_20177400229NUCA

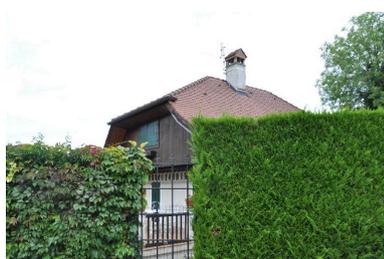
Vue du bâtiment du moulin prise depuis la rue des moulins d'Avulligoz
Phot. Samir Mahfoudi
IVR82_20177400234NUCA

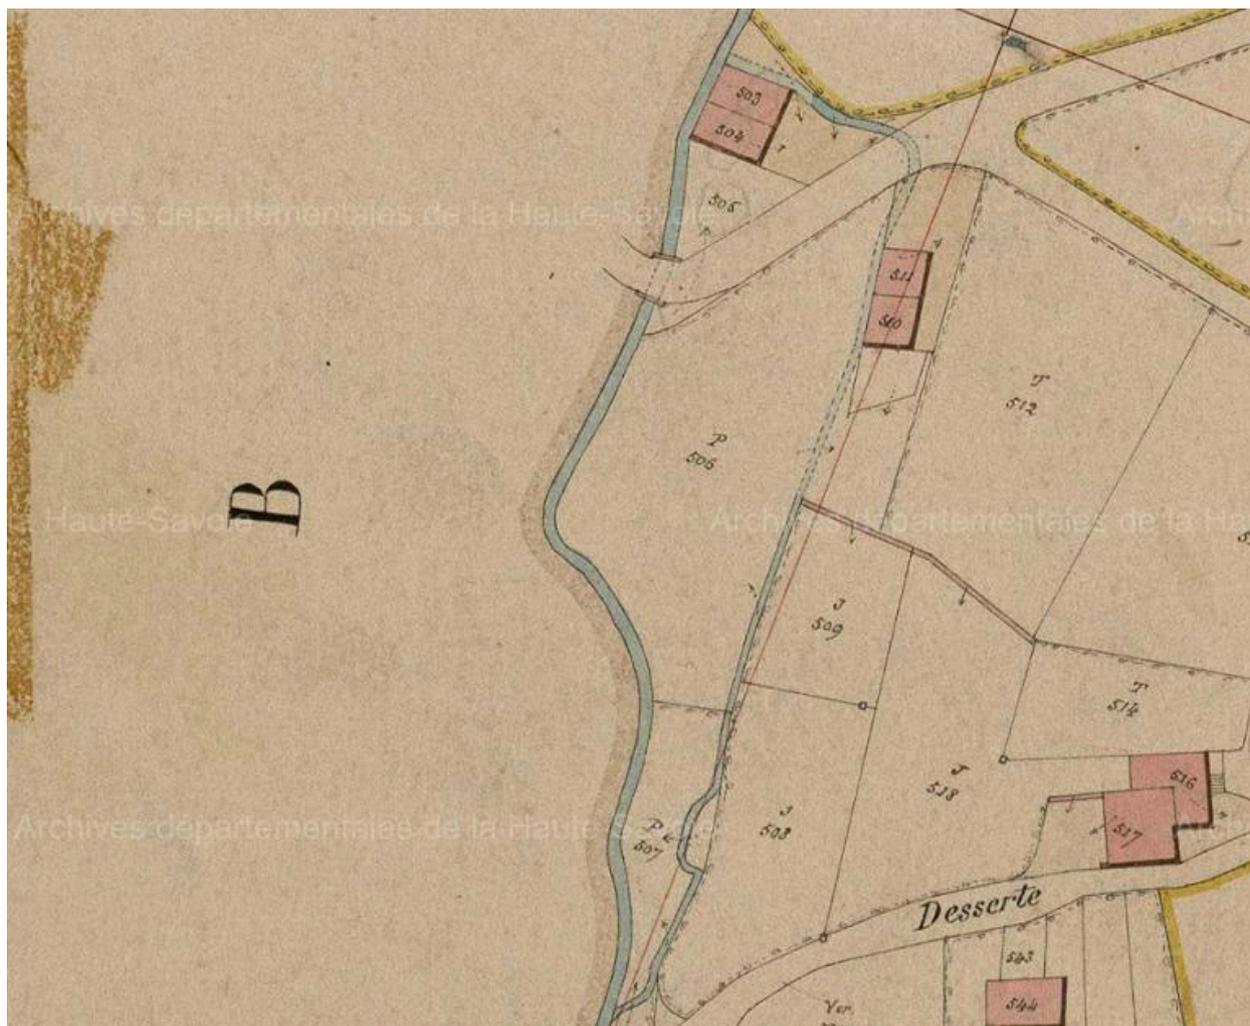
IVR82_20177400226NUCA

Extrait de la Section C Feuille n°2 du cadastre de Publier 1905. (AD Haute-Savoie : 3P3/7010)

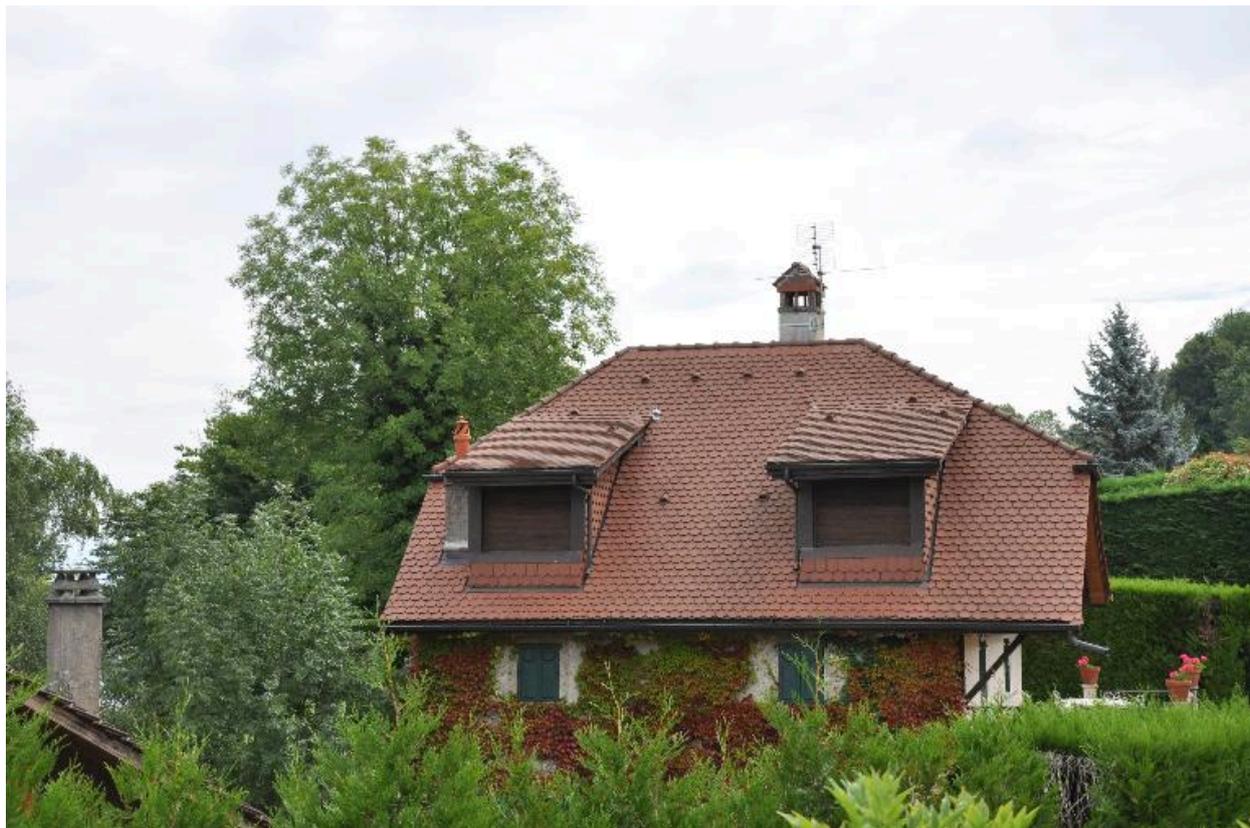
IVR82_20177400229NUCA

Vue du toit à deux pans avec demi-croupe sur chaque mur pignon du bâtiment du moulin

Il s'agit du second palier aménagé sur le torrent dénommé le "Ruisseau" dans la commune de Publier. À ce niveau, le bief est toujours mis en eau et alimente une nouvelle roue métallique installée comme un élément de décoratif. Sur un terrain de 290 m² protégé par une haie, le moulin fait face à une ancienne ferme. Les deux édifices sont actuellement des maisons d'habitation. Le bâtiment de la ferme est l'édifice principal alors que le moulin est une résidence secondaire. La ferme de plan régulier se compose d'un sous-sol, un rez-de-chaussée, un étage et un étage de comble. Cet édifice est séparé du bâtiment du moulin par un jardin. Situé en devant de parcelle, le moulin comprend un sous-sol correspondant à l'ancienne salle d'eau qui accueillait la machinerie. Il a un rez-de-chaussée, un étage et un étage de comble avec des lucarnes sur la toiture à deux pans. La demi-croupe couronne les murs pignons nord et sud. Une extension en appentis avec un toit terrasse a été ajouté dans le prolongement sud de ce moulin.

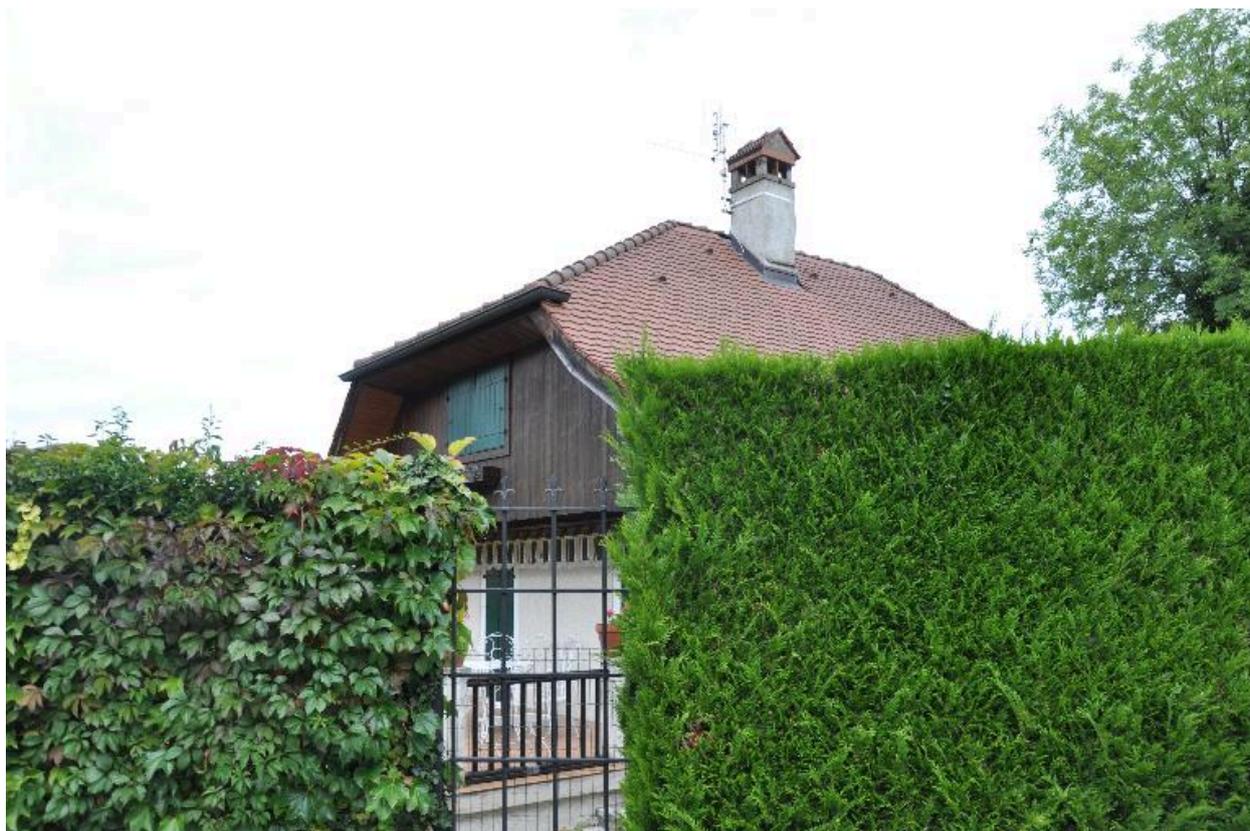
IVR82_20177400234NUCA

Vue du bâtiment du moulin prise depuis la rue des moulins d'Avulligoz
