Rhône-Alpes, Haute-Savoie
Cusy
la Conteste
chemin rural dit des Chavonnes

Ferme

Numéro de dossier : IA74002533

Cadre de l'étude : inventaire topographique Inventaire du Parc naturel régional du Massif des Bauges

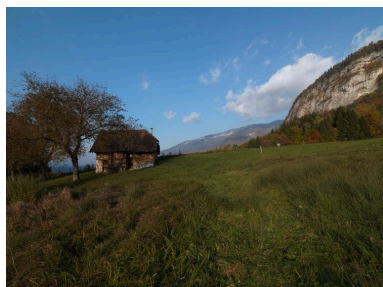
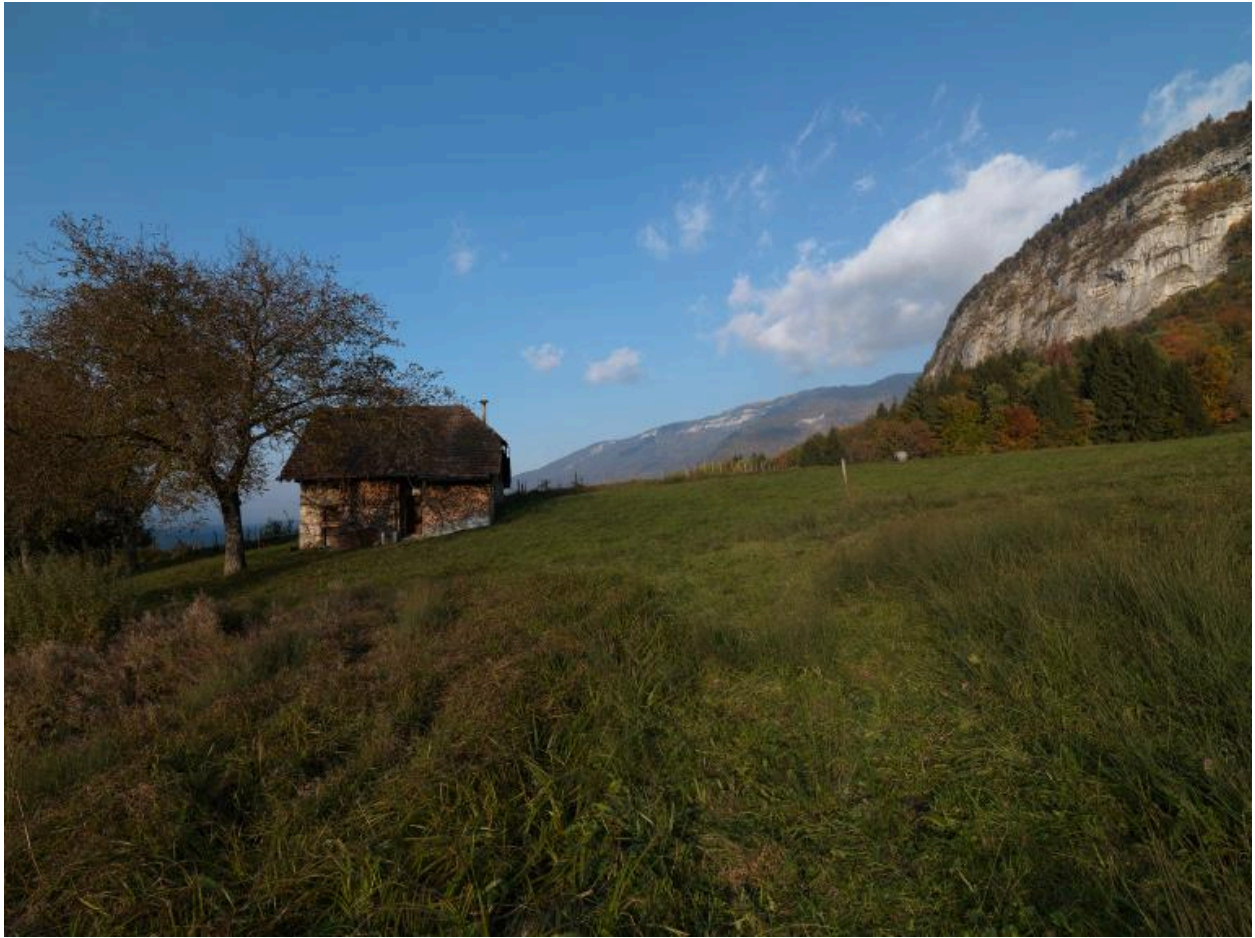
Vue d'ensemble de la ferme dans son site
 Phot. Thierry Leroy
 IVR82_20157402724NUCAQ

Vue d'ensemble de la ferme dans son site

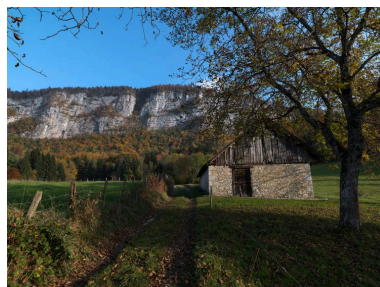
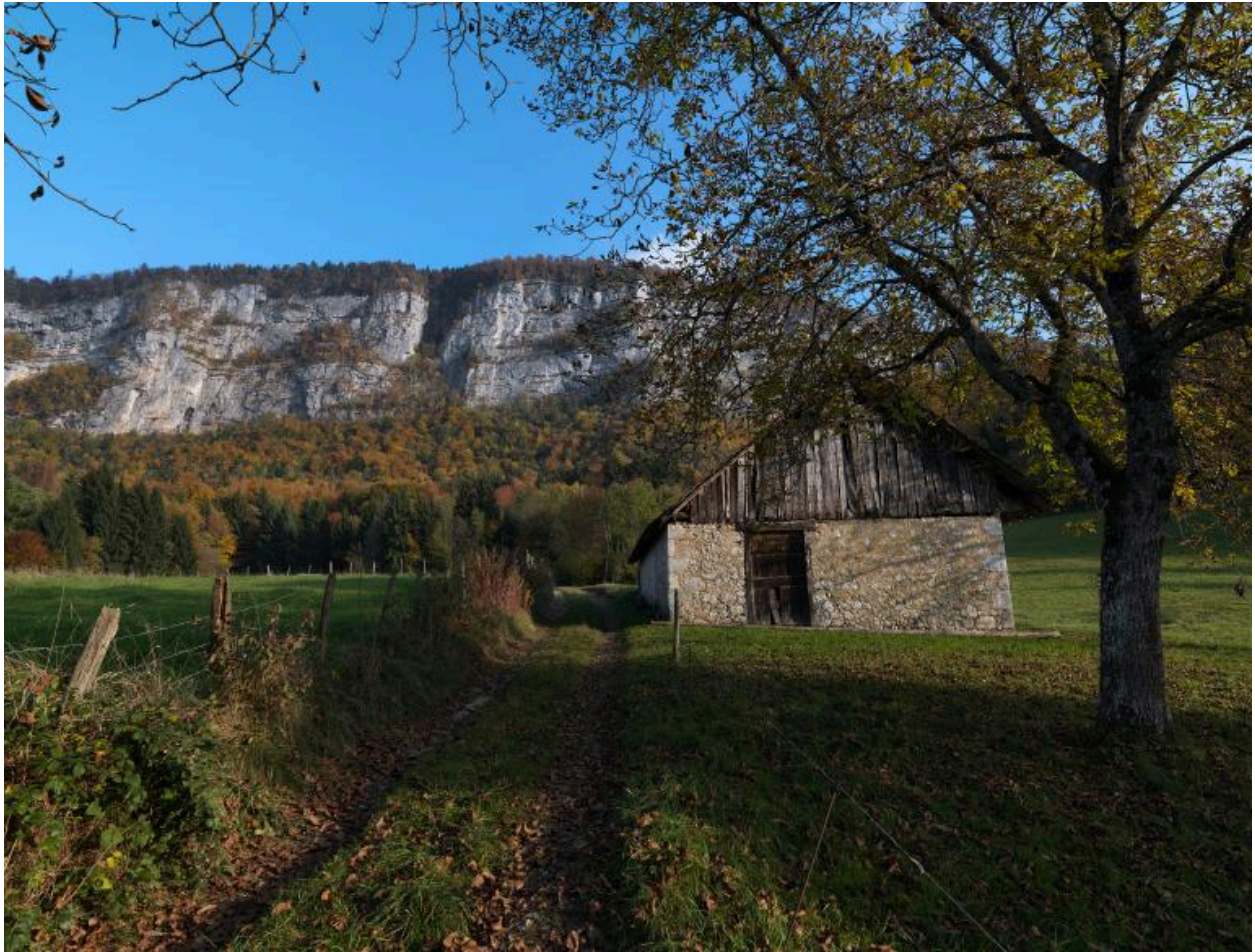
Vue d'ensemble depuis l'ouest de la ferme.
 Phot. Thierry Leroy
 IVR82_20157402721NUCAQ

Vue d'ensemble depuis l'ouest de la ferme.

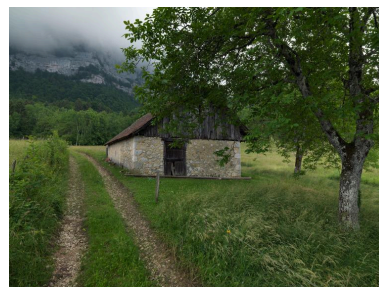
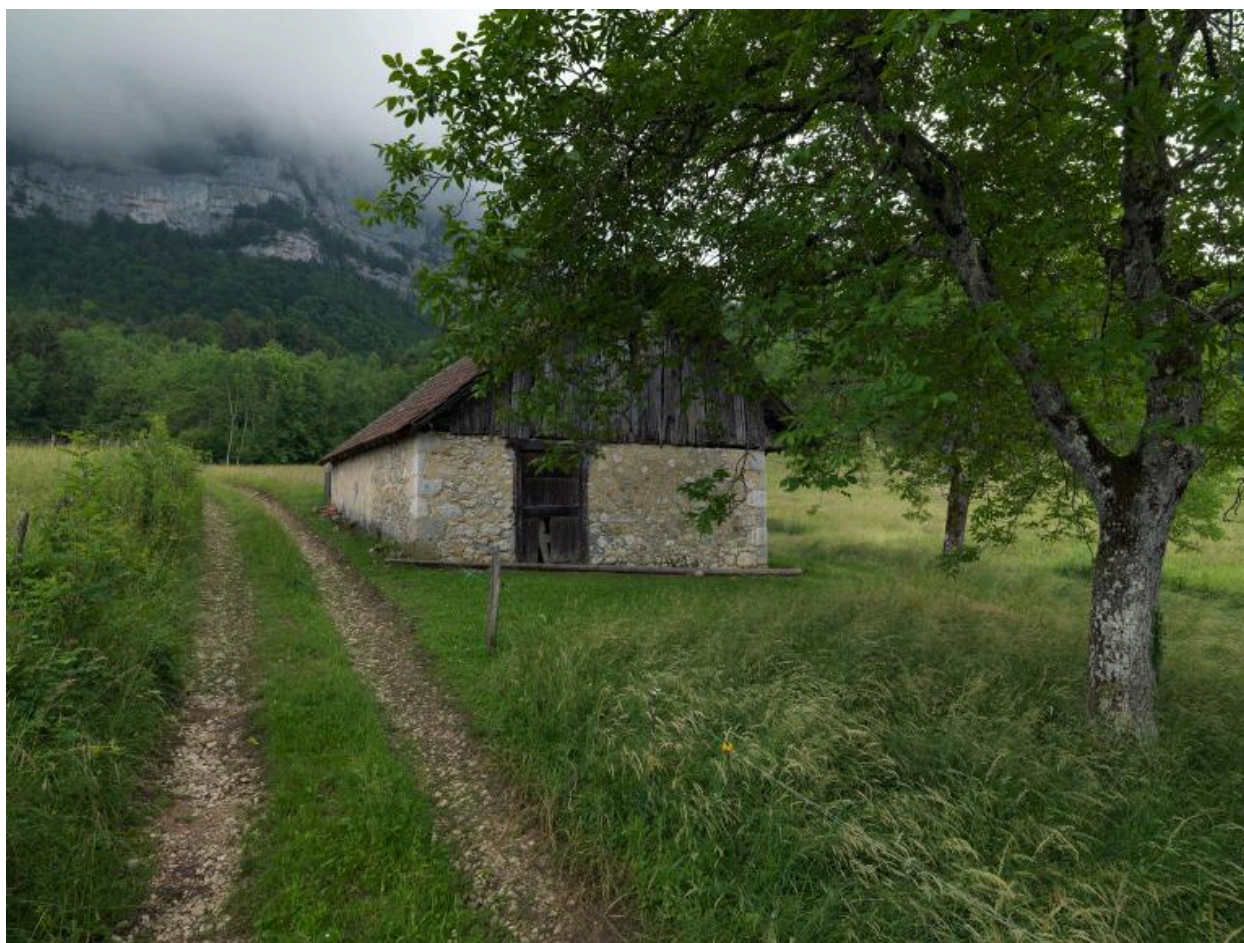
Vue d'ensemble de trois-quarts arrière gauche.
 Phot. Thierry Leroy
 IVR82_20157402527NUCAQ

Vue d'ensemble de trois-quarts arrière gauche.

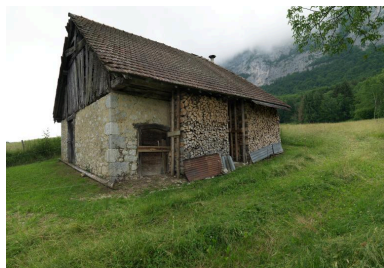
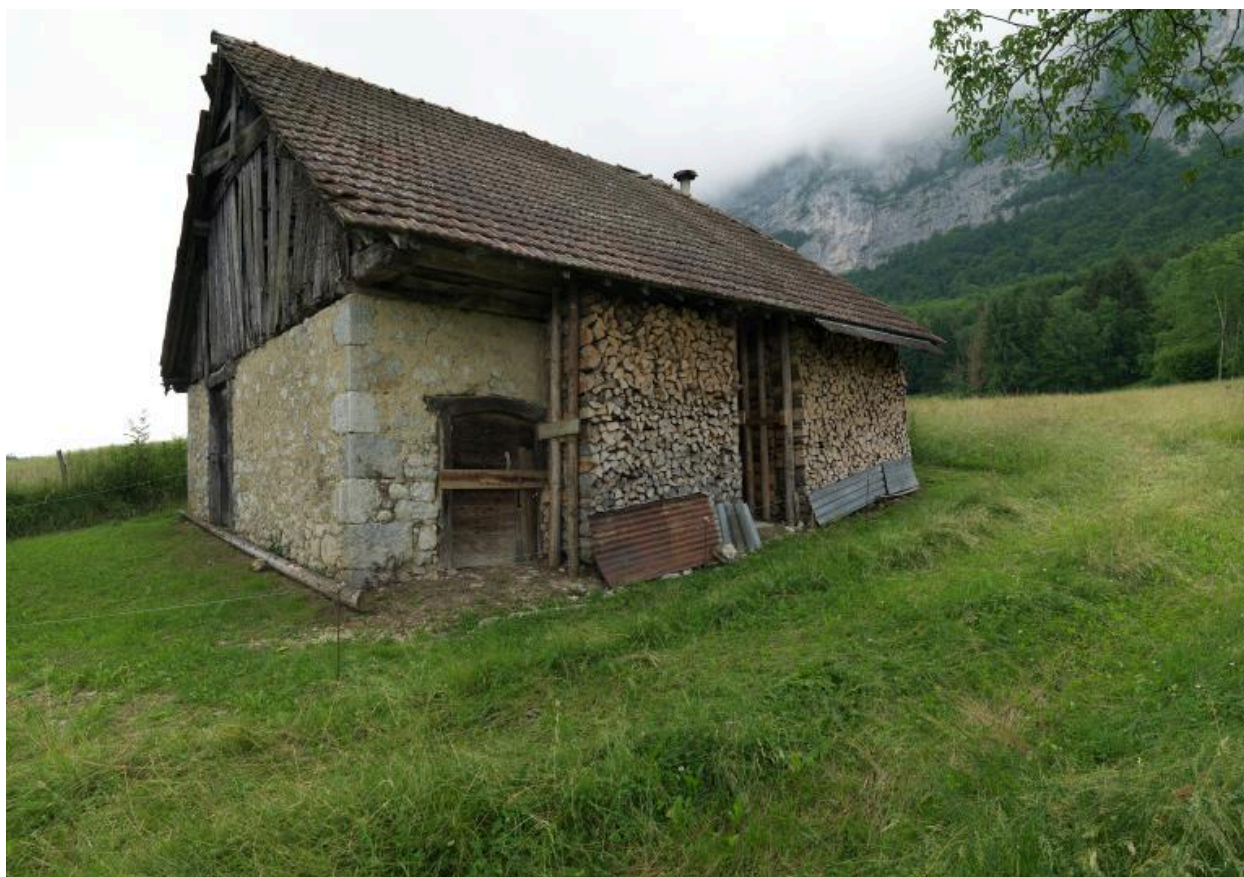
Vue d'ensemble de trois-quarts avant gauche de la ferme
Phot. Thierry Leroy
IVR82_20157402525NUCAQ

Vue d'ensemble de trois-quarts avant gauche de la ferme

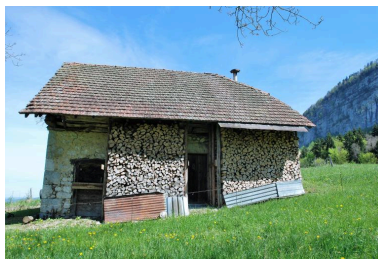
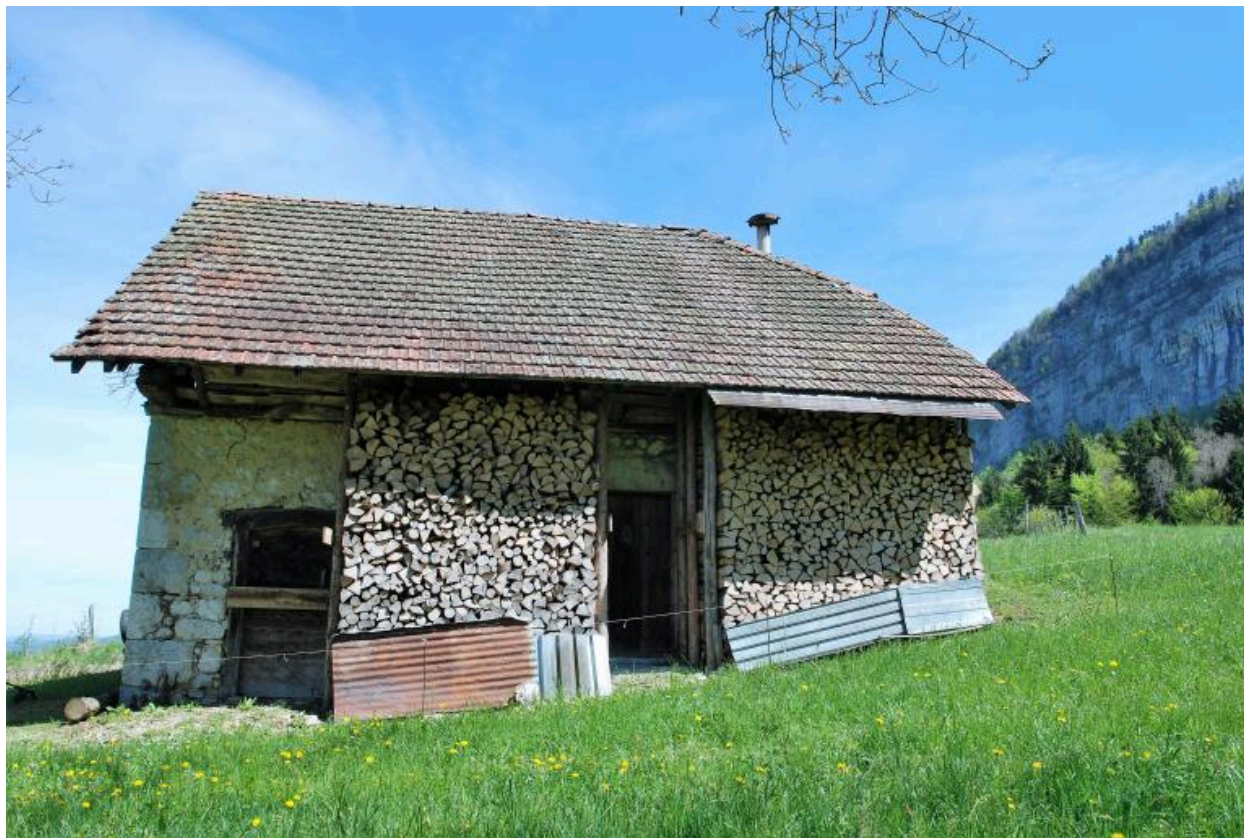
Vue d'ensemble de la façade sud.
Phot. Thierry Monnet
IVR84_20187400278NUCA

Vue d'ensemble de la façade sud.

La ferme en rez-de-chaussée est divisée en quatre parties. Dans la moitié est, se trouve le logis comprenant une cuisine au sud (accessible par la façade sud principale) et une chambre au nord éclairée à l'est par une fenêtre. Dans la moitié ouest de la ferme, l'étable est au sud, accessible par une porte et éclairée par une fenêtre, baies percées dans la façade sud ; la grange est au nord avec une porte sur le mur pignon ouest. Le bâtiment, en moellon de calcaire et enduit à pierre vue, a ses encadrements en pierre de taille calcaire (hormis le bois pour l'étable et la grange). Les pignons reçoivent un bardage bois vertical ; une double porte en bois, aménagée dans le pignon est, permet l'accès au fenil. Le toit à longs pans et demi-croupe est couvert de tuiles plates mécaniques ; le large avant-toit au droit de la façade sud est engendré par le débord par extension de la toiture.

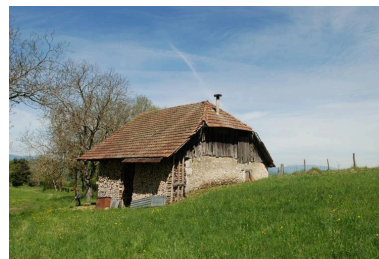
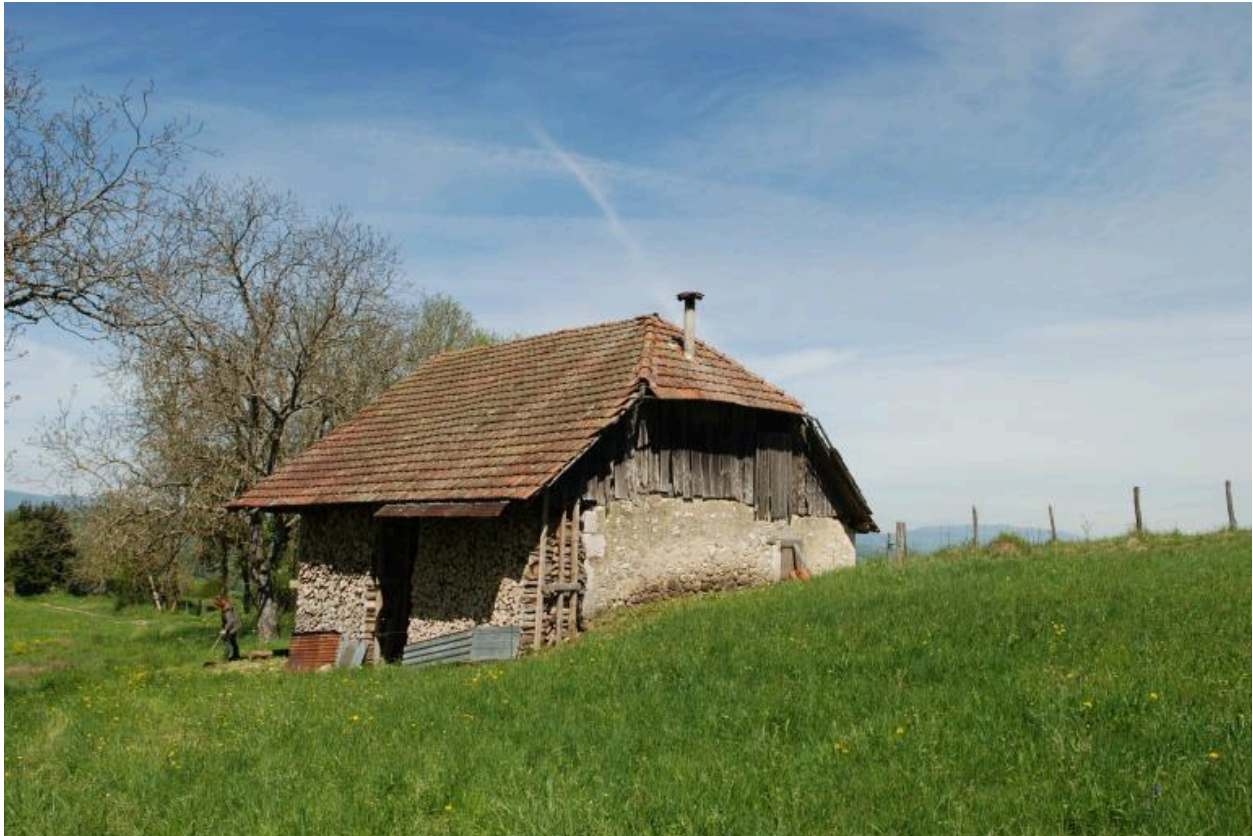
Vue d'ensemble de trois-quarts avant droit.
Phot. Thierry Monnet
IVR84_20187400279NUCA

Vue d'ensemble de trois-quarts avant droit.
