**Inventaire général  
du patrimoine culturel**

Rhône-Alpes, Haute-Savoie  
Saint-Eustache  
le Cruet  
chemin rural du Cruet

## Ferme n°2

Numéro de dossier : IA74001651

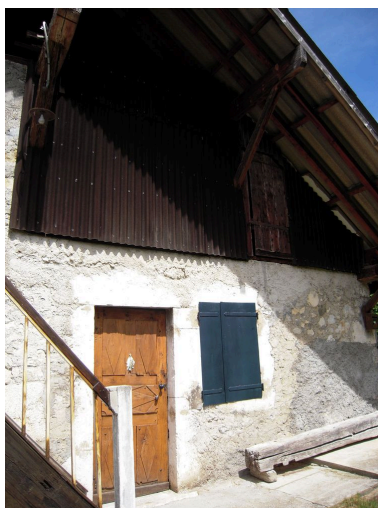
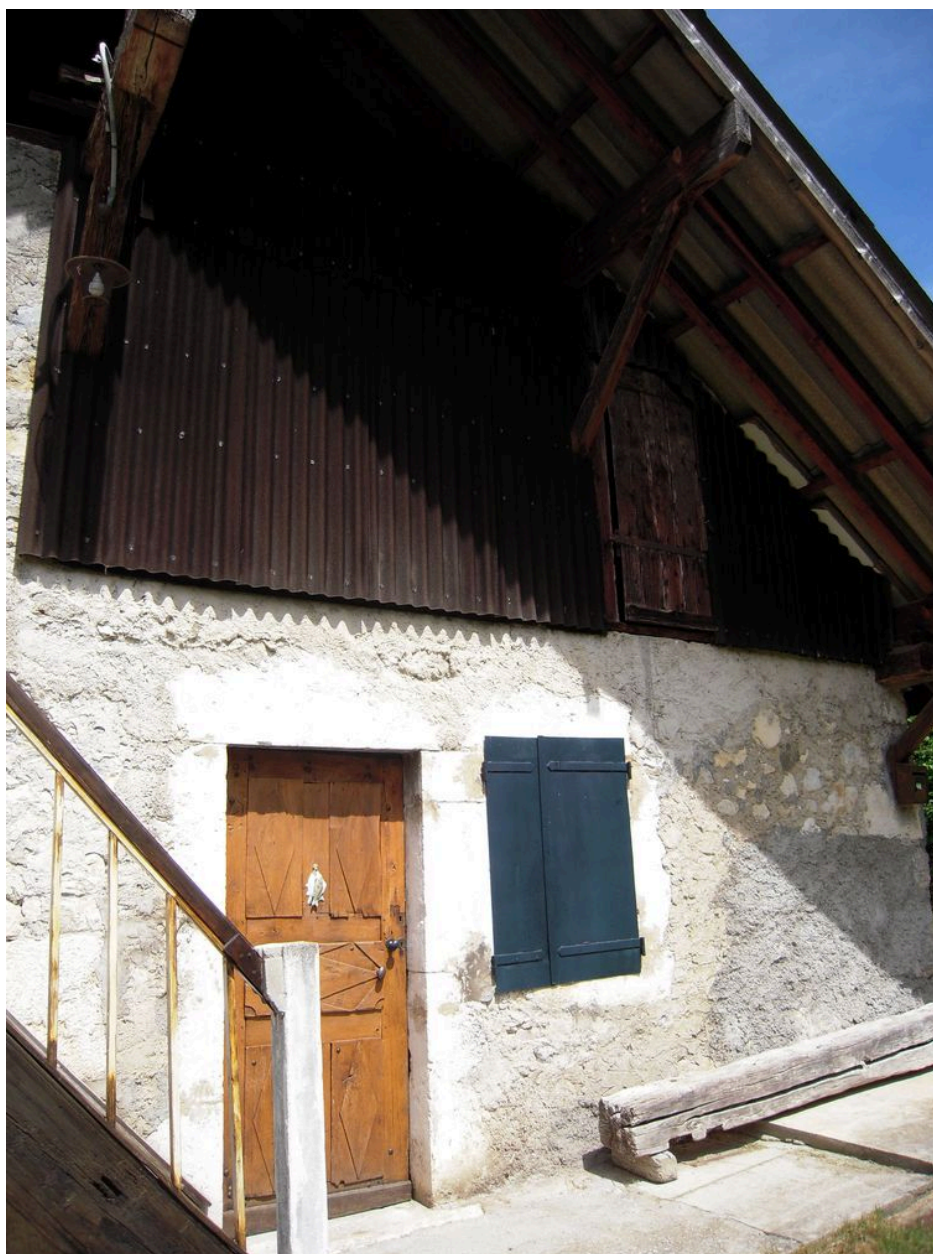
Vue de la façade sud.  
Phot. Clémence Serve  
IVR82\_20117400878NUCA

Vue de la façade sud.

Orienté sur un axe nord/sud ce bâtiment est ouvert au sud sur le mur pignon. Il est semi-enterré pour pallier au terrain en pente et s'aligner dans la continuité du corps de ferme auquel il est accolé. Au sud les pierres de taille en calcaire des encadrements sont apparentes, elles sont ciselées et finement bouchardées, ce qui laisse comprendre que cette partie est plus tardive que le bâtiment auquel elle est accolée et qui est du XVIIIème. On y trouve un logis en hauteur accessible par l'extérieur avec un escalier de façade en bois, une cave en dessous de l'habitation et une autre ouverture qui, là aussi, peut correspondre à une habitation. Cette partie a été réaménagée récemment car des installations modernes sont visibles sur la face est. De plus certaines zones des murs ont été recouvertes d'un enduit ciment. Le bardage bois est en bon état ce qui laisse penser qu'il a été changé récemment. La façade sud présente deux niveaux plus les combles tandis que la façade nord présente un niveau unique dans lequel on a percé des ouvertures à différentes hauteurs. Le mur de cette façade est constitué d'une part avec un opus incertum de tout-venant et d'un bardage bois disposé horizontalement. Sur les deux faces on observe la présence d'un enduit à la chaux qui par endroit laisse apparaître les pierres. La toiture est perpendiculaire au corps de ferme juxtaposée et il s'agit d'une couverture à deux pans avec des tôles ondulées. Mais la proximité des deux bâtisses fait que les deux pans sont asymétriques, le pan qui est à l'ouest est beaucoup plus court que celui qui est à l'est car il rencontre le mur de la ferme à côté.
