Rhône-Alpes, Drôme
Colonzelle
les Vernets

moulin à blé : moulin de l'Aulière, puis atelier mécanique, actuellement gîtes

Numéro de dossier : IA26000401
Date de l'enquête initiale : 2009
Date(s) de rédaction : 2009
Cadre de l'étude : inventaire topographique
Degré d'étude : étudié

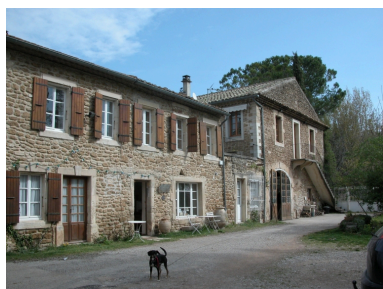
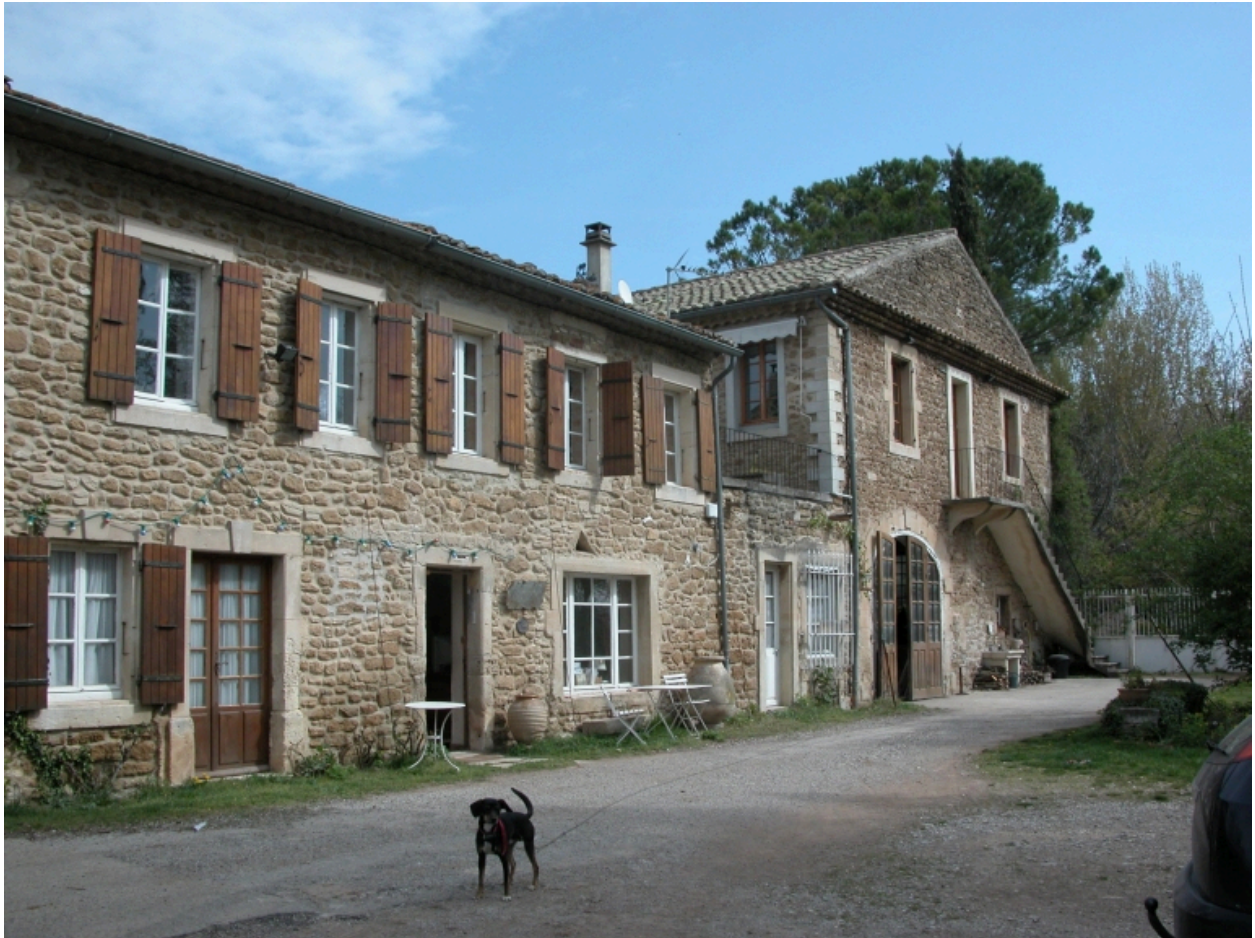
Vue d'ensemble depuis le sud.
Phot. Geneviève Jourdan
IVR82_20092600001NUCA

Vue d'ensemble depuis le sud.

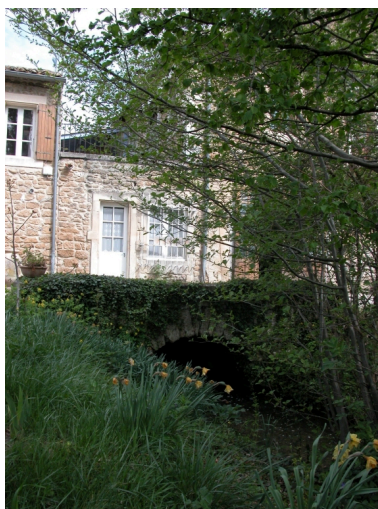
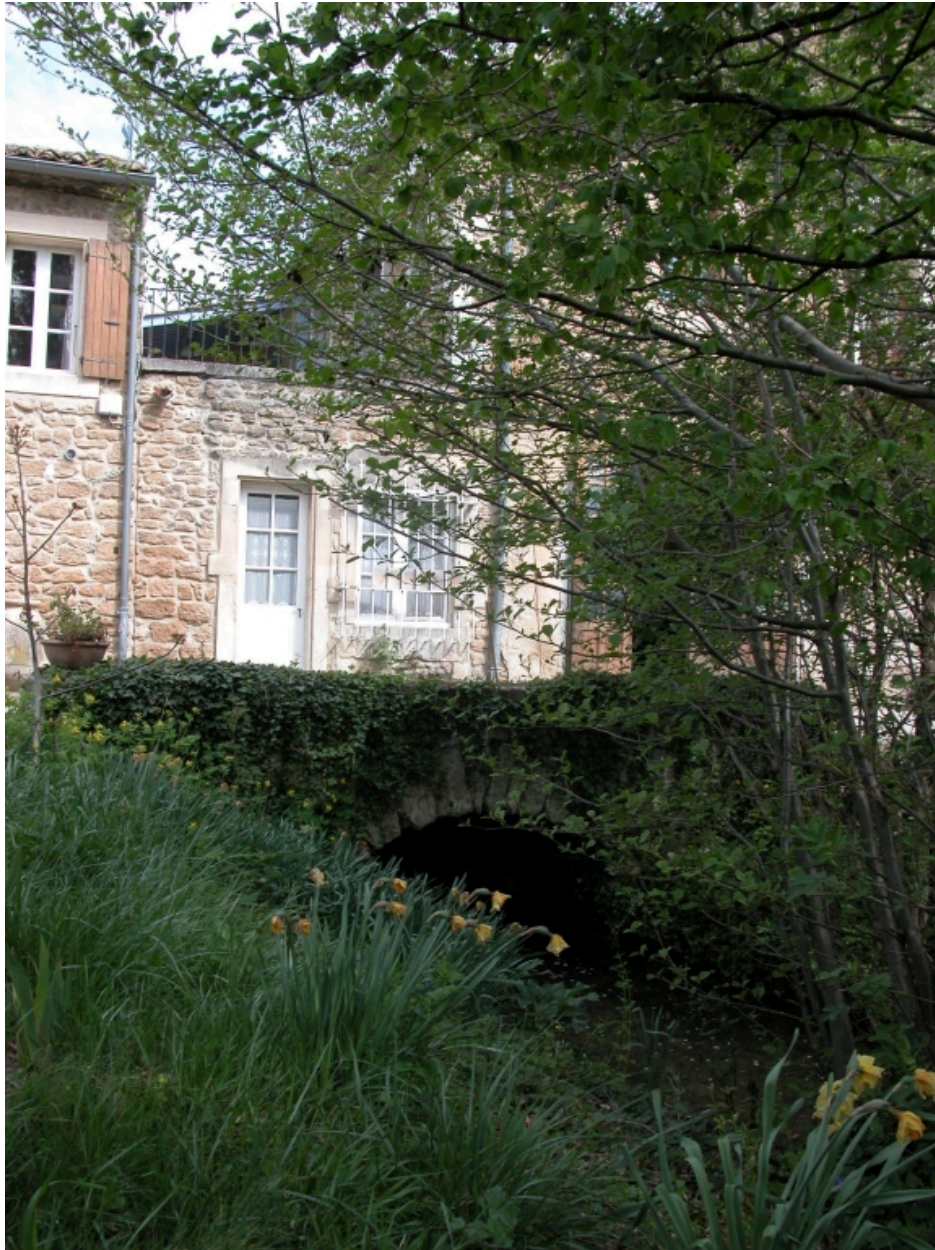
Phot. Geneviève Jourdan
IVR82_20092600002NUCA

Vue sud de la chambre
de la roue et du bief.

Vue sud de la chambre de la roue et du bief.

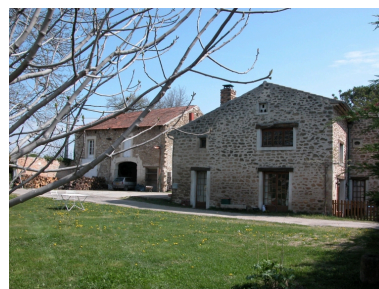
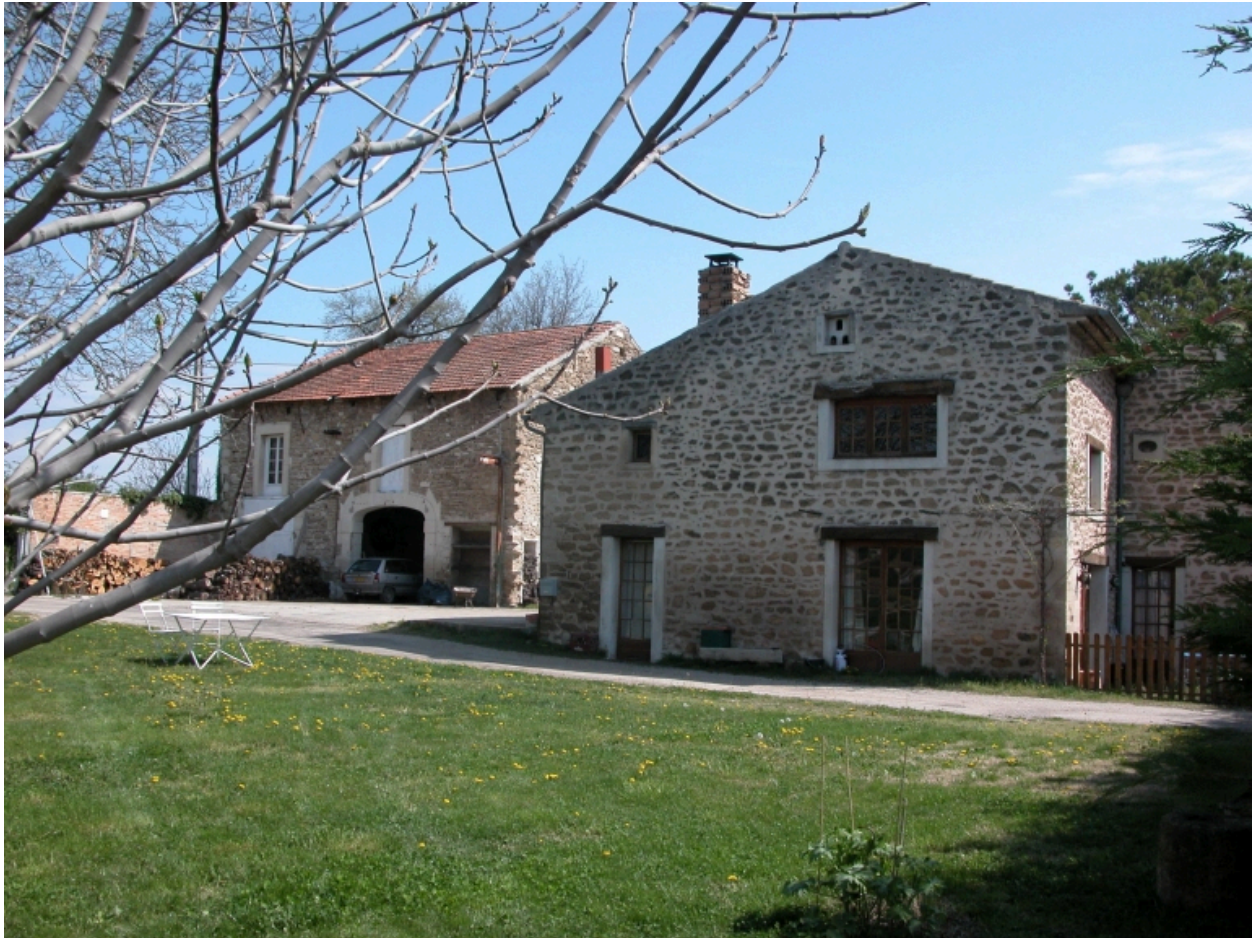
Vue générale ouest des
dépendances du moulin.
Phot. Geneviève Jourdan
IVR82_20092600003NUCA

Vue générale ouest des dépendances du moulin.

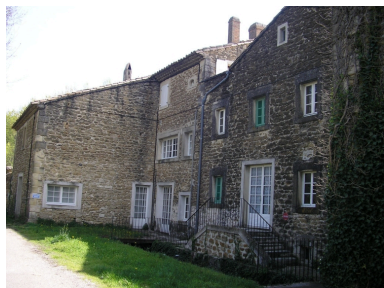
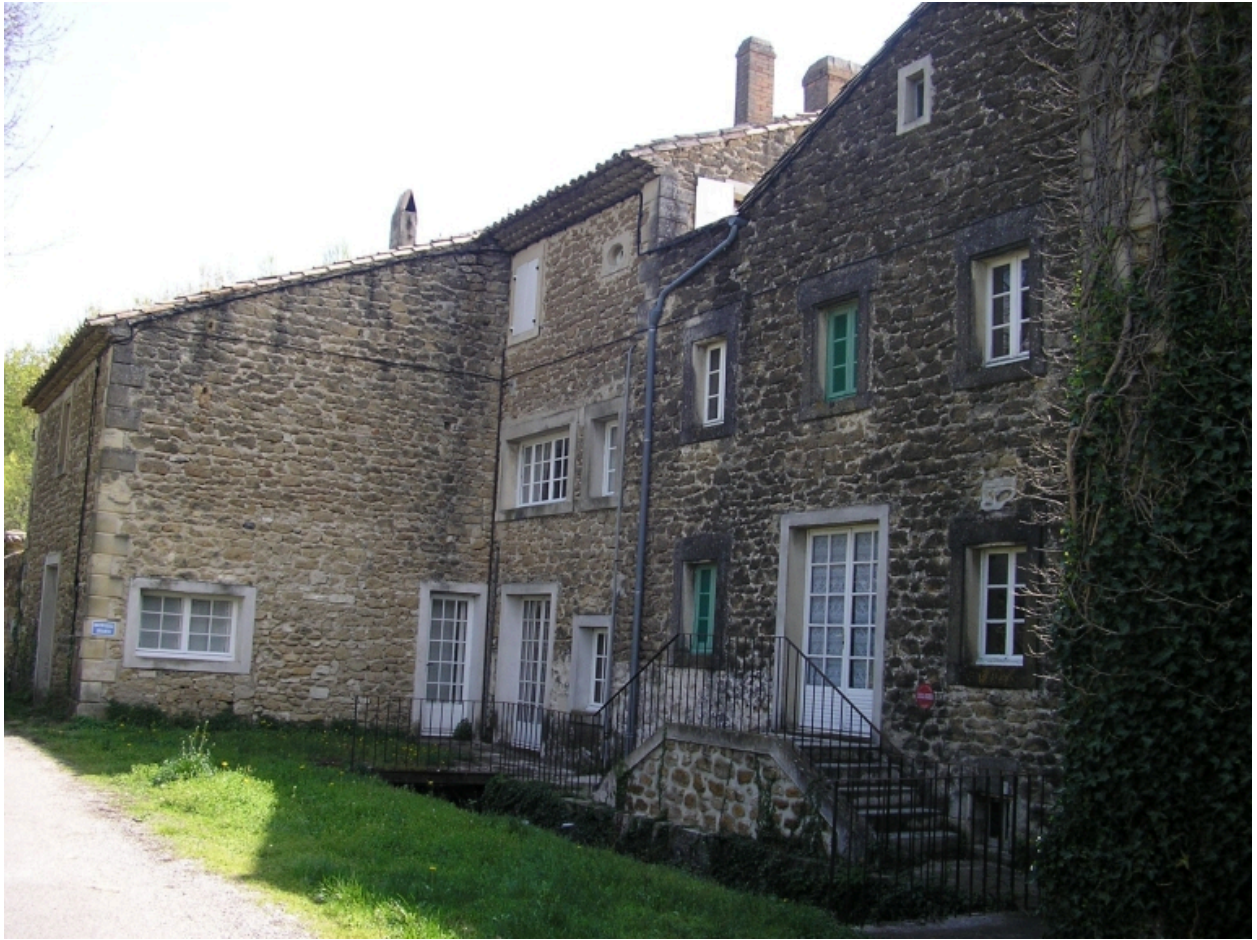
Vue générale nord.
Phot. S. Joly
IVR82_20092600004NUCA

Vue générale nord.

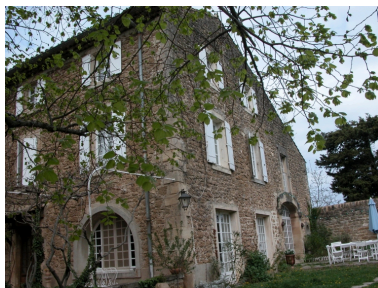
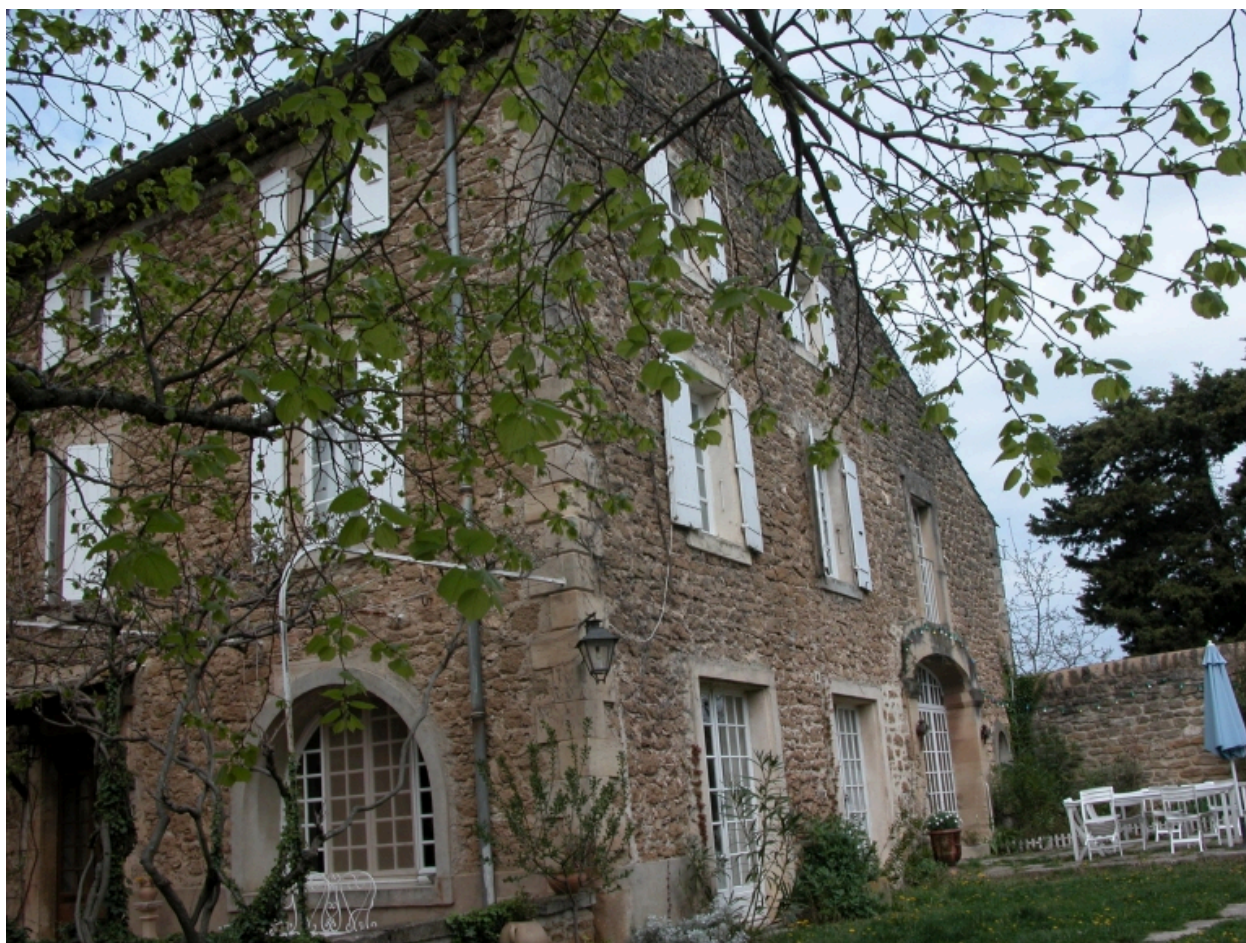
Deuxième logis, vue de trois quarts.
Phot. Geneviève Jourdan
IVR82_20092600005NUCA

Deuxième logis, vue de trois quarts.

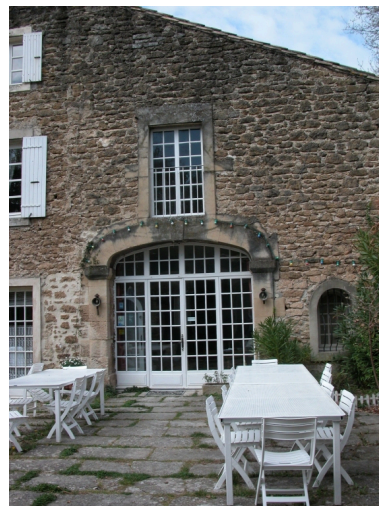
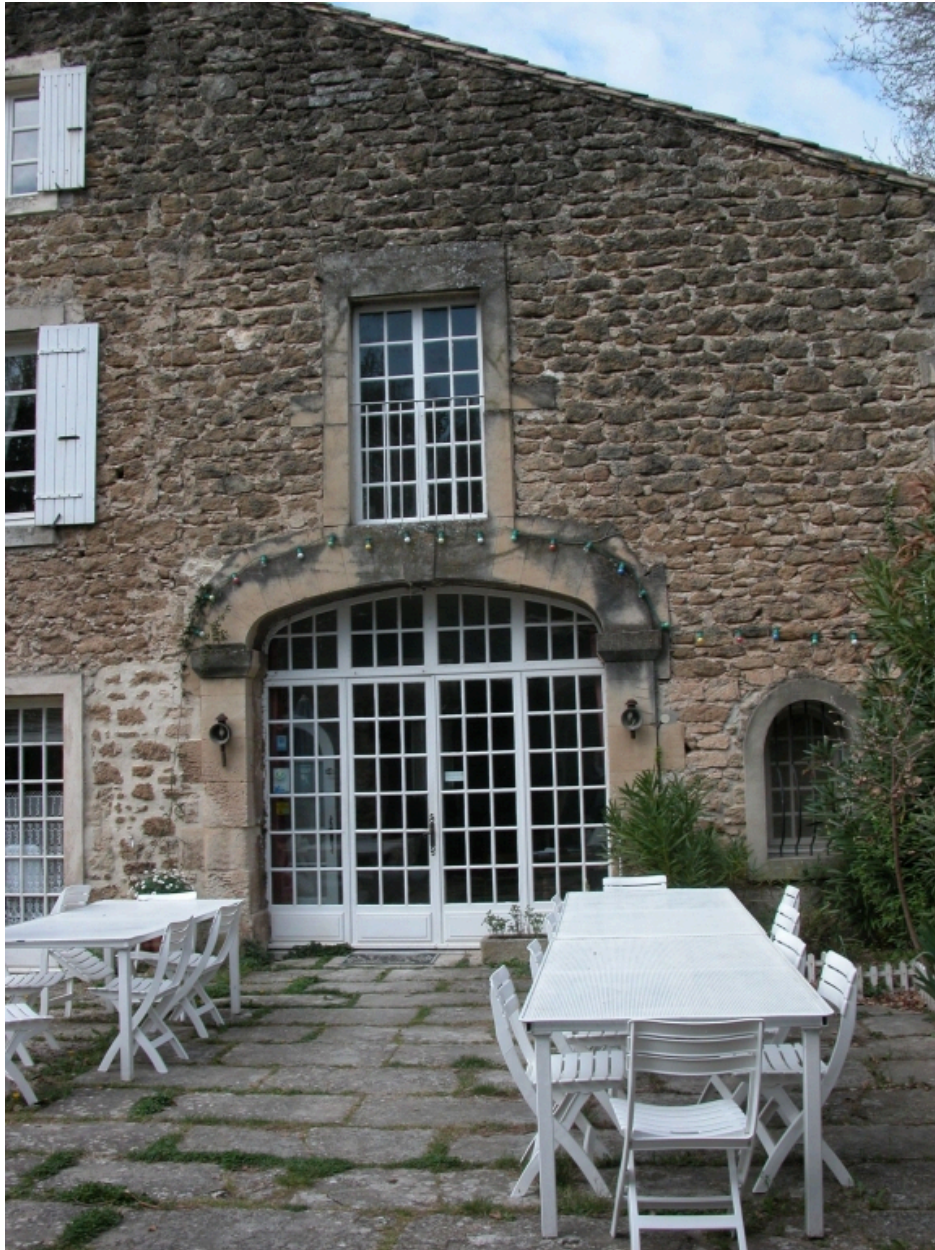
Détail de la façade est
du deuxième logis.
Phot. Geneviève Jourdan
IVR82_20092600006NUCA

Détail de la façade est du deuxième logis.

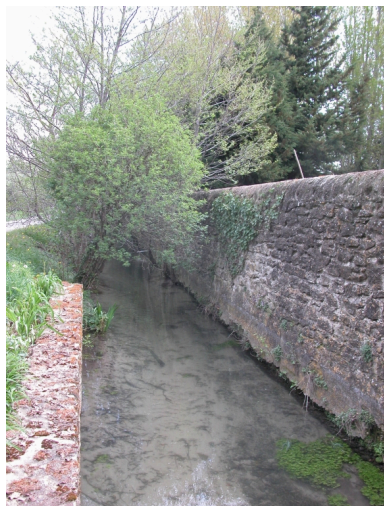
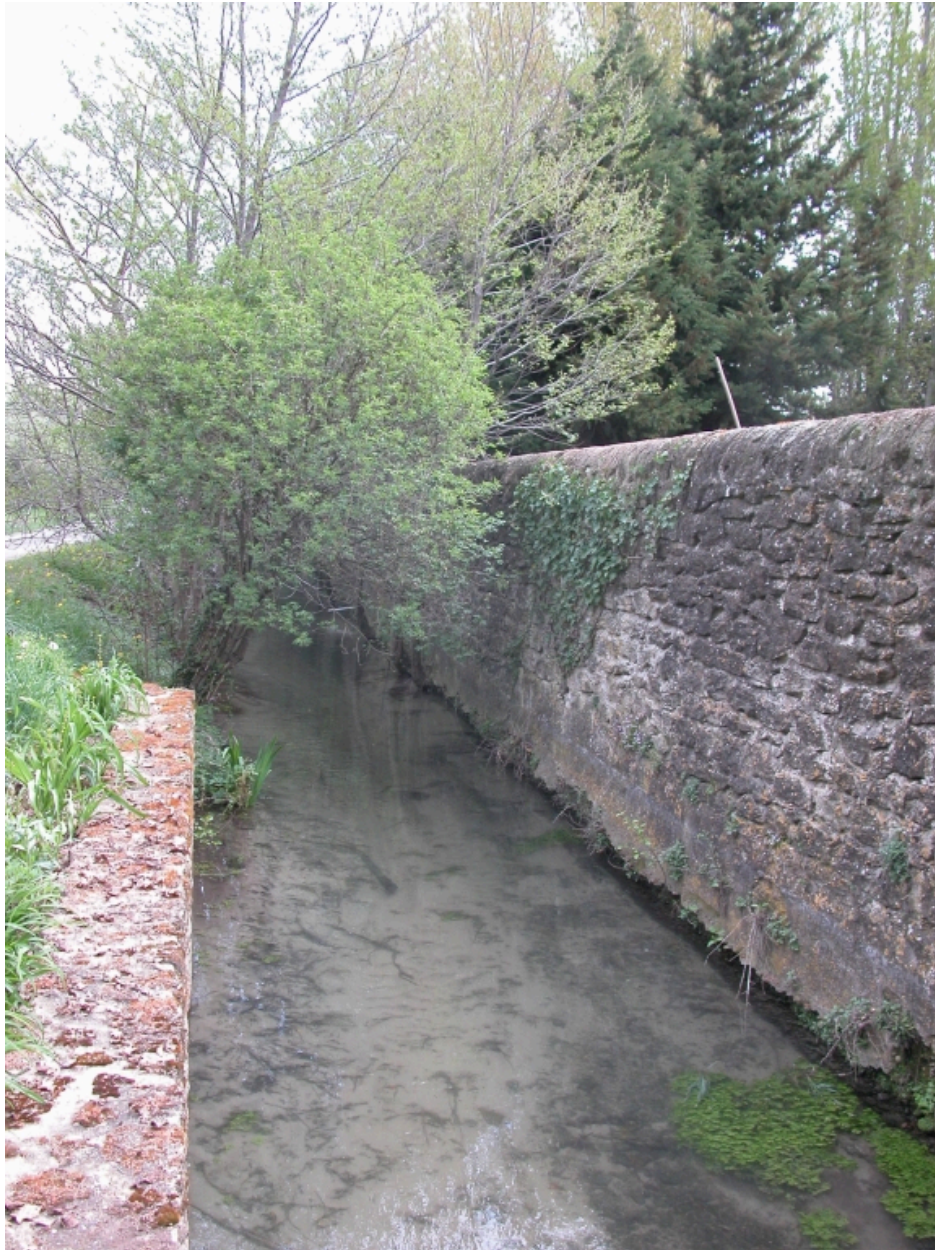
Bief du moulin alimenté par l'Aulière.
Phot. Geneviève Jourdan
IVR82_20092600007NUCA

Bief du moulin alimenté par l'Aulière.

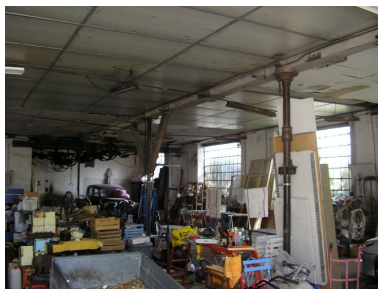
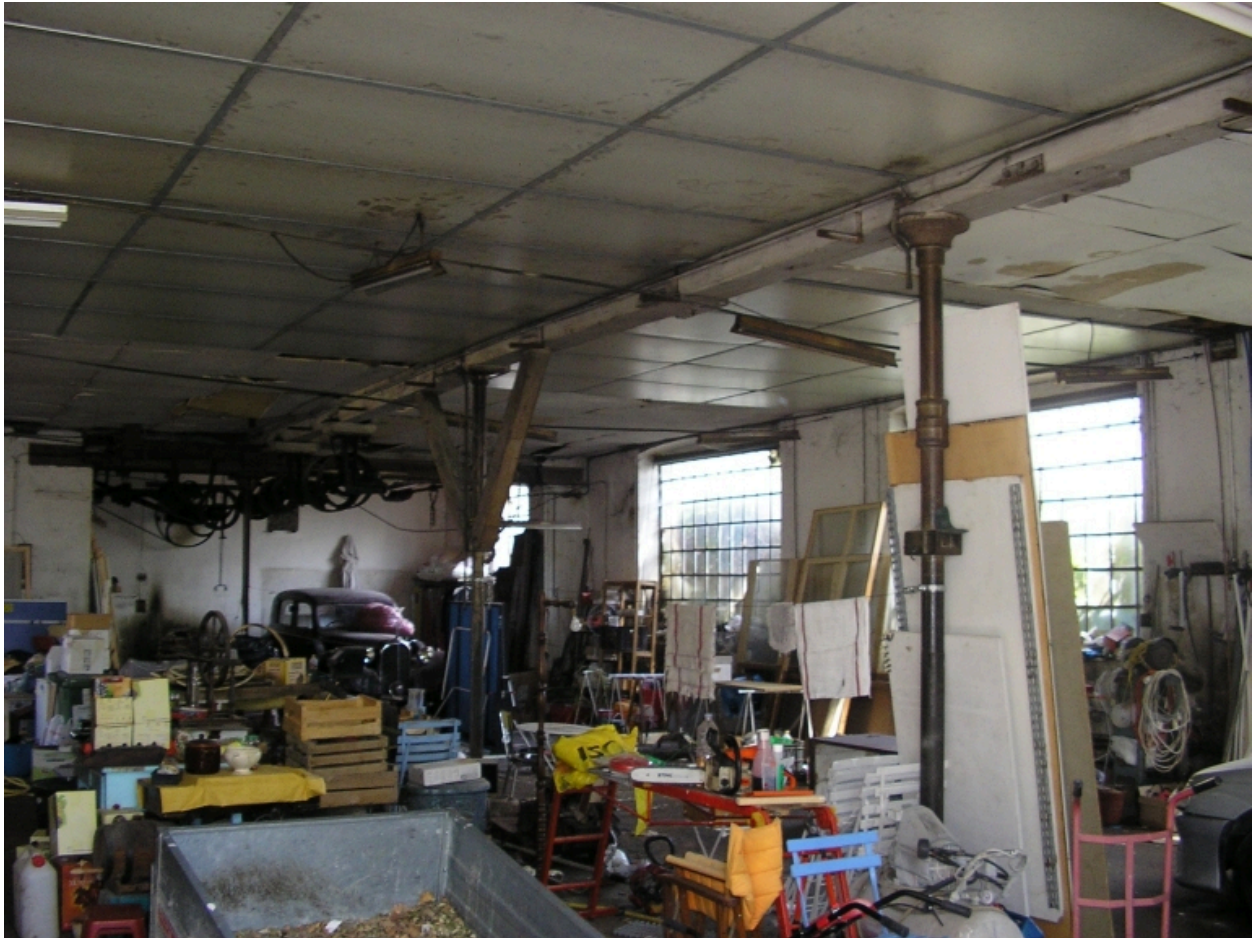
Vue intérieure sud de l'atelier
mécanique du moulin.
Phot. S. Joly
IVR82_20092600008NUCA

Vue intérieure sud de l'atelier mécanique du moulin.
