Auvergne, Puy-de-Dôme  
Cournon-d'Auvergne  
2 rue des Vergers, 1 allée des Cerisiers

## Maison de vigneron

Numéro de dossier : IA63002698

Cadre de l'étude : enquête thématique régionale inventaire du patrimoine viticole de Clermont-Auvergne-Métropole

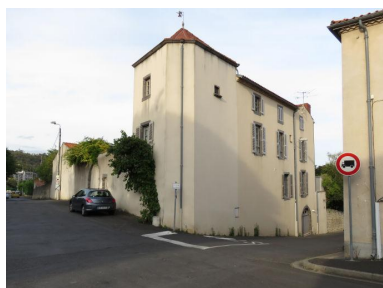
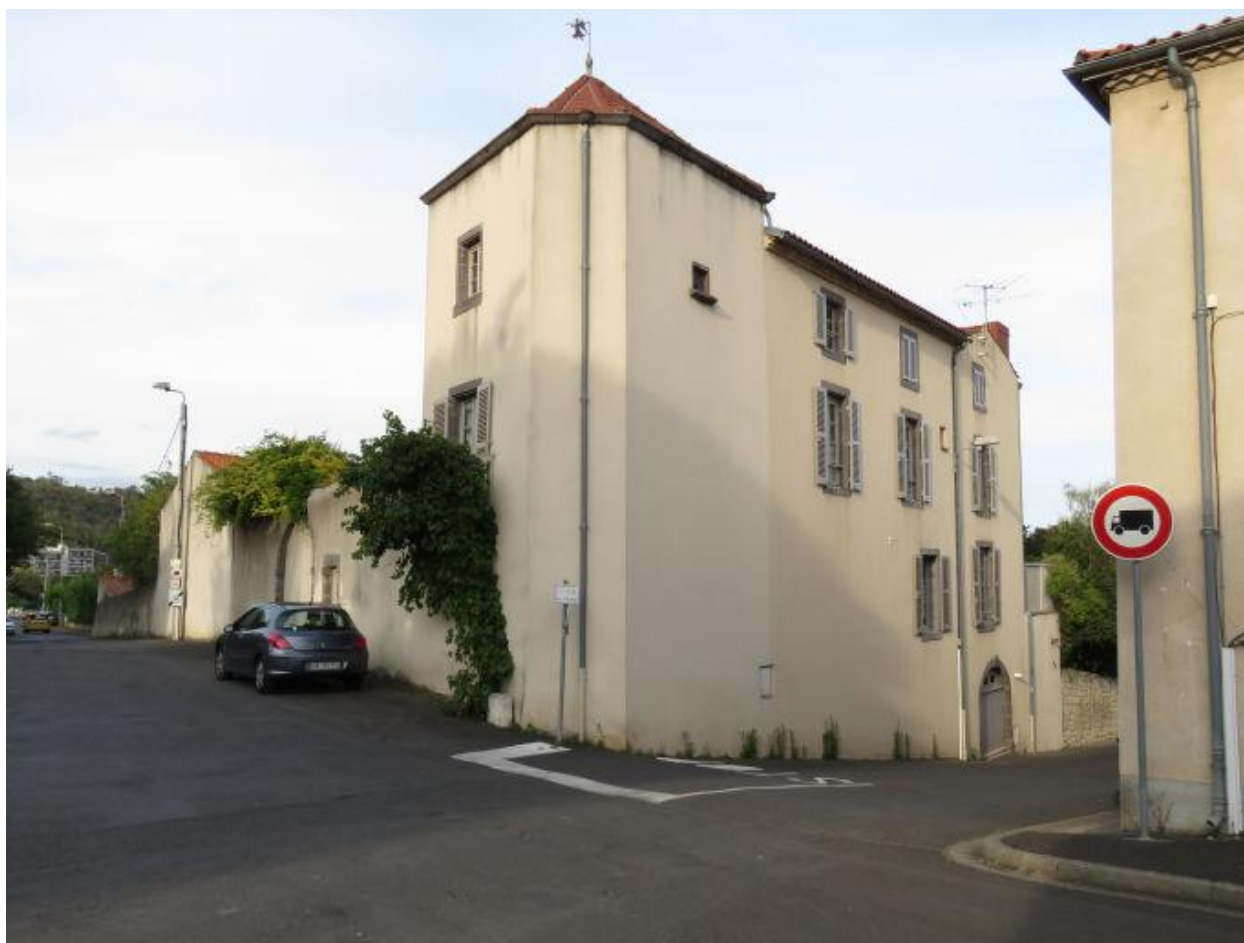
Vue d'ensemble depuis la rue  
Phot. Bruno Decrock  
IVR84\_20216300113NUCA

Vue d'ensemble depuis la rue

Les façades sont couvertes d'un enduit à l'exception des encadrements de baies, des chaînes d'angles et d'une corniche moulurée en pierre de taille de type Volvic. Cette corniche se développe au sommet des murs sur cour et des murs de la tourelle sur rue, où elle est dotée d'une cuvette d'évacuation. Une génoise court en haut du mur côté allée des Cerisiers. Les petits frontons triangulaires au-dessus de deux fenêtres sur cour sont rapportés. La tourelle est également ornée d'un petit balcon sur la rue des Vergers, avec un garde-corps en ferronnerie.

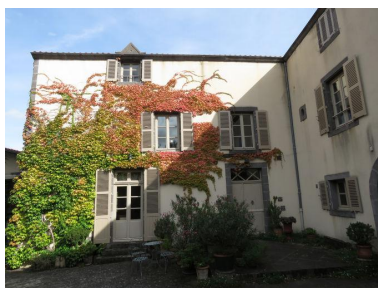
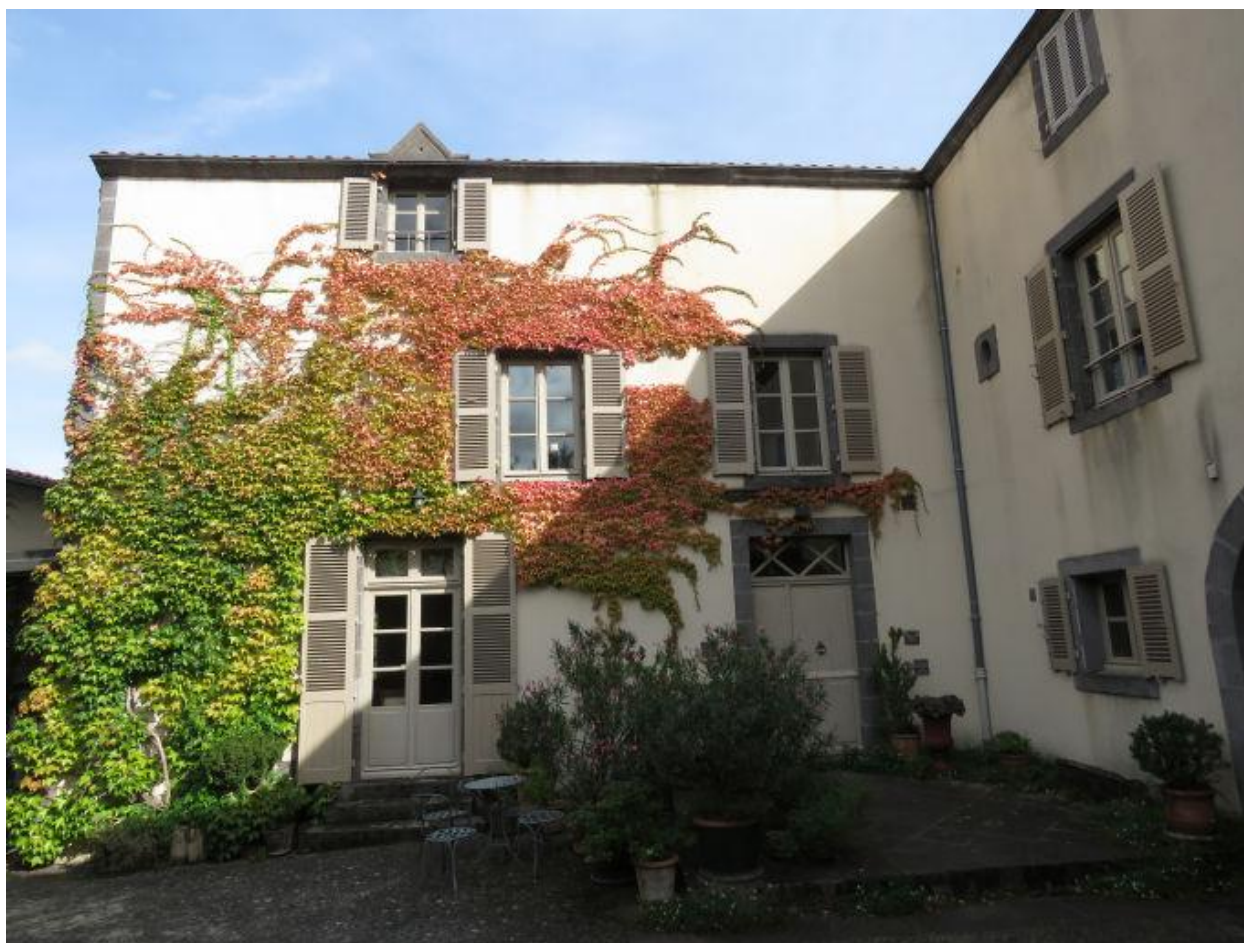
Vue générale : façade  
sur cour de l'aile est  
Phot. Bruno Decrock  
IVR84\_20216300114NUCA

Vue générale : façade sur cour de l'aile est

L'aile est entièrement consacrée à l'habitat qui s'organise autour d'un grand escalier tournant à volées droites et repos intermédiaires. A gauche se trouvait la salle commune avec cuisine, avec cheminées (et probable souillarde - cuisine avec évier - contre le mur nord, partie modifiée par la suite). A droite s'ouvre une autre pièce située au-dessus de l'accès au cuvage et au sous-sol. Les toilettes étaient à l'extérieur au nord, et le toit à cochon en face de l'autre côté de la cour. Les fenêtres regardant l'est ont été agrandies en porte-fenêtres. La façade sur le parc comporte un grand fronton triangulaire.

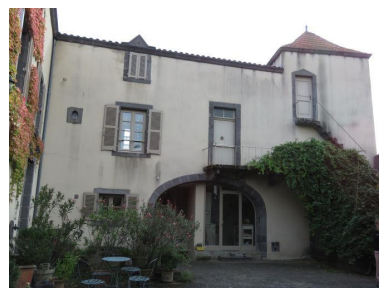
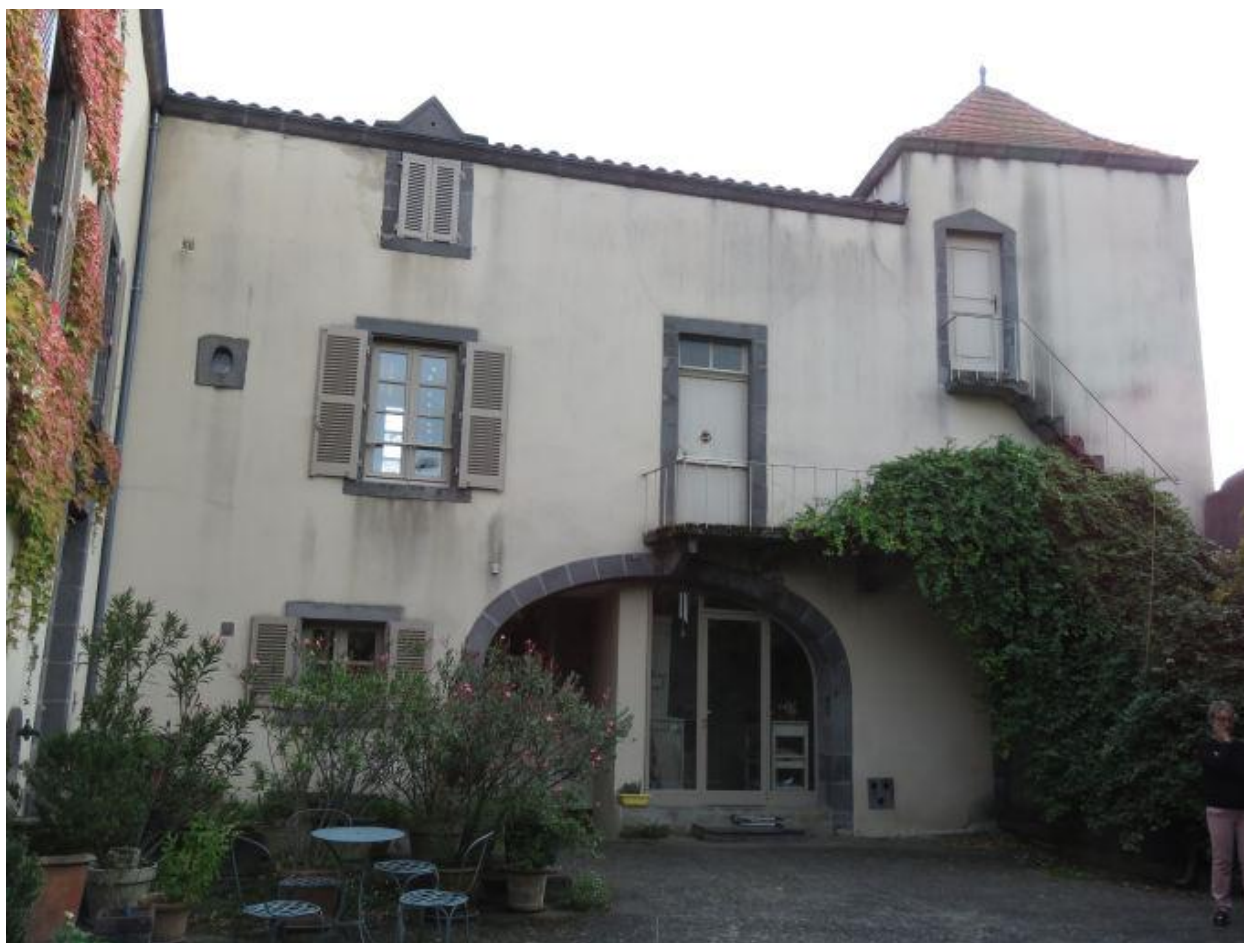
Vue générale : façade  
sur cour de l'aile sud  
Phot. Bruno Decrock  
IVR84\_20216300115NUCA

Vue générale : façade sur cour de l'aile sud

L'aile sud est surtout consacrée aux locaux techniques : au rez-de-chaussée, dans une pièce sur rue couverte d'une voûte d'arêtes moulée sur coffrage se trouve un remarquable cuvier en angle, avec cuves en place, et cheminée, un "débaras" (pièce non visitée, désignée sous ce terme par le propriétaire), une pièce froide vers l'aile est. L'allée des Cerisiers, plus basse que la cour et en forte déclivité vers l'est, permet de ménager l'accès au cuvage qui occupe toute la surface de la maison. Le cuvage dispose d'un accès charretier ouvert dans le pignon de l'aile est et l'on y accède également du parc par un escalier. Le cuvage est voûté en berceau segmentaire (volumes en longueur) et voûté d'arêtes (salles). Les sous-sols en-dessous sont tout aussi vastes. On y accède depuis le cuvage donnant sur la cour par une large baie couverte d'un arc en anse de panier ou par un large escalier côté est qui donne directement sur l'extérieur (pour le roulage des tonneaux). Un percement ménagé dans la voûte à l'aplomb des cuves permettait d'y faire descendre le vin par gravitation. Les deux ailes en L comportent des "souttres", murets parallèles sur lesquels reposent les tonneaux (longitudinaux pour l'un et transversaux pour l'autre), et une partie auparavant close avec étagère. L'accès à l'étage de l'aile sud, consacré à l'habitat, se fait aussi par l'extérieur, par un escalier en pierre côté cour qui dessert à la fois le centre de l'aile par un long palier et une pièce haute de la tourelle par une volée plus escarpée. La partie nord de la cour est occupée par une vaste et haute grange ou remise, au dallage en pierre de grand module, à usage actuel de garage. Plus au nord encore en limite de parcelle se trouvent de petits bâtiments comportant notamment un puits, un abreuvoir et une citerne.

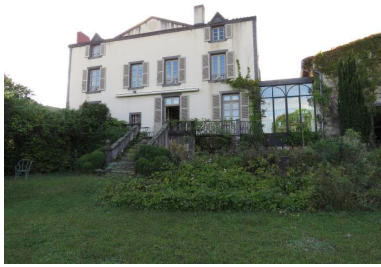
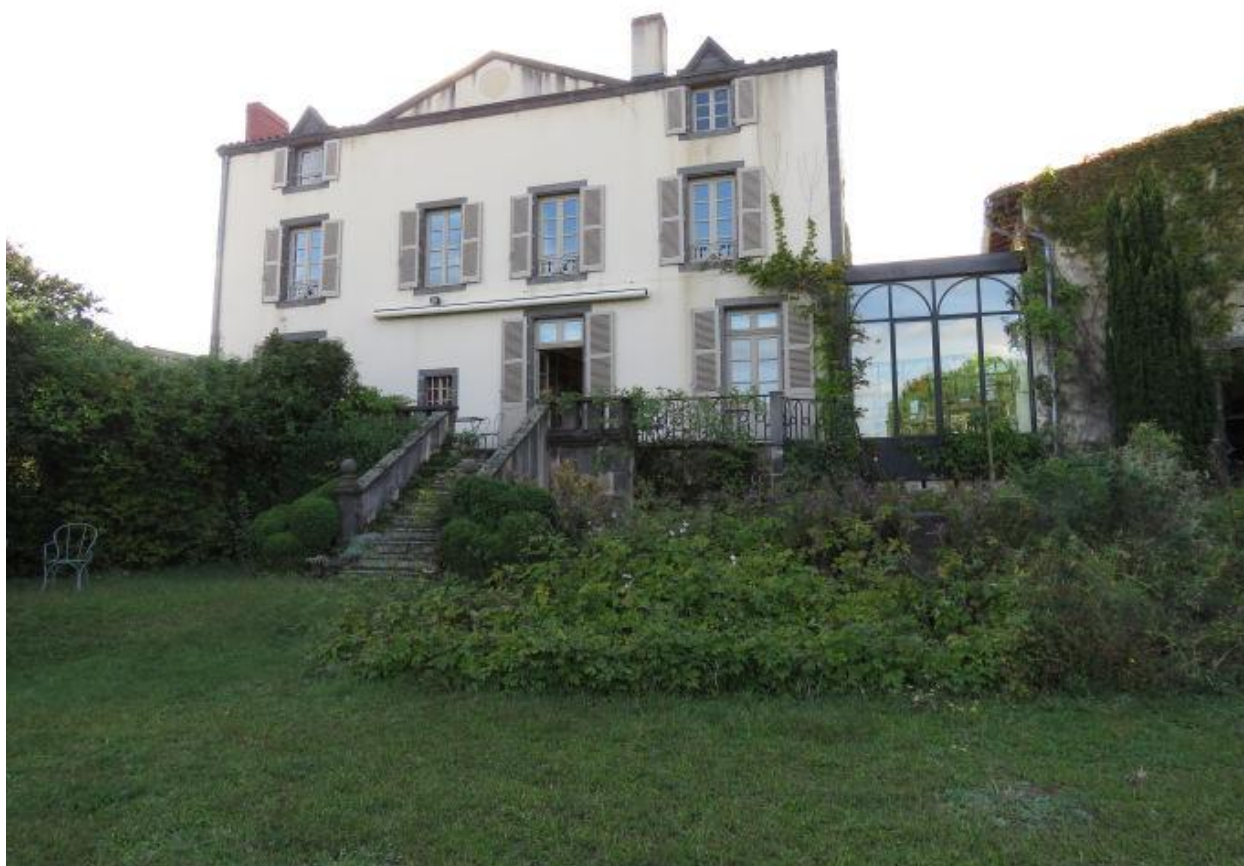
Vue générale : façade  
sur parc de l'aile est  
Phot. Bruno Decrock  
IVR84\_20216300116NUCA

Vue générale : façade sur parc de l'aile est
