**Inventaire général  
du patrimoine culturel**

Rhône-Alpes, Haute-Savoie  
Morzine  
les Dromonts  
chemin de la Combe

## Maison dite chalet Yacca

Numéro de dossier : IA74000864

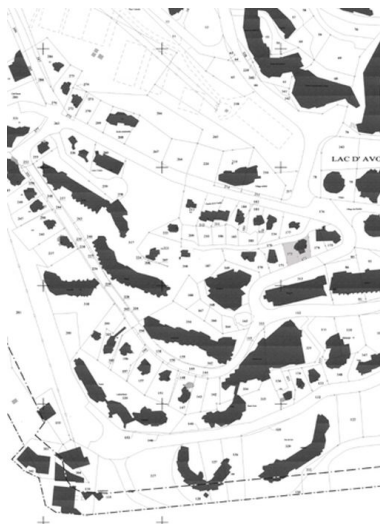
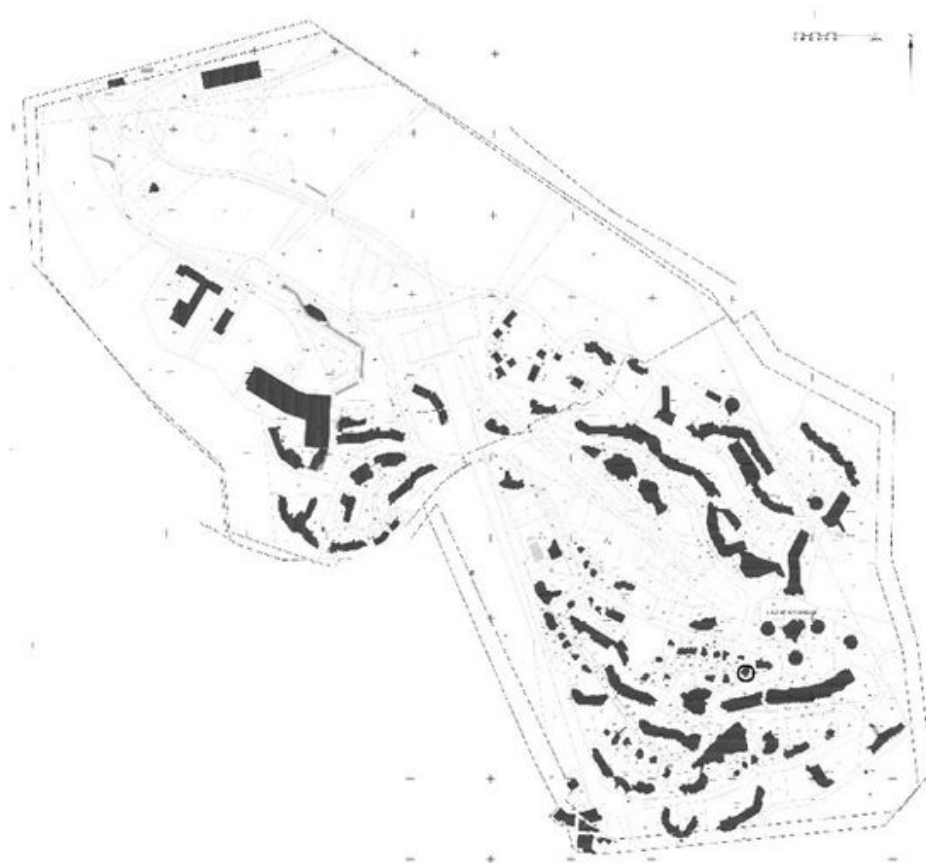
plan de situation.  
Extrait du plan cadastral  
Dess. Jean-François Lyon-  
Caen, Dess. C. Salomon-Pelen  
IVR82\_20087400017NUD

plan de situation. Extrait du plan cadastral

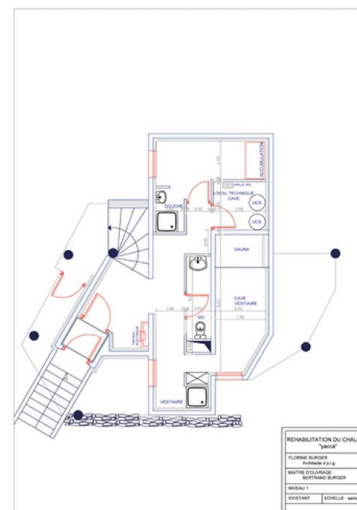
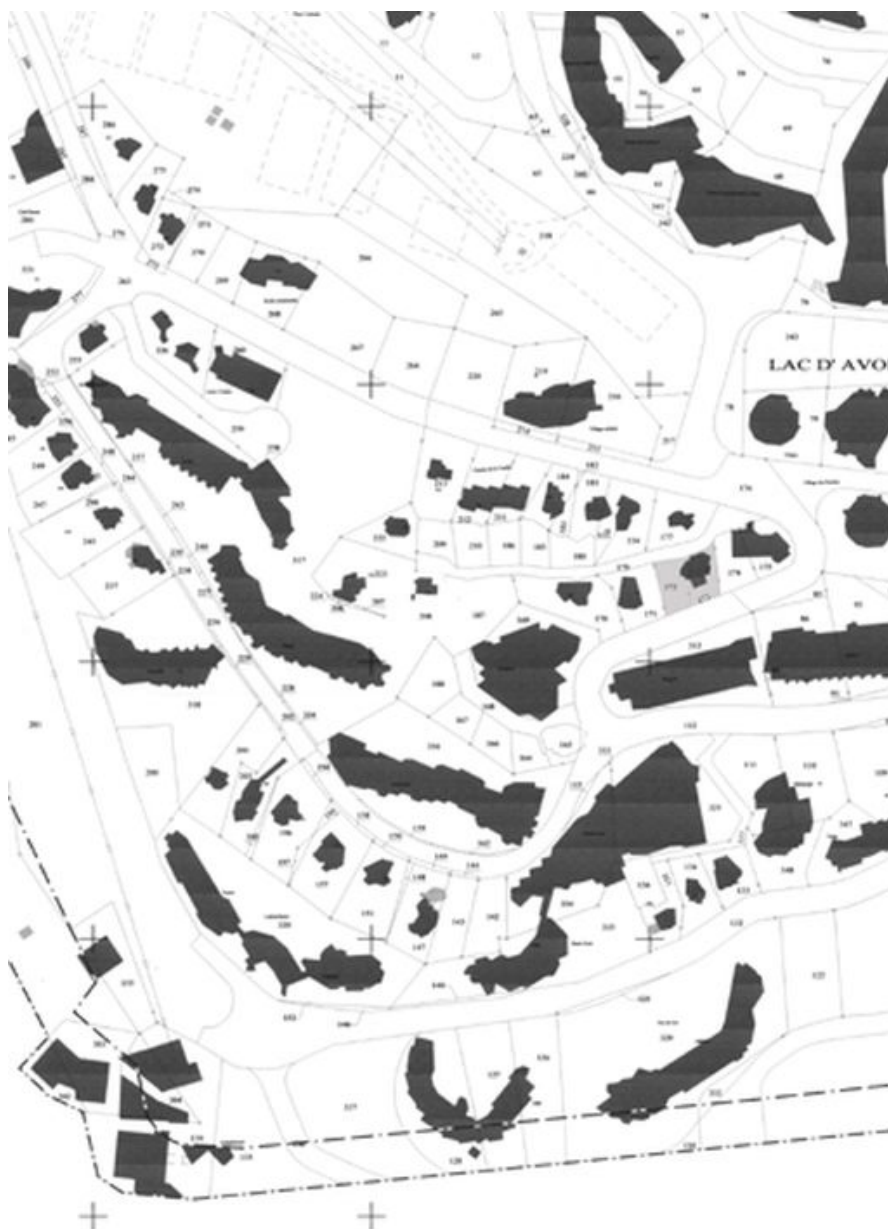
Plan masse. Extrait du plan cadastral  
Dess. Jean-François Lyon-  
Caen, Dess. C. Salomon-Pelen  
IVR82\_20087400018NUD

Plan masse. Extrait du plan cadastral

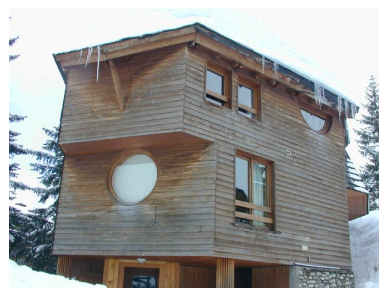
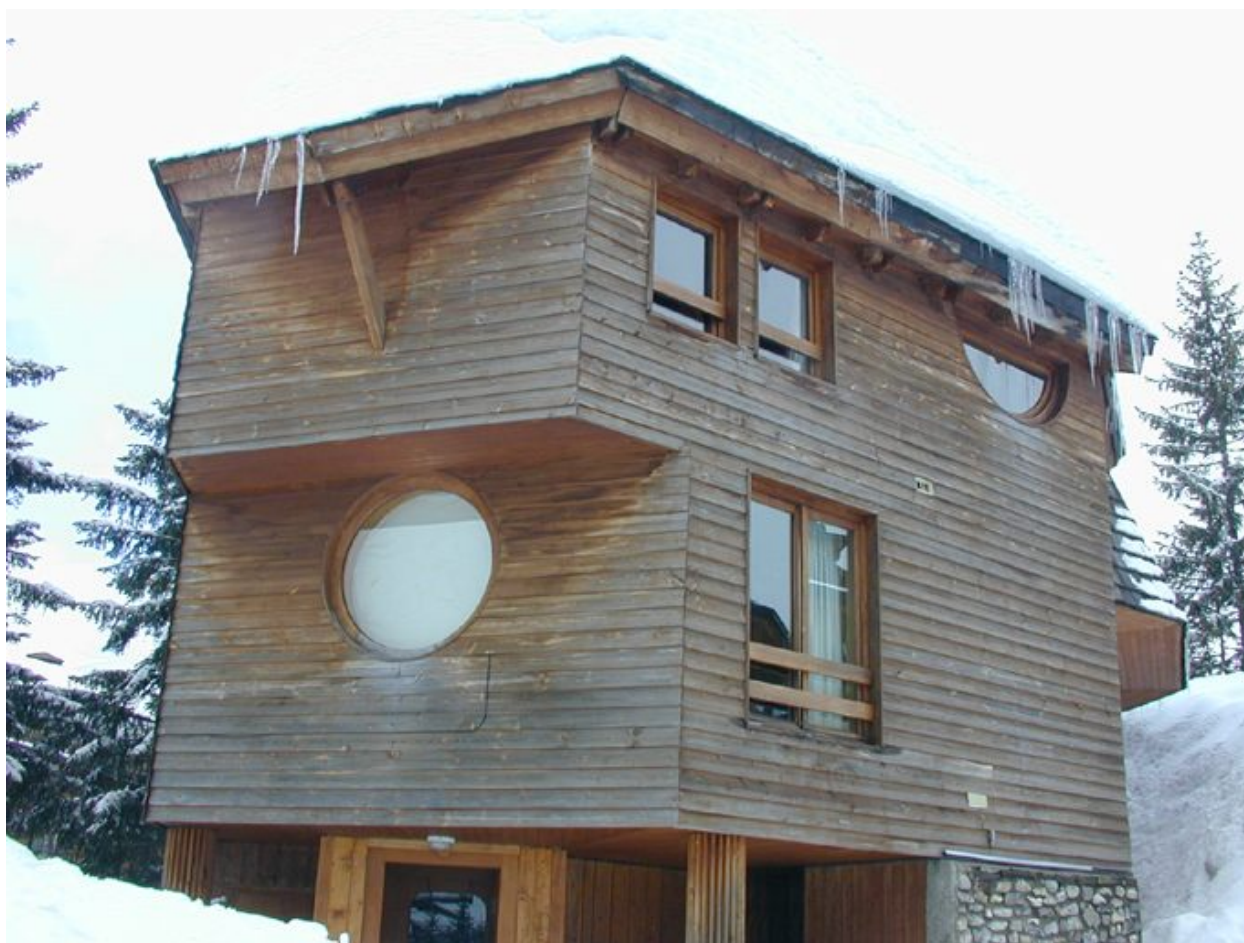
Elévation latérale  
droite. Vue de 3/4 droit  
Phot. Jean-François Lyon-  
Caen, Phot. C. Salomon-Pelen  
IVR82\_20087400031NUCA

Elévation latérale droite. Vue de 3/4 droit

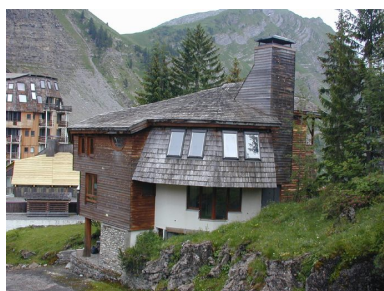
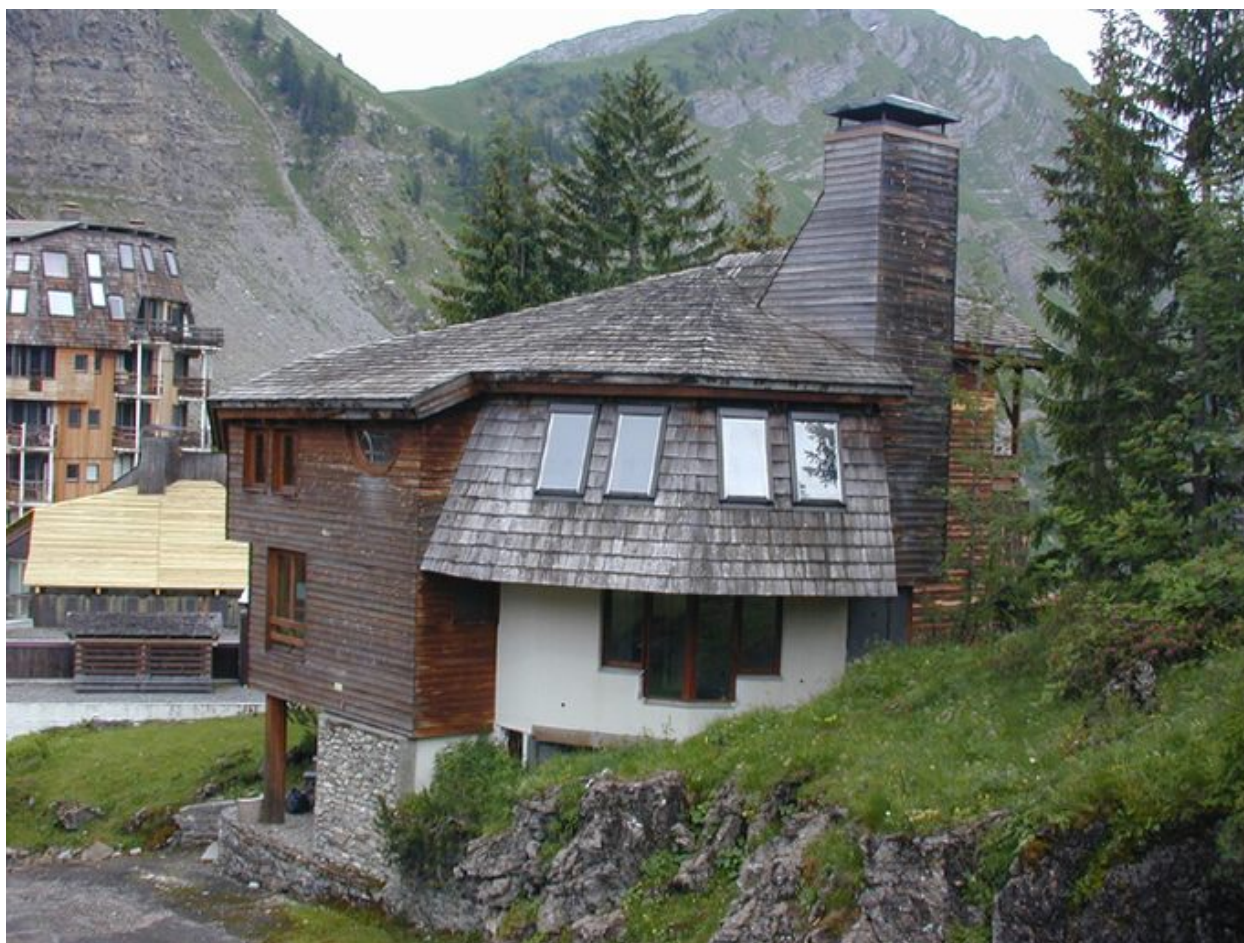
Elévation latérale droite  
Phot. Jean-François Lyon-  
Caen, Phot. C. Salomon-Pelen  
IVR82\_20087400045NUCA

Elévation latérale droite

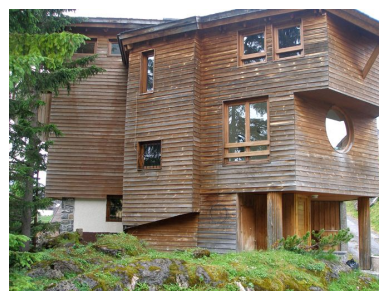
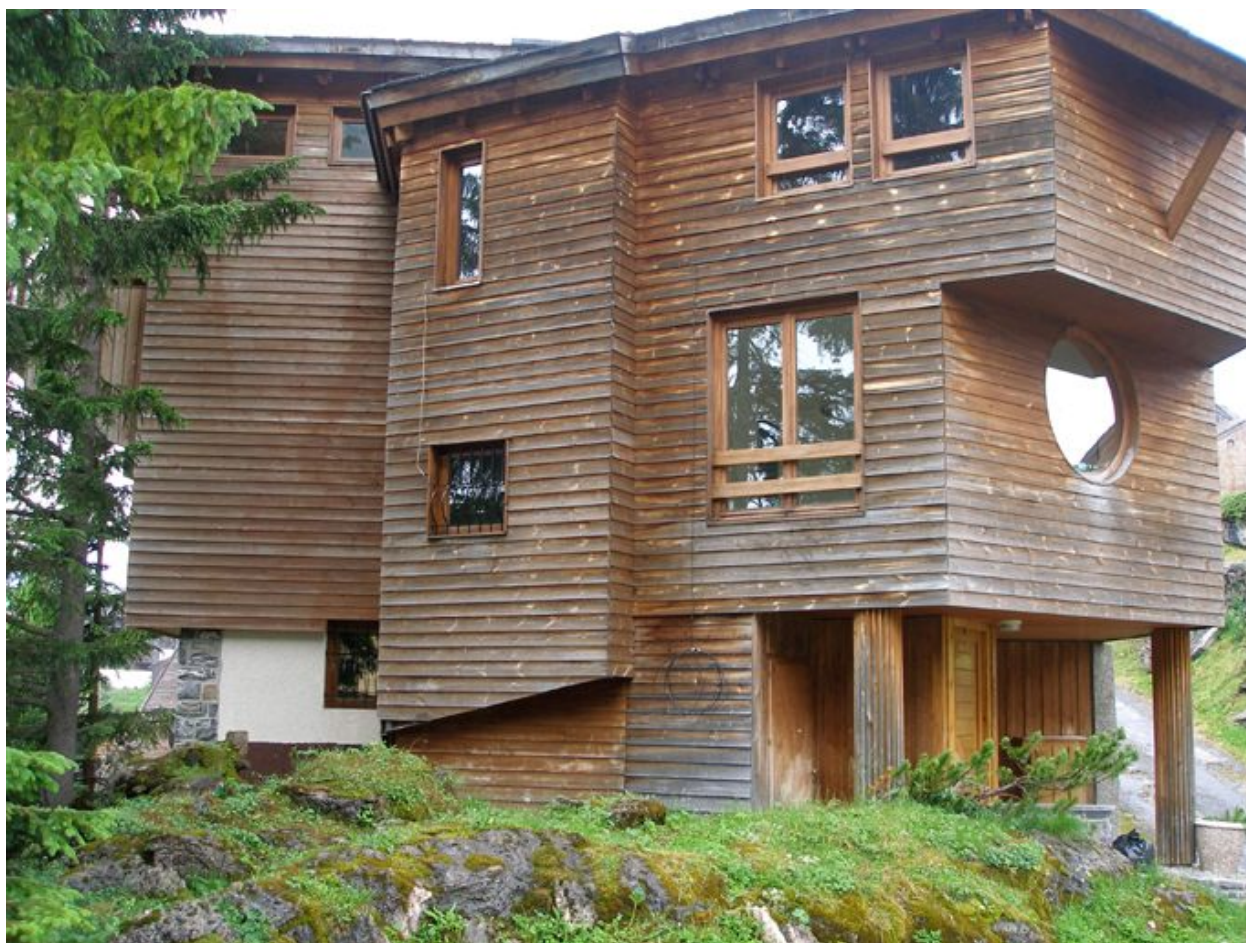
Elévation latérale gauche  
Phot. Jean-François Lyon-  
Caen, Phot. C. Salomon-Pelen  
IVR82\_20087400032NUCA

Elévation latérale gauche

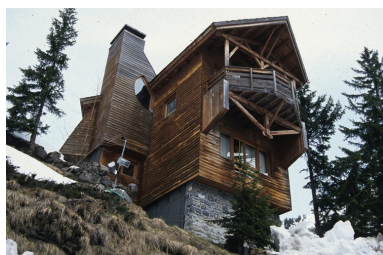
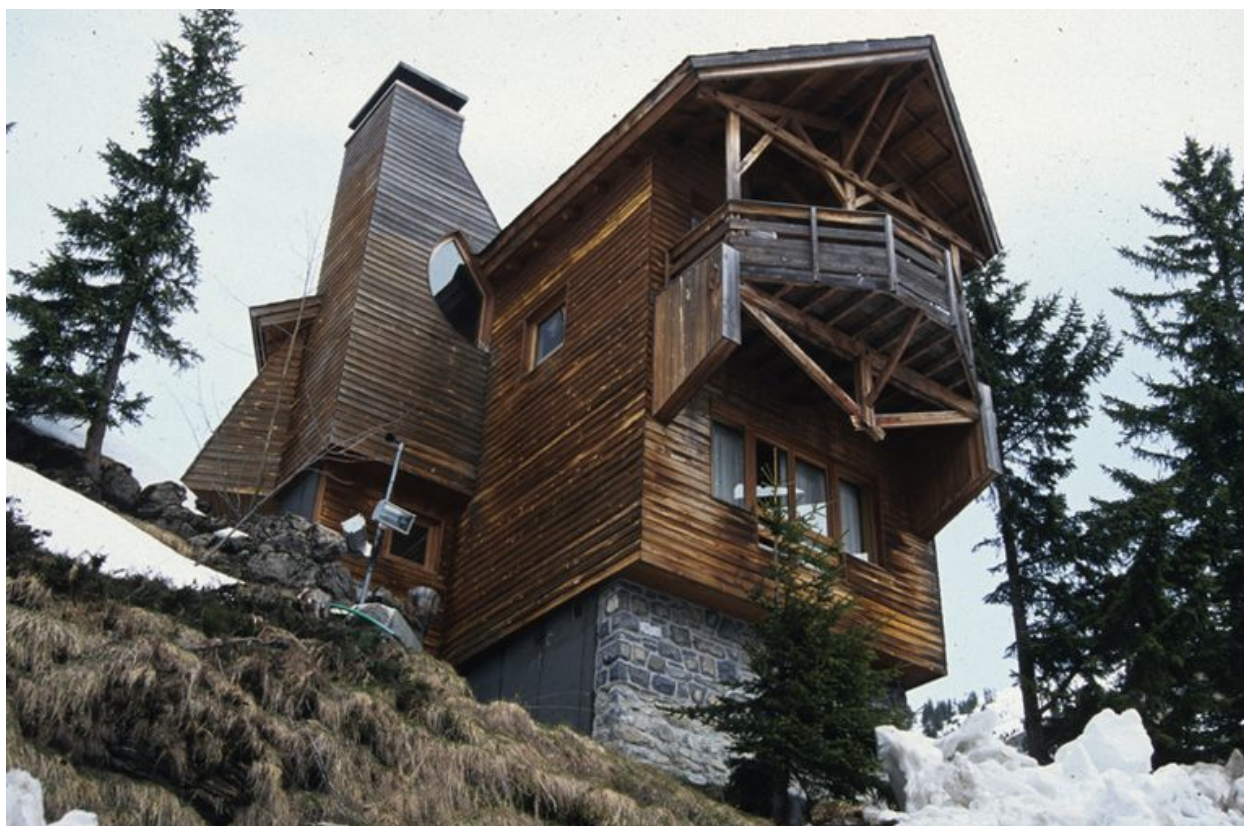
Elévation postérieure,  
vue de 3/4 gauche  
Phot. Jean-François Lyon-  
Caen, Phot. C. Salomon-Pelen  
IVR82\_20087400028NUCA

Elévation postérieure, vue de 3/4 gauche

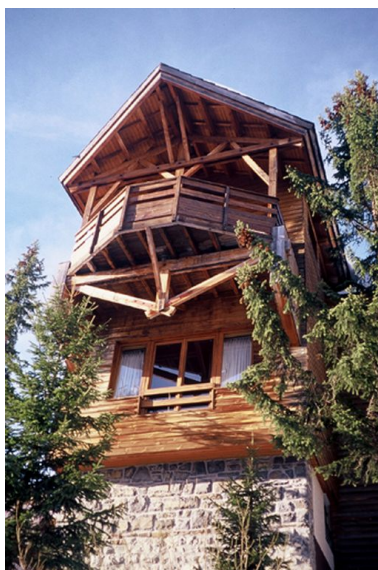
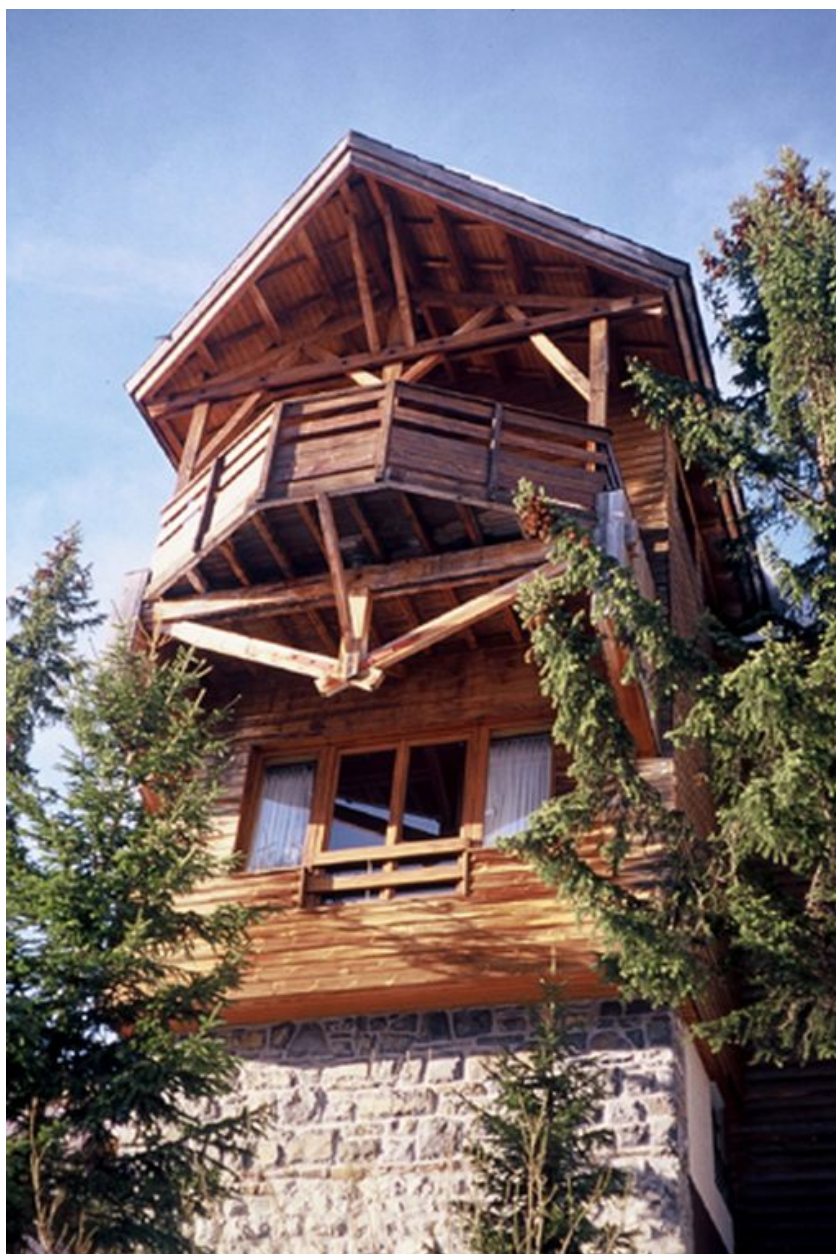
Elévation postérieure. Le balcon  
Phot. Jean-François Lyon-  
Caen, Phot. C. Salomon-Pelen  
IVR82\_20087400029NUCA

Elévation postérieure. Le balcon

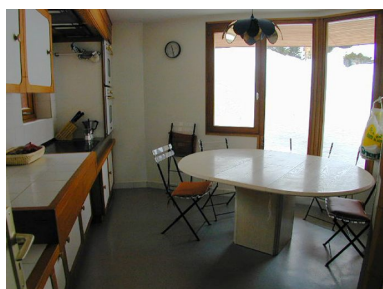
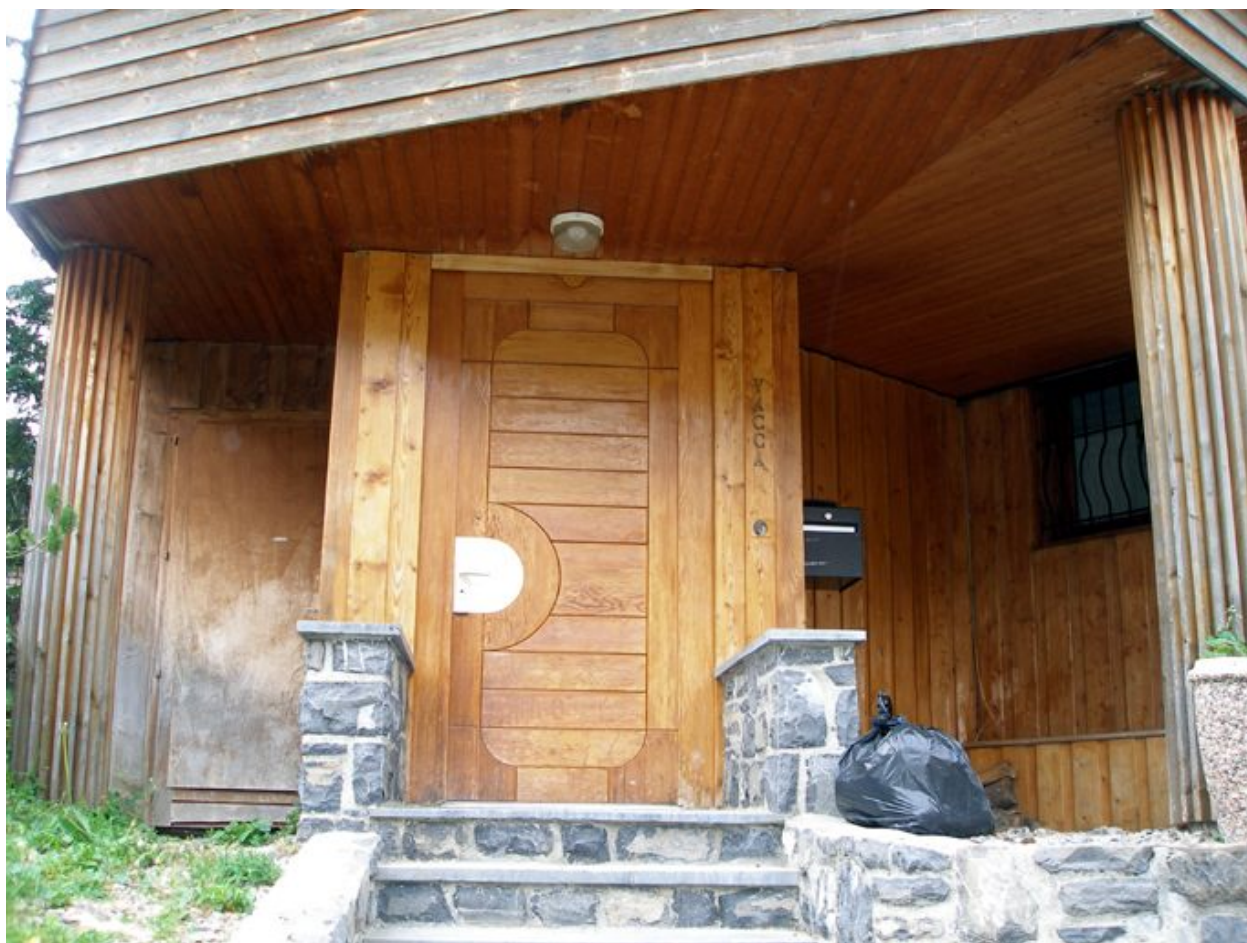
Vue de l'entrée  
Phot. Jean-François Lyon-  
Caen, Phot. C. Salomon-Pelen  
IVR82\_20087400033NUCA

Vue de l'entrée

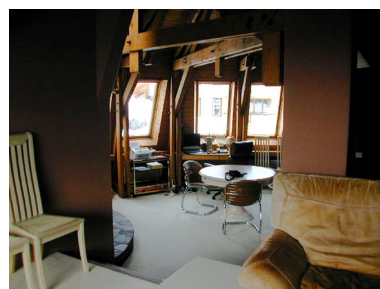
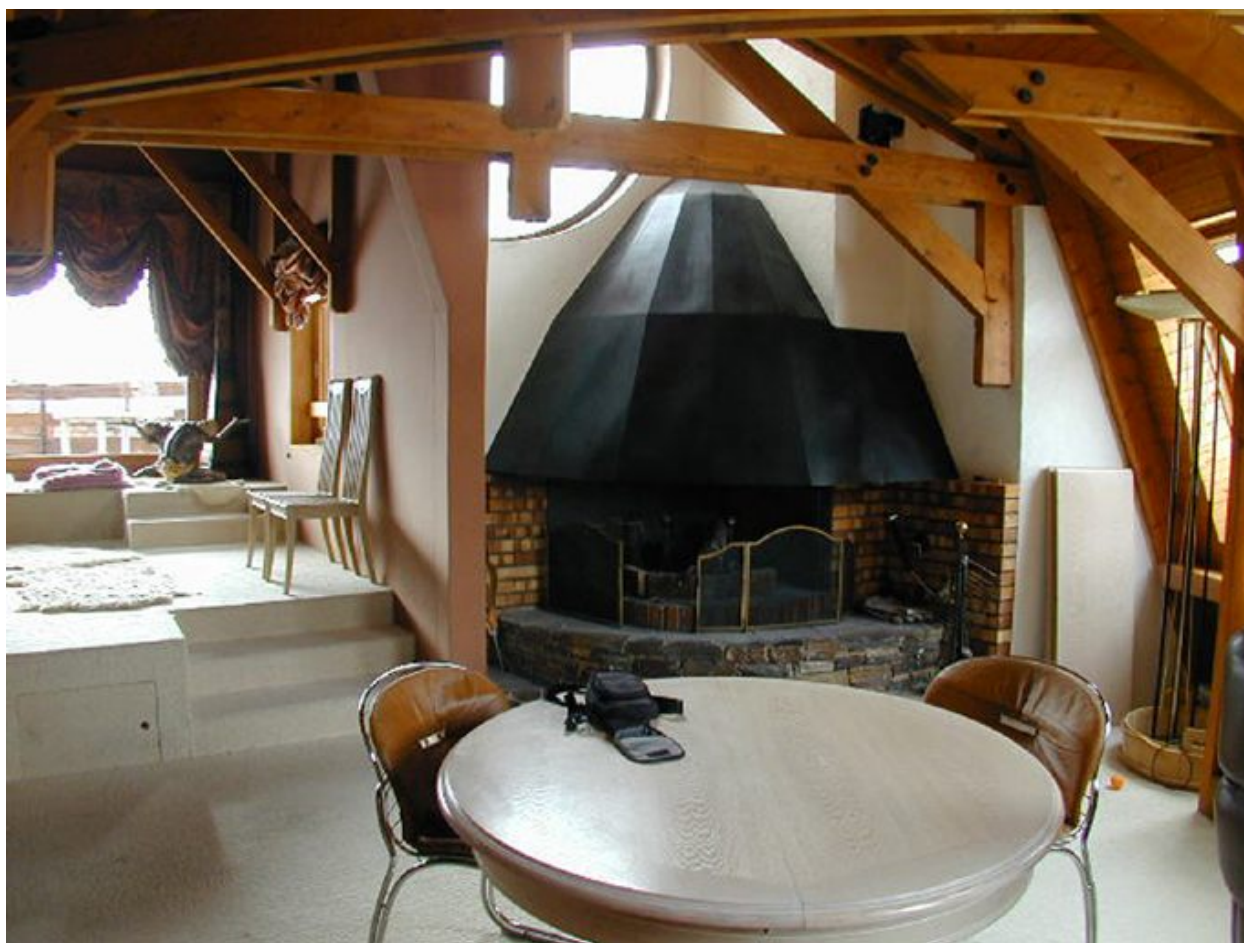
Vue du séjour au 2e étage et de  
sa cheminée avant restauration  
Phot. F. Burger  
IVR82\_20087400035NUCA

Vue du séjour au 2e étage et de sa cheminée avant restauration

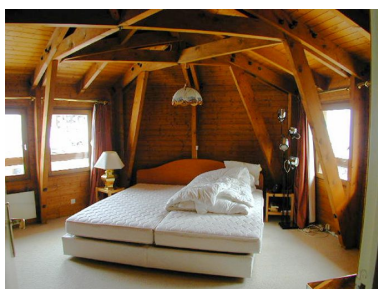
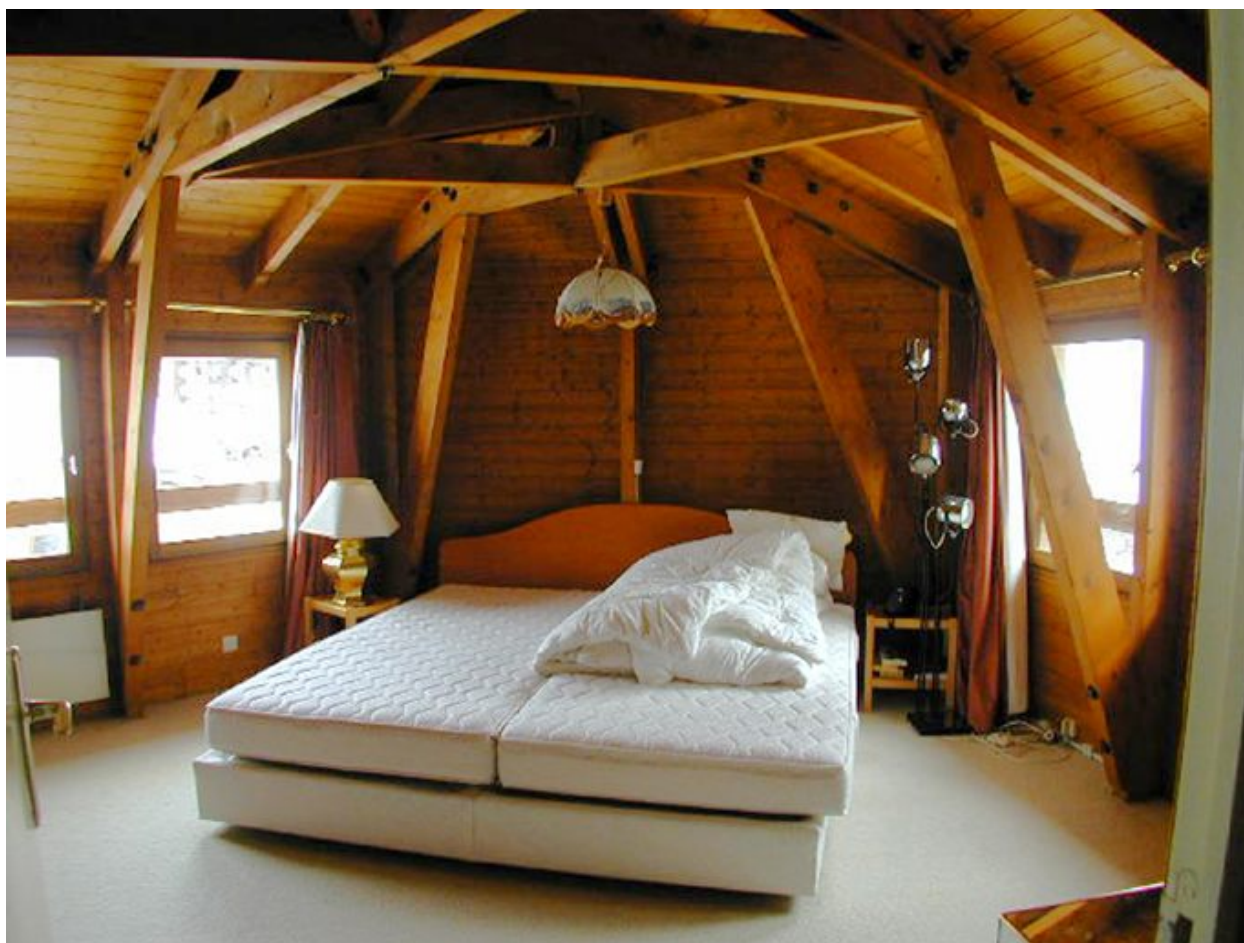
La chambre sous charpente  
avant restauration  
Phot. F. Burger  
IVR82\_20087400038NUCA

La chambre sous charpente avant restauration

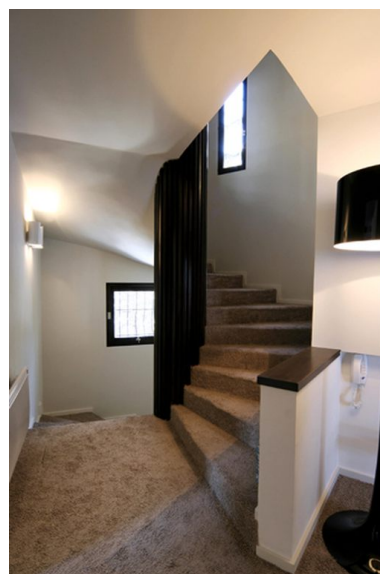
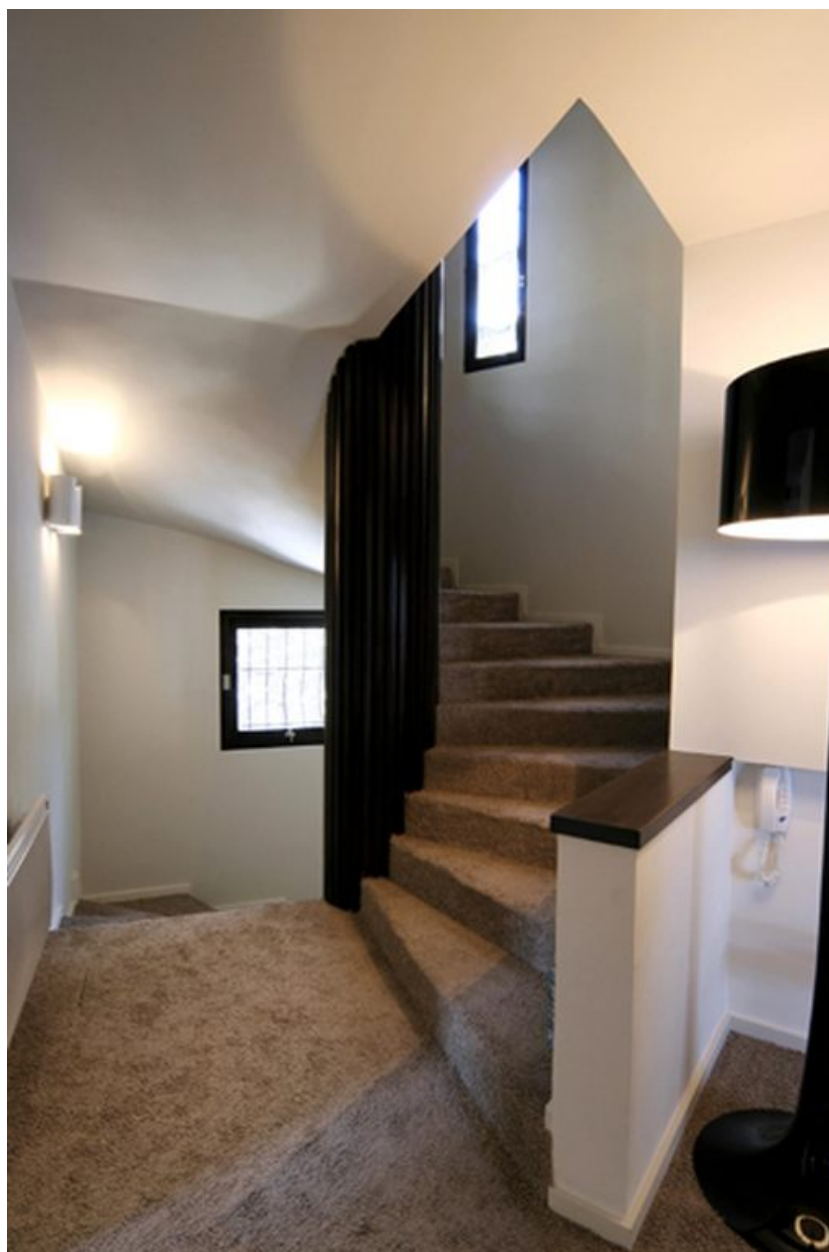
L'escalier intérieur après restauration  
Phot. F. Burger  
IVR82\_20087400044NUCA

L'escalier intérieur après restauration

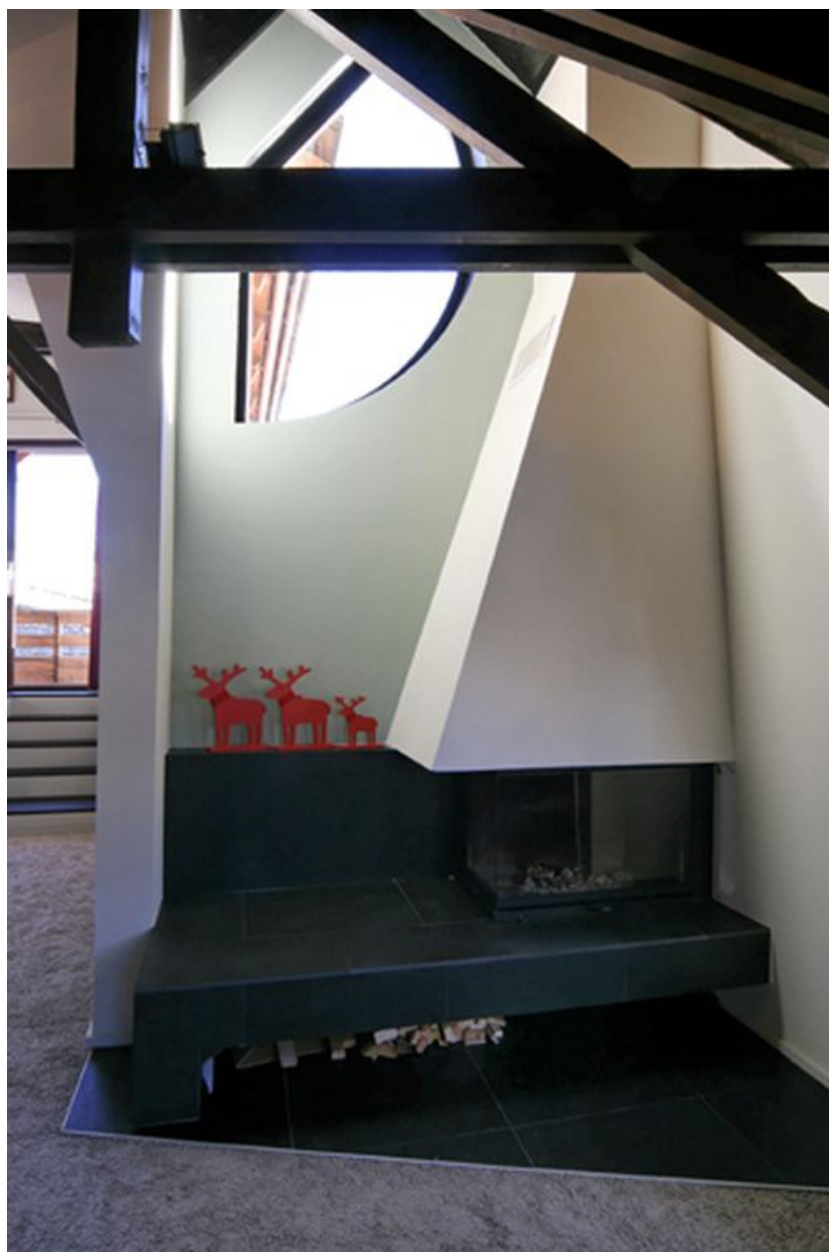
La cheminée après restauration
