Rhône-Alpes, Savoie
Épersy
Épersy

Croix de chemin, dite Croix Durand

Numéro de dossier : IA73004361

Cadre de l'étude : inventaire topographique Inventaire du Parc naturel régional du Massif des Bauges

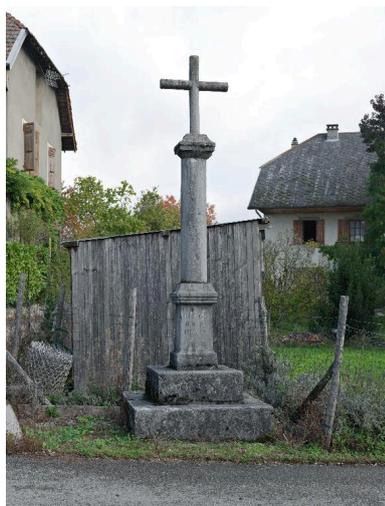
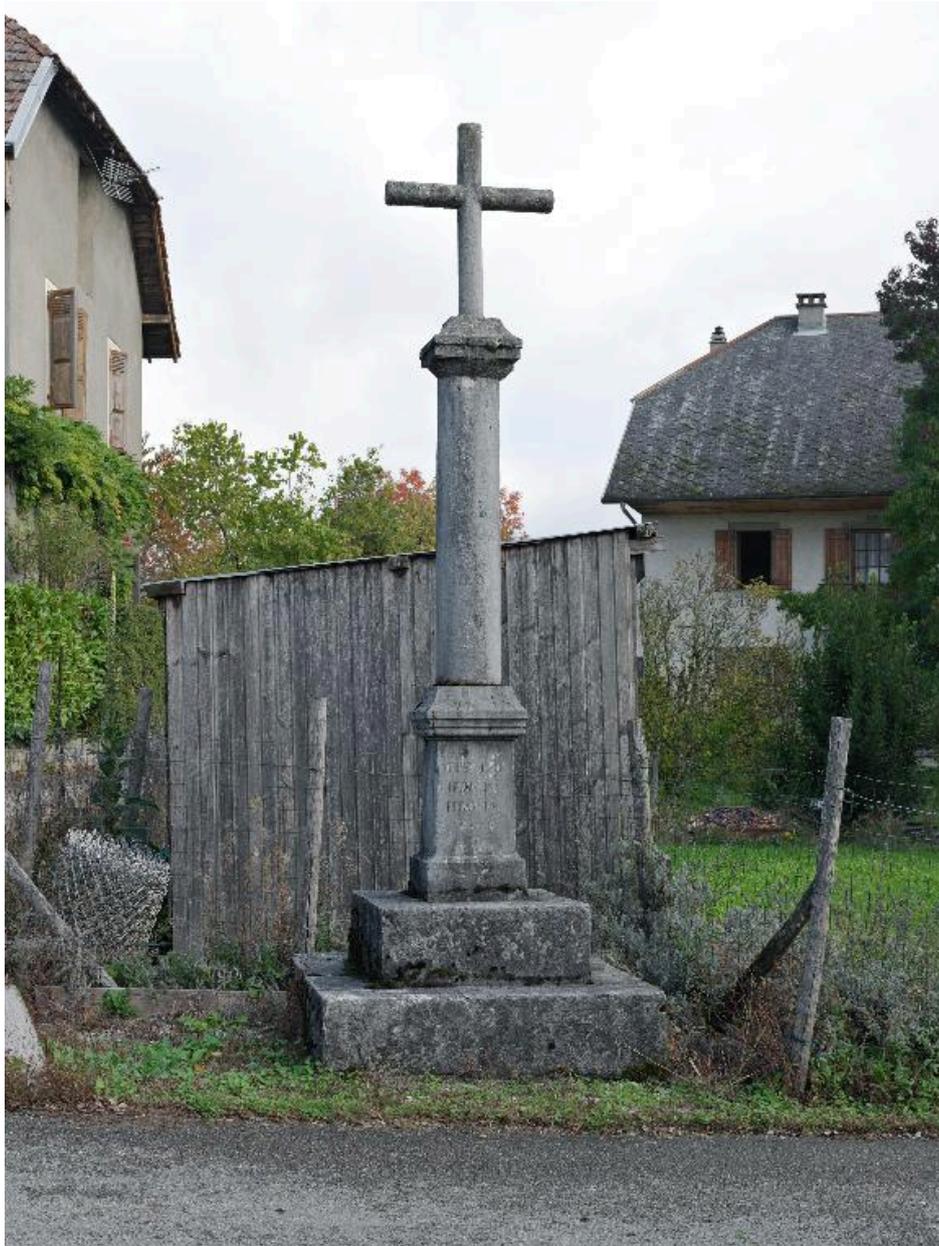
Vue d'ensemble.
Phot. Eric Dessert
IVR84_20167306650NUCA

Vue d'ensemble.

La croix est implantée au bord de la route du Chef-lieu. Elle repose sur une plateforme de plan carré à deux niveaux. Le piédestal parallélépipédique a une plinthe chanfreinée et une tablette moulurée à tore et filet, surmontée d'un cavet. Le fût est cylindrique avec un chapiteau à corbeille peu épaisse sans décor et abaque formé d'une dalle et d'un cavet. Le croisillon est de section cylindrique.

La croix est en pierre calcaire et en béton (croisillon).

État de conservation : restauré
