Rhône-Alpes, Drôme  
Rousset-les-Vignes  
R.D. 538

## Lavoir

Numéro de dossier : IA26000330  
Date de l'enquête initiale : 1998  
Date(s) de rédaction : 2011  
Cadre de l'étude : inventaire topographique  
Degré d'étude : étudié

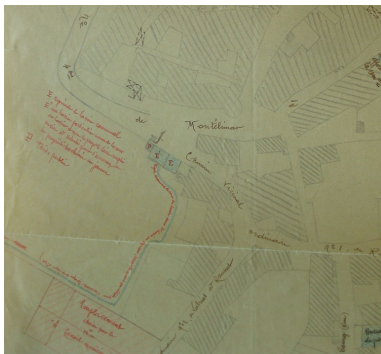
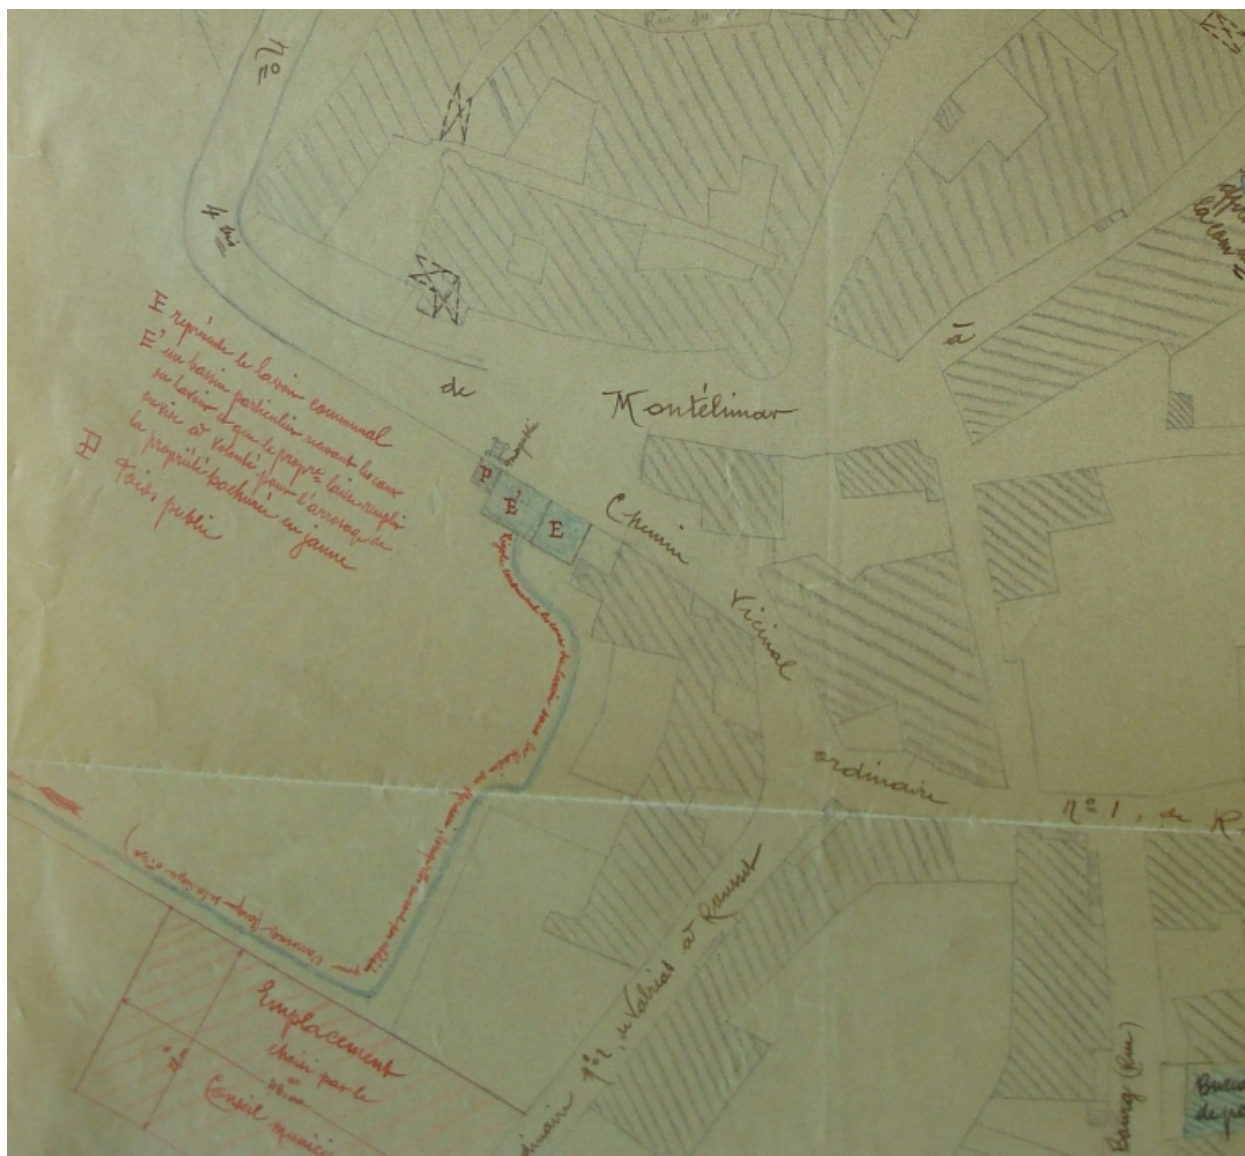
Détail du Plan du village de Rousset  
extrait du cadastre et mis à jour  
par l'indication des modifications  
importantes qui ont été faites  
jusqu'à ce jour dans la Traverse, le  
long de la route départementale.  
Phot. Geneviève Jourdan, Autr.  
agent voyer cantonal Etienne  
IVR82\_20112600098NUCA

Détail du Plan du village de Rousset extrait du cadastre et mis à jour par l'indication des modifications importantes qui ont été faites jusqu'à ce jour dans la Traverse, le long de la route départementale.

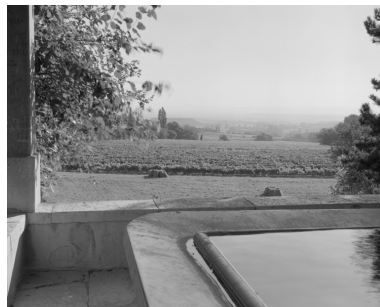
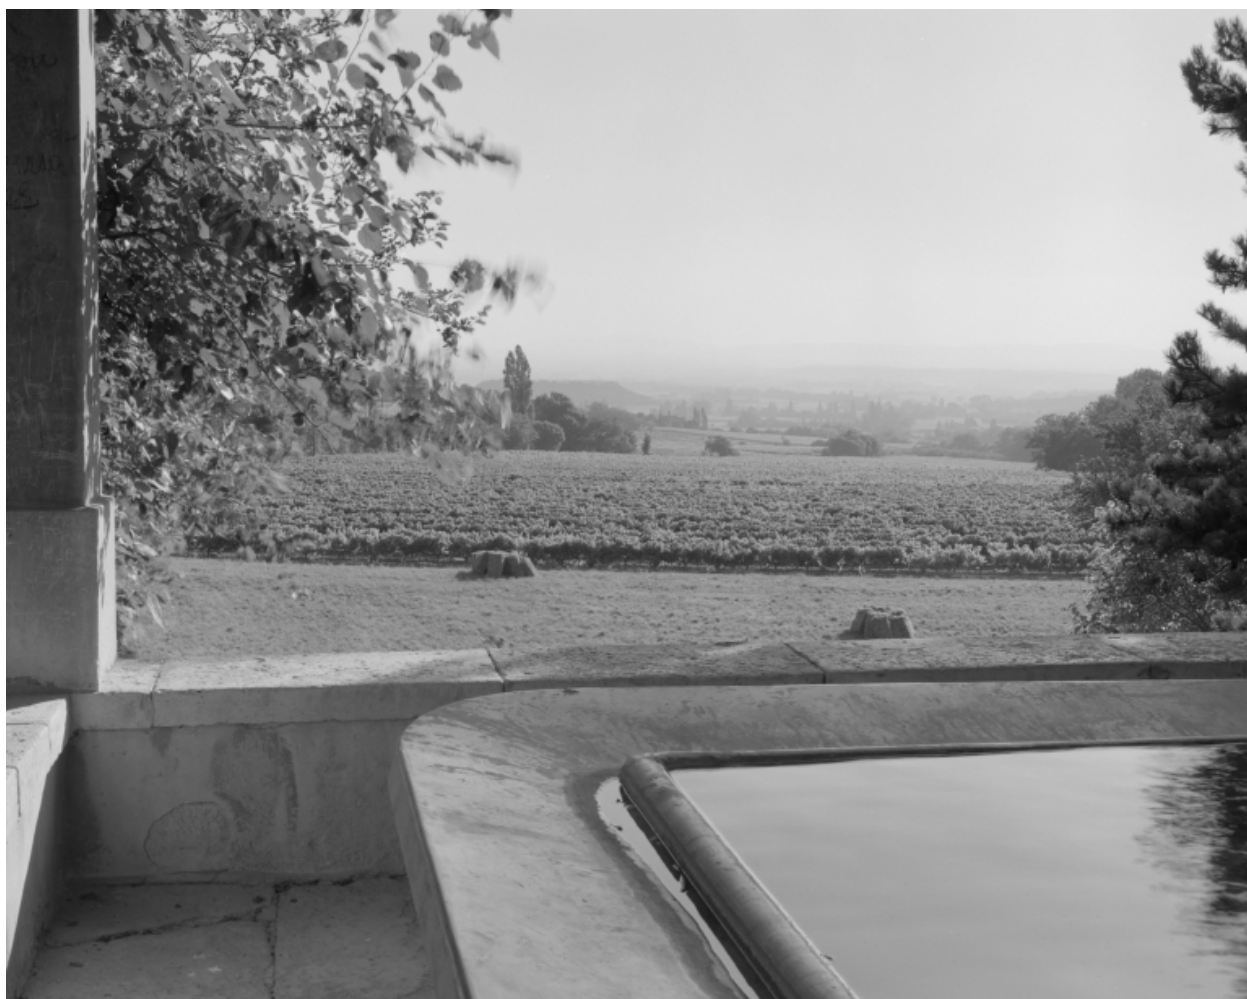
Intérieur, détail du bassin et  
panorama sur le paysage de Rousset.  
Phot. Alain Franchella  
IVR82\_19982600523X

Intérieur, détail du bassin et panorama sur le paysage de Rousset.

Ce lavoir couvert est situé à l'extérieur des murs, à l'entrée sud du village, en bordure ouest de la route départementale. L'édicule de plan carré est largement ouvert sur trois côtés. Un muret à parapet en pierre de taille limite les côtés sud-ouest et sud-est où l'interrompt l'entrée précédée d'un degré, entre deux piliers d'angle en pierre de taille. Un mur d'appui borde le côté nord-est. Le seul mur plein bâti en moellons et galets enduits, aux chaînes d'angle appareillées, ferme le côté sud-ouest. Il supporte la toiture avec les deux piliers d'angle qui lui font face au sud-est. Le toit en pavillon, formé d'une charpente à fermes et à enrayure, est couvert de tuiles plates mécaniques, les rives soulignées d'un lambrequin en bois découpé. L'édicule, au sol couvert de grandes dalles de calcaire, abrite un bassin rectangulaire placé dans l'angle nord. Il s'adosse aux murs nord-ouest et nord-est, ce dernier reçoit l'arrivée d'eau par un simple tuyau en fonte à tête de dauphin.

Sur ses deux autres côtés, ce bassin cimenté présente une margelle très inclinée, doublée à l'intérieur d'un boudin limitant une rigole. Les eaux se déversent dans un caniveau au sud-ouest qui se jette en contrebas dans le ruisseau du Merdari.
