Lyon 7e
Guillotière
10 rue Pasteur

Immeuble

Numéro de dossier : IA69006913
Date de l'enquête initiale : 2013
Date(s) de rédaction : 2013
Cadre de l'étude : inventaire topographique Inventaire de la Ville de Lyon
Degré d'étude : repéré

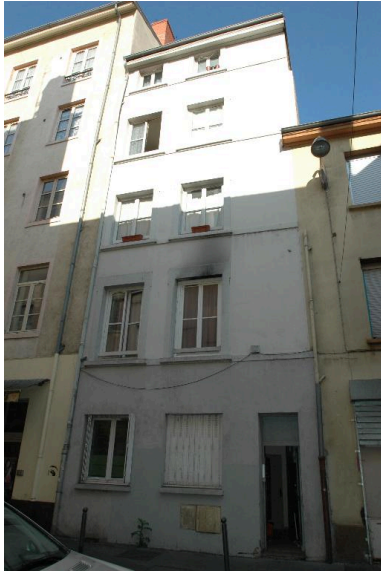
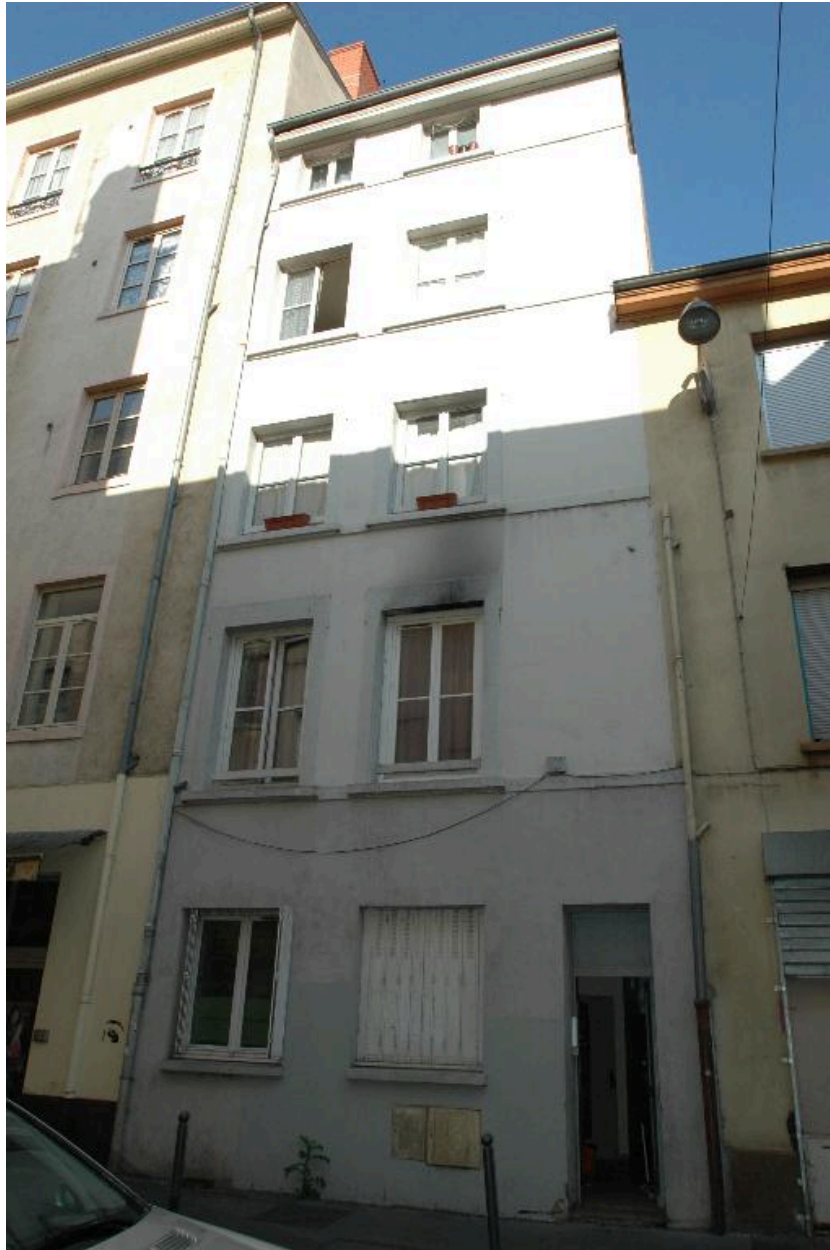
Vue générale, élévation sur rue
Phot. Catherine Guillot
IVR82_20136900066NUCA

Vue générale, élévation sur rue

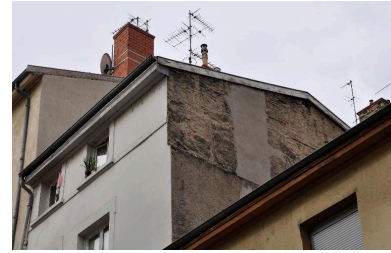
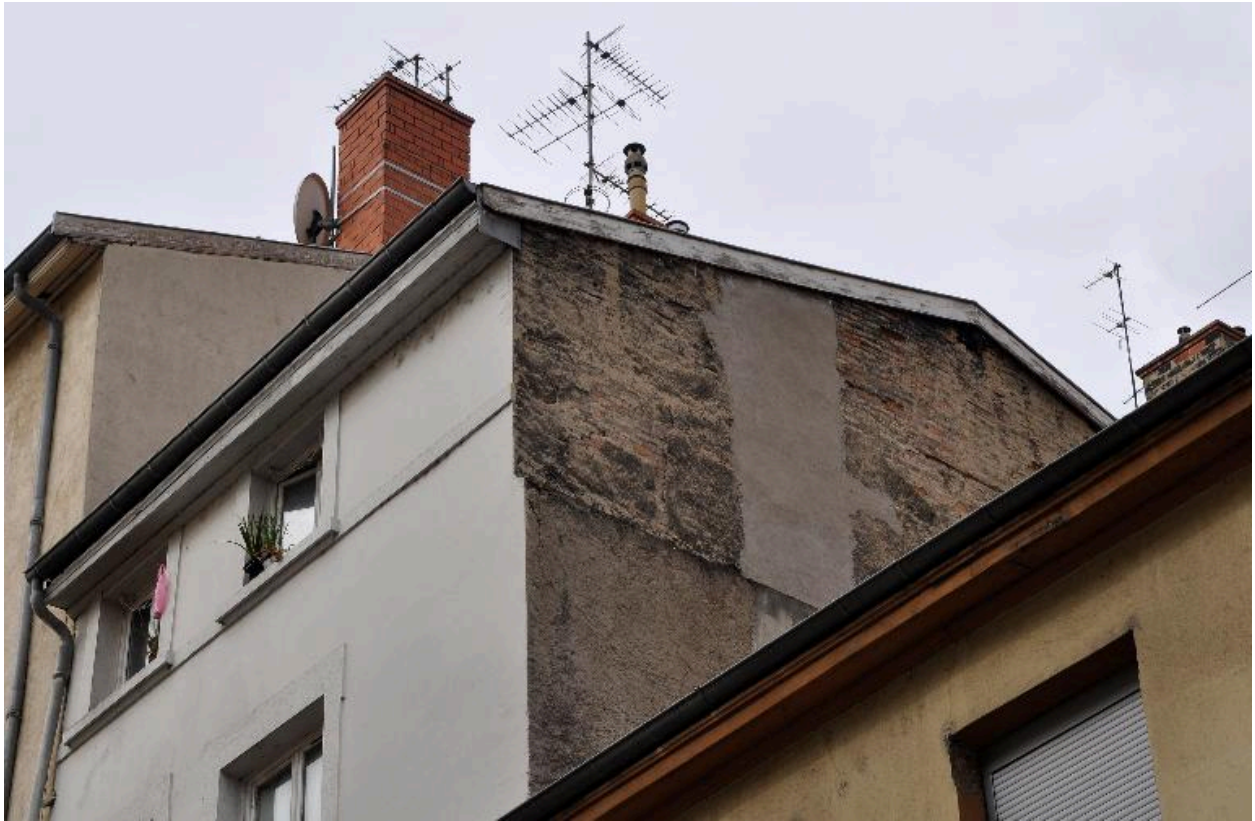
Vue rapprochée du mur pignon,
montrant la surélévation en briques
Phot. Catherine Guégan
IVR84_20166900673NUCA

Vue rapprochée du mur pignon, montrant la surélévation en briques

Matériau(x) du gros-oeuvre, mise en oeuvre et revêtement : pierre, maçonnerie, enduit (?) ; brique
Matériau(x) de couverture : tuile mécanique
Étage(s) ou vaisseau(x) : 3 étages carrés, étage en surcroît
Élévations extérieures : élévation à travées
Type(s) de couverture : toit à longs pans
Escaliers : escalier dans-oeuvre

| Surélévation | Oui |
