Rhône-Alpes, Loire  
Chalain-le-Comtal  
le) Bréat

## Ferme

Numéro de dossier : IA42003508  
Date de l'enquête initiale : 2007  
Date(s) de rédaction : 2014  
Cadre de l'étude : inventaire topographique  
Degré d'étude : étudié

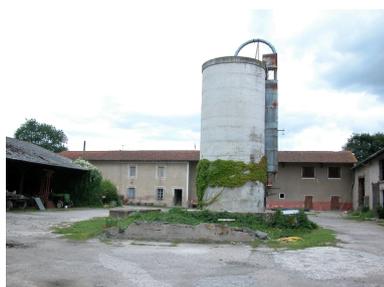
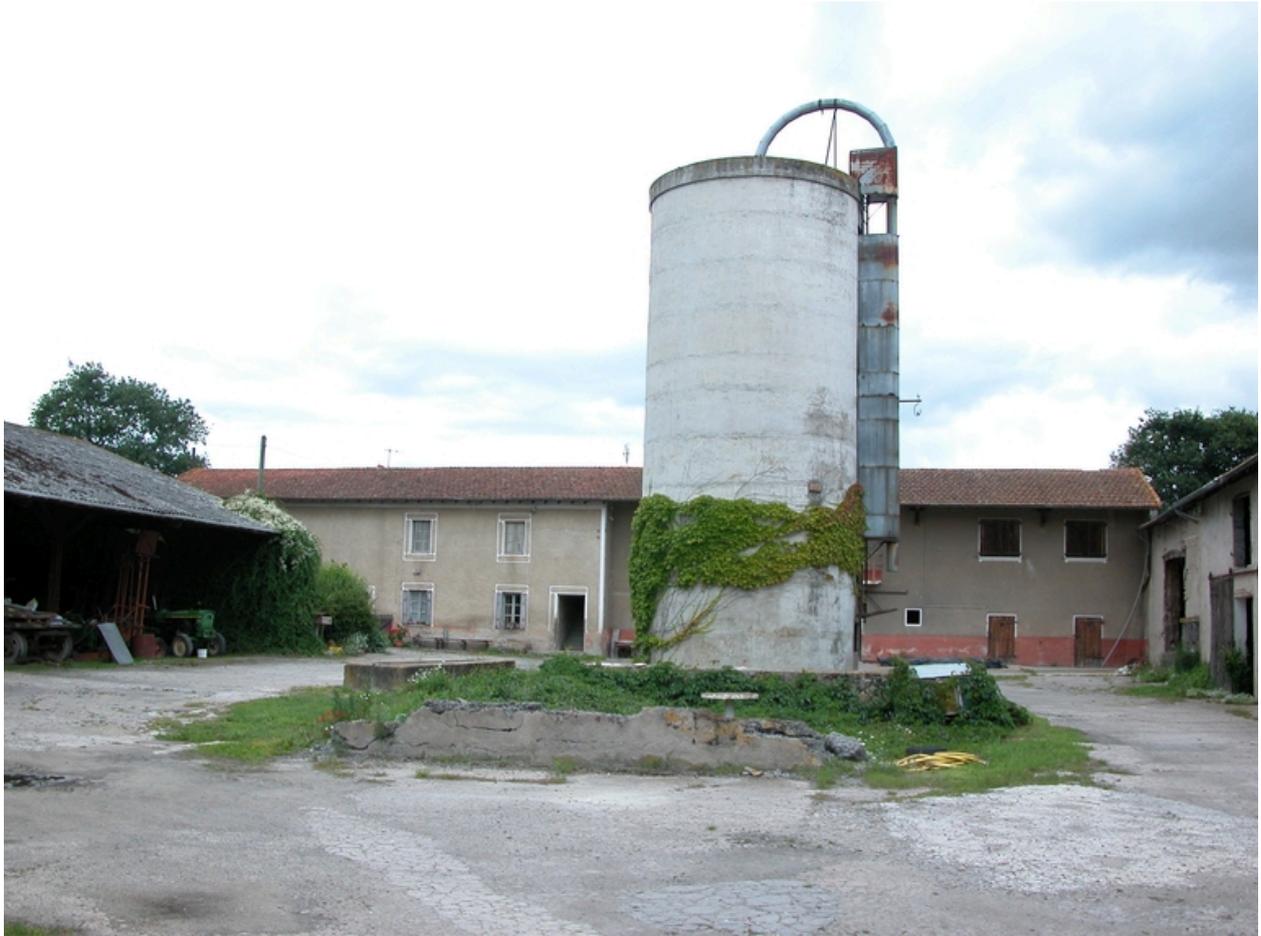
Vue générale de la cour, depuis l'est.  
Phot. Caroline Guibaud  
IVR82\_20134204607NUCA

Vue générale de la cour, depuis l'est.

Ferme à bâtiments distincts, à cour fermée (portail). Logis à trois travées, dont une laiterie dans la travée sud. Le rez-de-chaussée comprend trois pièces (en plus de la laiterie) : une cuisine au centre, desservant une salle (non visitée au sud) et une chambre ou bureau au nord. L'escalier (droit, en bois) est adossé au mur pignon, avec une porte vers la cour. L'étage comprenait un grenier. Dans le prolongement du logis, logement des maîtres, avec garage, atelier et sellerie au rez-de-chaussée, habitation à l'étage (avec balcon). En retour au nord, grange puis étable ; grange-étable ; étable avec fenil au-dessus ; grange-remise ; écurie (avec une chambre de valet). La partie est du côté sud de la cour est bordée par un hangar abritant des porcheries, avec à l'ouest le fournil précédé d'un atelier (cave en sous-sol) ; en retour au sud-est, remise à betteraves (plafond à voûtains de briques sur poutres de bois) et petites étables. Au milieu de la cour, silo à maïs et abreuvoir. Puits à côté de la laiterie. Les bâtiments sont en pisé enduit (parties en mâchefer : grange-étable médiane du côté nord, angle sud-est), avec encadrements en bois (grange et étable nord-ouest), en brique ou en ciment (logement des

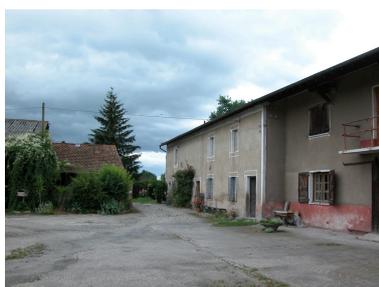
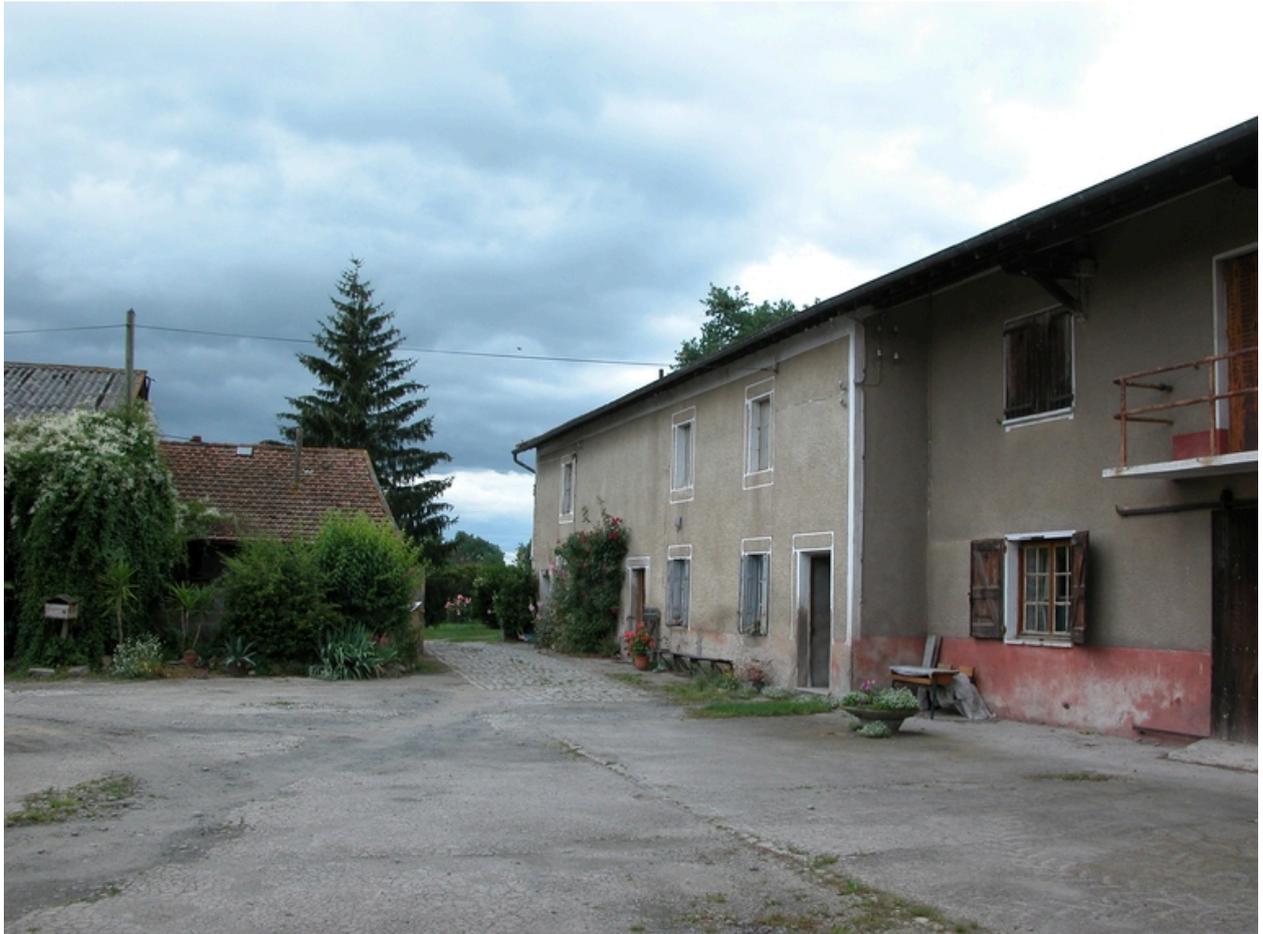
Vue de côté ouest de la cour (logis et habitation des maîtres), depuis le nord-est.  
Phot. Caroline Guibaud  
IVR82\_20134204609NUCA

Vue de côté ouest de la cour (logis et habitation des maîtres), depuis le nord-est.

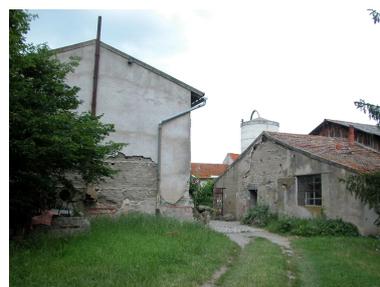
Entrée sud-ouest de la cour, entre le mur pignon du logis et le fournil.  
Phot. Caroline Guibaud  
IVR82\_20134204613NUCA

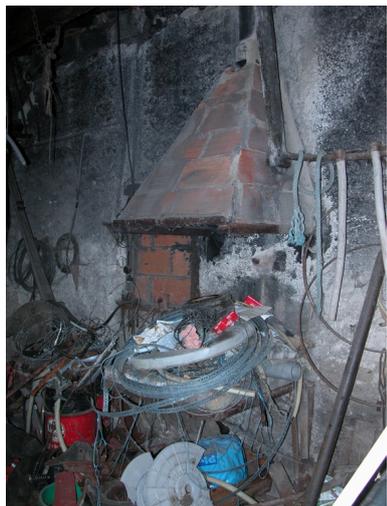
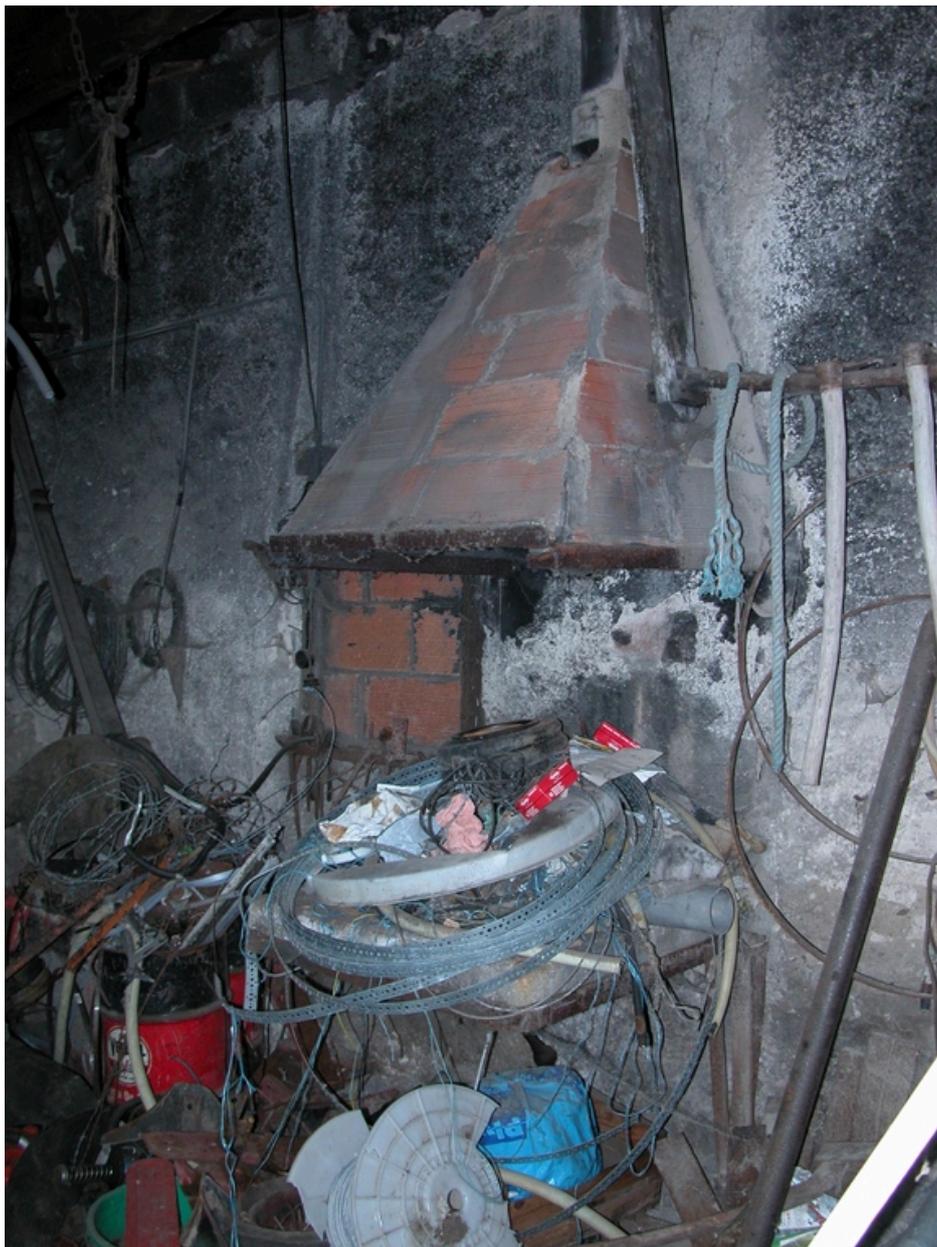
Vue intérieure du fournil : atelier.  
Phot. Caroline Guibaud  
IVR82\_20134204611NUCA

Vue intérieure du fournil : atelier.

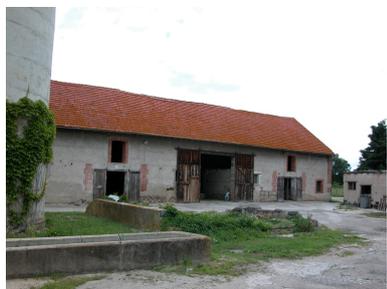
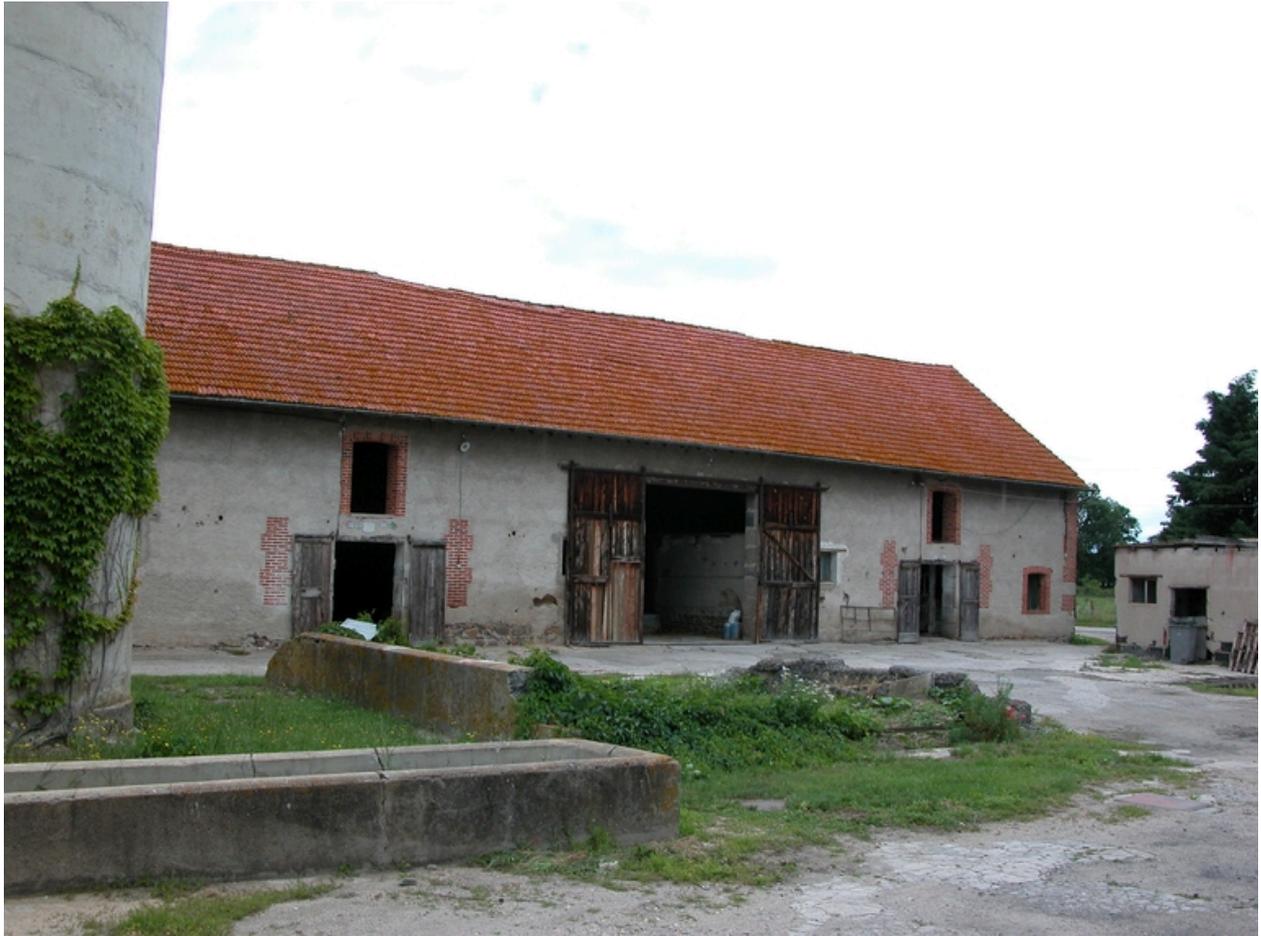
Vue du côté nord de la cour : granges-étables.  
Phot. Caroline Guibaud  
IVR82\_20134204605NUCA

Vue du côté nord de la cour : granges-étables.

L'édifice est représenté sur la carte de Cassini (2e moitié du 18e siècle ; le Briat, maison) ; la grange-étable située au nord-ouest peut être datée de la fin du 18e siècle ou du début du 19e. En 1812, la ferme appartient aux Goulard de Curraise : parcelles B 47, maison et bâtiments ruraux, B 45, jardin (ils possèdent également les étangs B 32 à 35, étang Bardoire, et B 68 et 69, étang du Grand Guéret). La ferme se compose alors d'un bâtiment au nord et d'un autre plus petit dans l'angle sud-est de la cour. En 1854, dans le contexte de l'assèchement de la plaine du Forez, Mme Goulard de Curraise, épouse Désarnaud (voir la Pommière, IA42003495), demande le maintien de l'étang Bardoire qui "forme une dépendance nécessaire à l'exploitation du domaine Bréat dont il dépend" (AC). La ferme aurait ensuite appartenu aux Forissier (voir la Pommière), avant d'être vendue au 20e siècle à André Creusy, négociant à de Saint-Chamond renseignement oral et Gerest). Le logis a sans doute été édifié au milieu du 19e siècle (date 1856 sur la laiterie). La partie orientale du bâtiment nord est remaniée ou reconstruite dans la 2e moitié du 19e siècle. Enfin, dans le 2e quart du 20e siècle, un logement pour les maîtres ferme l'angle nord-ouest, et de nouvelles dépendances sont édifiées dans l'angle sud-est. Le silo aurait été construit vers 1944 par des prisonniers allemands. L'exploitation comptait 59 ha (avec une quarantaine de vaches, cinq ou six chevaux ; renseignement oral).

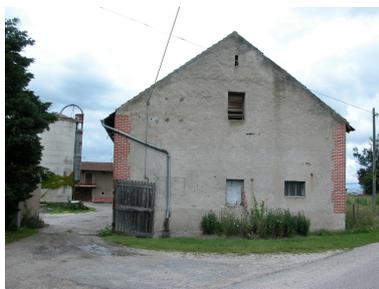
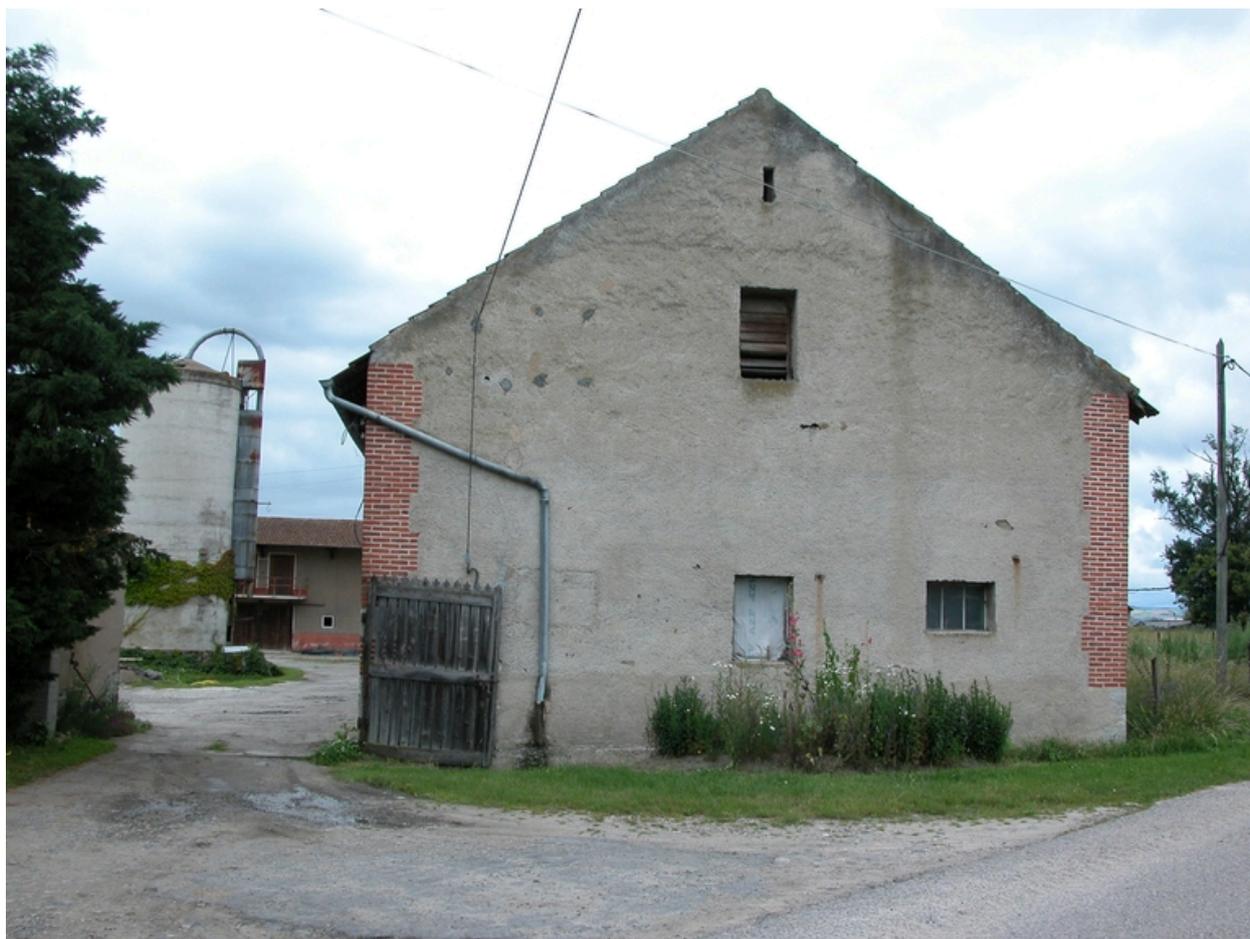
Mur pignon de l'écurie à l'extrémité du bâtiment nord.  
Phot. Caroline Guibaud  
IVR82\_20134204620NUCA

Mur pignon de l'écurie à l'extrémité du bâtiment nord.

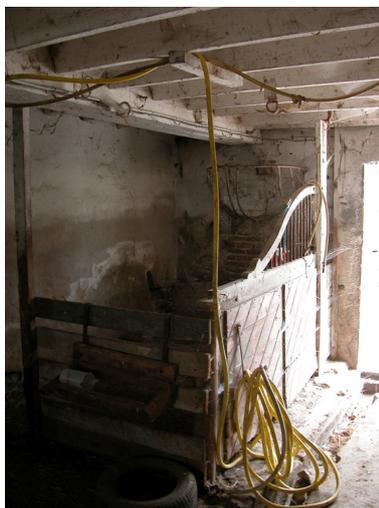
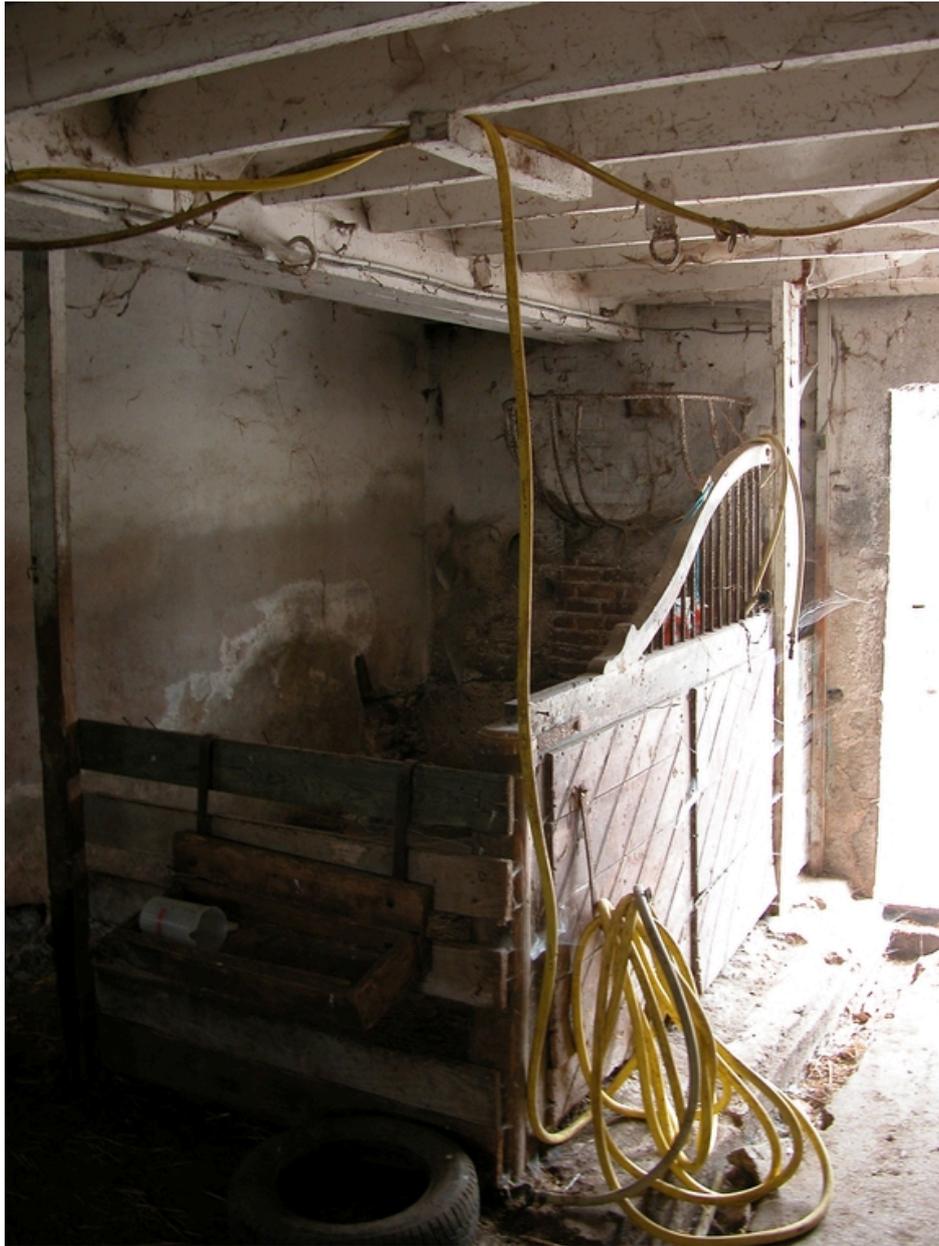
Vue intérieure de l'écurie.  
Phot. Caroline Guibaud  
IVR82\_20134204614NUCA

Vue intérieure de l'écurie.

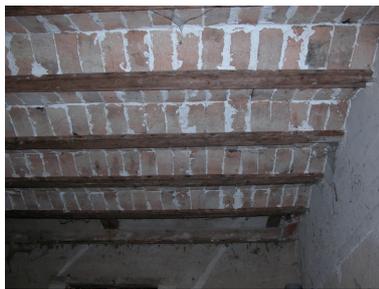
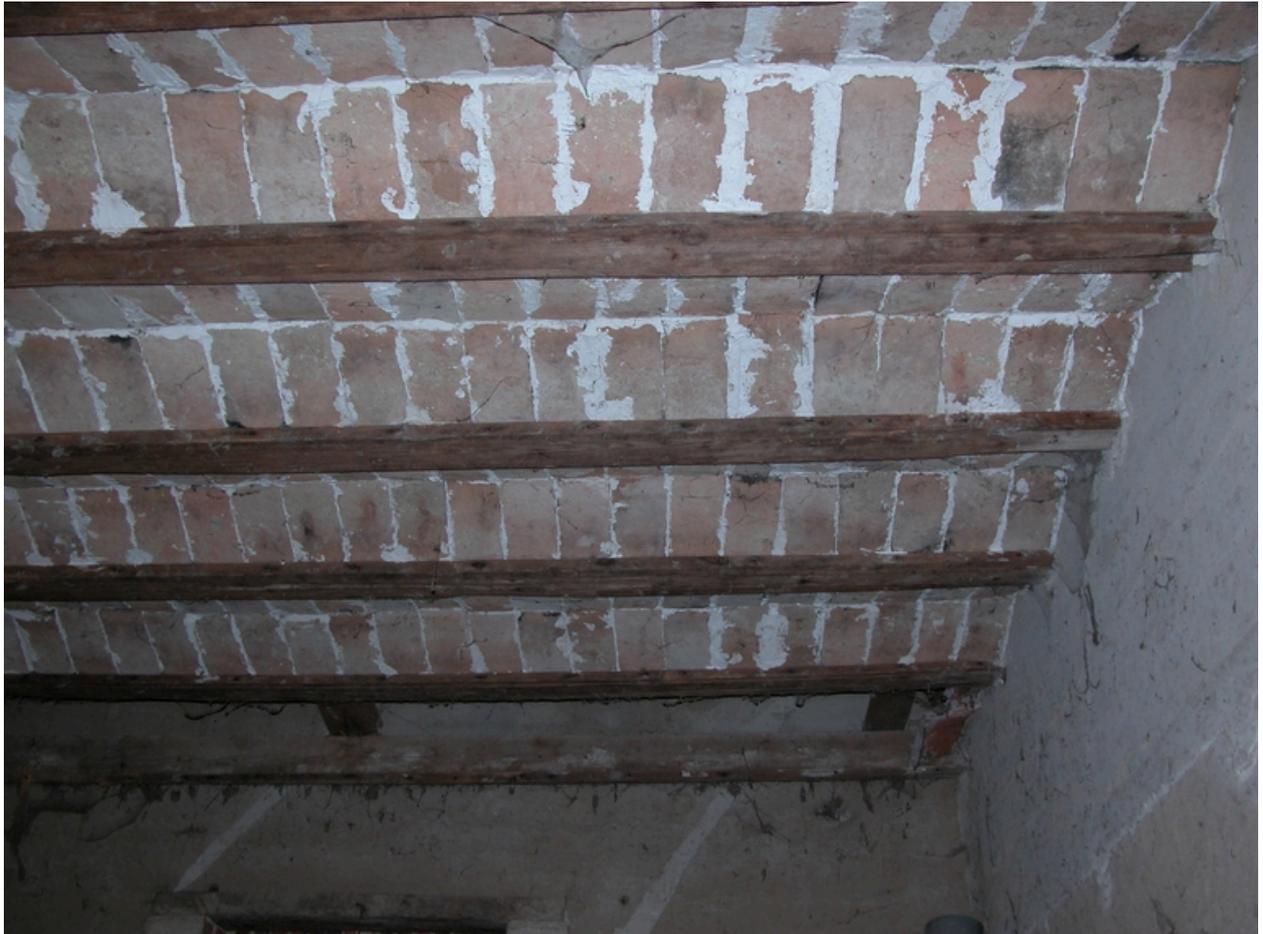
Plafond de la remise à betteraves.  
Phot. Caroline Guibaud  
IVR82\_20134204615NUCA

Plafond de la remise à betteraves.

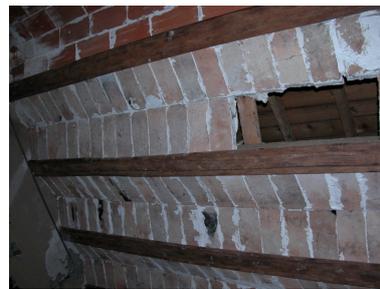
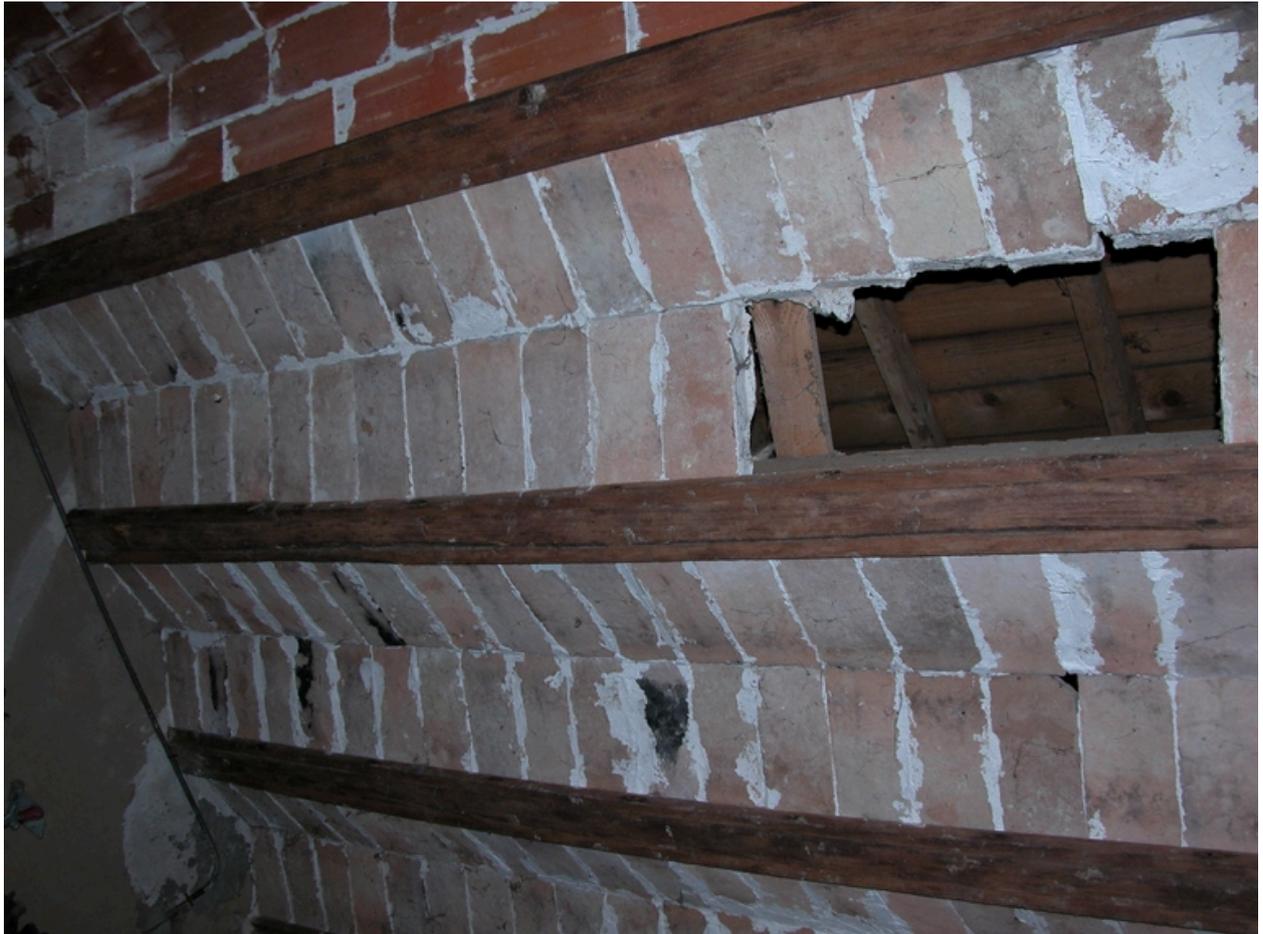
Plafond de la remise à betteraves.  
Phot. Caroline Guibaud  
IVR82\_20134204616NUCA

Plafond de la remise à betteraves.

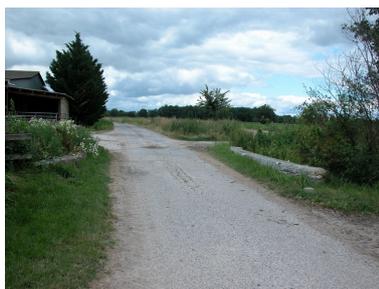
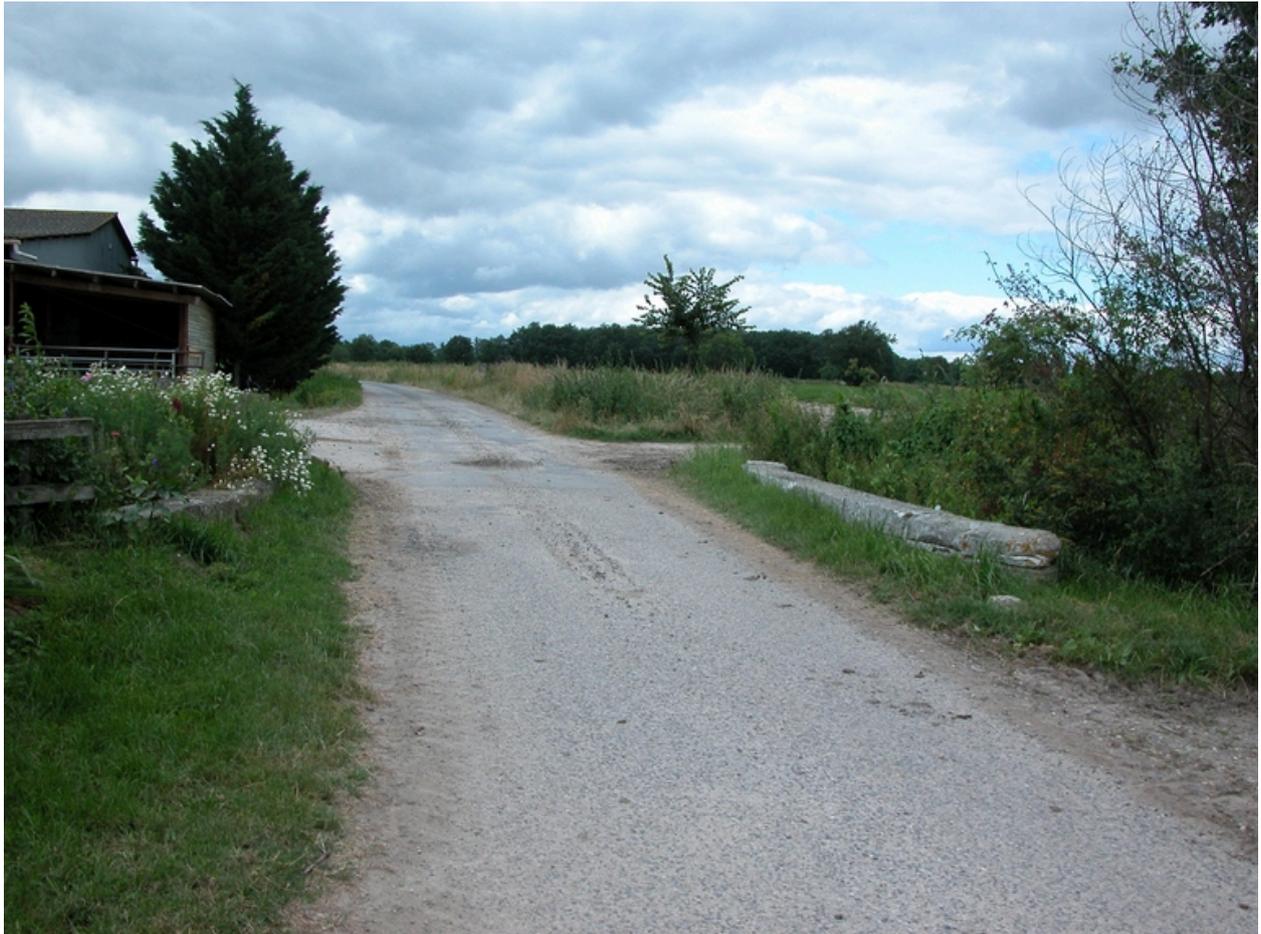
Ponceau sur le canal du Forez  
permettant l'accès à la ferme.  
Phot. Caroline Guibaud  
IVR82\_20134204618NUCA

Ponceau sur le canal du Forez permettant l'accès à la ferme.

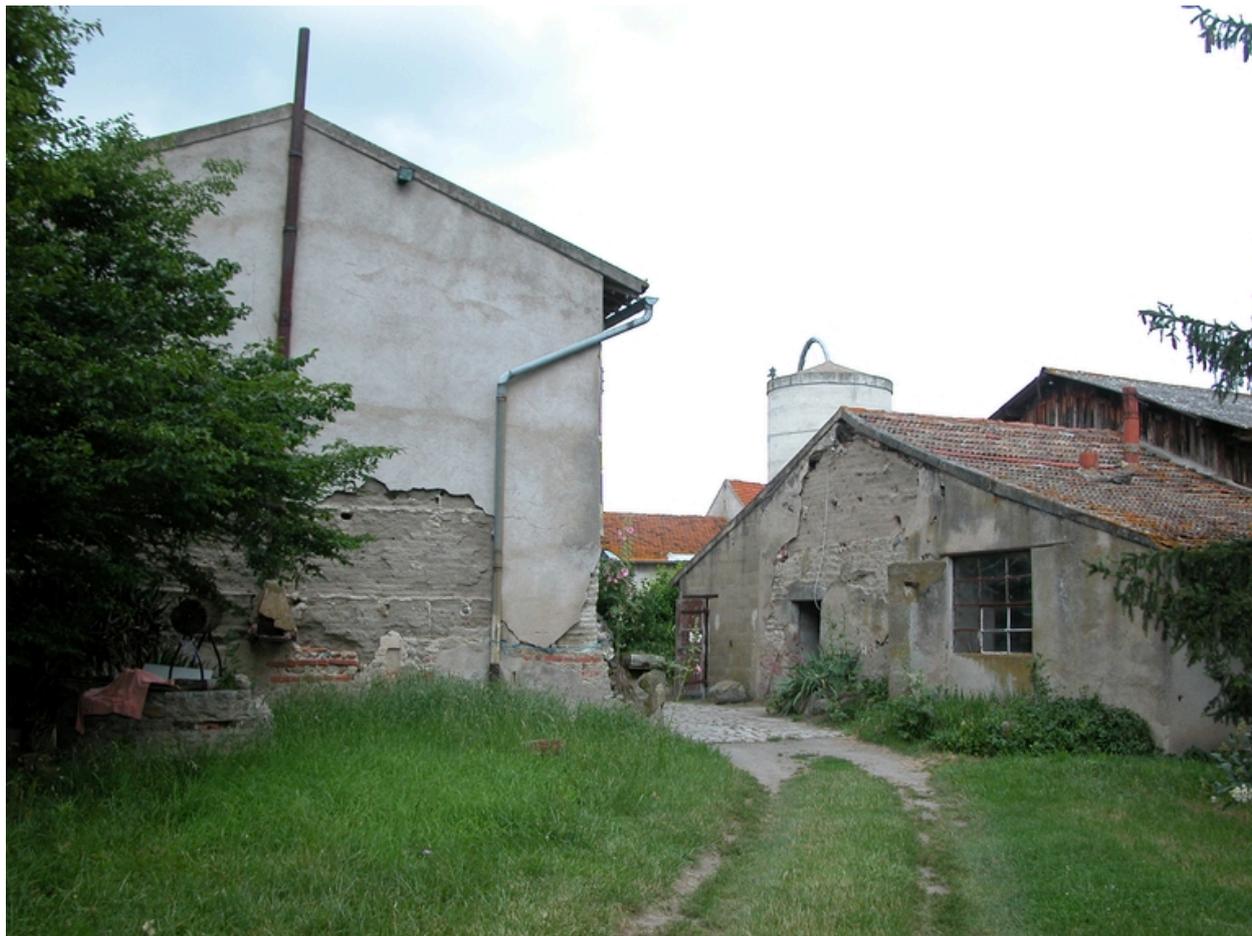
IVR82\_20134204613NUCA

Entrée sud-ouest de la cour, entre le mur pignon du logis et le fournil.
