**Inventaire général  
du patrimoine culturel**

Rhône-Alpes, Savoie  
Saint-Ours  
Bassa

## Scierie Milloz

Numéro de dossier : IA73002701

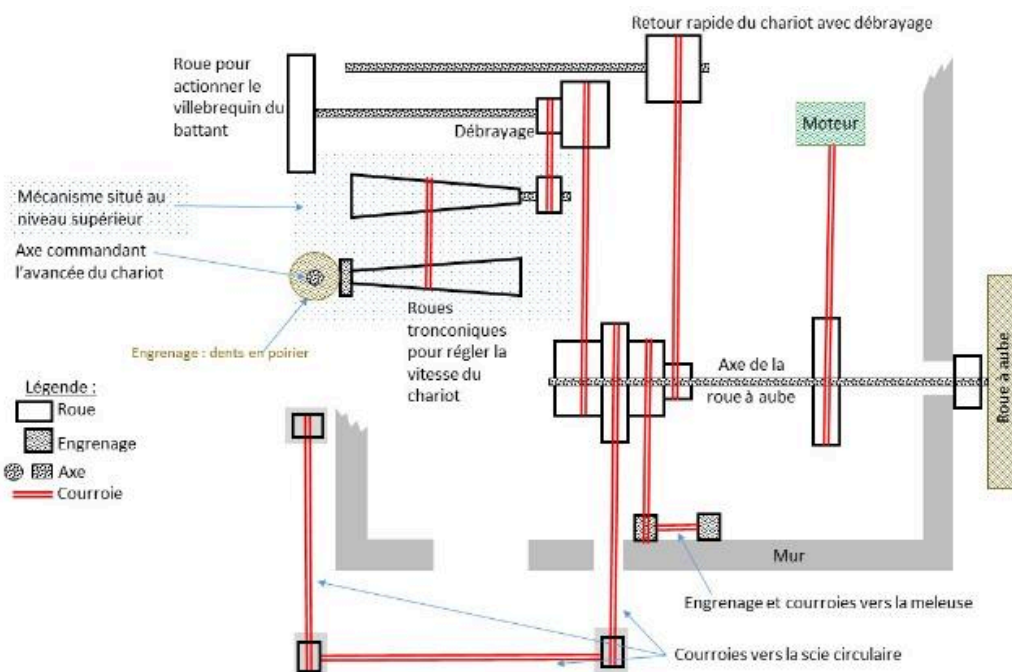
Dessin schématique du mécanisme situé au sous-sol.

Le bâtiment est de plan rectangulaire, sur deux niveau. Au rez-de-chaussée se trouve la partie dévolue au sciage, abritée sous un pan de toit, avec sur l'arrière le dépôt de bois, dans une partie édifiée en charpente et bardage de planches, et un atelier dans une partie maçonnée à l'angle sud-est. Au sous-sol, situé sous l'atelier, se trouve la machinerie nécessaire à

l'entraînement des lames, autrefois reliée à une roue verticale, en bois, qui était située contre le mur oriental. Le toit est à longs pans, en tuile mécanique au sud et en matériau synthétique au nord.

Dessin schématisé du  
mécanisme situé au sous-sol.  
Dess. Thierry Monnet,  
Dess. Caroline Guibaud  
IVR84\_20187302173NUD

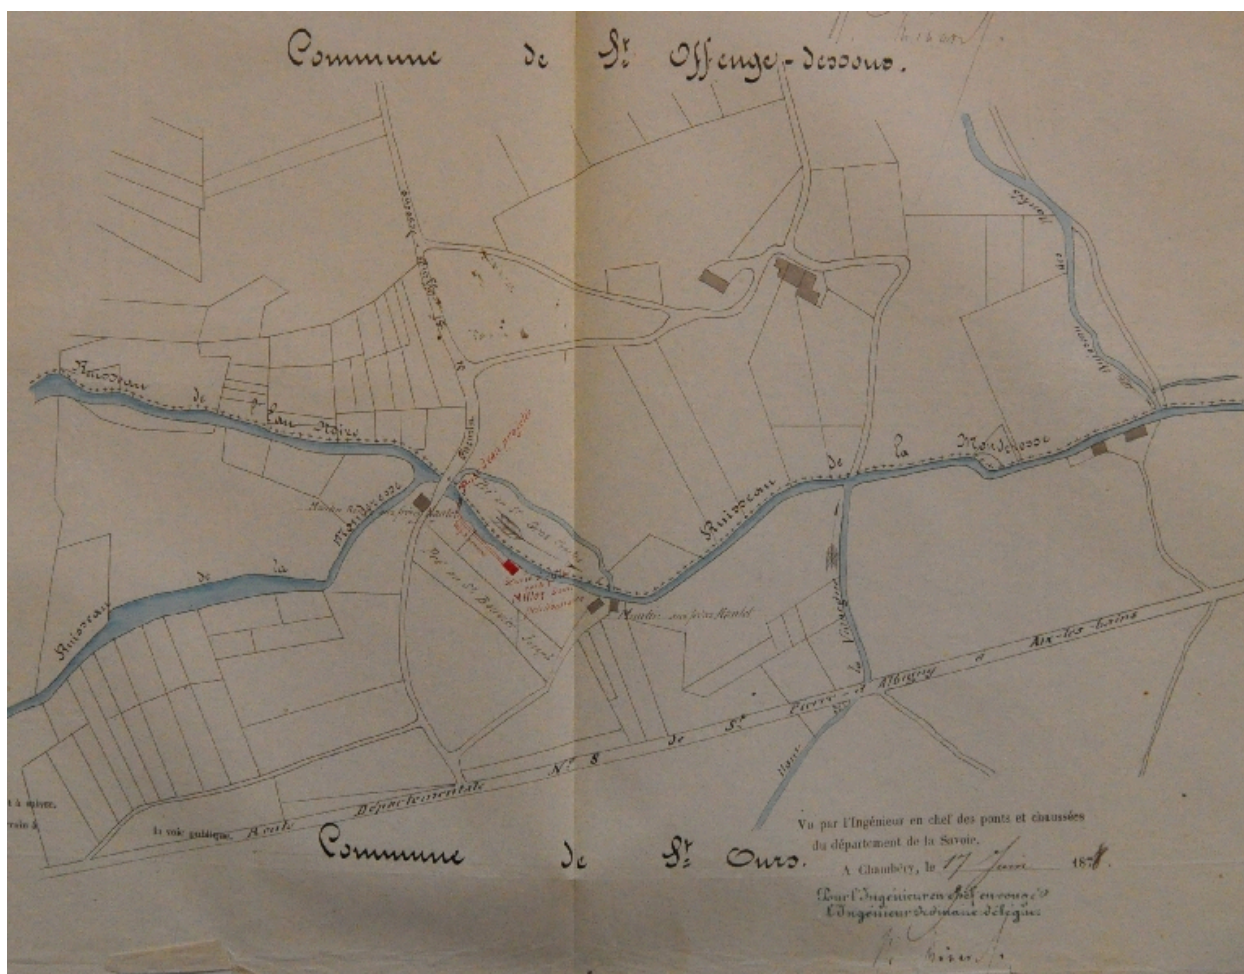
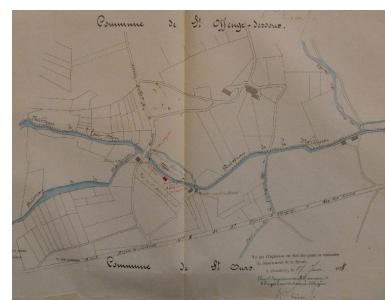
Plan de la prise d'eau de la scierie de  
François Milloz, 1878 (AD Savoie,  
81S 67). Le bâtiment en amont de la  
scierie projetée est la mesure avant  
la construction de la scierie en 1888.  
Phot. Yannick Milleret  
IVR82\_20117302297NUCA

Plan de la prise d'eau de la scierie de François Milloz, 1878 (AD Savoie, 81S 67). Le bâtiment en amont de la scierie projetée est la mesure avant la construction de la scierie en 1888.

En 1878, Louis Millioz (ou Milloz) demande l'autorisation de construire une scierie alimentée par les eaux de la Monderesse (AD Savoie, 81S 67). Dix ans plus tard, en 1888, la construction d'une nouvelle scierie lui est accordée par arrêté préfectoral à Louis Milloz ; elle est construite sur le site d'une ancienne mesure, à la jonction de la Monderesse et du ruisseau des Eaux noires, qui aurait été un ancien moulin à farine (oral) et qui correspond au n°7, déjà qualifié de "mesure" et appartenant à François Dagand, de la mappe sarde (vers 1732). Lors de l'établissement du plan du 1er cadastre français, en 1906, ces deux bâtiments sont toujours propriété de Louis Milloz. Le premier a été agrandi : à la scierie (1906 B6 601) a été adjointe une maison (1906 B6 600) ; le second, la scierie 1906 B6 579, avec son canal (n°578) et sa zone de chantier (n°580), correspond à l'édifice étudié.

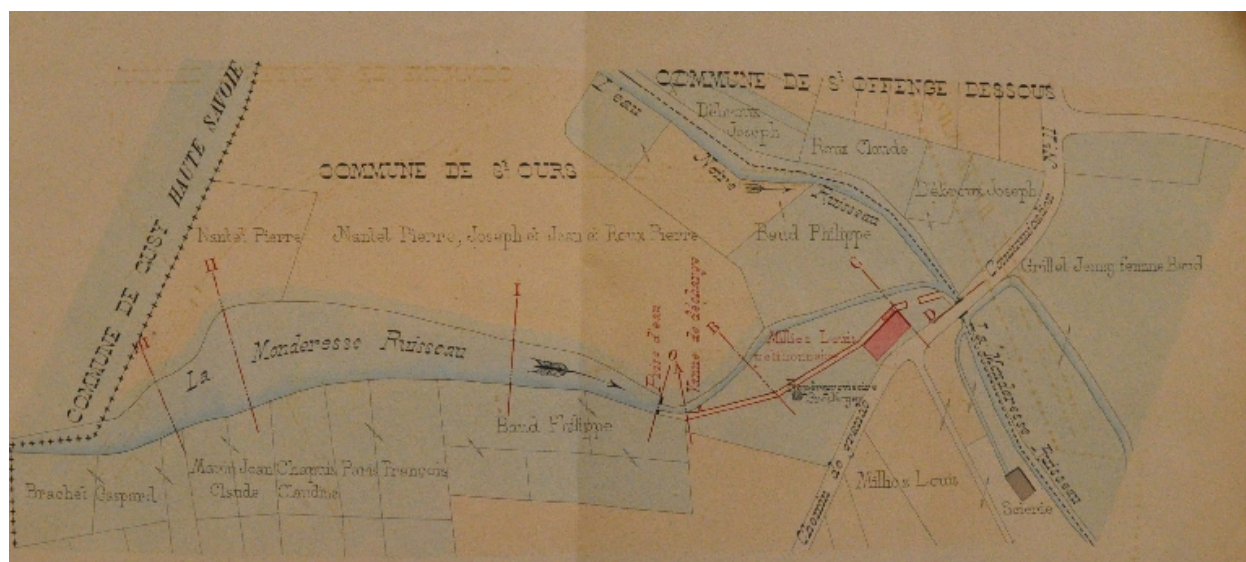
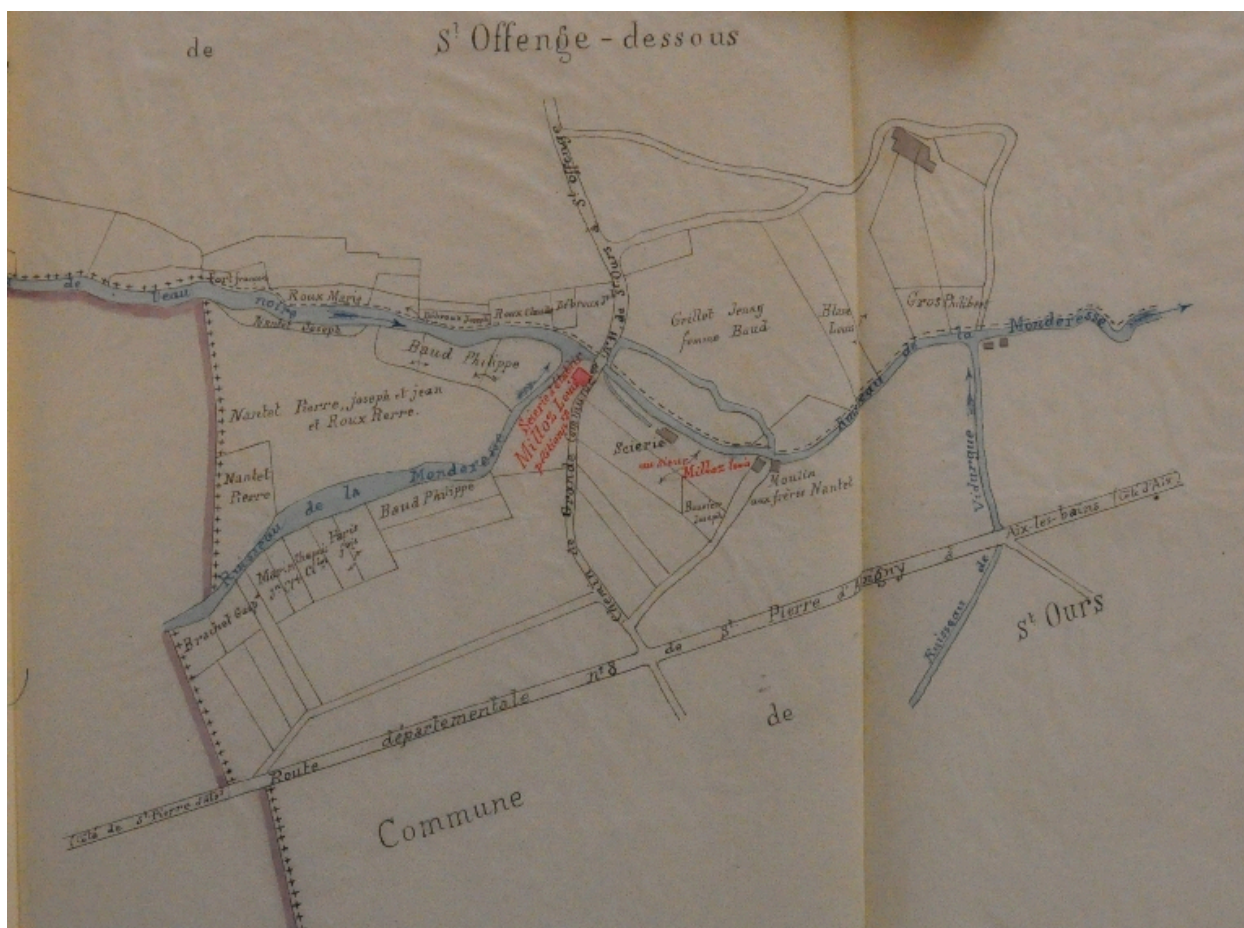
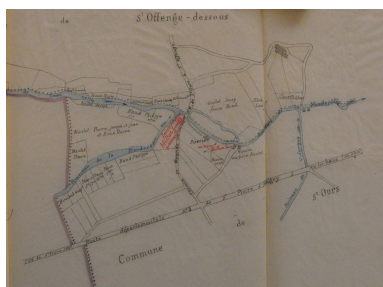
Plan de la prise d'eau de  
la scierie de Louis Milloz,  
1888 (AD Savoie, 81S 67).  
Phot. Yannick Milleret  
IVR82\_20117302299NUCA

Plan de la prise d'eau de la la scierie de Louis Milloz, 1888 (AD Savoie, 81S 67).

Plan de la prise d'eau de la scierie de Louis Milloz, 1888 (AD Savoie, 81S 67).

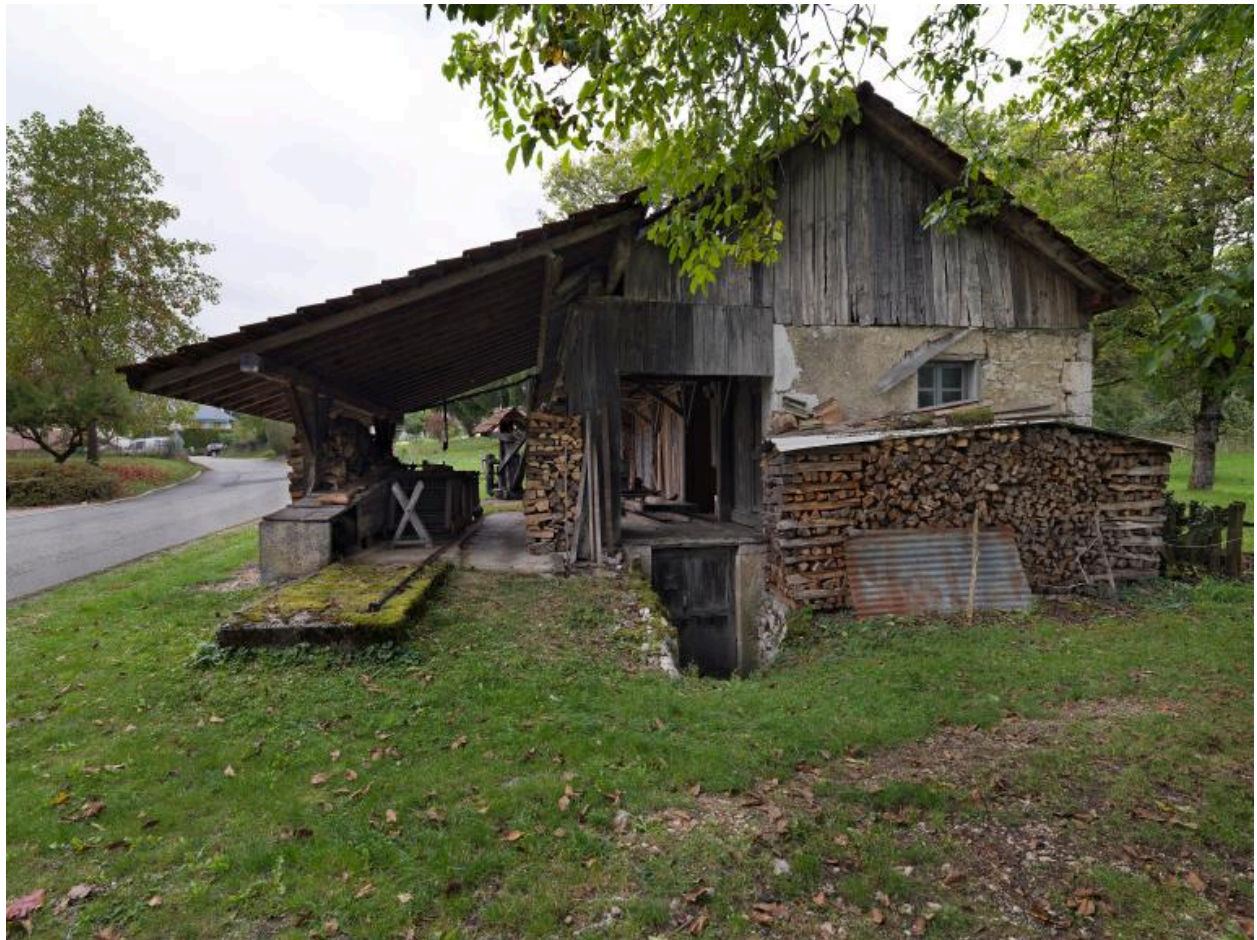
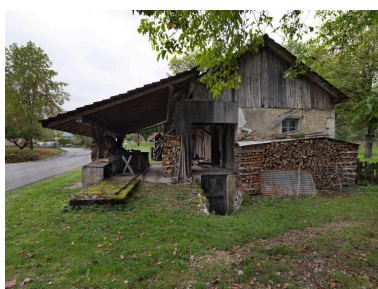
Vue de la façade sud.  
Phot. Thierry Leroy  
IVR84\_20167306182NUCAQ

Vue de la façade sud.

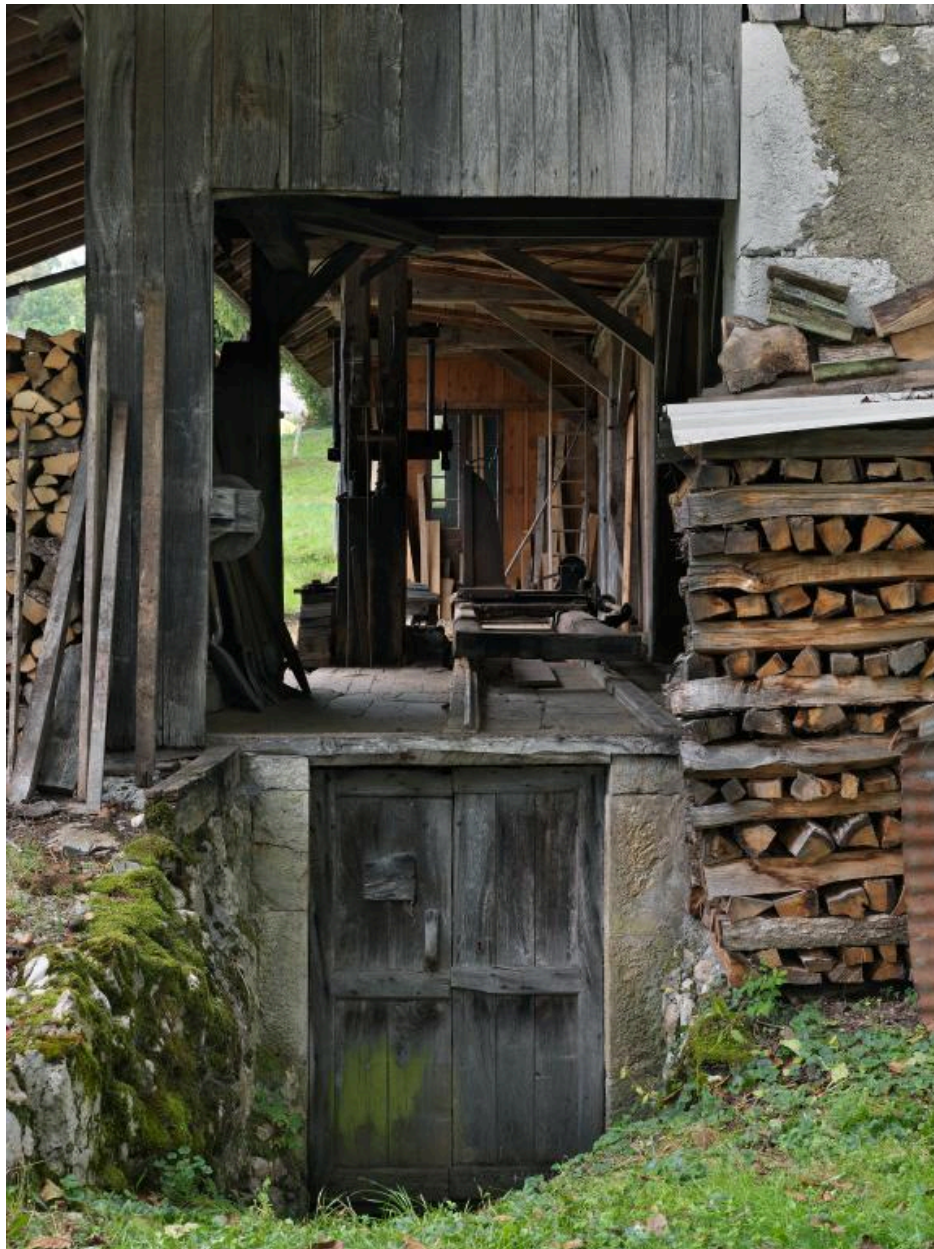
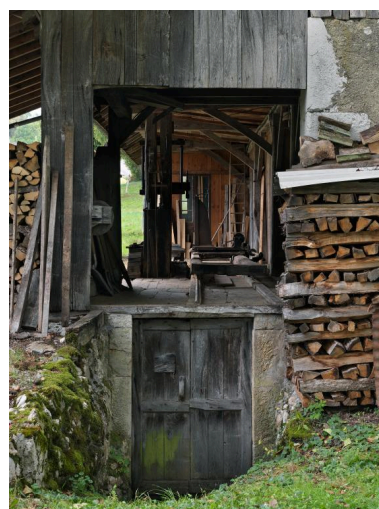
Elévation sud : lame battante,  
chariot et accès au sous-sol.  
Phot. Thierry Leroy  
IVR84\_20167306188NUCAQ

Elévation sud : lame battante, chariot et accès au sous-sol.

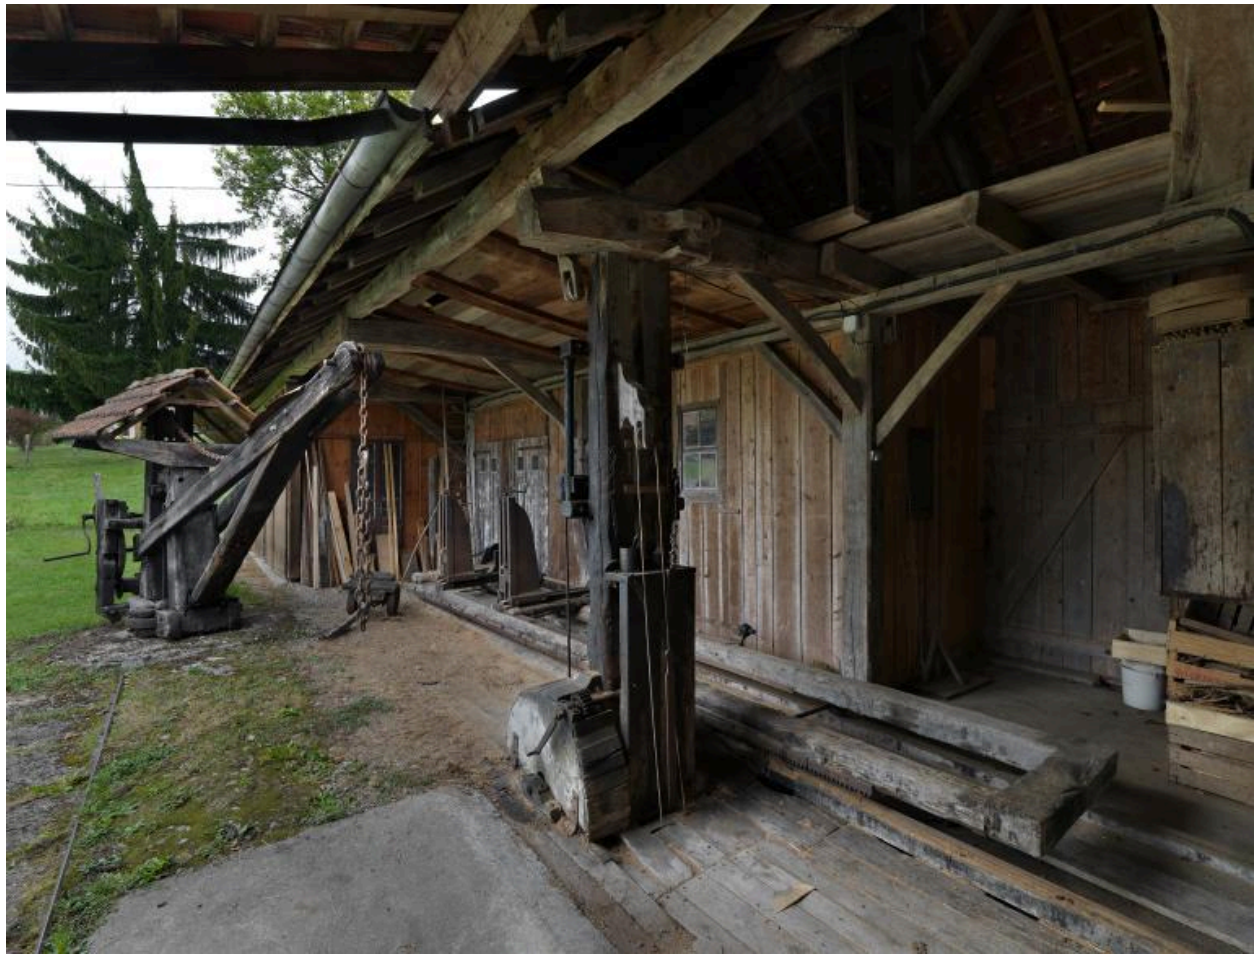
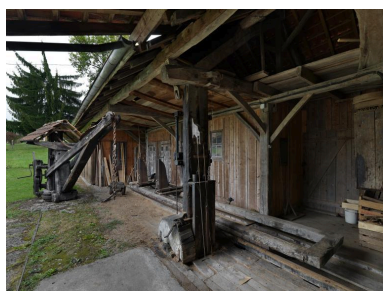
Vue du chariot et de  
l'entraînement de la lame battante.  
Phot. Thierry Leroy  
IVR84\_20167306193NUCAQ

Vue du chariot et de l'entraînement de la lame battante.

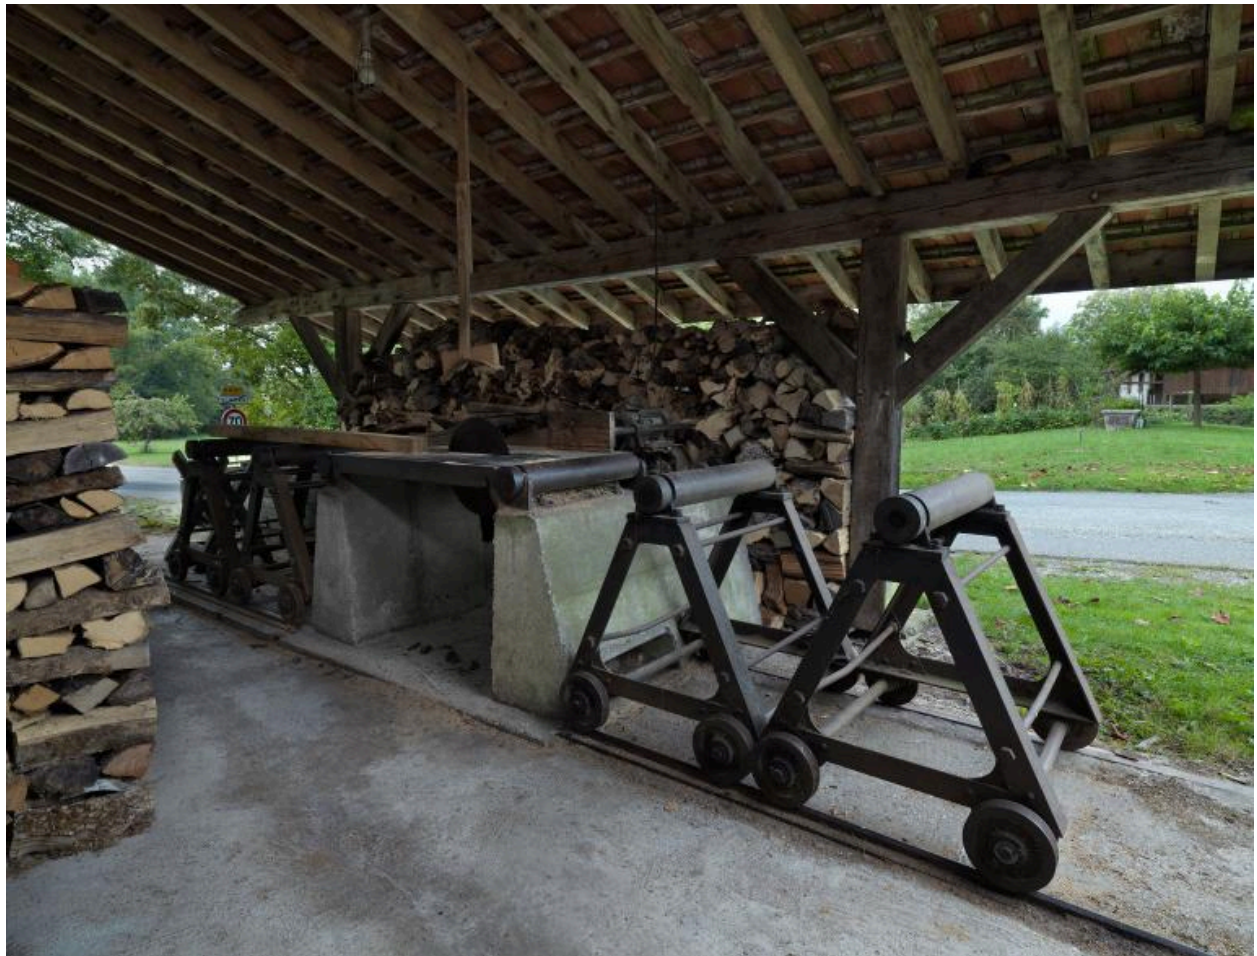
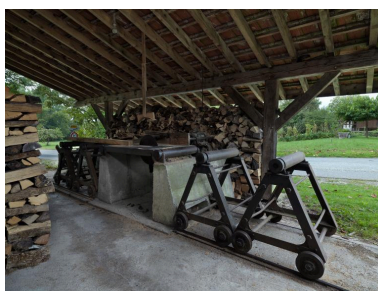
Vue de la lame circulaire.  
Phot. Thierry Leroy  
IVR84\_20167306197NUCAQ

Vue de la lame circulaire.

La scierie était actionnée par les eaux du ruisseau de la Monderesse via une dérivation et une réserve d'eau. Ces deux éléments ont été détruits pour le réaménagement du terrain, sauf la fin du canal, en pierre maçonnée. La scierie dispose encore de ses équipements : une scie circulaire, une scie battante et divers matériels dont une grue. la force motrice de la scierie servait également à entraîner une meuleuse et une broyeuse à pommes.

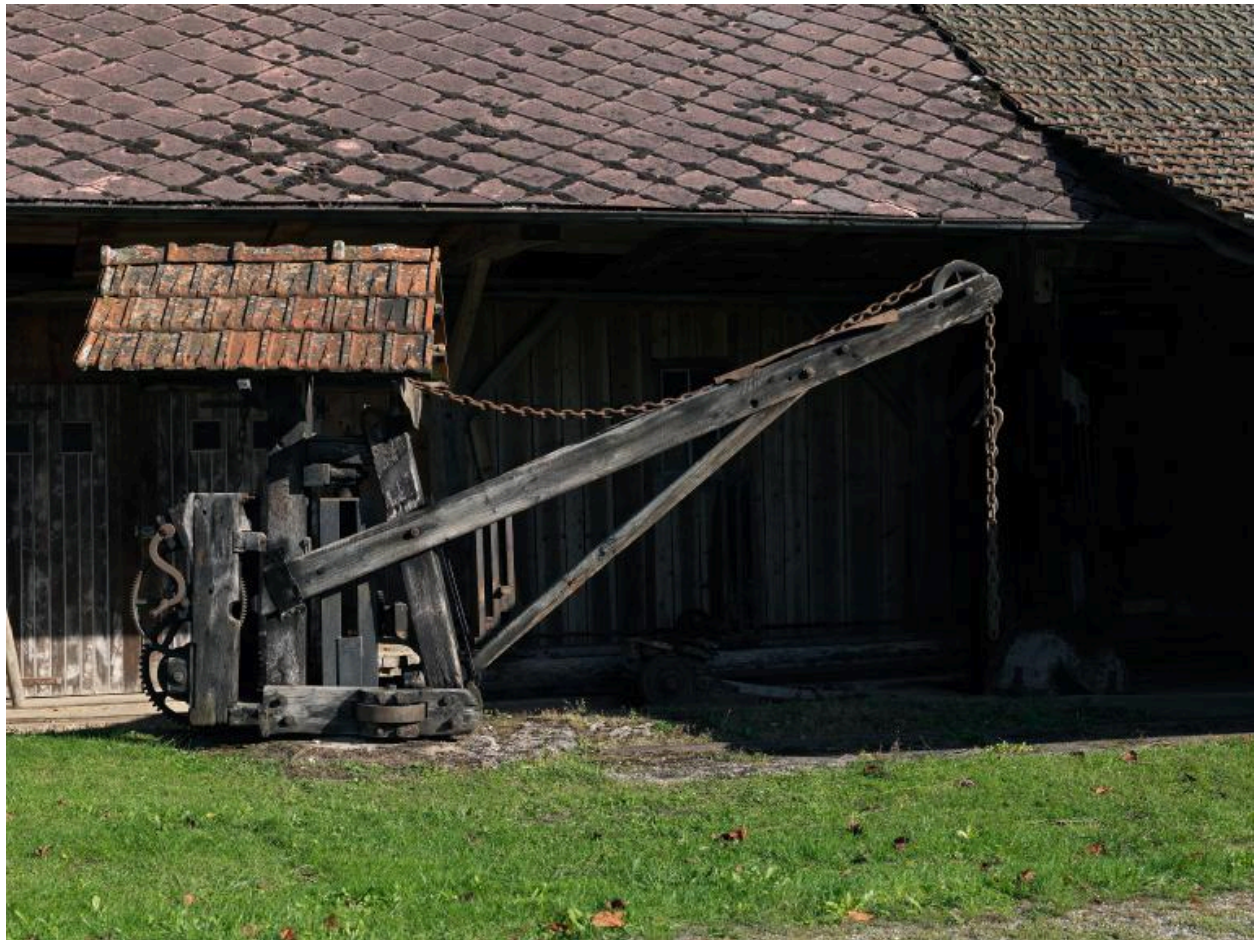
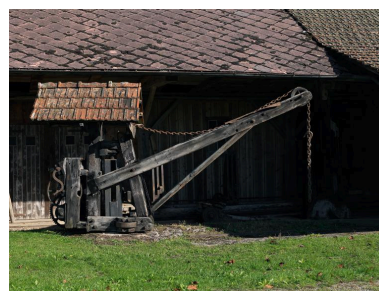
Vue de la grue.  
Phot. Thierry Leroy  
IVR84\_20167306198NUCAQ

Vue de la grue.

Dès les années 1900, la scierie a des difficultés d'approvisionnement en eau liées aux captages réalisés par la Compagnie des Eaux d'Aix-les-Bains pour alimenter la ville en eau potable. En effet, si "au début le travail ne cessait que quand la saison battait son plein à Aix" (AC, délibérations du conseil municipal, 28 novembre 1897 et 15 février 1907), le manque d'eau a ensuite contraint les moulins et scieries alimentés par la Monderesse à trouver d'autres sources d'énergie : un moteur diesel est ainsi installé à la scierie Milloz pour assurer le fonctionnement de la scie. Après l'électrification de la commune, dans les années 1930, il est remplacé par un moteur électrique, et une scie circulaire vient suppléer la scie battante dans les années 1940. La roue à aubes verticale, en bois, a disparu dans les années 1960 (oral). La grue provient de la gare de Rumilly (oral).

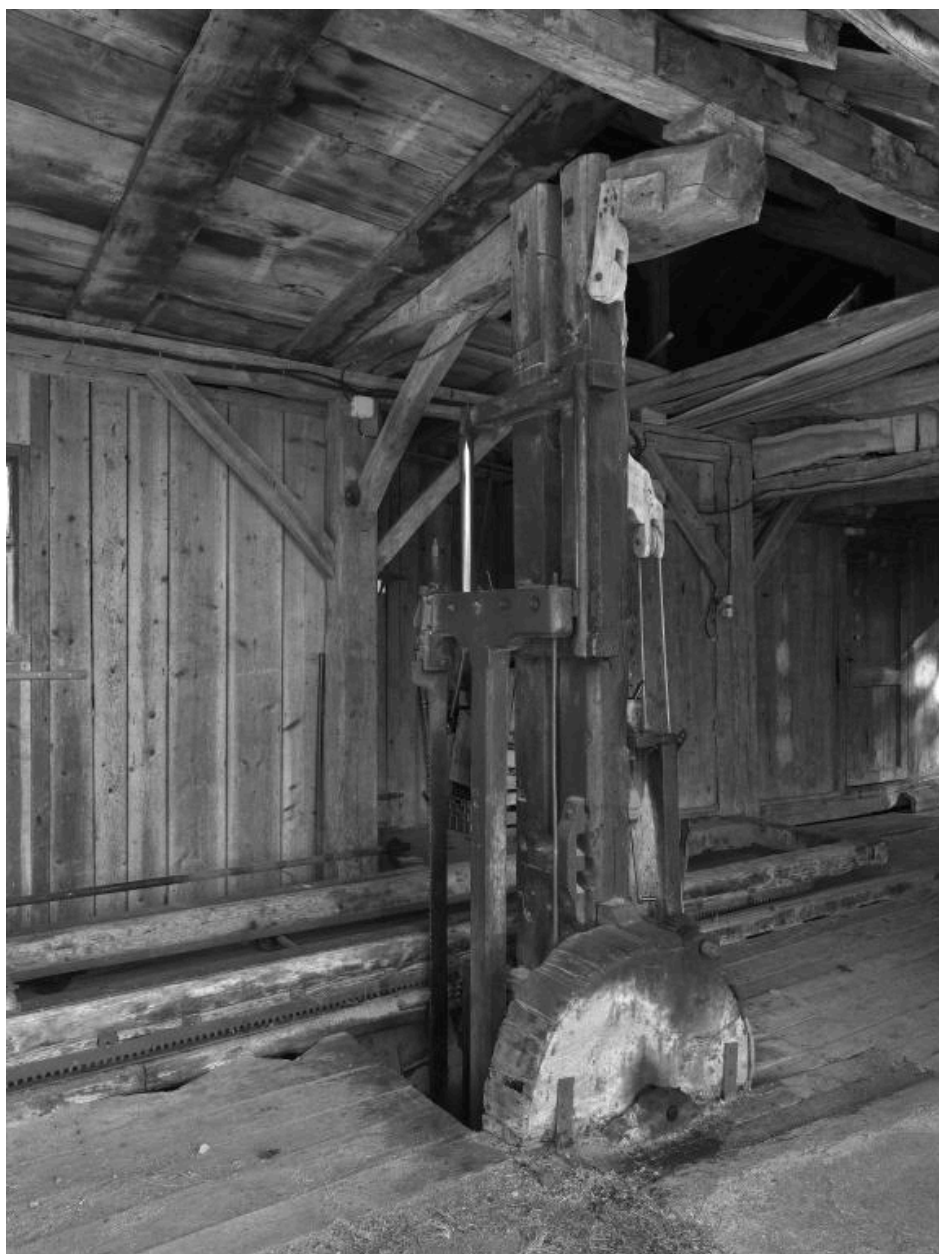
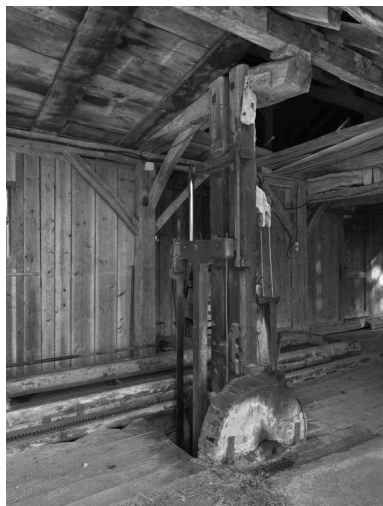
Vue de la lame battante.  
Phot. Thierry Leroy  
IVR84\_20167306201NUCQ

Vue de la lame battante.

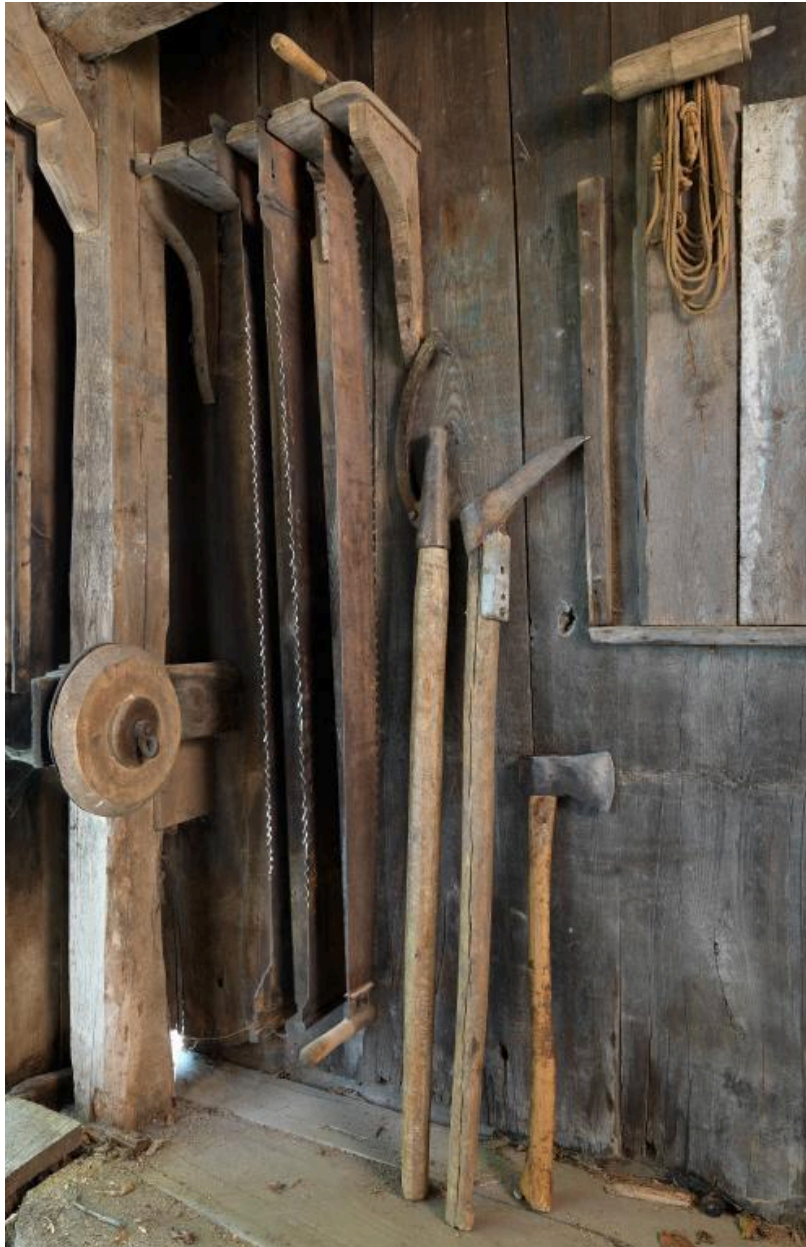
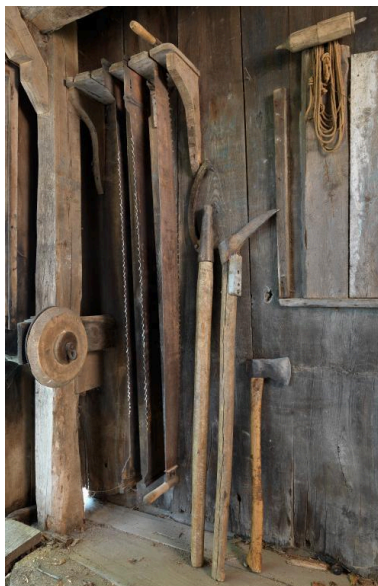
Outillage pour l'entretien  
de la lame battante.  
Phot. Thierry Leroy  
IVR84\_20167306204NUCAQ

Outillage pour l'entretien de la lame battante.

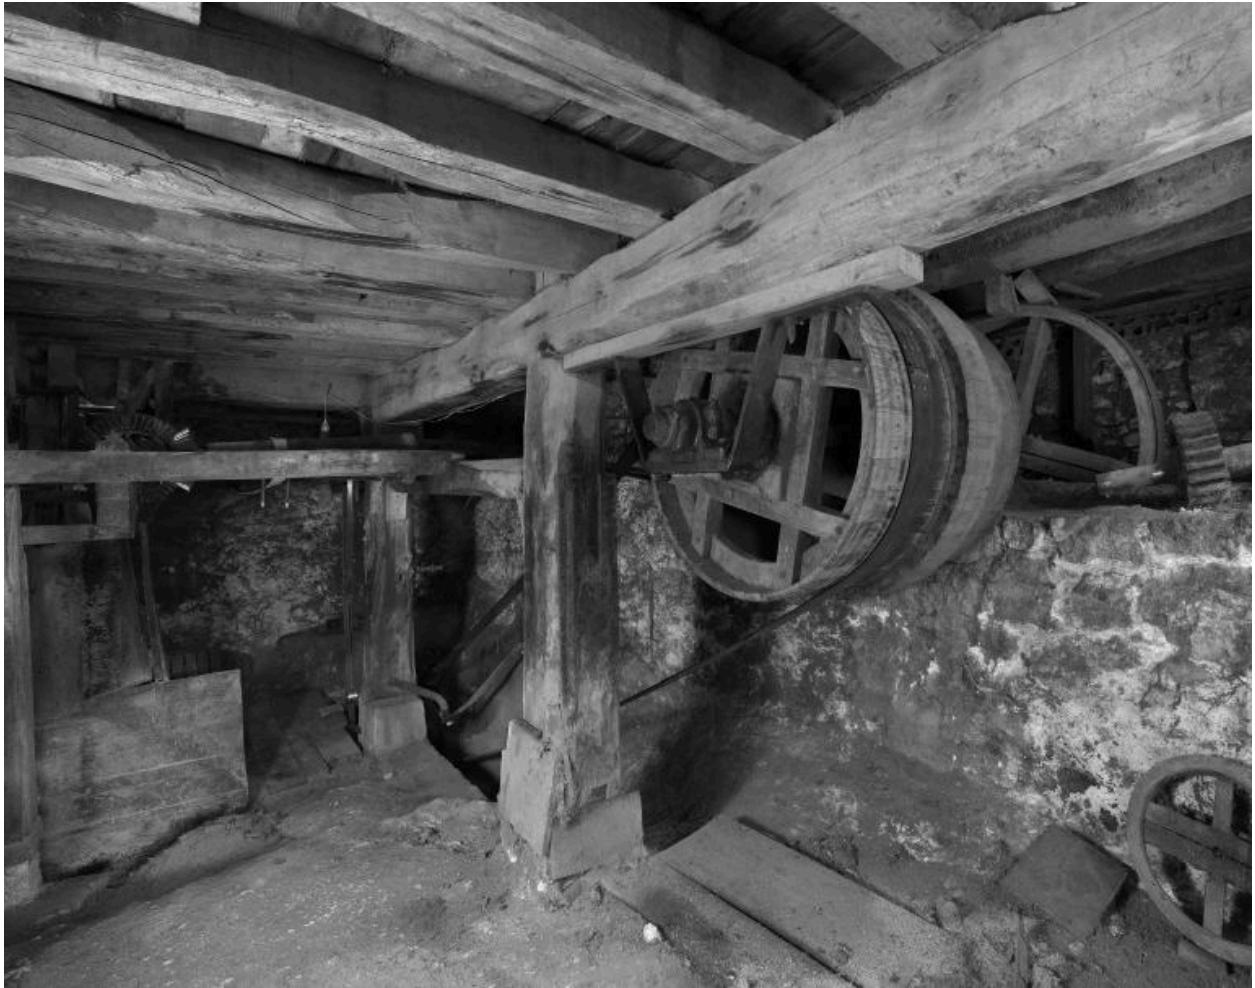
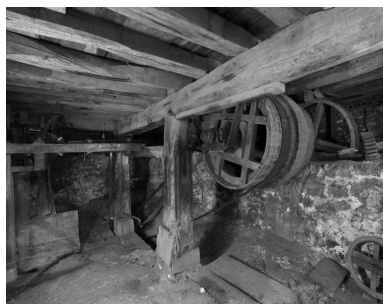
Vue intérieure du sous-sol : système  
d'entraînement de la lame battante  
et du chariot, axe de la roue à aubes.  
Phot. Thierry Leroy  
IVR84\_20167306214NUCQ

Vue intérieure du sous-sol : système d'entraînement de la lame battante et du chariot, axe de la roue à aubes.

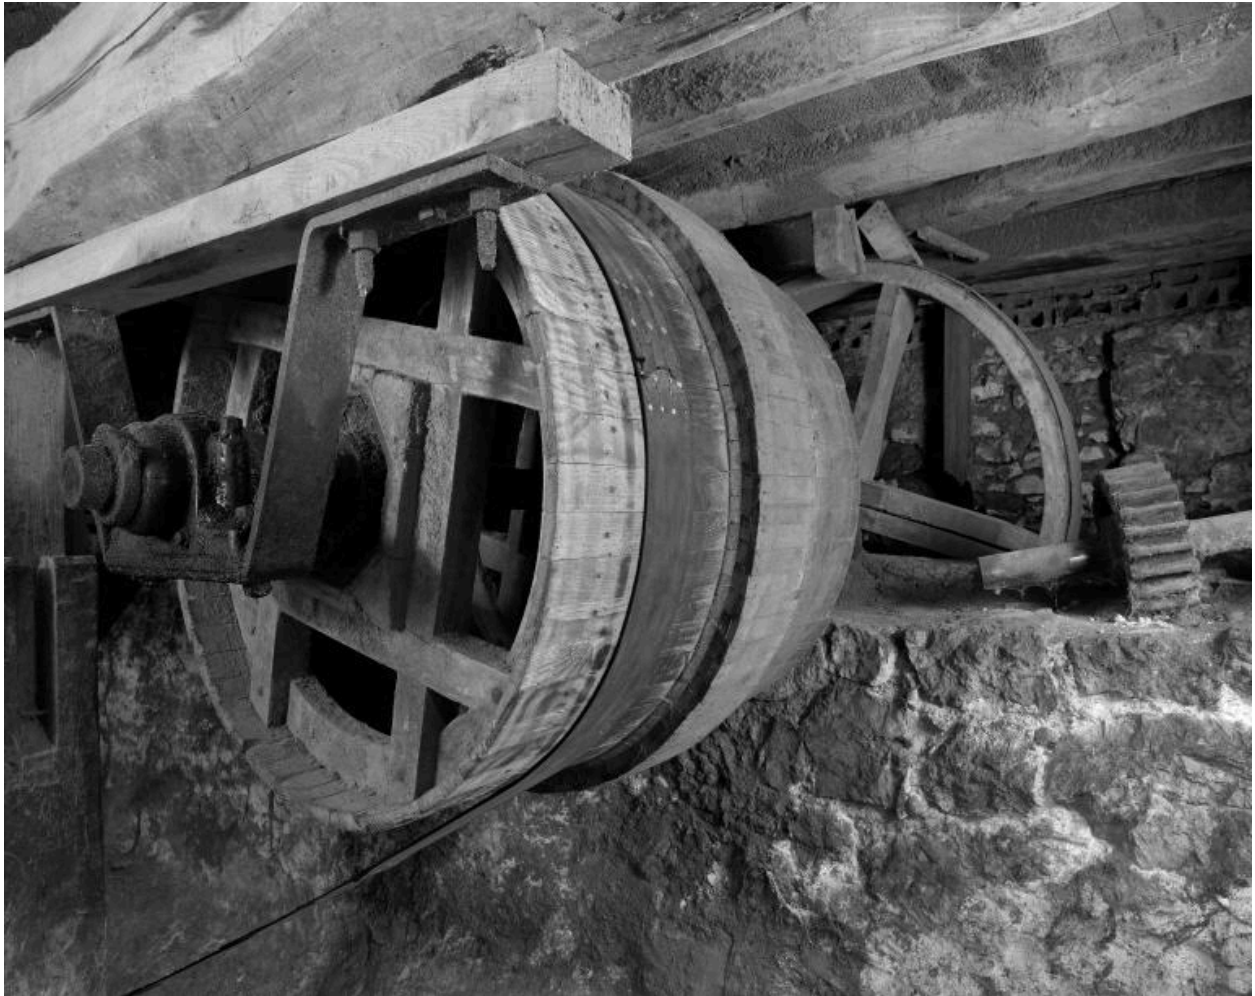
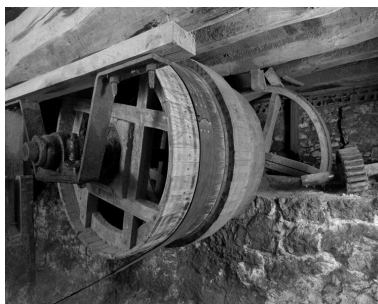
Vue intérieure du sous-sol : détail  
du système d'entraînement de  
la lame battante et du chariot.  
Phot. Thierry Leroy  
IVR84\_20167306217NUCQ

Vue intérieure du sous-sol : détail du système d'entraînement de la lame battante et du chariot.

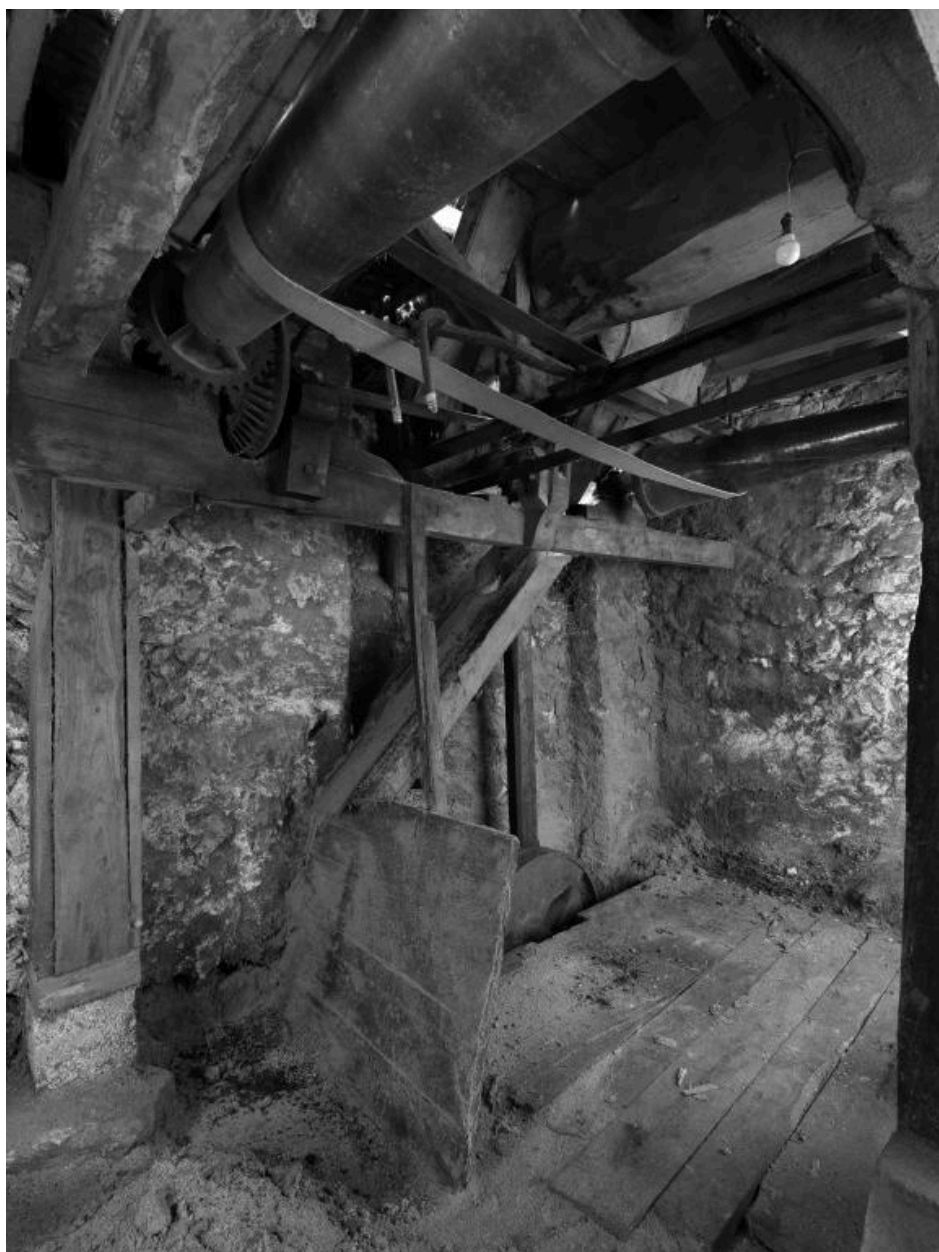
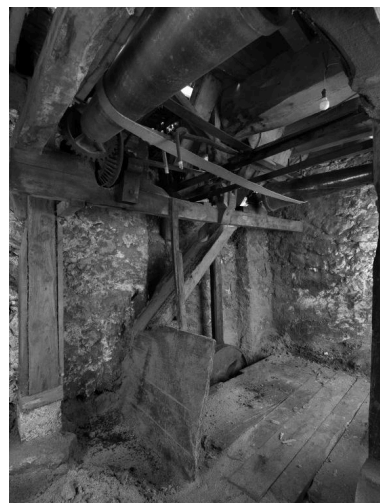
Vue intérieure du sous-sol : système  
d'entraînement et de réglage de  
la vitesse du chariot. En haut, les  
roues tronconiques permettant  
de régler la vitesse du chariot.  
Phot. Thierry Leroy  
IVR84\_20167306222NUCQ

Vue intérieure du sous-sol : système d'entraînement et de réglage de la vitesse du chariot. En haut, les roues tronconiques permettant de régler la vitesse du chariot.
