**Inventaire général  
du patrimoine culturel**

Rhône-Alpes, Savoie  
Saint-Ours  
Bassa

## Scierie Milloz

Numéro de dossier : IA73002701

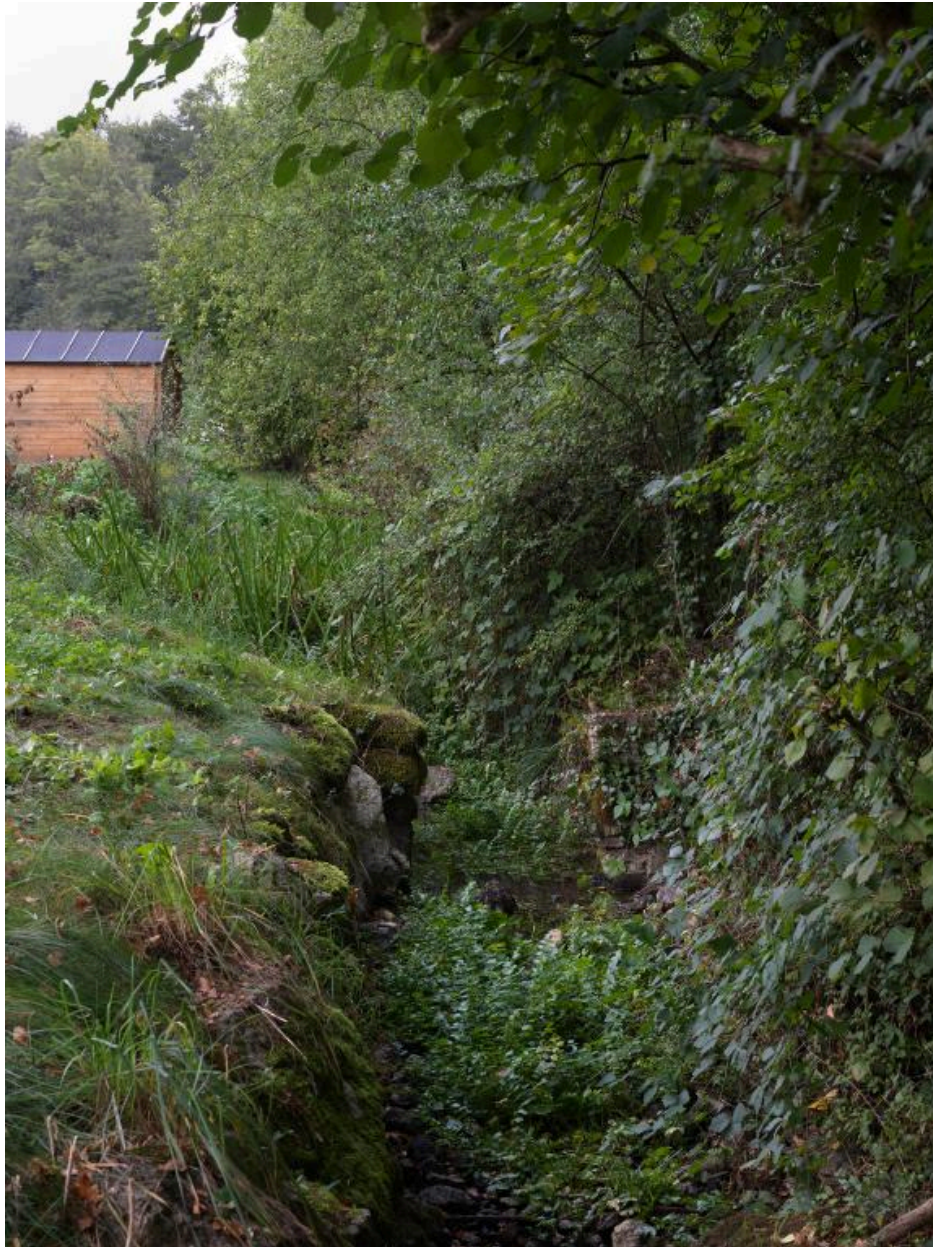
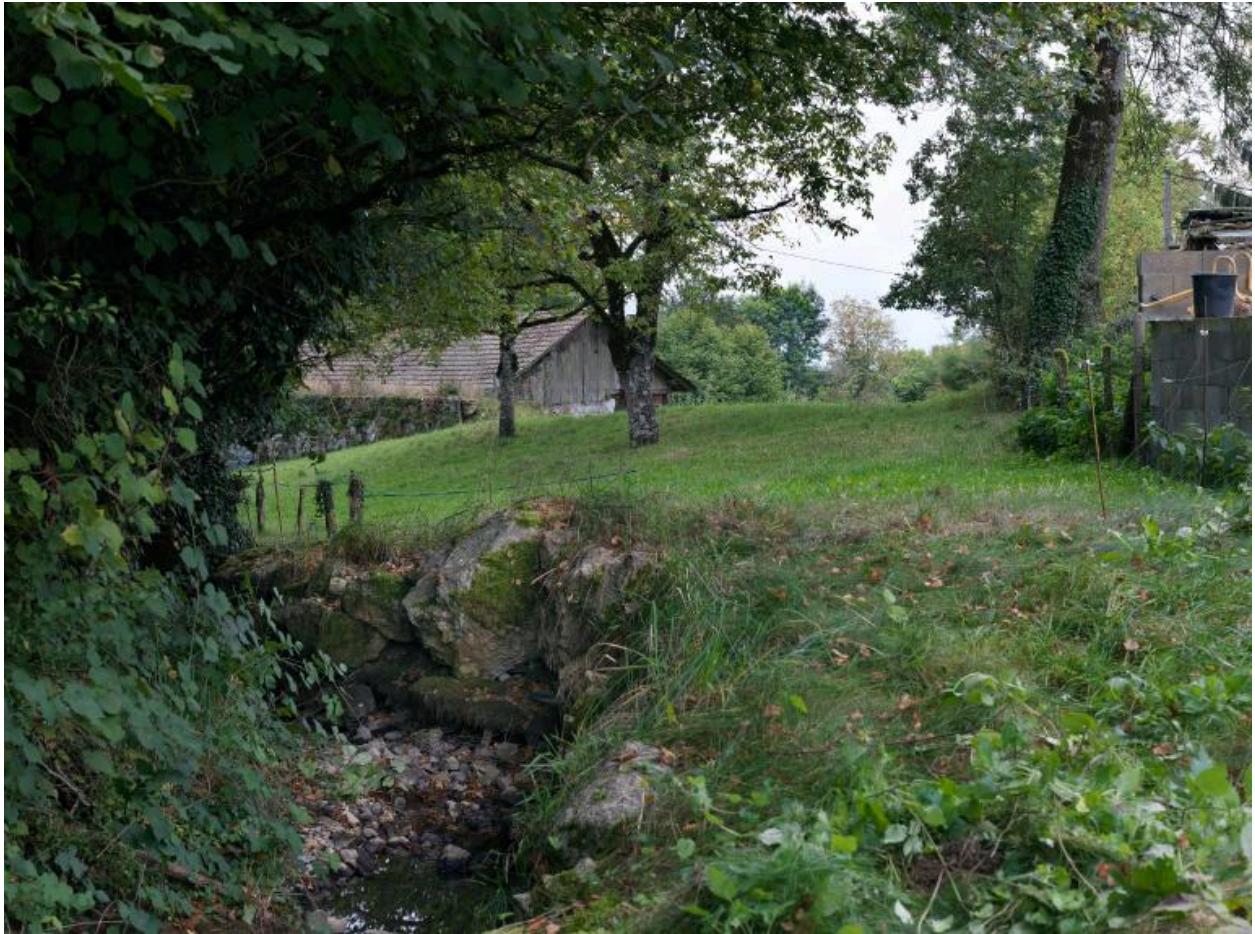
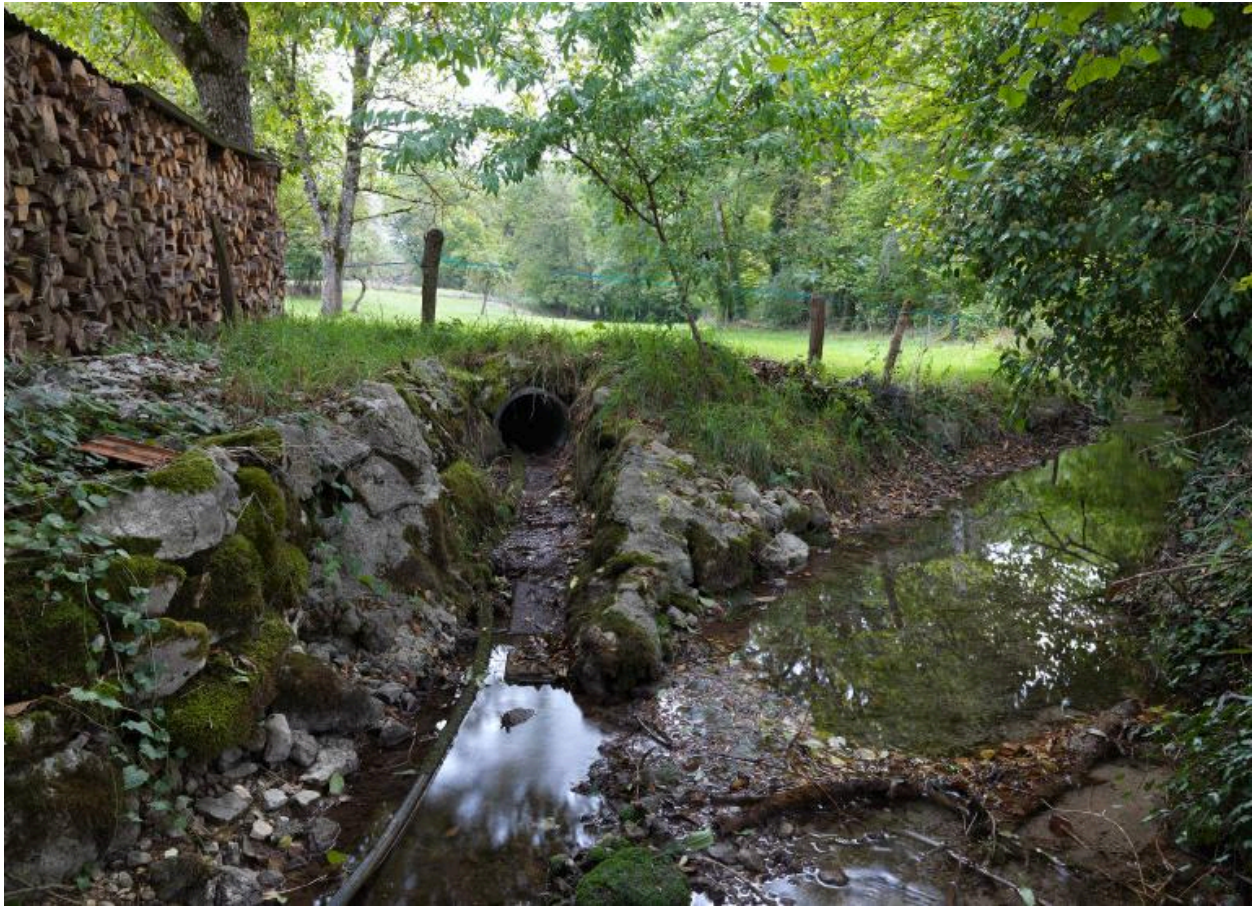
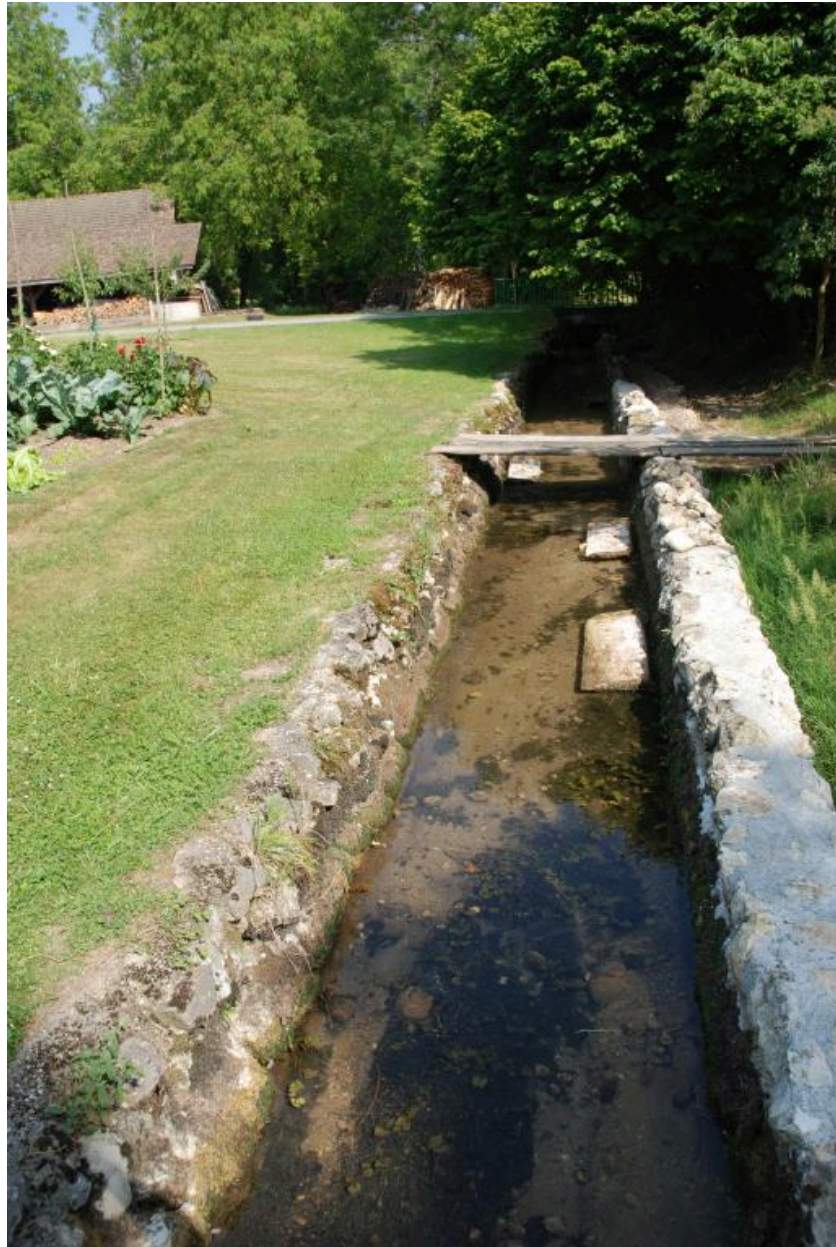
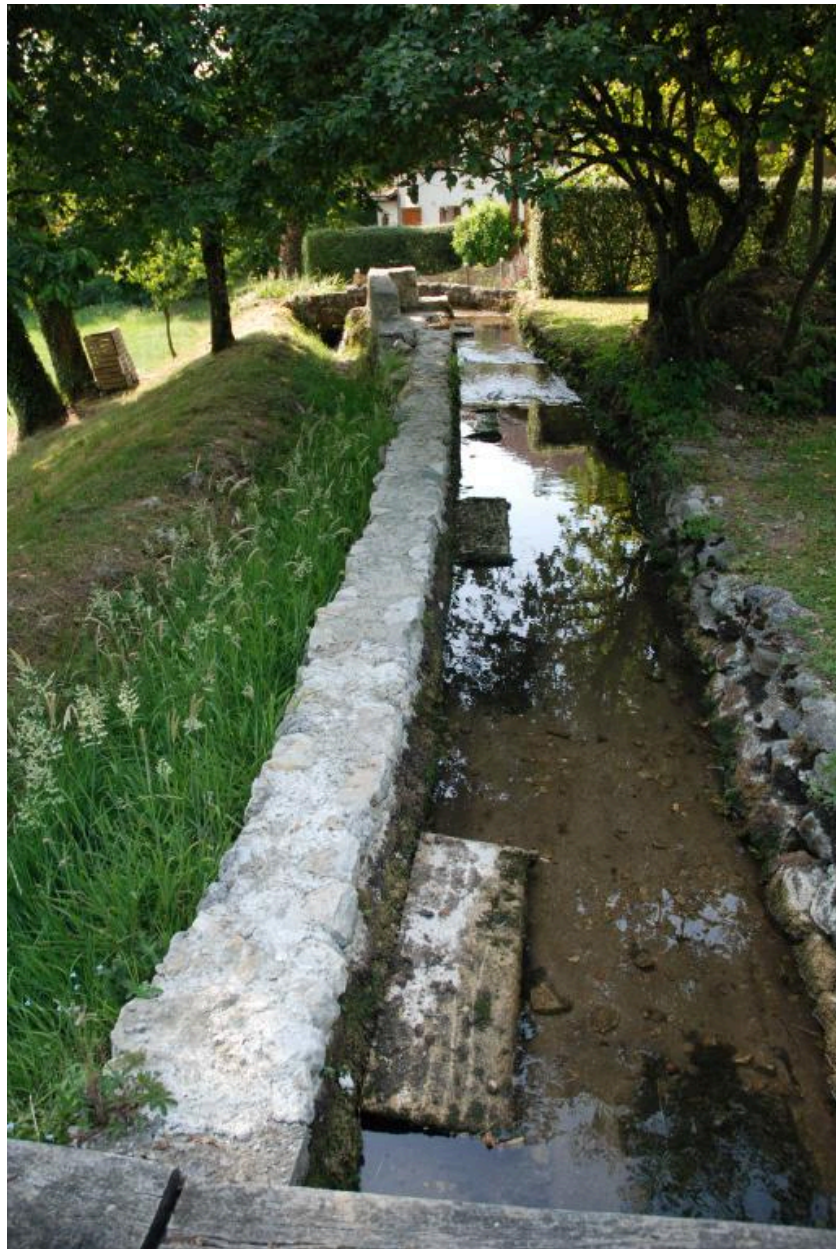
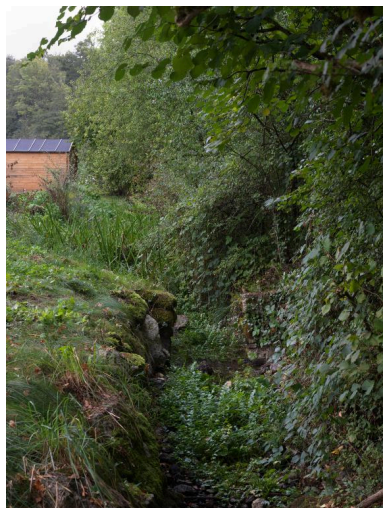
Vue du bief.

La scierie était actionnée par les eaux du ruisseau de la Monderesse via une dérivation et une réserve d'eau. Ces deux éléments ont été détruits pour le réaménagement du terrain, sauf la fin du canal, en pierre maçonnée. La scierie dispose encore de ses équipements : une scie circulaire, une scie battante et divers matériels dont une grue. la force motrice de la scierie servait également à entraîner une meuleuse et une broyeuse à pommes.
