Rhône-Alpes, Haute-Savoie
Saint-Eustache
la Bauche
ancien chemin de la Bauche

Ferme n°2

Numéro de dossier : IA74001636

Cadre de l'étude : inventaire topographique Inventaire du Parc naturel régional du Massif des Bauges

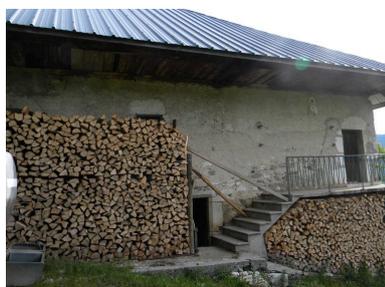
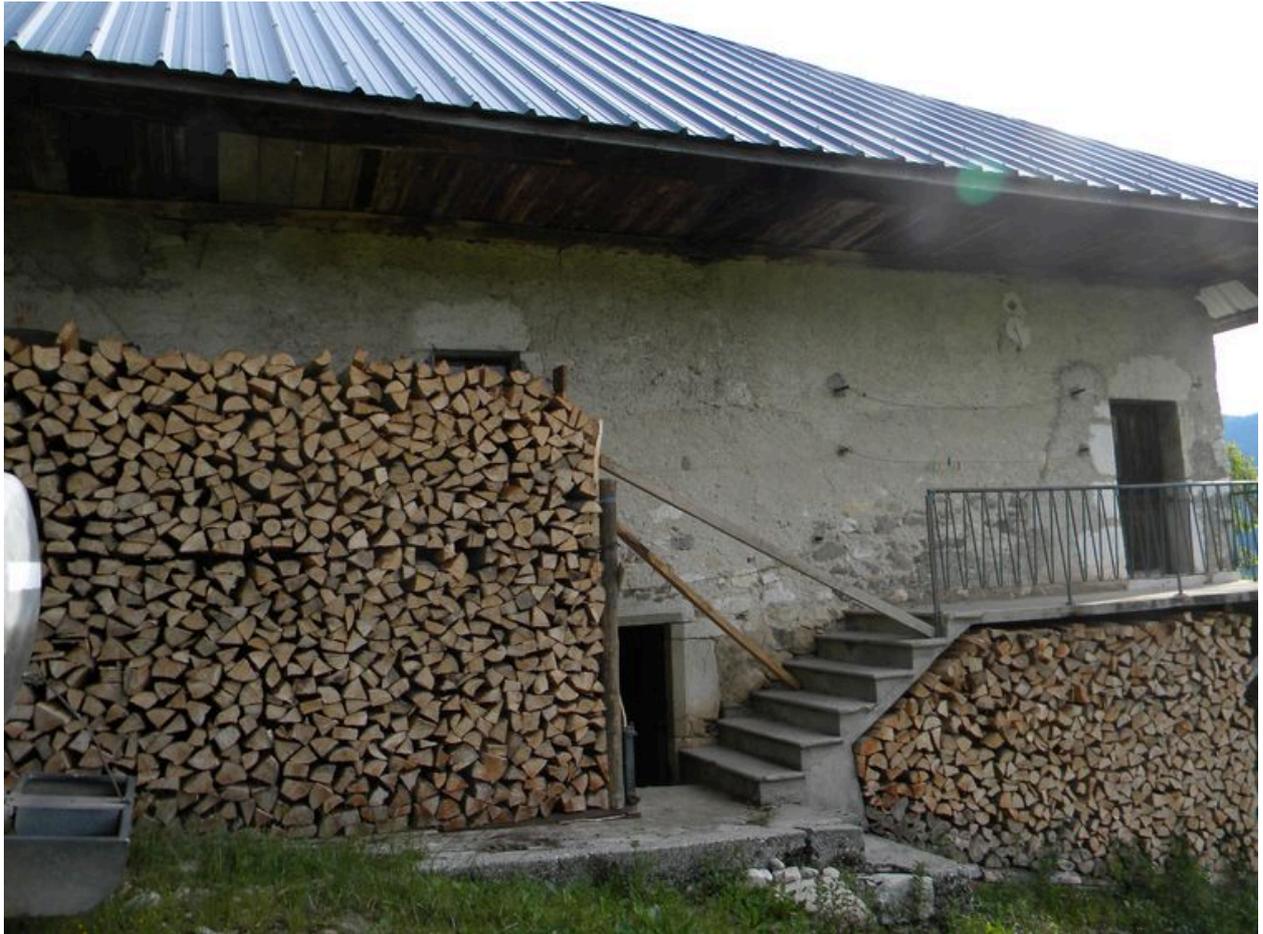
Vue de la façade sud du logis.
Phot. Clémence Serve
IVR82_20117400802NUCA

Vue de la façade sud du logis.

On observe aujourd'hui, d'ouest en est, la présence d'un hangar ouvert pour du matériel agricole, un logis dont on distingue une porte avec l'inscription gravée dans la pierre de son linteau et une fenêtre au même niveau, une étable dont l'ouverture est accolée à une fenêtre avec un linteau de bois, une deuxième porte d'accès au logis par un escalier de façade. Sous l'escalier, une dernière porte ouvre vraisemblablement sur une cave.

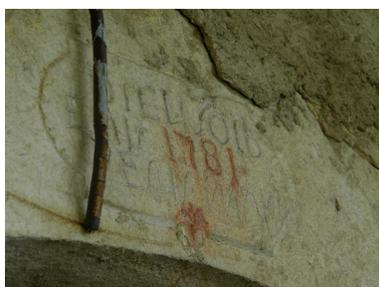
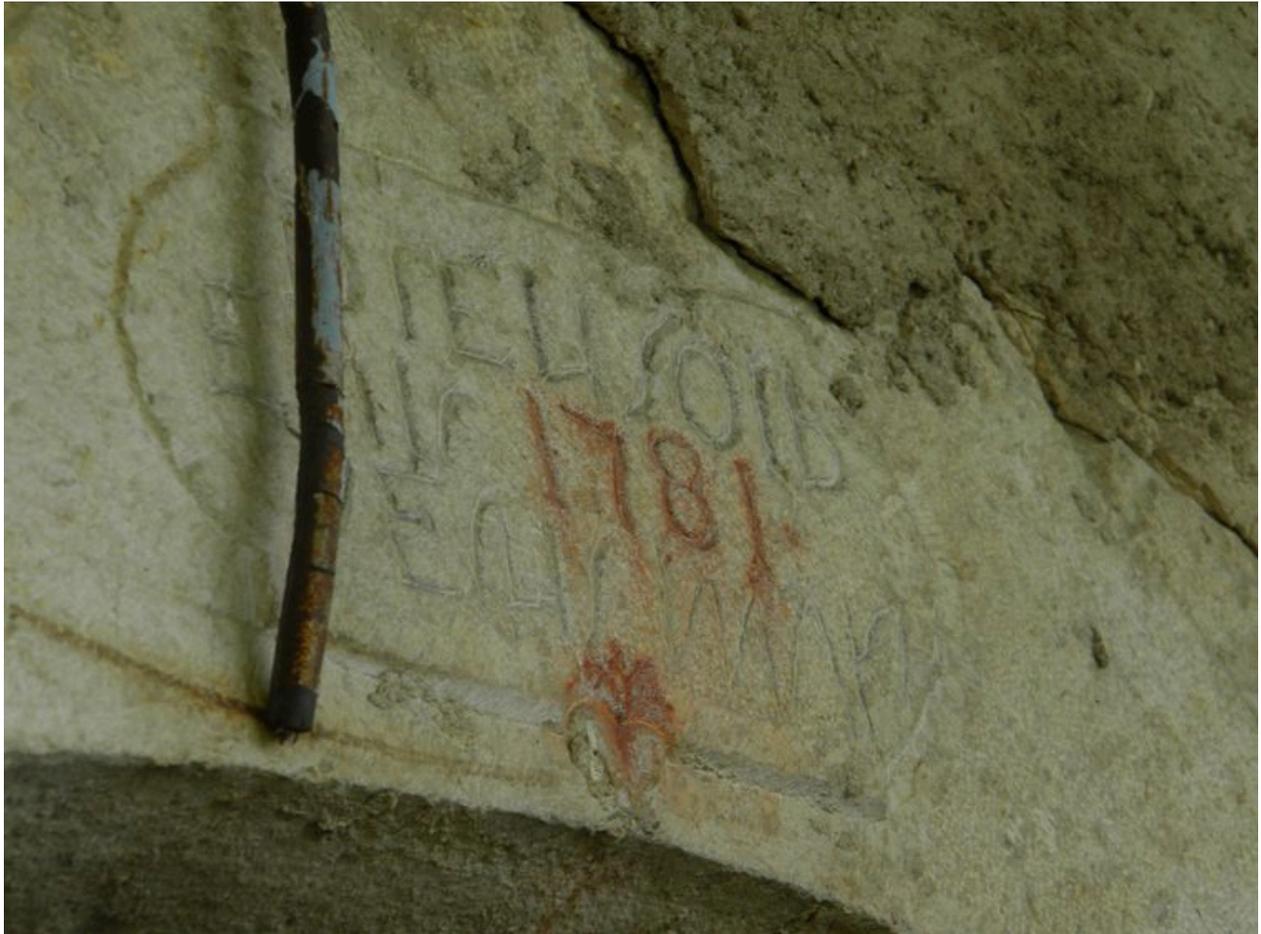
Inscription.
Phot. Clémence Serve
IVR82_20117400797NUCA

Inscription.

Relevé de l'inscription : DIEU SOI B/ENIS 1781 . / JESUS MARI

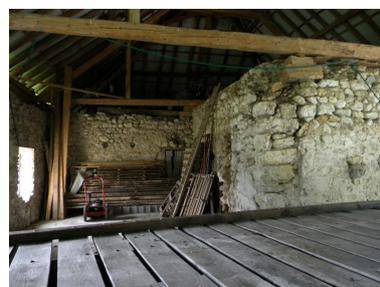
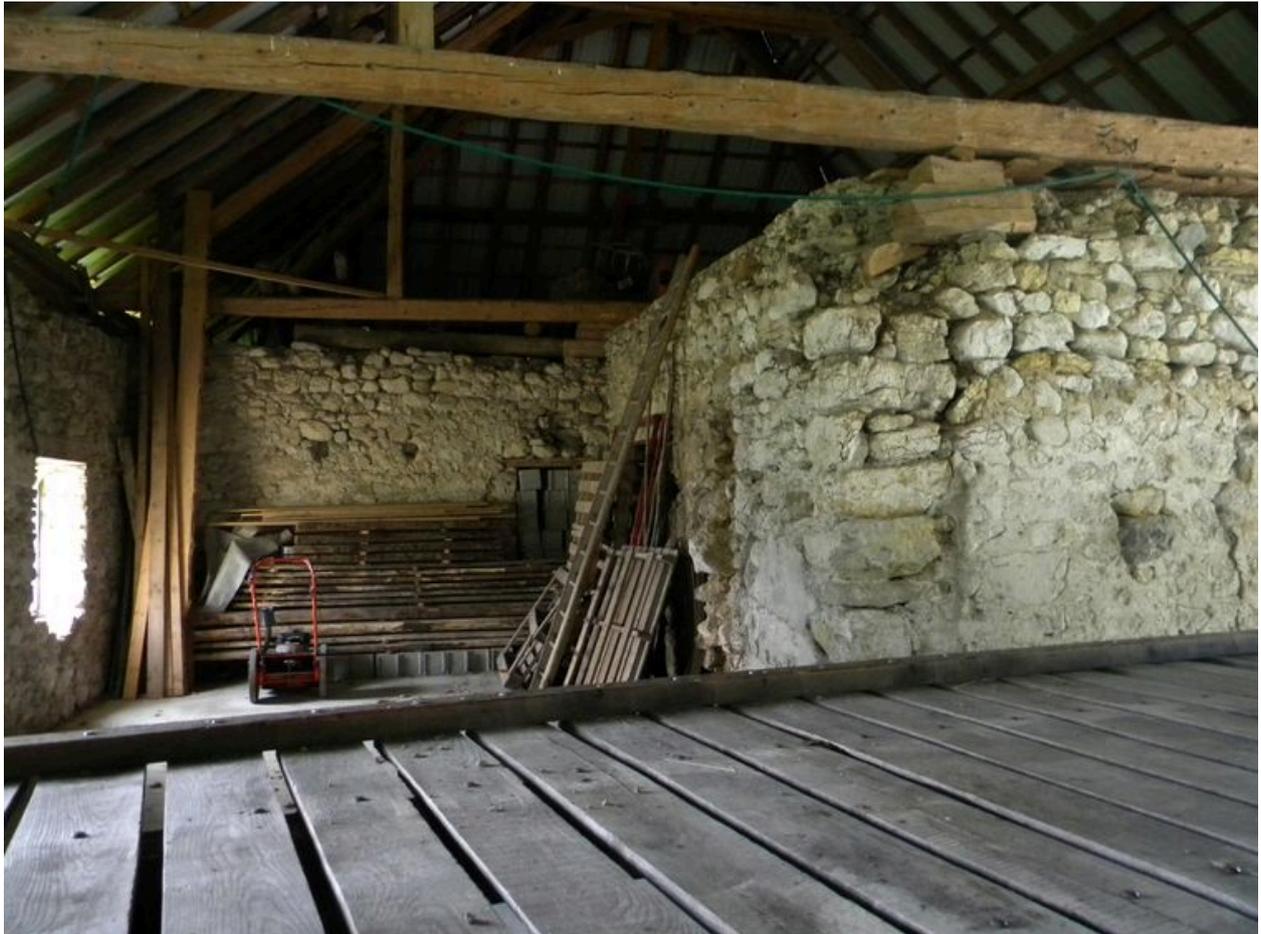
Intérieur et vue de la maçonnerie.
Phot. Clémence Serve
IVR82_20117400801NUCA

Intérieur et vue de la maçonnerie.

Les murs sont constitués d'un appareillage mixte avec une majorité de pierres calcaires blanches et de molasse. Les murs sont enduits à la chaux et laissent à découvert les encadrements des portes et fenêtres. Les pierres de tailles des encadrements sont ciselées et bouchardées et la porte de l'ancienne cave possède un linteau monolithe chanfreiné au-dessus duquel on distingue, à travers l'enduit, un arc de décharge. Les piédroits, assemblés, sont également chanfreinés. La toiture qui recouvre d'un seul tenant la totalité du bâtiment présente deux longs pans et deux croupes couverts de tôle nervurée.

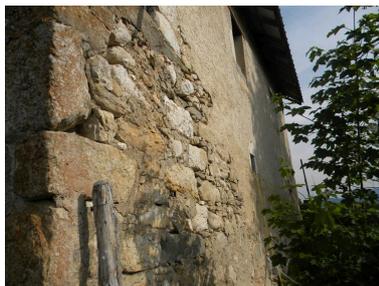
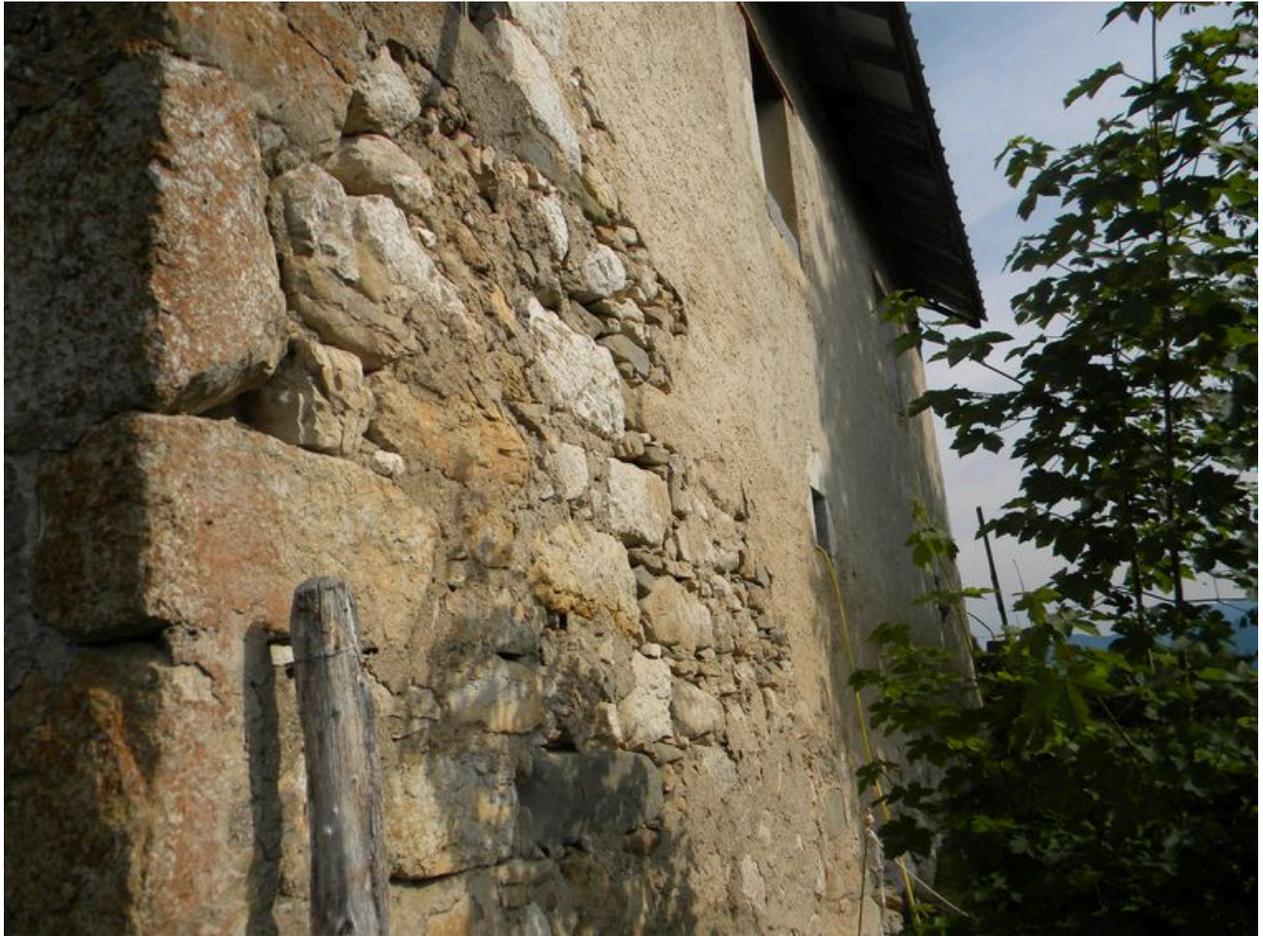
Façade est.
Phot. Clémence Serve
IVR82_20117400799NUCA

Façade est.

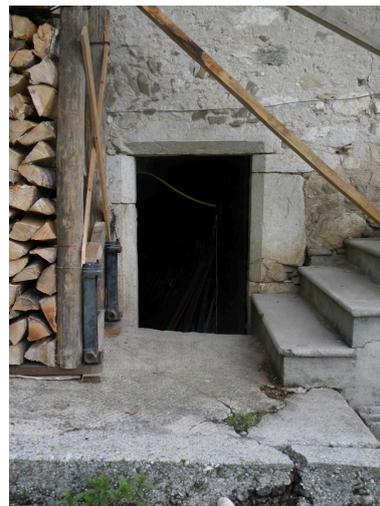
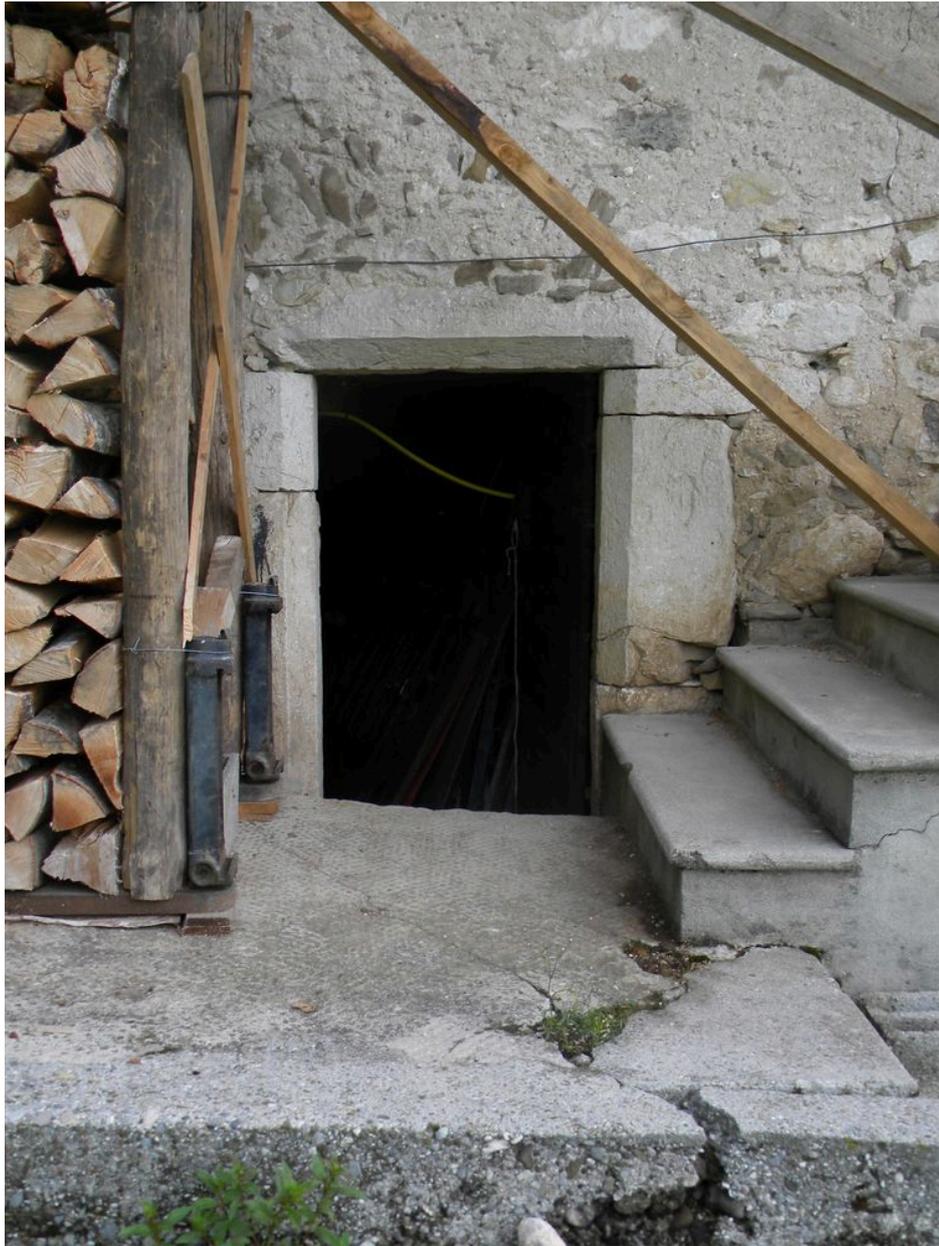
Porte de l'ancienne étable.
Phot. Clémence Serve
IVR82_20117400798NUCA

Porte de l'ancienne étable.

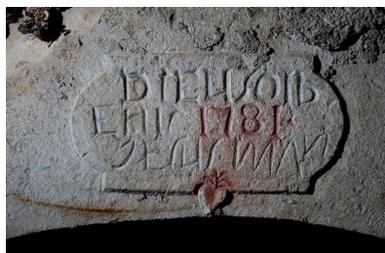
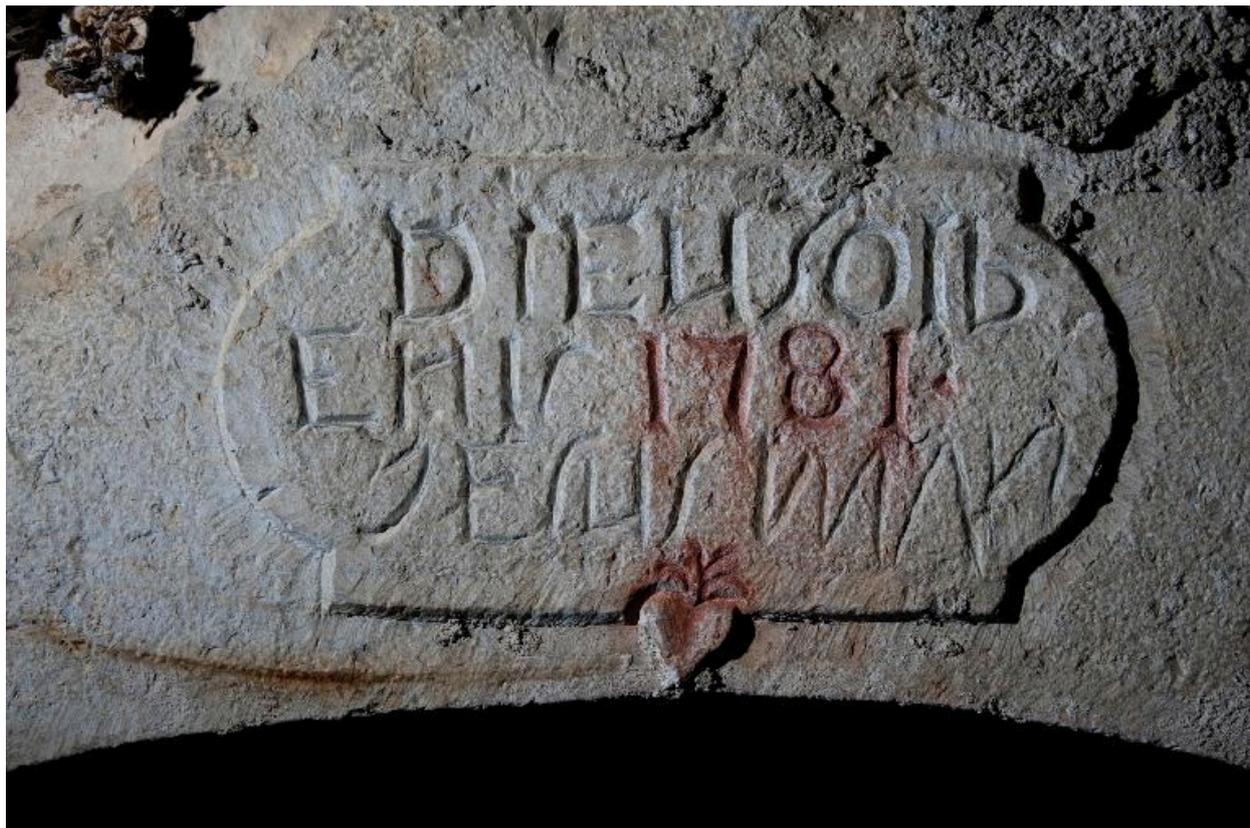
Détail d'un linteau avec inscription.
Phot. Emmanuel Breteau
IVR82_20137400714NUCA

Détail d'un linteau avec inscription.
