Rhône-Alpes, Loire  
Montbrison

## Ensemble des peintures monumentales de la collégiale

Numéro de dossier : IM42001599

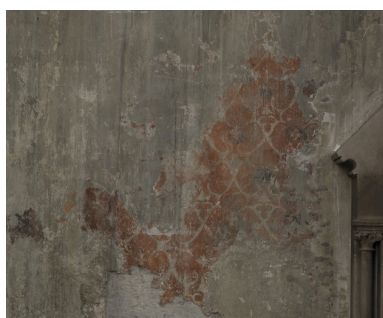
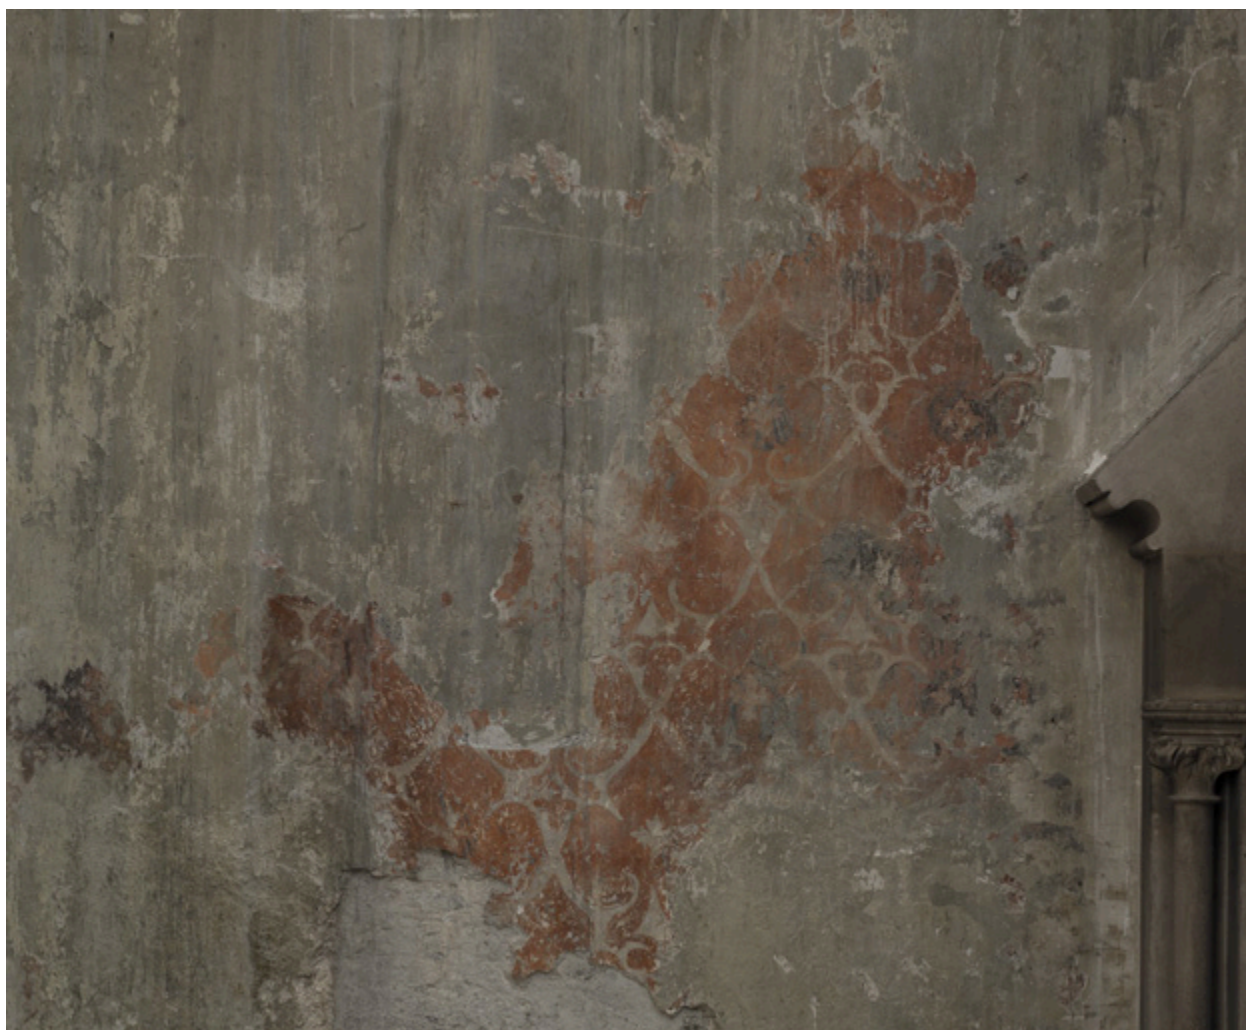
Décor de l'abside : compartiment du milieu : des cercles reliés par des croix ; à droite, des croix bleues avec ornement végétal or, dessinant des quadrilobes à redents brun rouge ; à gauche, un treillage de carrés brun rouge et gris bleu avec des petits points rouges. Décor dans la travée II, collatéral nord : feuilles de vigne imbriquées, rouge, vert/noir ou en réserve.

Les peintures médiévales n'ont pas été restaurées : elles ne subsistent qu'à l'état de fragments fragiles et peu lisibles.

Détail des peintures du mur nord  
du collatéral nord, travée II.  
Phot. Eric Dessert  
IVR82\_20044201786NUCA

Détail des peintures du mur nord du collatéral nord, travée II.
