Rhône-Alpes, Savoie
Bellecombe-en-Bauges
Les Teppes

Scierie Beccu et consorts dite scierie du Détrier actuellement vestiges

Numéro de dossier : IA73002834

Cadre de l'étude : enquête thématique départementale Patrimoine hydraulique des Pays de Savoie

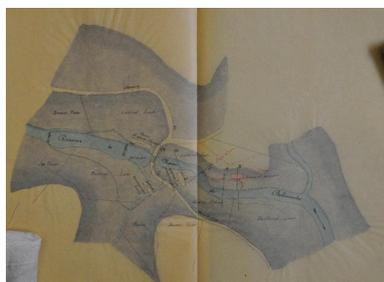
Plan accompagnant la demande d'autorisation pour la mise en mouvement de la scierie, 1897 (FR.AD073, 45SPC2).
IVR82_20137301825NUCA

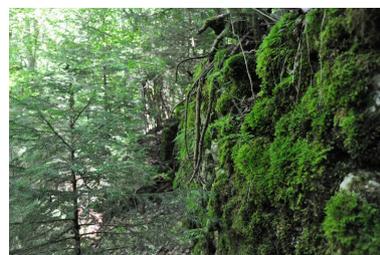
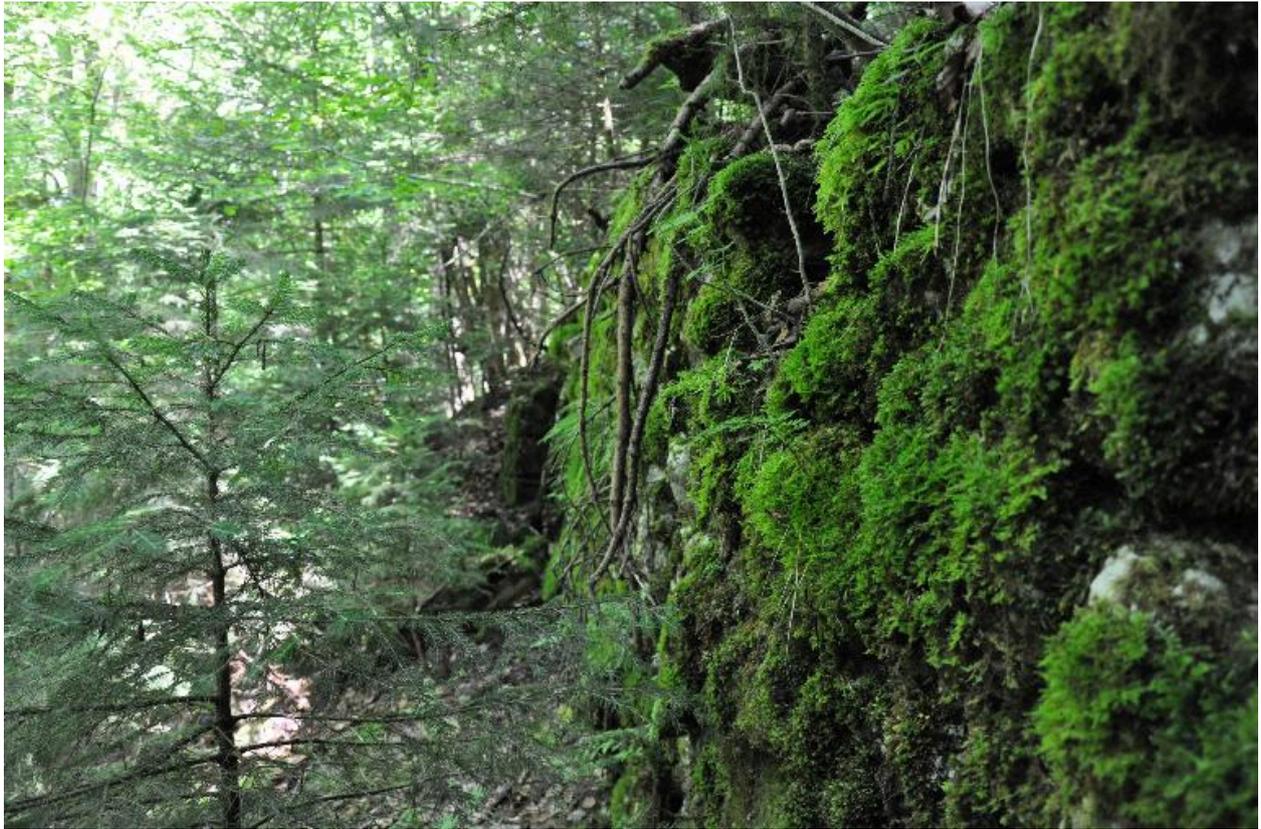
Vestiges de l'un des murs de la scierie.
Phot. Clara Bérelle
IVR82_20137301827NUCA

Vestiges de l'un des murs de la scierie.

La scierie se trouve en rive gauche du nant de Bellecombe en aval de la scierie Mugnier (IA73002835). La dérivation prenait la forme d'un canal creusé dans le sol terminé par un chéneau de bois. Actuellement, la scierie est en ruine. Certains pans de murs de pierre et des fragments d'ardoise sont encore visibles. Les deux roues métalliques sont toujours en place sous les décombres du bâtiment ainsi que des tronçons de conduite rivetés. Des éléments de mécanisme et de l'outillage (lame de scie circulaire) témoignent de l'activité du bâtiment.

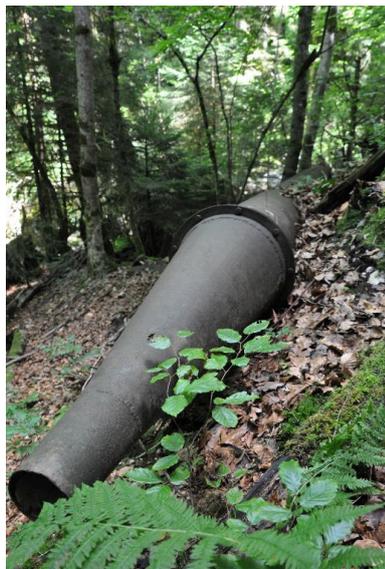
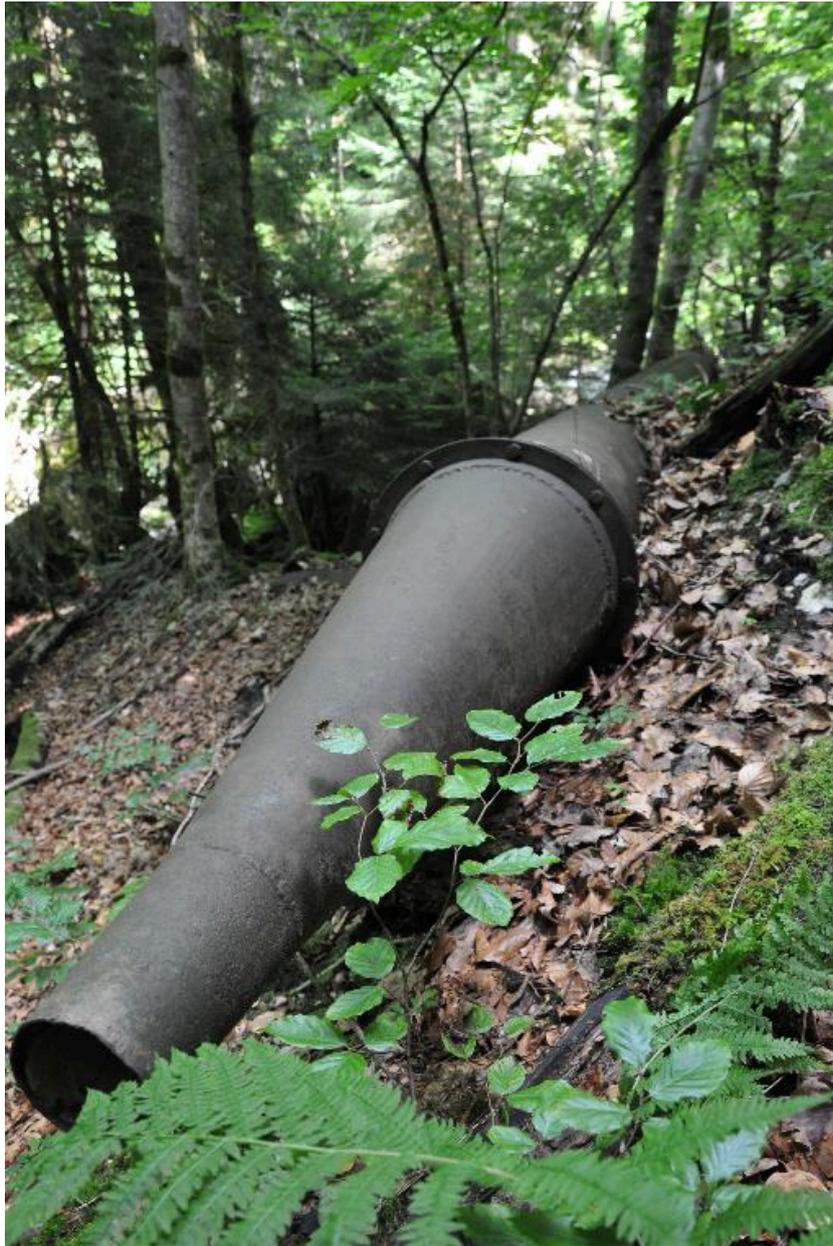
Vue de la conduite forcée.
Phot. Clara Bérelle
IVR82_20137301828NUCA

Vue de la conduite forcée.

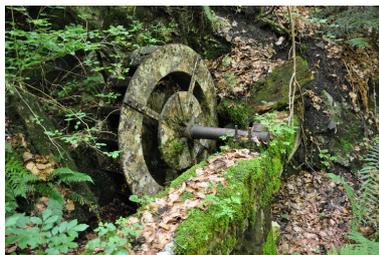
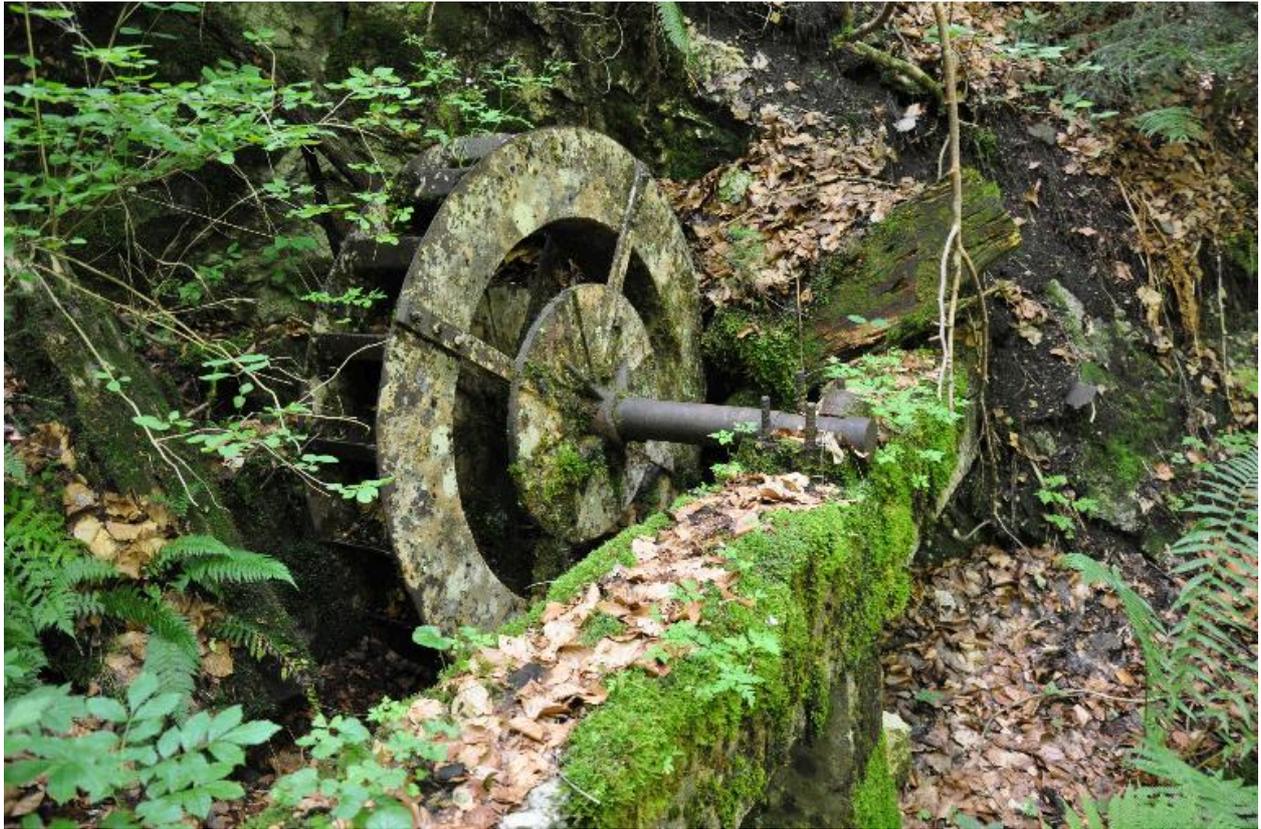
Vue d'une des turbines.
Phot. Clara Bérelle
IVR82_20137301829NUCA

Vue d'une des turbines.

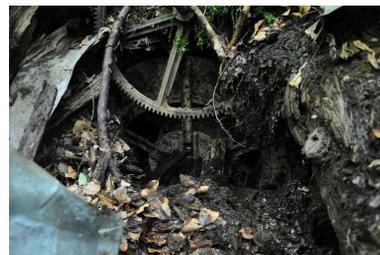
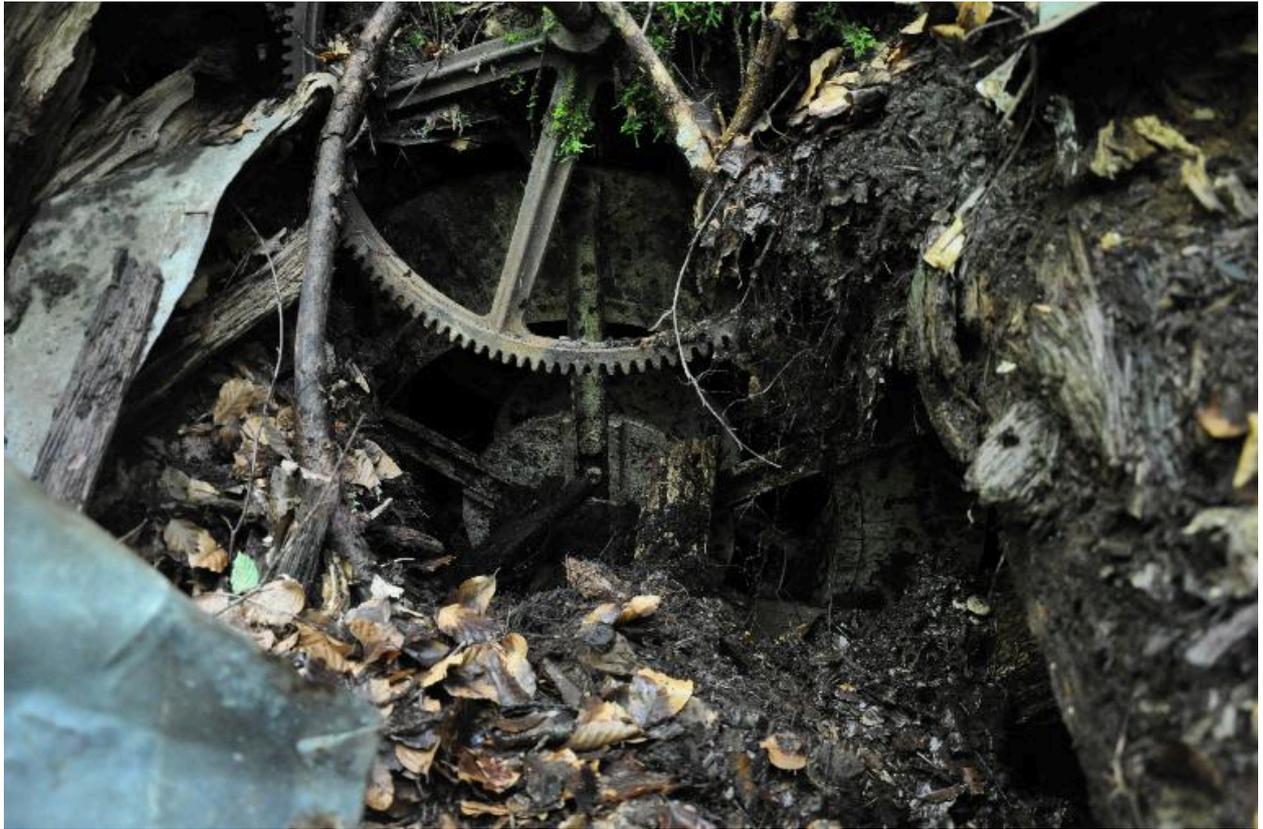
Vue d'une des turbines
sous les décombres.
Phot. Clara Bérelle
IVR82_20137301830NUCA

Vue d'une des turbines sous les décombres.
