Lyon 7e
Guillotière
83-85 rue Sébastien-Gryphe

Ensemble de deux immeubles reliés par l'escalier, actuellement résidence d'insertion "Le Foyer Notre-Dame des Sans-Abris"

Numéro de dossier : IA69007774
Date de l'enquête initiale : 2017
Date(s) de rédaction : 2017
Cadre de l'étude : inventaire topographique Inventaire de la Ville de Lyon
Degré d'étude : repéré

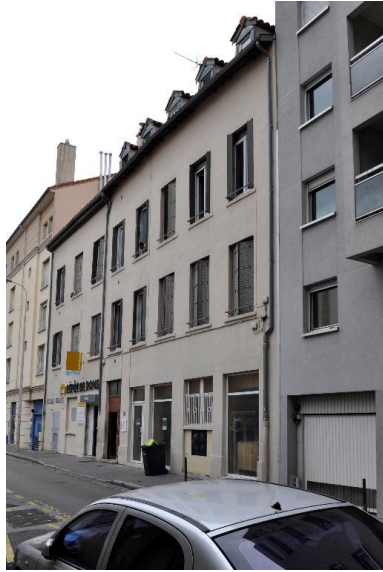
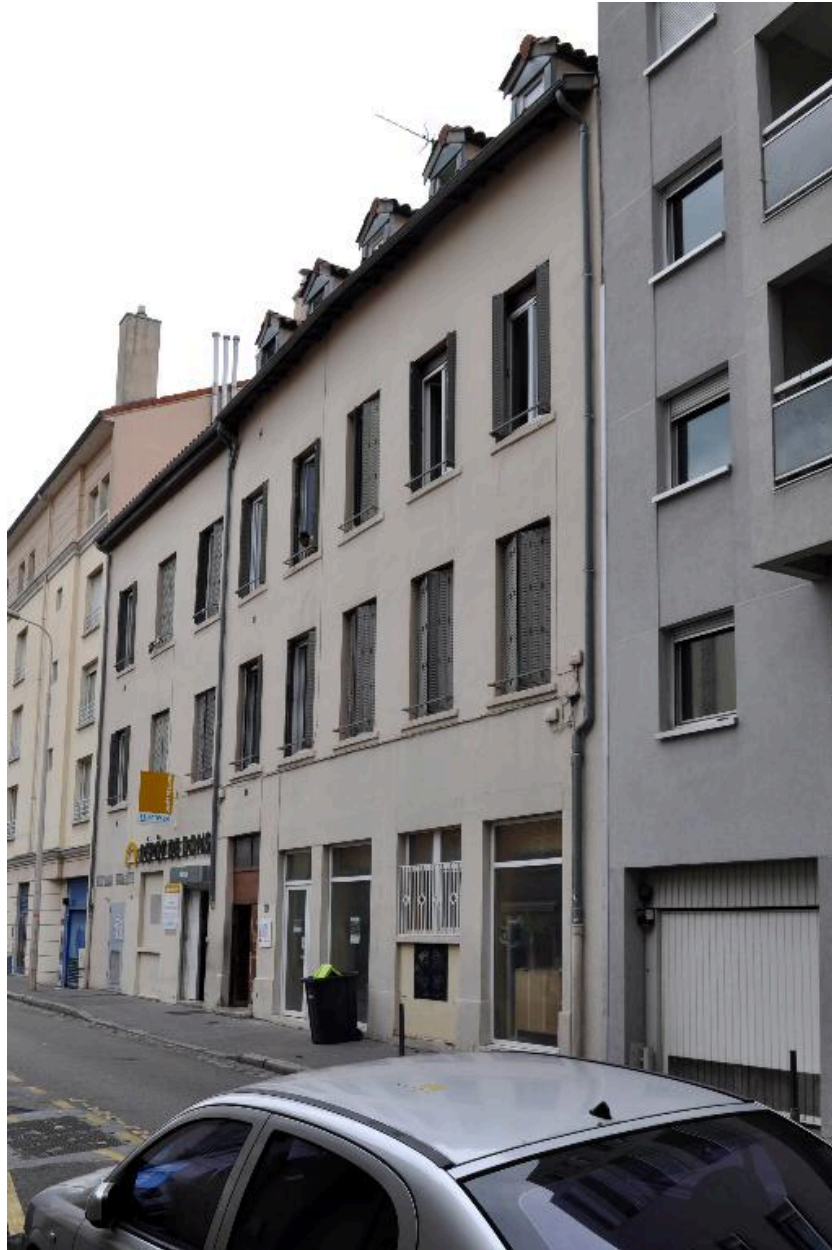
Vue d'ensemble prise
depuis le sud-ouest
Phot. Magali Delavenne
IVR84_20176901439NUCA

Vue d'ensemble prise depuis le sud-ouest

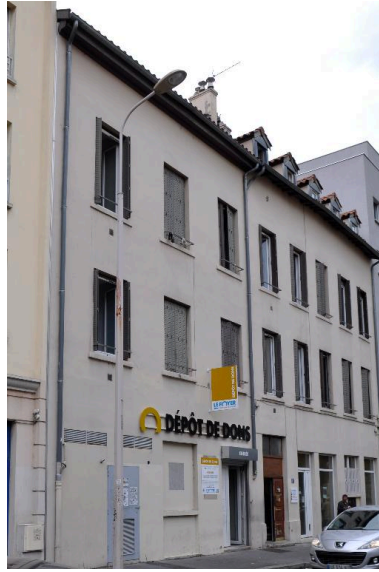
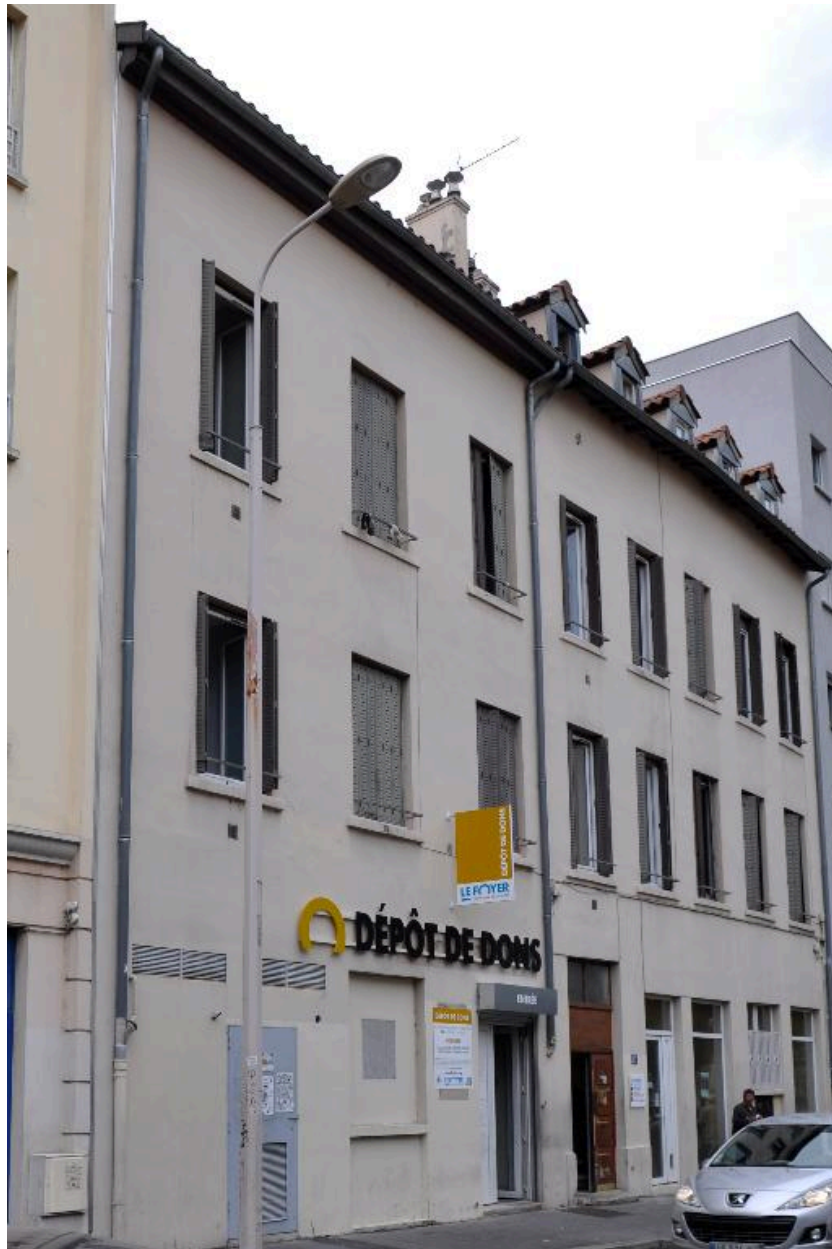
Vue d'ensemble, prise
depuis le nord-ouest
Phot. Magali Delavenne
IVR84_20176901442NUCA

Vue d'ensemble, prise depuis le nord-ouest

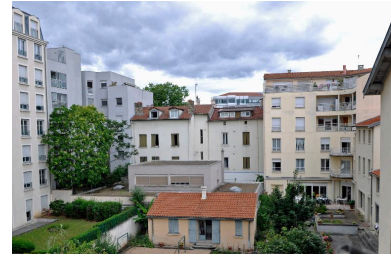
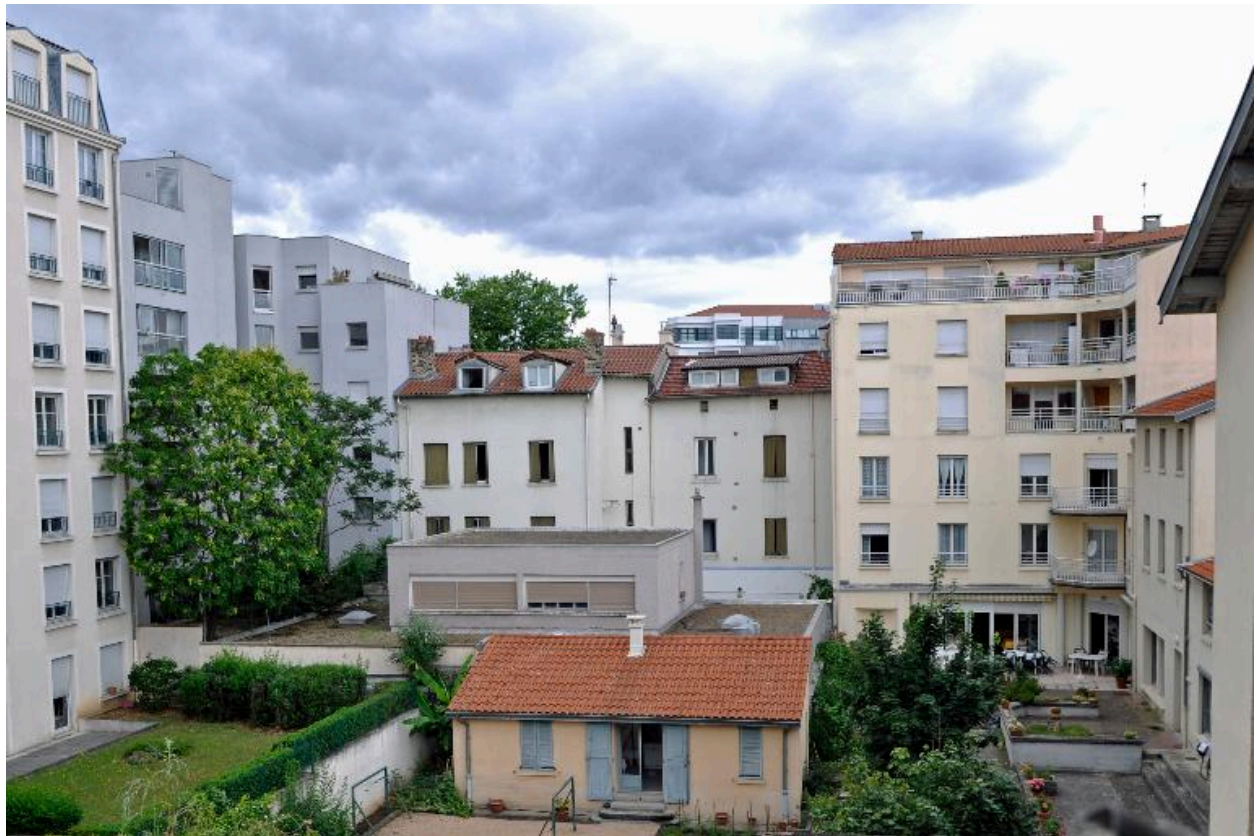
Immeubles à un corps de bâtiment, inégalement percés en façade, deux étages avec comble partiellement aménagé. Atelier en béton avec toit-terrasse.

Vue générale, depuis l'est : élévations
sur cour et toiture de l'atelier
Phot. Magali Delavenne
IVR84_20176901440NUCA

Vue générale, depuis l'est : élévations sur cour et toiture de l'atelier

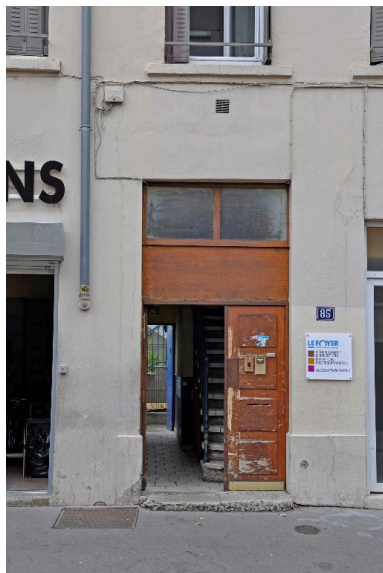
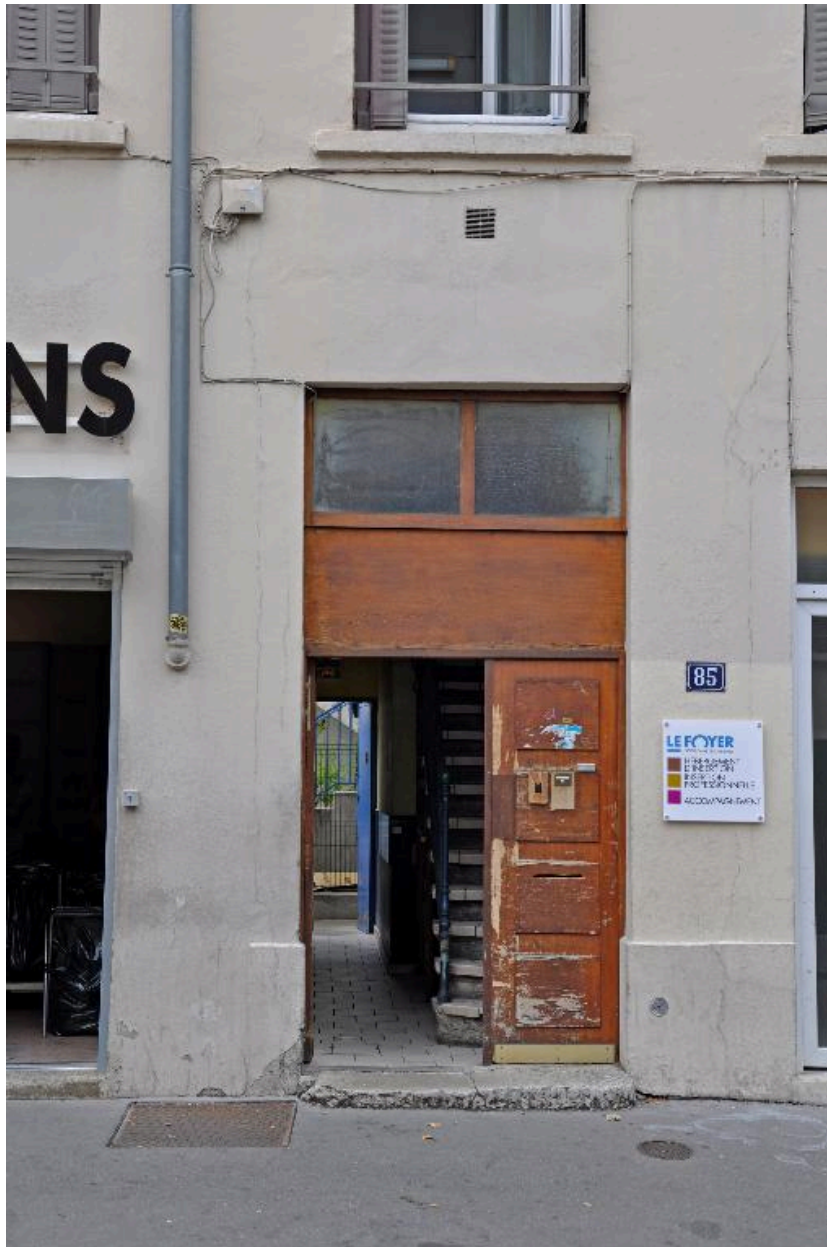
Vue de la porte
Phot. Magali Delavenne
IVR84_20176901441NUCA

Vue de la porte
