Auvergne, Puy-de-Dôme  
Pontaumur  
11 rue Montaigne

## **Centre de formation professionnelle agricole, puis lycée professionnel agricole, puis établissement public local d'enseignement et de formation professionnelle agricole des Combrailles, site de Pontaumur**

Numéro de dossier : IA63002622

Cadre de l'étude : enquête thématique régionale Patrimoine des lycées, opération d'urgence

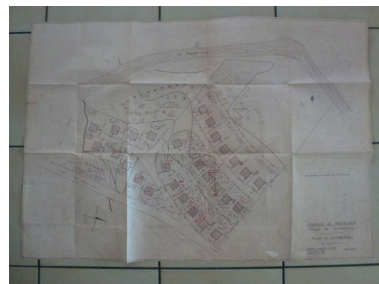
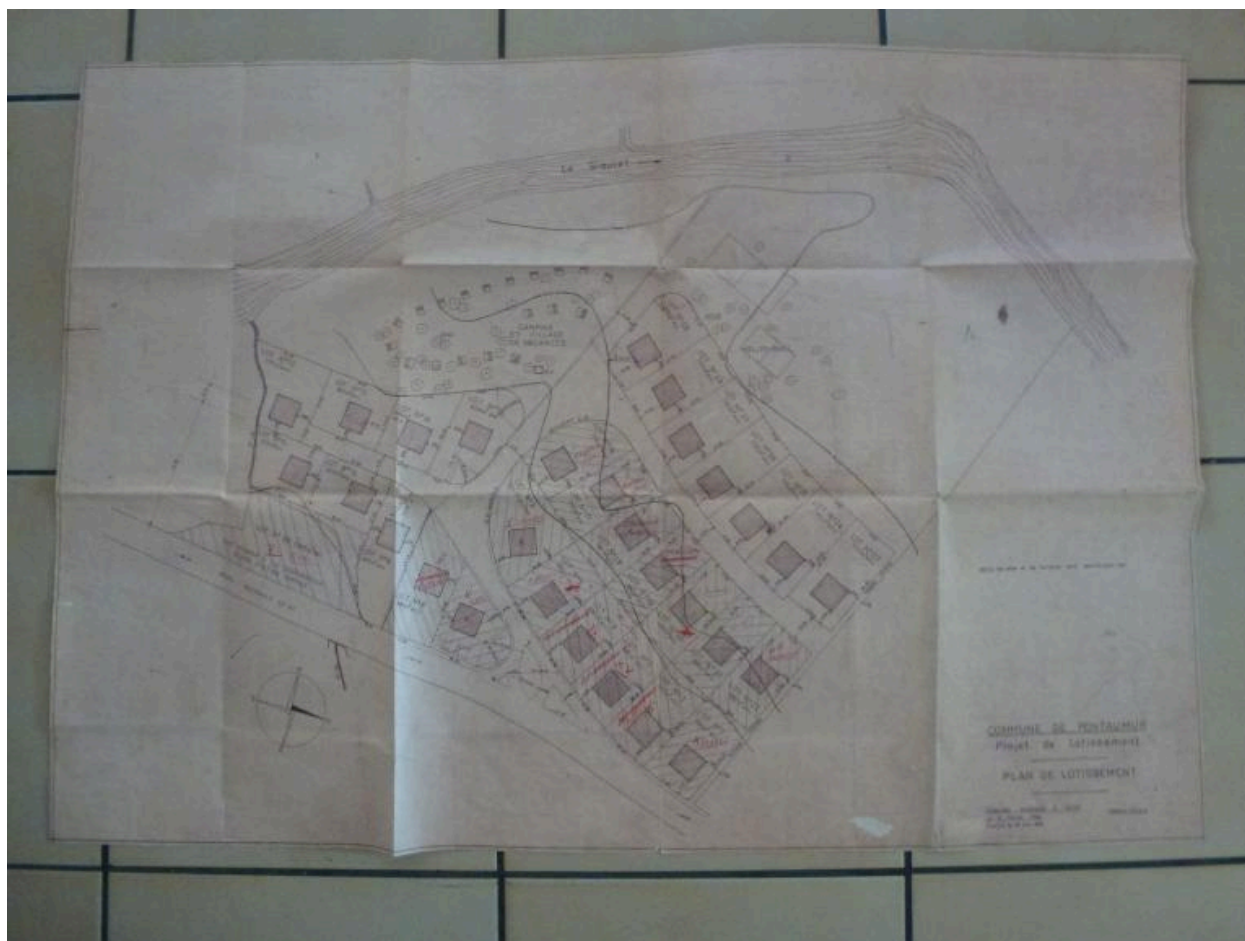
Plan du lotissement, 13 février 1962, modifié le 1er juin 1962, par Georges Galinat, architecte de la ville de Riom. (Photo chercheure.)  
 Phot. Bénédicte Renaud-Morand  
 IVR84\_20196300158NUCA

Plan du lotissement, 13 février 1962, modifié le 1er juin 1962, par Georges Galinat, architecte de la ville de Riom.  
(Photo chercheur.)

Plan du lotissement, 13 février 1962, modifié le 1er juin 1962, par Georges Galinat, architecte de la ville de Riom. (Photo chercheure.)

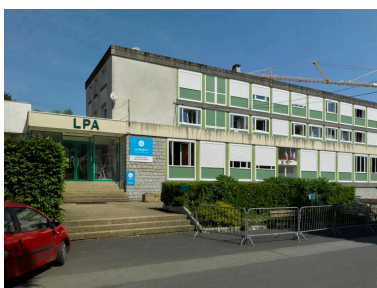
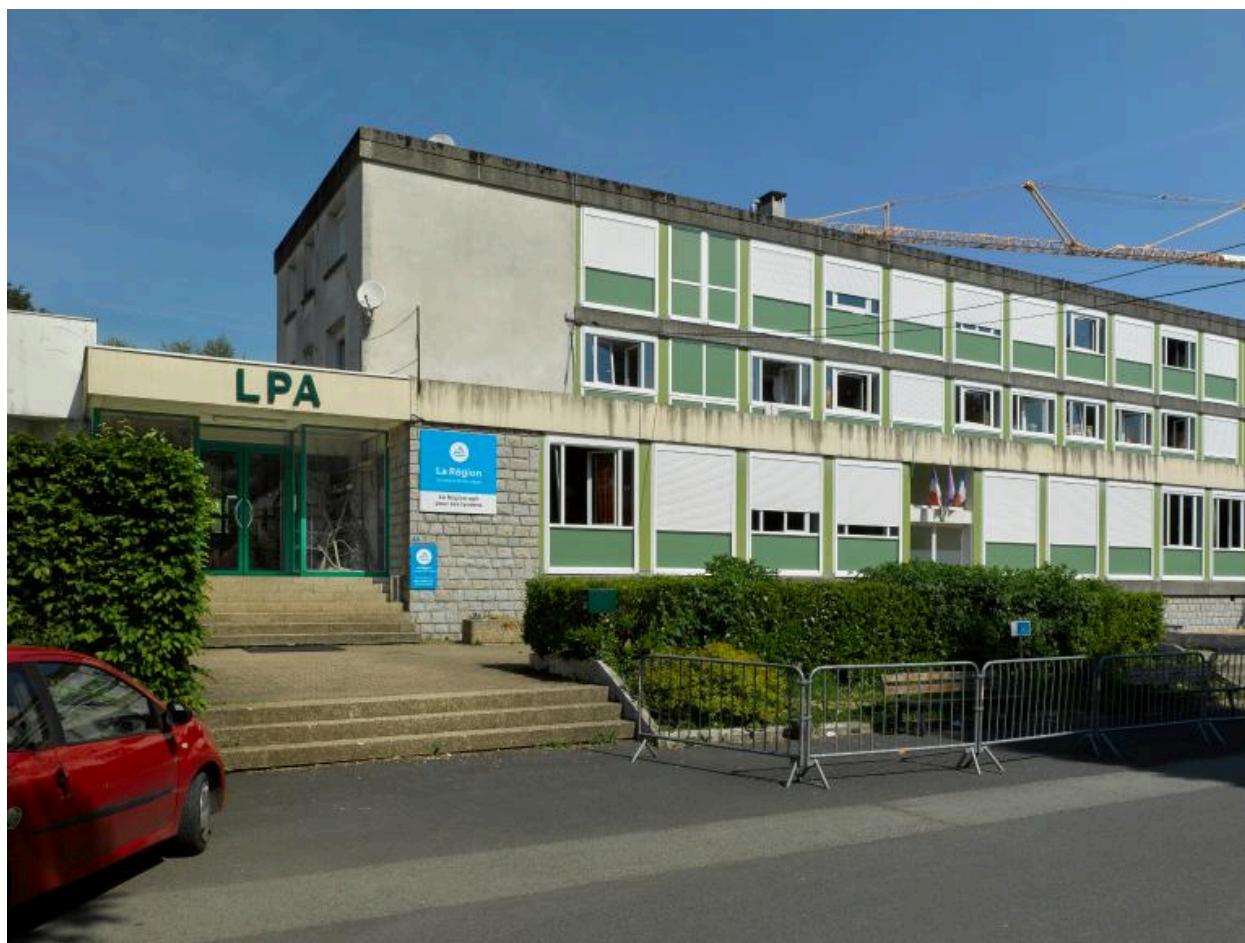
Façade principale avec entrées : la porte d'entrée à droite, surmontée des drapeaux, a été condamnée (en 2019, soit avant démolition, le vestibule était transformé en infirmerie) ; quant à l'avent formant

hall d'entrée surmonté de l'acronyme LPA, il abrite en 2019 deux volièrès, dont celle de la mascotte de l'établissement, le perroquet Hélios.

Façade principale avec entrées : la porte d'entrée à droite, surmontée des drapeaux, a été condamnée (en 2019, soit avant démolition, le vestibule était transformé en infirmerie) ; quant à l'auvent formant hall d'entrée surmonté de l'acronyme LPA, il abrite en 2019 deux volières, dont celle de la mascotte de l'établissement, le perroquet Hélios.

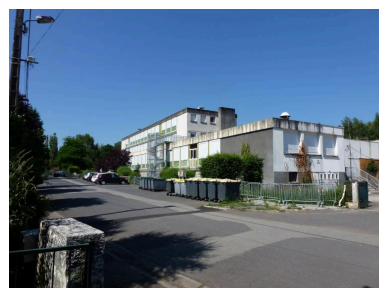
Phot. Christian Parisey  
IVR84\_20196300113NUC4A

Vue générale depuis le fond de l'impasse Montaigne (depuis le nord-est). À droite du cliché, on aperçoit des éléments du chantier de construction de l'édifice de remplacement.

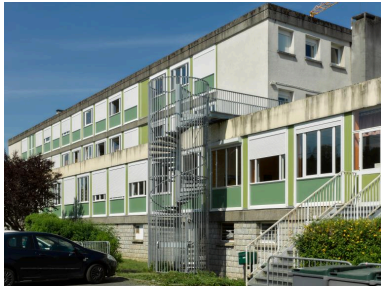
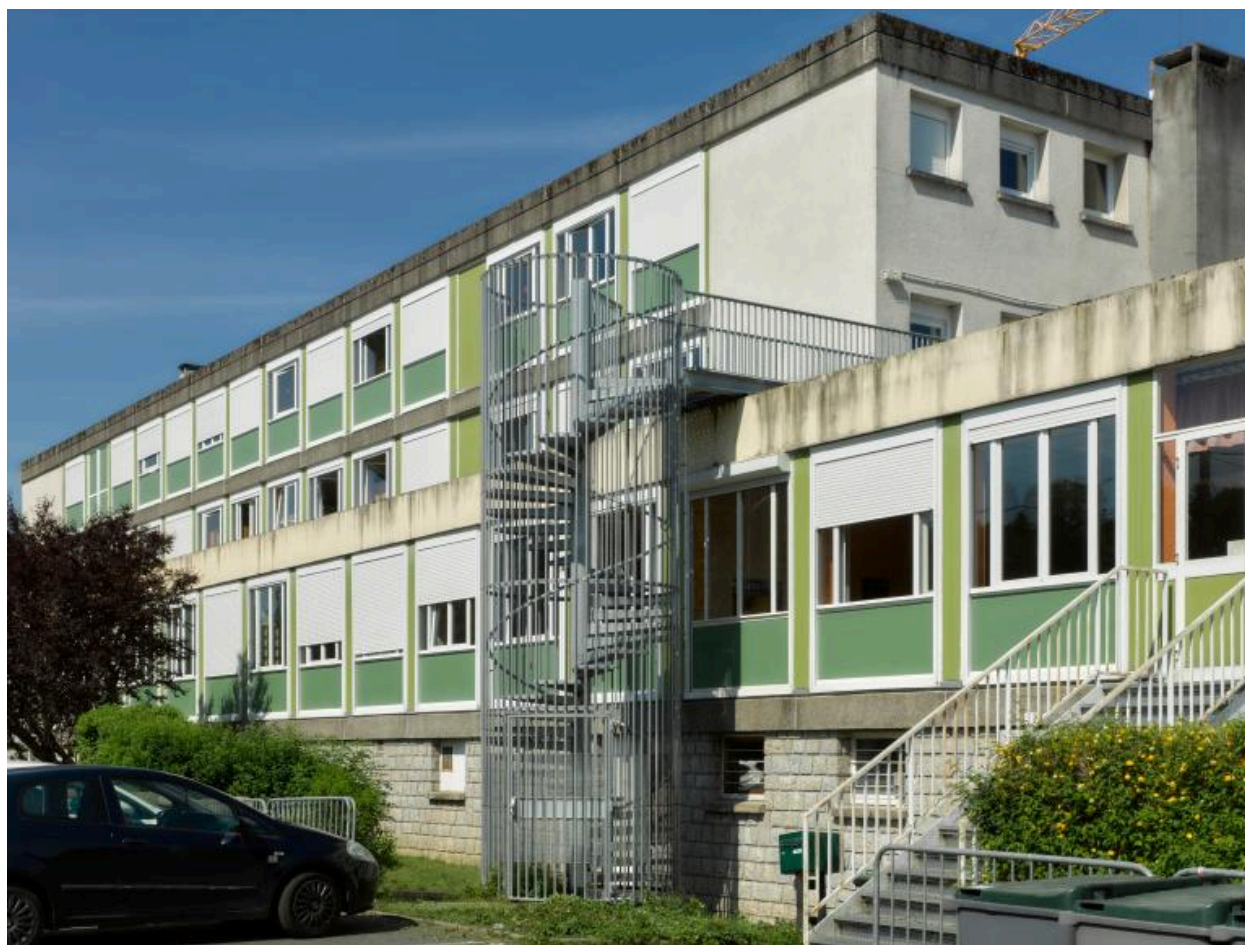
Façade principale depuis le nord-est : la volée à droite est l'escalier de secours de la cantine, l'escalier en vis est celui de l'internat.

Les escaliers métalliques de secours ont été ajoutés après coup.

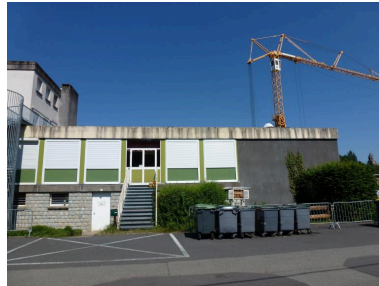
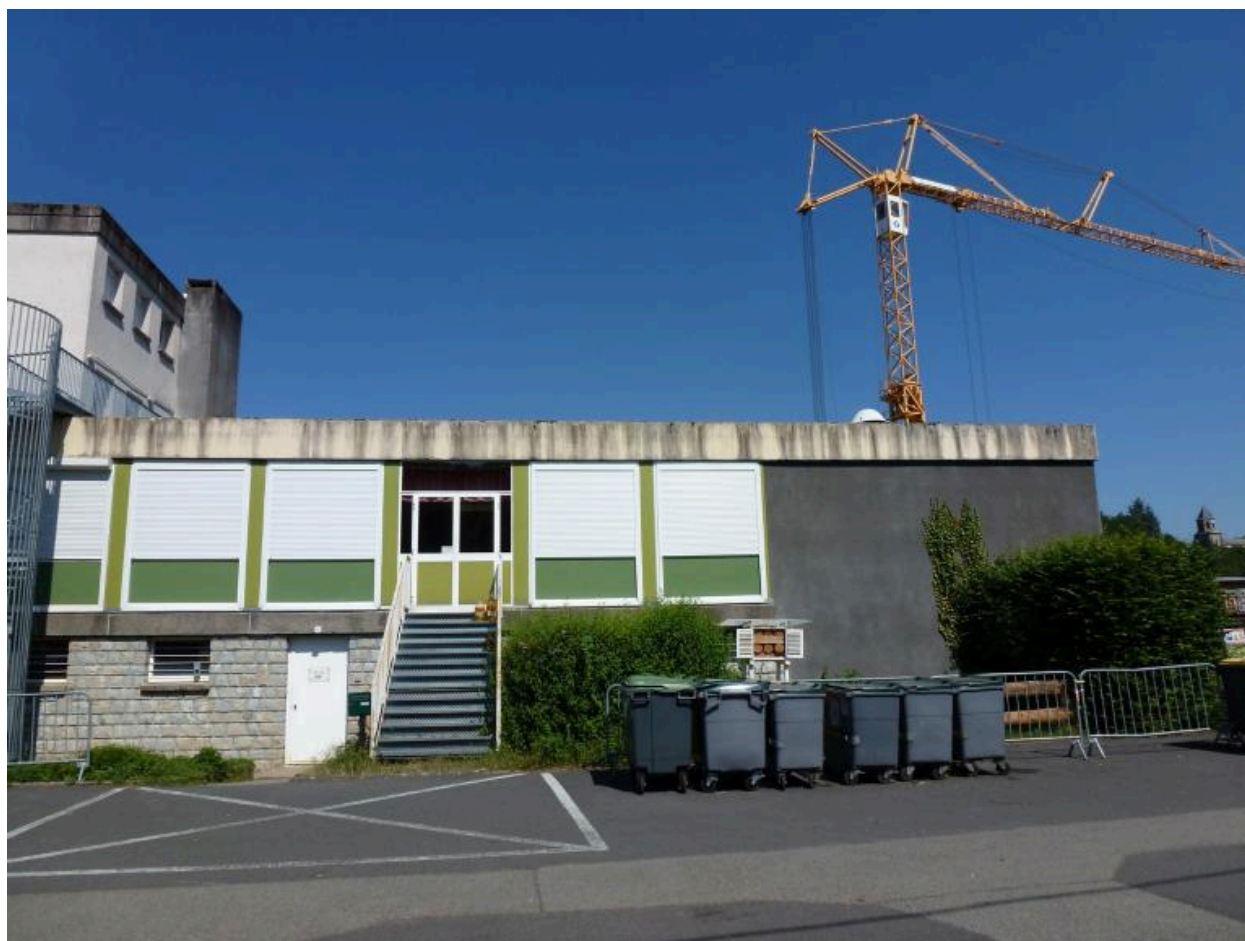
Extrémité nord de l'établissement (la partie ouverte correspond à la salle du réfectoire, la partie aveugle aux cuisines). Au fond, on distingue le clocher de l'église de Pontaumur, située en contre-haut du centre-ville. La présence de la grue atteste des travaux entrepris afin de remplacer l'édifice étudié destiné à la démolition.

Extrémité nord de l'établissement (la partie ouverte correspond à la salle du réfectoire, la partie aveugle aux cuisines). Au fond, on distingue le clocher de l'église de Pontaumur, située en contre-haut du centre-ville. La présence de la grue atteste des travaux entrepris afin de remplacer l'édifice étudié destiné à la démolition.

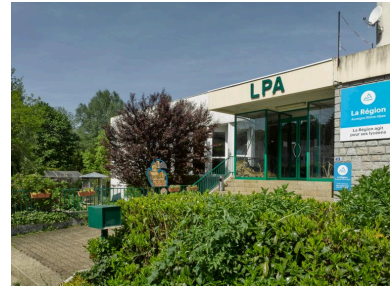
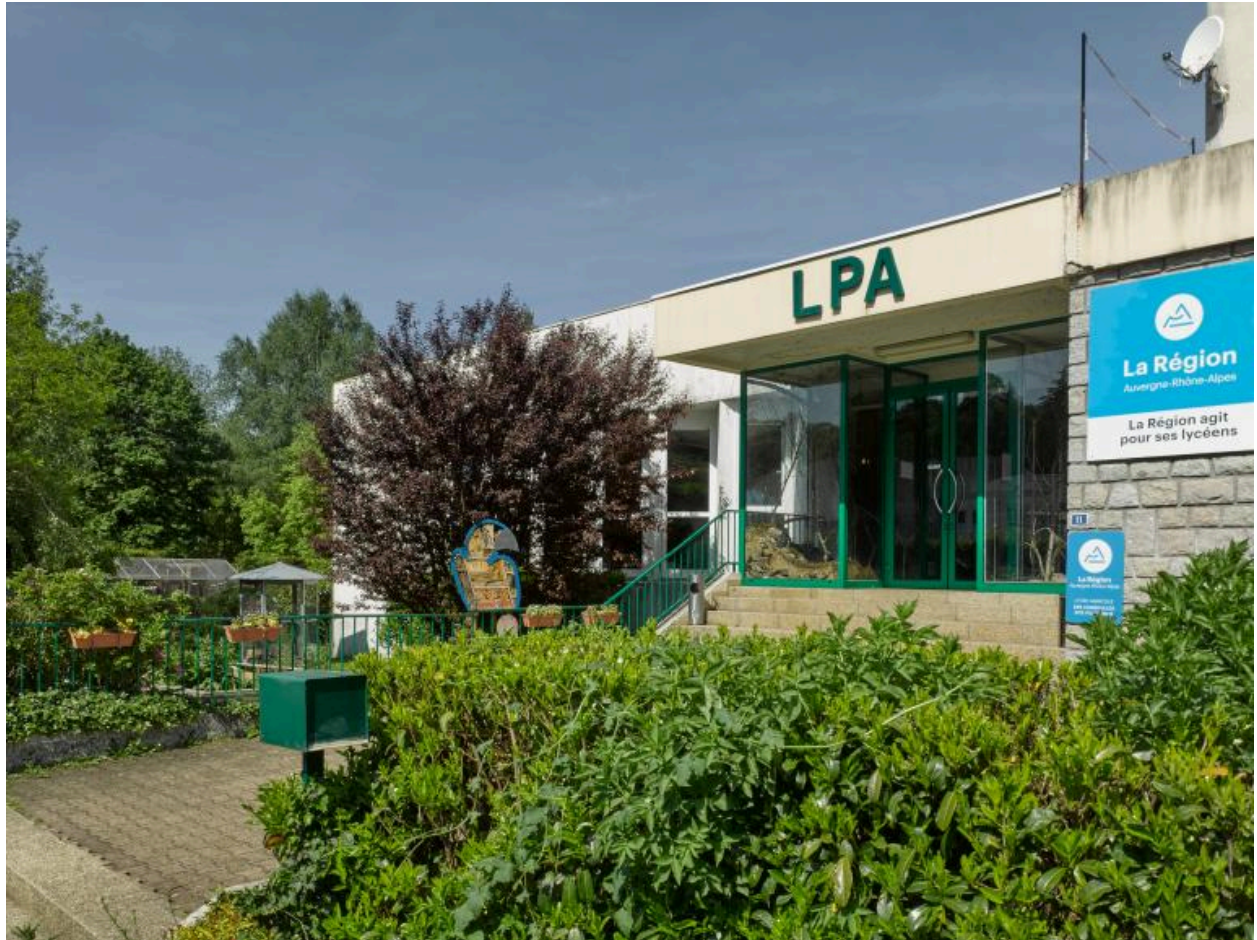
Extrémité sud de la façade principale : on distingue les deux volièrès qui ont été installées sous l'auvent, puis à gauche la salle polyvalente dont les baies ont été traitées en façade en dents de scie. Au-devant de la salle s'élève un hôtel à insectes en forme de perroquet (il ne s'agit pas d'une oeuvre créée dans le cadre du 1% artistique, les lycées agricoles n'y ayant été sujets qu'à partir de 1980).

Extrémité sud de la façade principale : on distingue les deux volières qui ont été installées sous l'auvent, puis à gauche la salle polyvalente dont les baies ont été traitées en façade en dents de scie. Au-devant de la salle s'élève un hôtel à insectes en forme de perroquet (il ne s'agit pas d'une oeuvre créée dans le cadre du 1% artistique, les lycées agricoles n'y ayant été sujets qu'à partir de 1980).

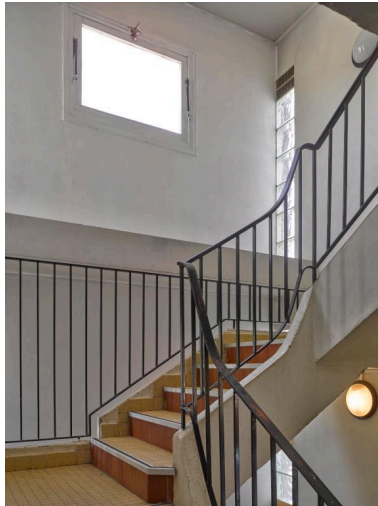
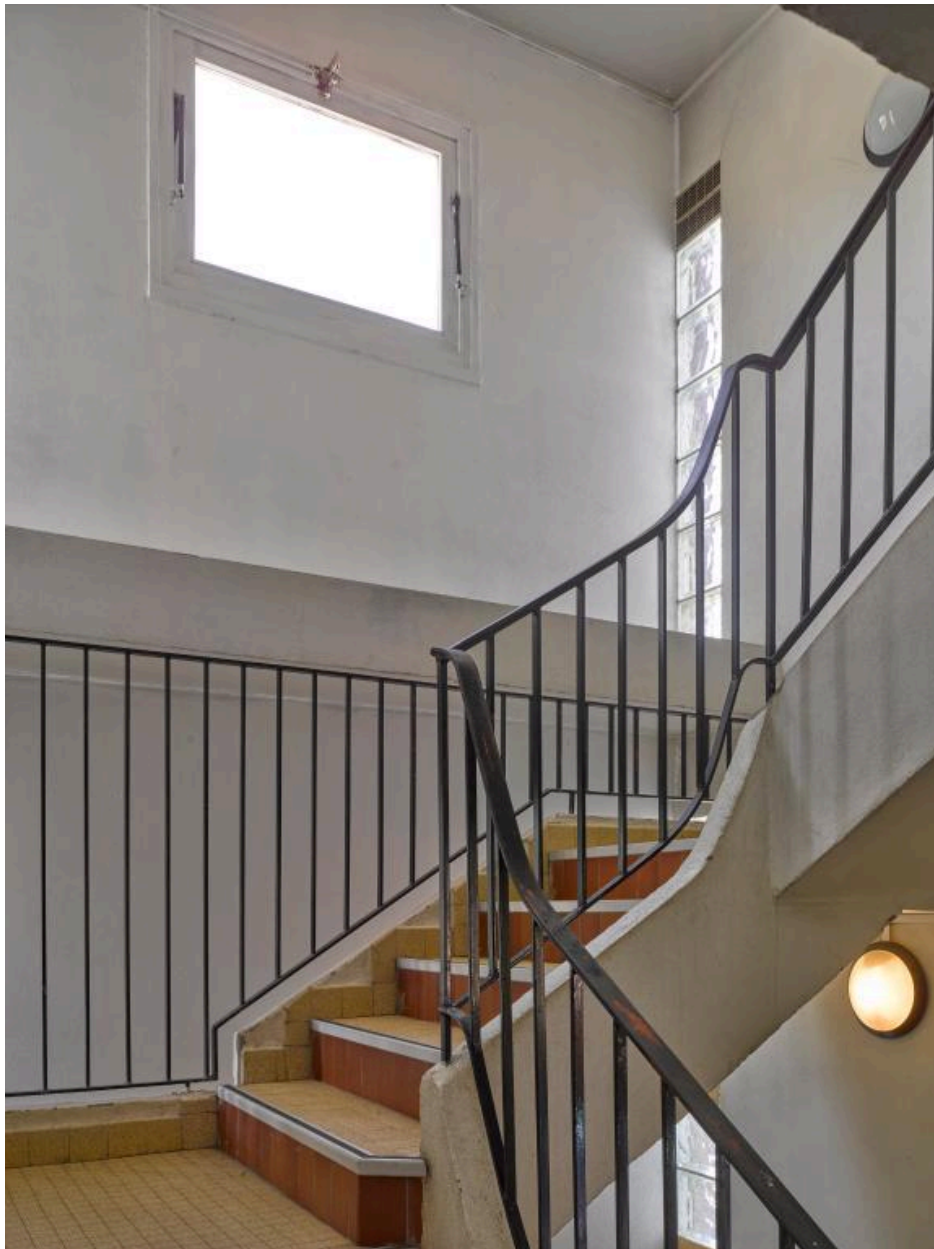
Escalier situé approximativement au centre de l'établissement. l'épaisseur des pavés de verre correspond à une saillie sur l'élévation arrière. Pour un second escalier, le même principe d'éclairage a été adopté.

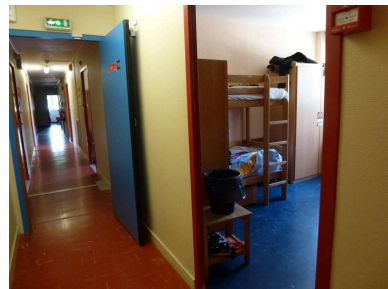
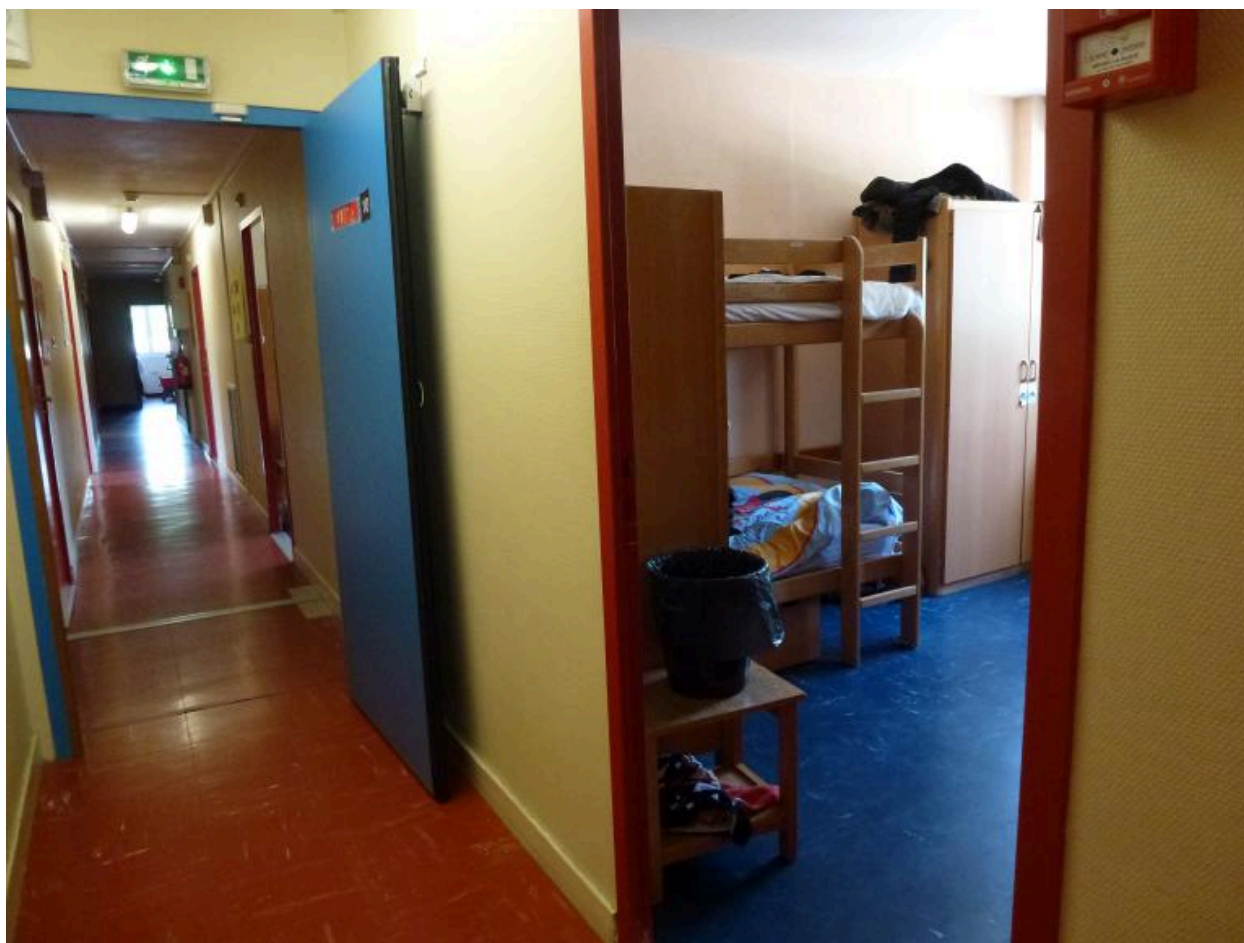
Premier étage de l'internat (niveau destiné aux filles) : couloir central, dans le sens nord-sud. Au fond, un appartement de fonction a été transformé en chambres d'élèves.

Au sud des deux étages carrés avaient été prévu des logements de fonction : celui du premier étage a été transformé en chambres, prolongeant ainsi la succession des chambres de l'internat des filles. Au second étage, l'internat des garçons est distribué de la même façon. Des salles communes de douches et de lavabos, selon un schéma qui diffère de celui prévu dans l'avant-projet, s'intercalent entre les chambres, côté ouest.

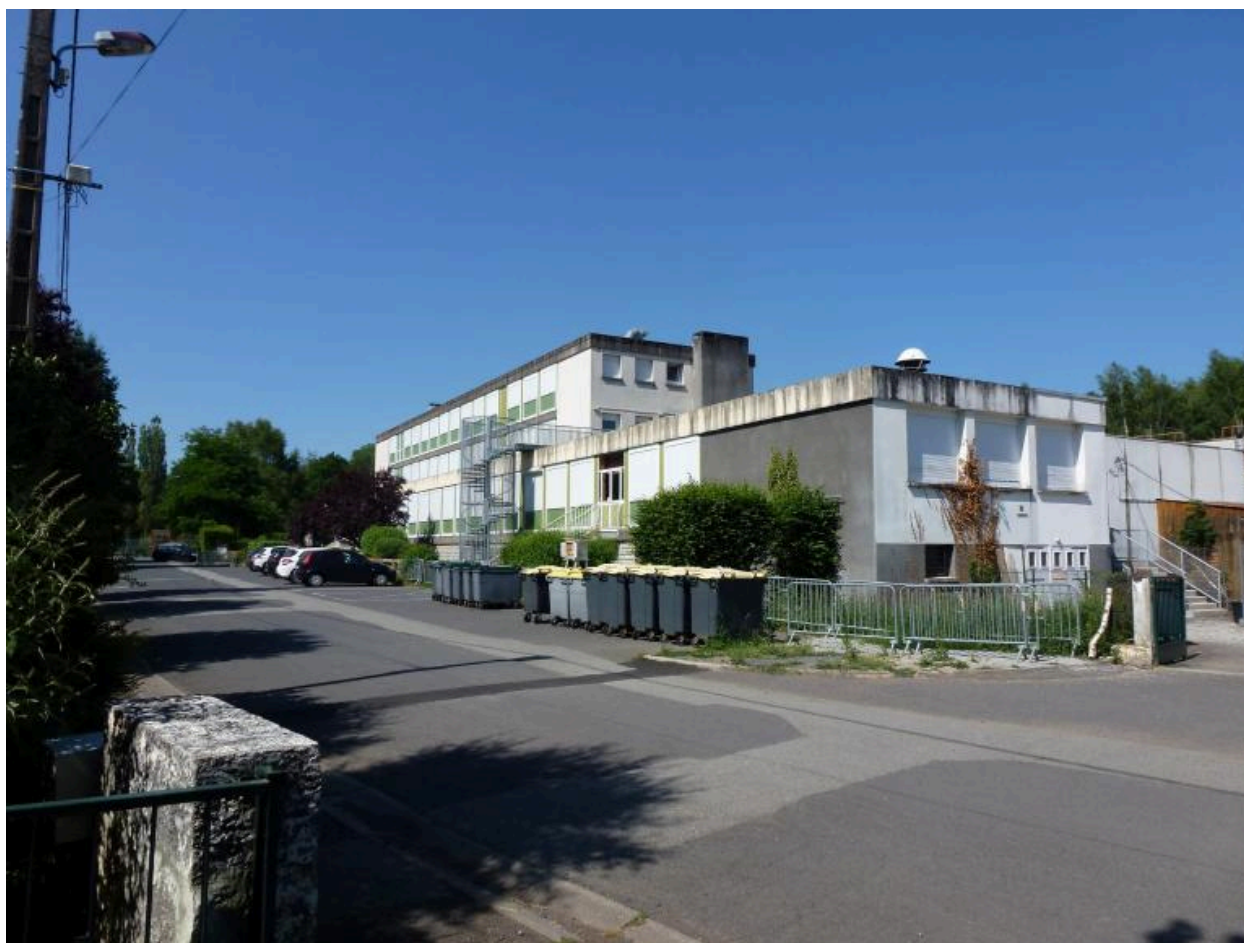
IVR84\_20196300153NUCA

Vue générale depuis le fond de l'impasse Montaigne (depuis le nord-est). À droite du cliché, on aperçoit des éléments du chantier de construction de l'édifice de remplacement.

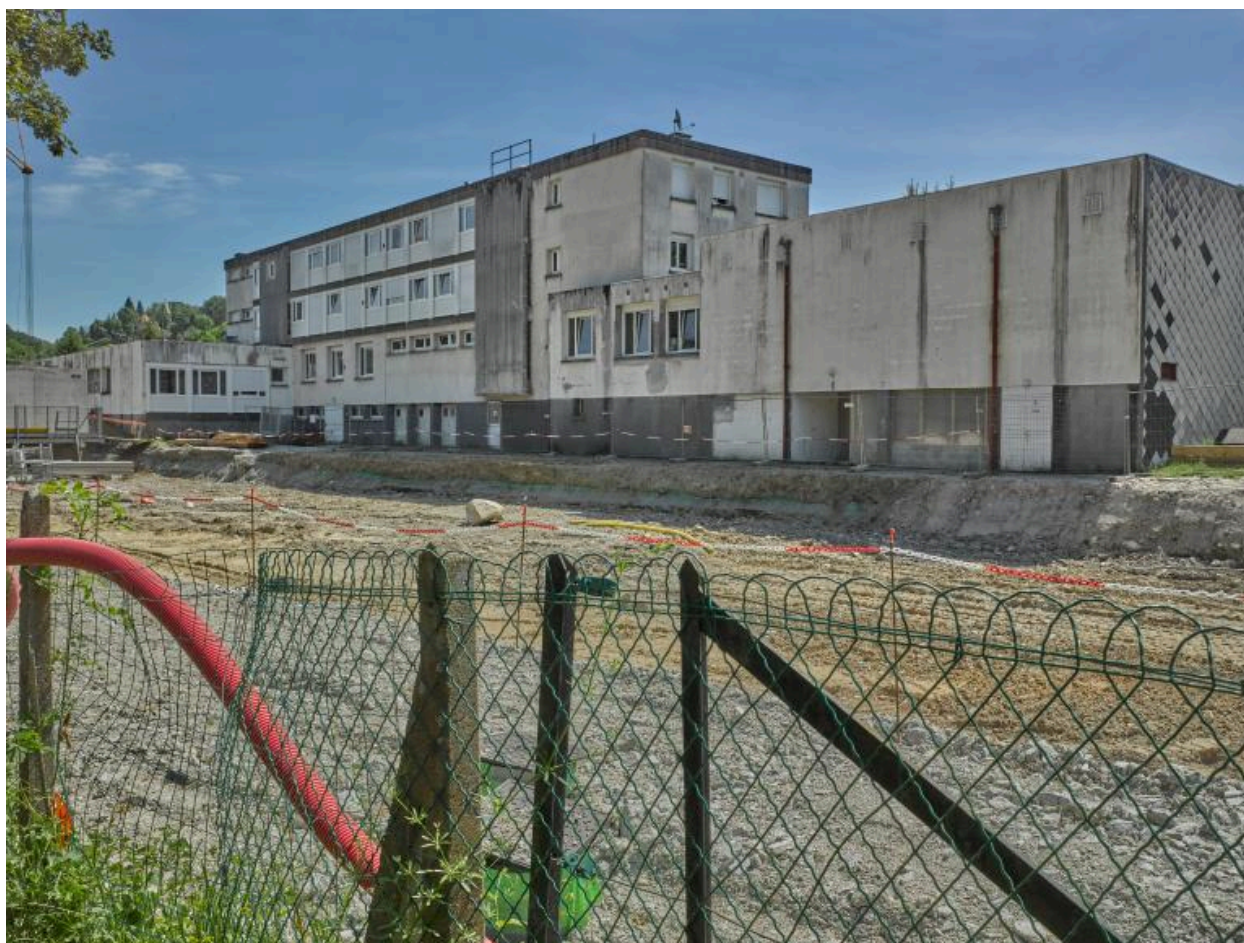
Élévation arrière (ouest), prise depuis le terrain de camping municipal. L'excavation du premier plan (effectuée dans le cadre des travaux pour le nouvel établissement) remplace l'ancienne cour des élèves, dans laquelle prenaient place plusieurs volièrès.

Élévation arrière (ouest), prise depuis le terrain de camping municipal. L'excavation du premier plan (effectuée dans le cadre des travaux pour le nouvel établissement) remplace l'ancienne cour des élèves, dans laquelle prenaient place plusieurs volières.

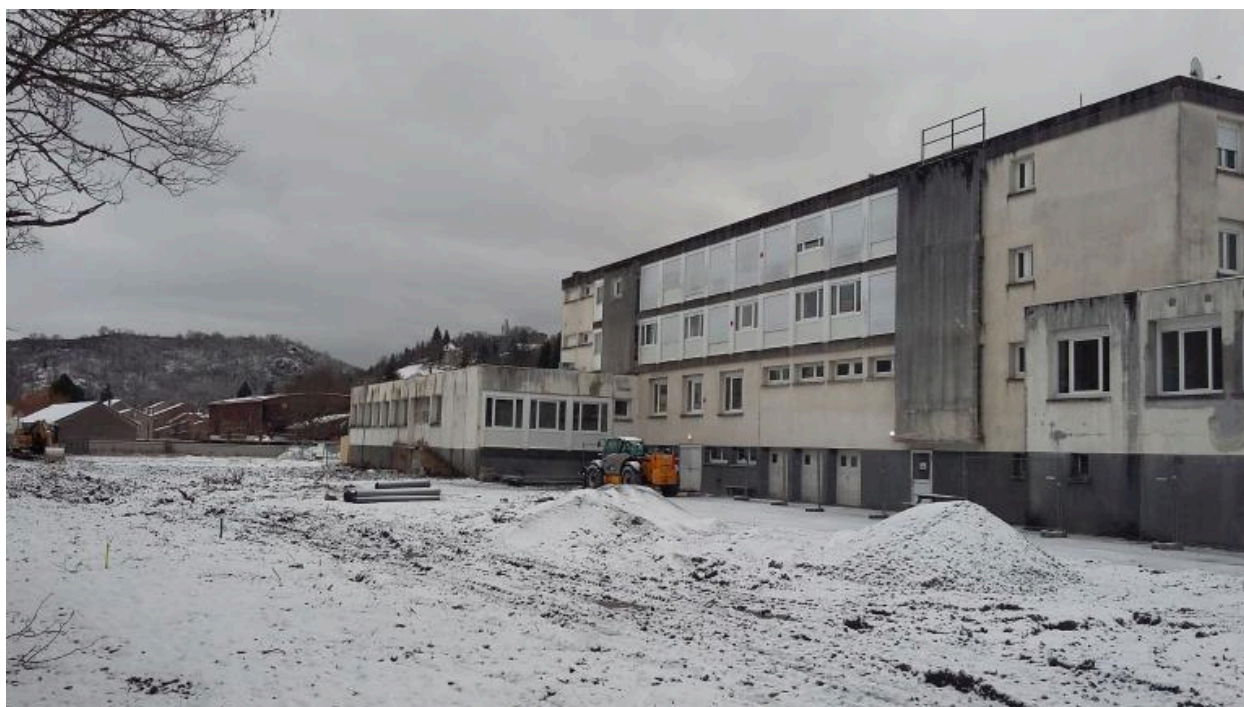
IVR84\_20196300144NUCA

Les travaux de construction du nouvel établissement ayant débuté en octobre 2018, ce cliché atteste de l'état de l'ancien établissement à l'arrivée des engins.

Les travaux de construction du nouvel établissement ayant débuté en octobre 2018, ce cliché atteste de l'état de l'ancien établissement à l'arrivée des engins.

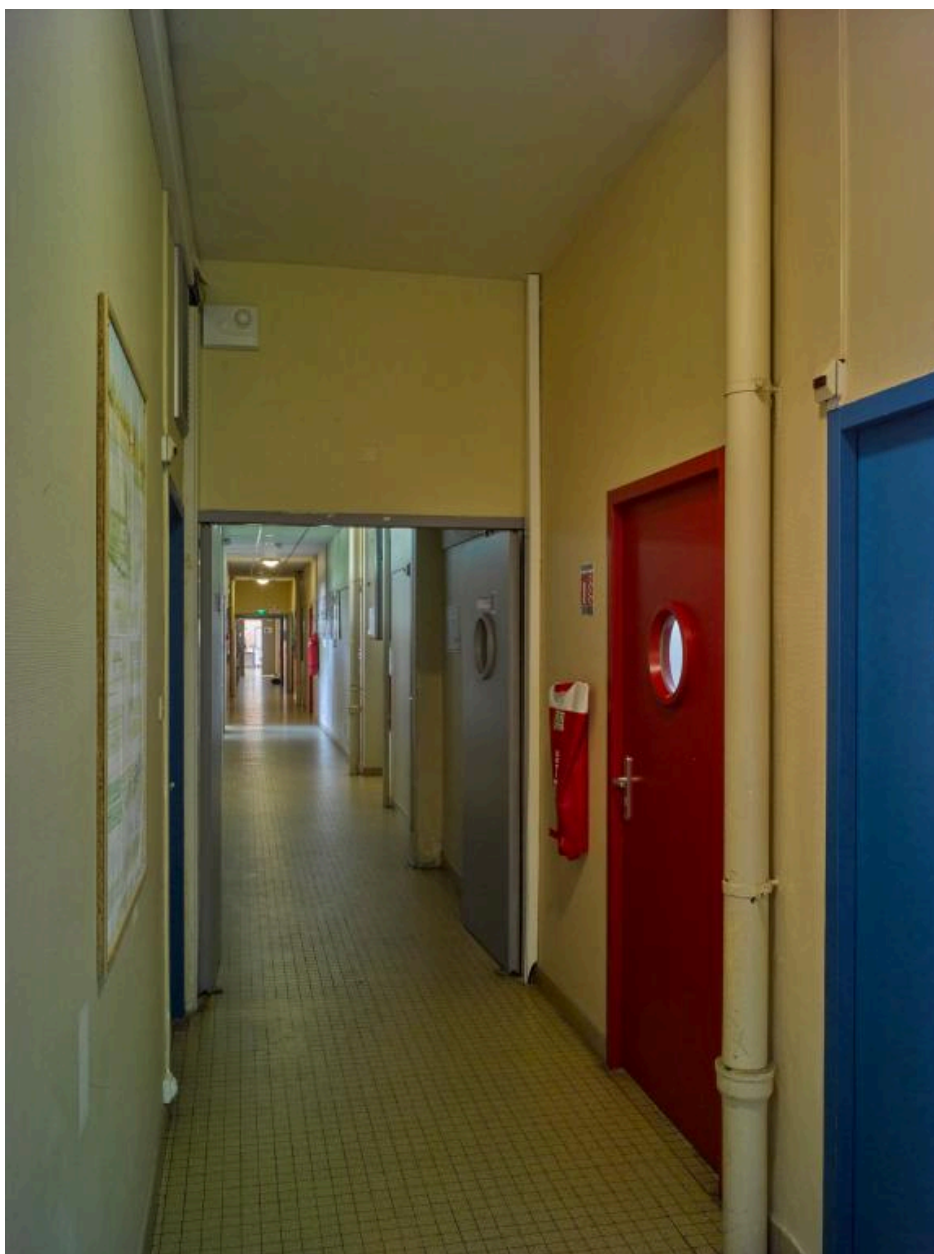
Couloir central du rez-de-chaussée avec portes à hublot du sud vers le nord) : à droite, principalement les salles de classe, à gauche, les bureaux de l'administration, les escaliers, et quelques laboratoires.
