## Chalet de la Charbonnière

Numéro de dossier : IA74002299

Cadre de l'étude : inventaire topographique Inventaire du Parc naturel régional du Massif des Bauges

Dénomination : ferme

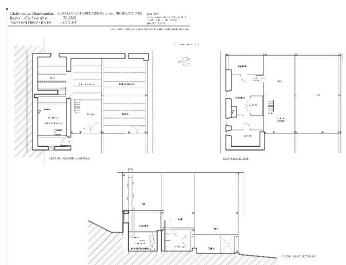
Relevé du bâtiment : plan des niveaux et coupe longitudinale  
Dess. André Céréza  
IVR84\_20177400802NUD

Dans ce petit bâtiment sans étage se juxtaposent un logis avec cave, une grange et une étable située sous un fenil. La cave et le logis, doté d'un foyer pour chauffer le lait, sont les seules parties de l'édifice comprenant des murs en pierre. A l'exception du pignon nord et d'un quart de la façade ouest, l'ensemble du bâtiment est construit en bardage sur une ossature de bois. La façade principale, située sur le mur gouttereau ouest, ne compte que quatre ouvertures : la fenêtre et la porte du logis, dont le linteau est gravé de la date de 1798, une large porte à deux battants se développant sur toute la hauteur du bâtiment pour la grange, et enfin une porte large et basse pour accéder à l'étable. La toiture, dont la couverture est en tôle ondulée, abrite une chambre située au-dessus de la cuisine et un fenil couvrant l'étable. Les différentes pièces, qui ne dépassent guère 1,75 m de hauteur sous plafond, sont séparées par de simples cloisons de planches. La cuisine ne dispose que d'une petite fenêtre (encadrement en pierre) tandis que les chambres, qui conservent un décor d'images pieuses, ne sont éclairées que par deux fenêtres (encadrement en bois) percées dans le pignon nord. Le mur pignon sud et le mur gouttereau est sont quant à eux totalement aveugles.

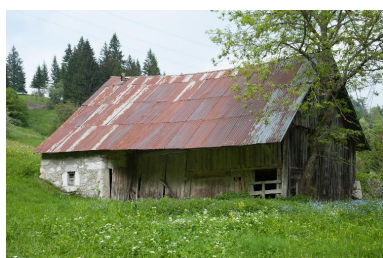
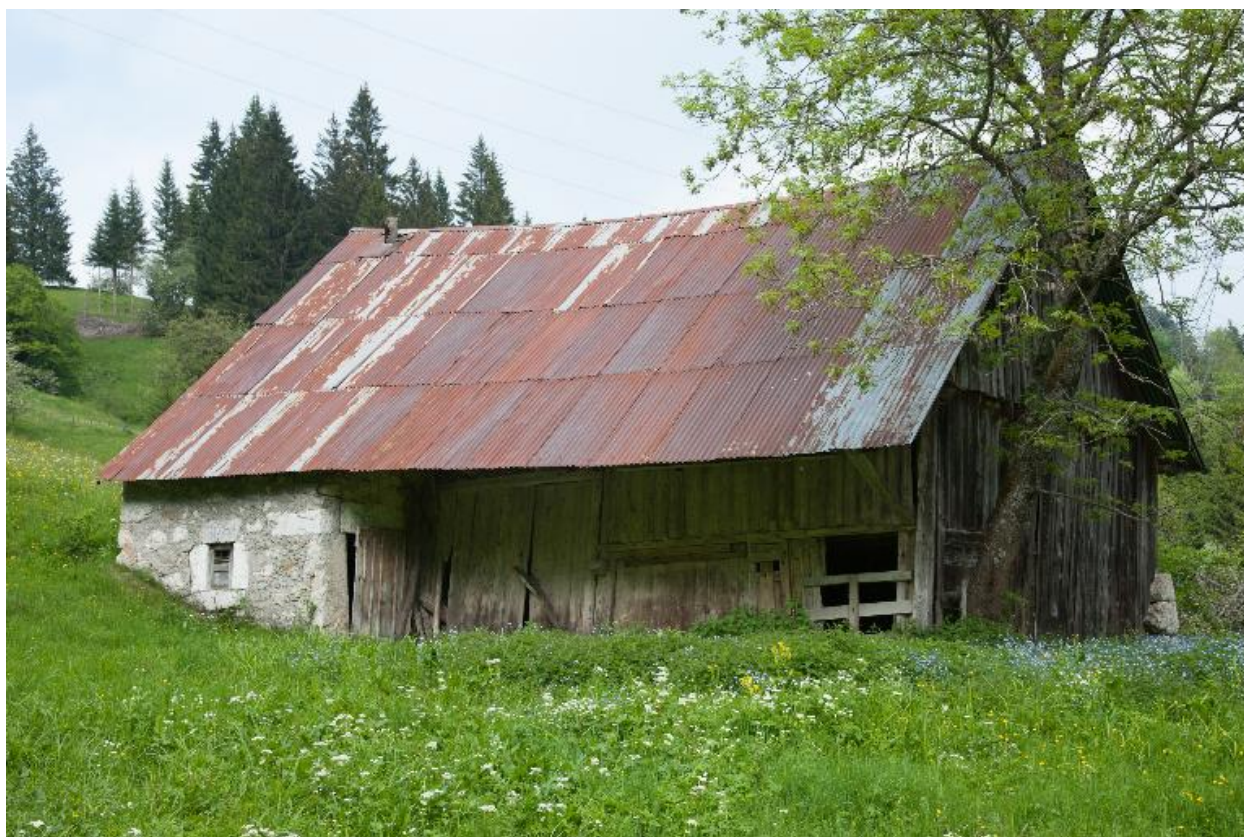
Vue de la façade principale.  
Phot. Emmanuel Breteau  
IVR82\_20137400802NUCA

Vue de la façade principale.

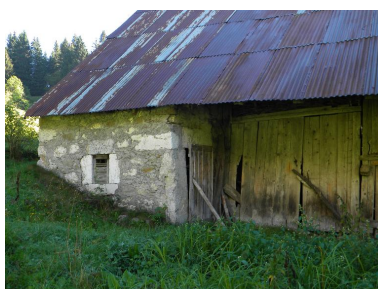
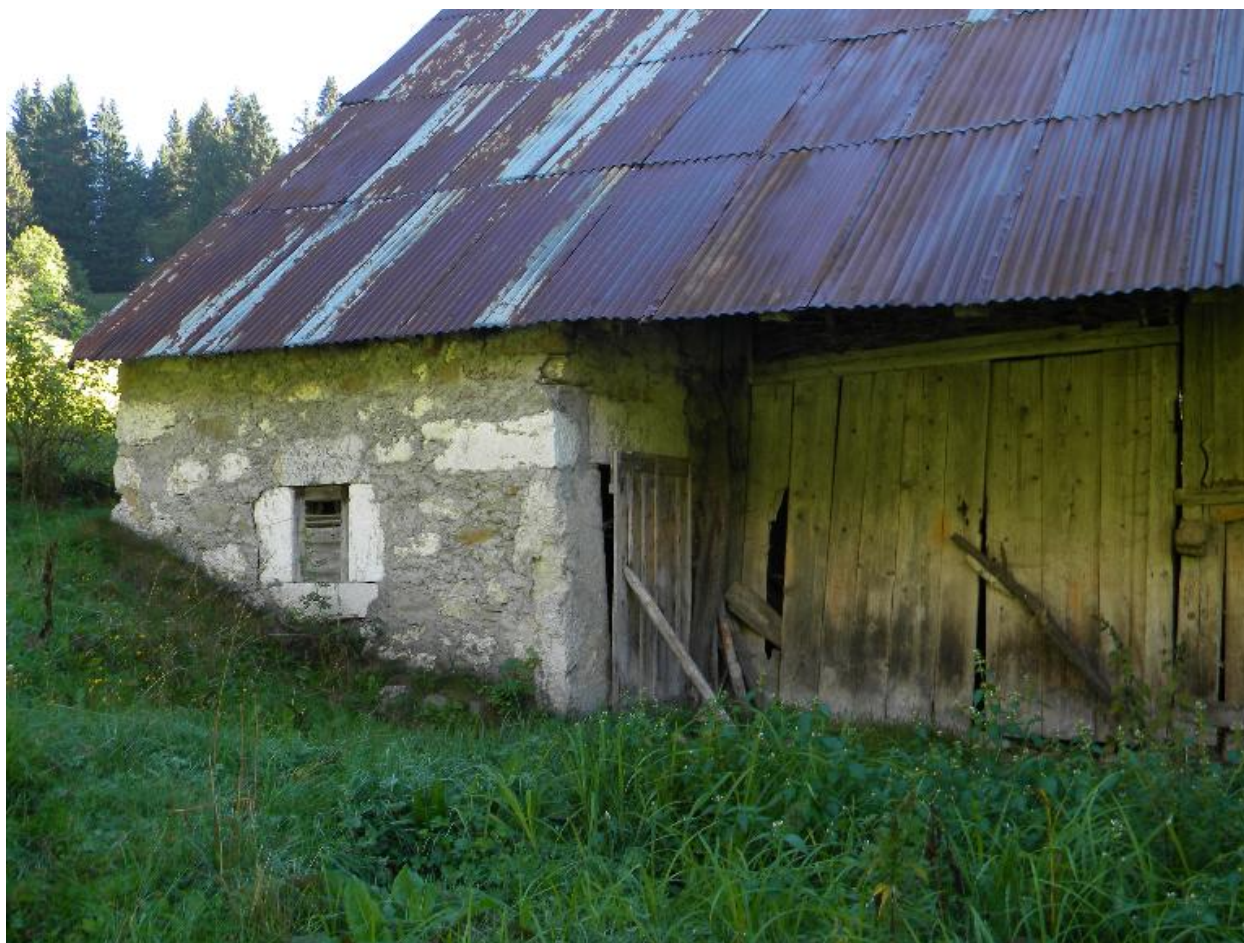
Vue de la partie logis en maçonnerie.  
Phot. Jérôme Daviet  
IVR84\_20167400751NUCA

Vue de la partie logis en maçonnerie.

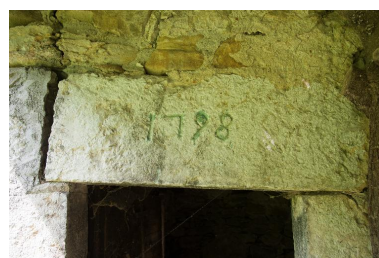
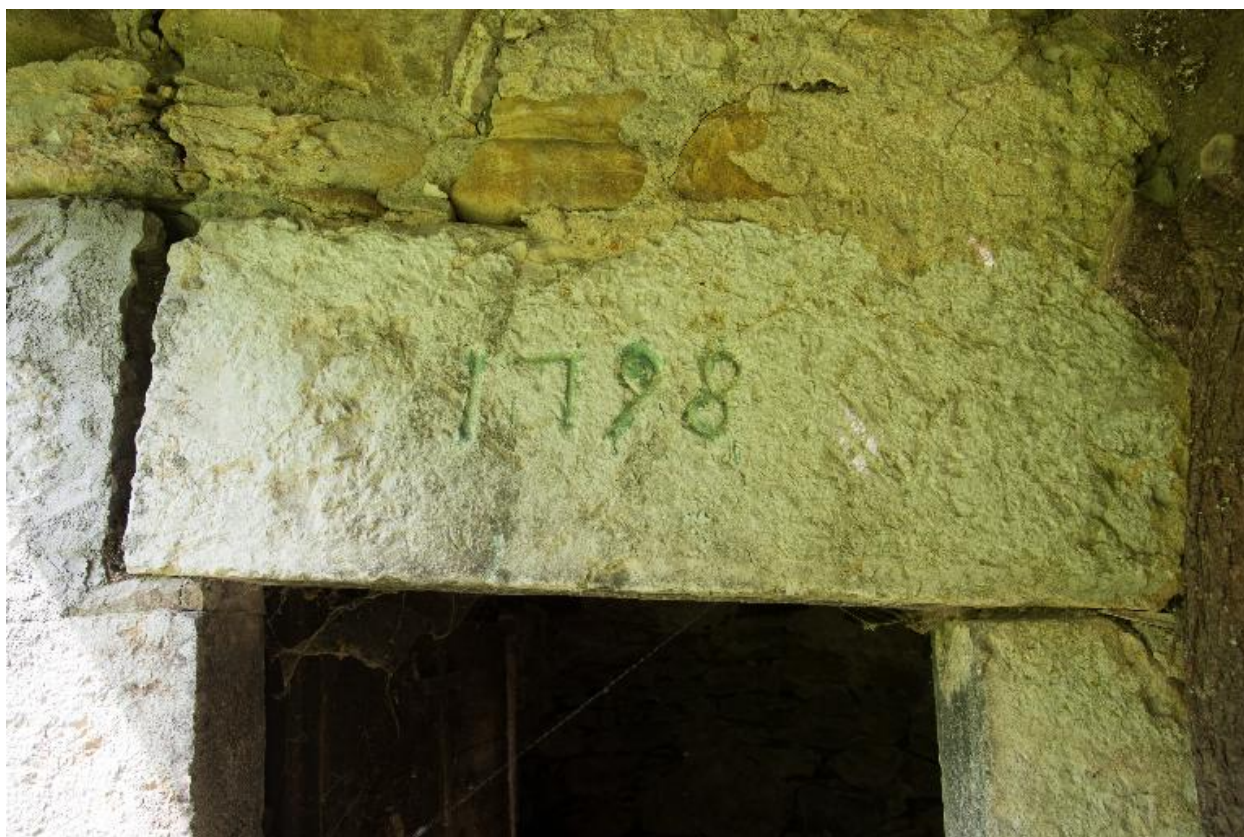
Détail du linteau de la porte du logis daté 1798.  
Phot. Emmanuel Breteau  
IVR82\_20137400800NUCA

Détail du linteau de la porte du logis daté 1798.

Le chalet semble avoir été construit à la fin du XVIIIe siècle comme l'atteste une inscription. Le cadastre de 1865 présente un plan identique au plan actuel.

Dates : 1798 (porte la date)

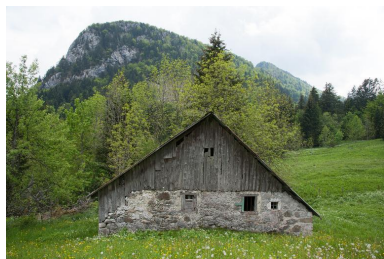
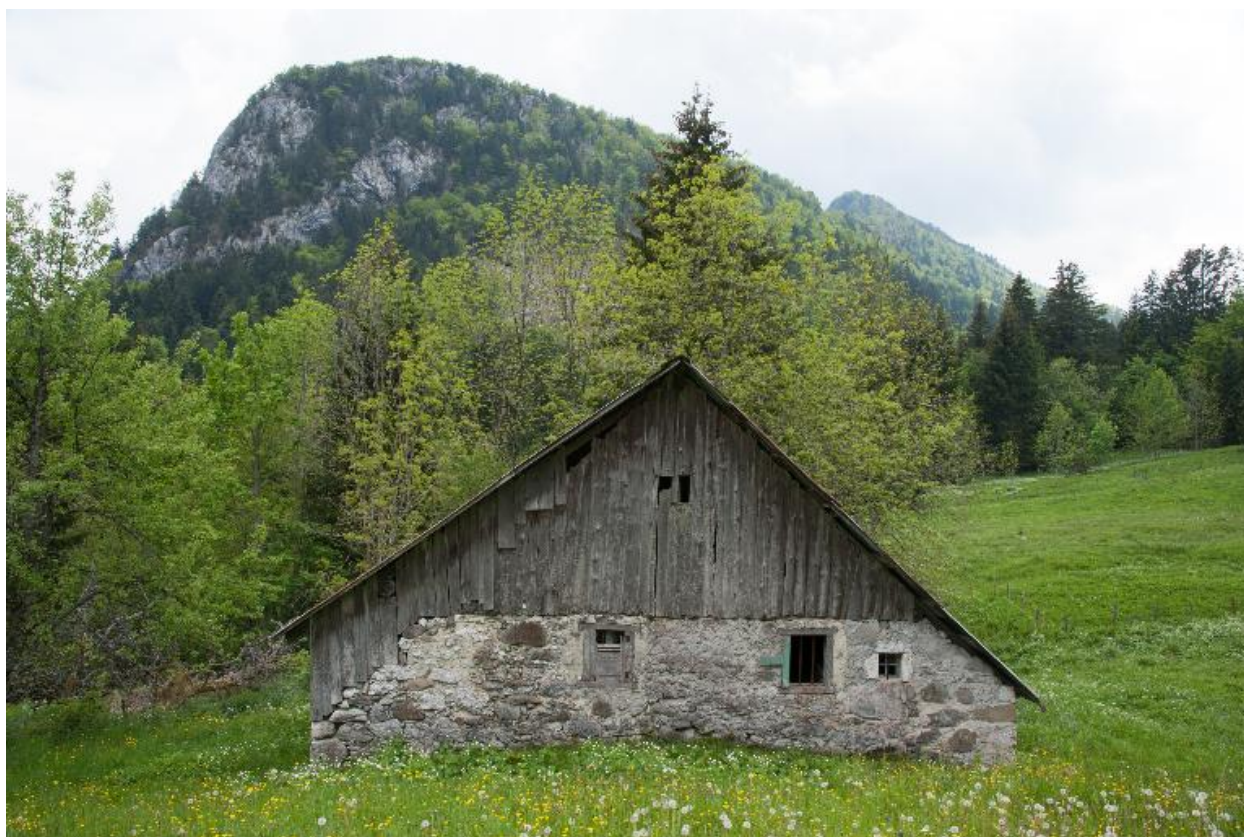
Vue du pignon nord.  
Phot. Emmanuel Breteau  
IVR82\_20137400799NUCA

Vue du pignon nord.

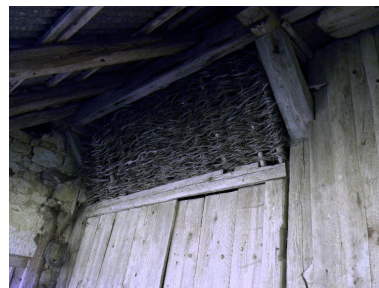
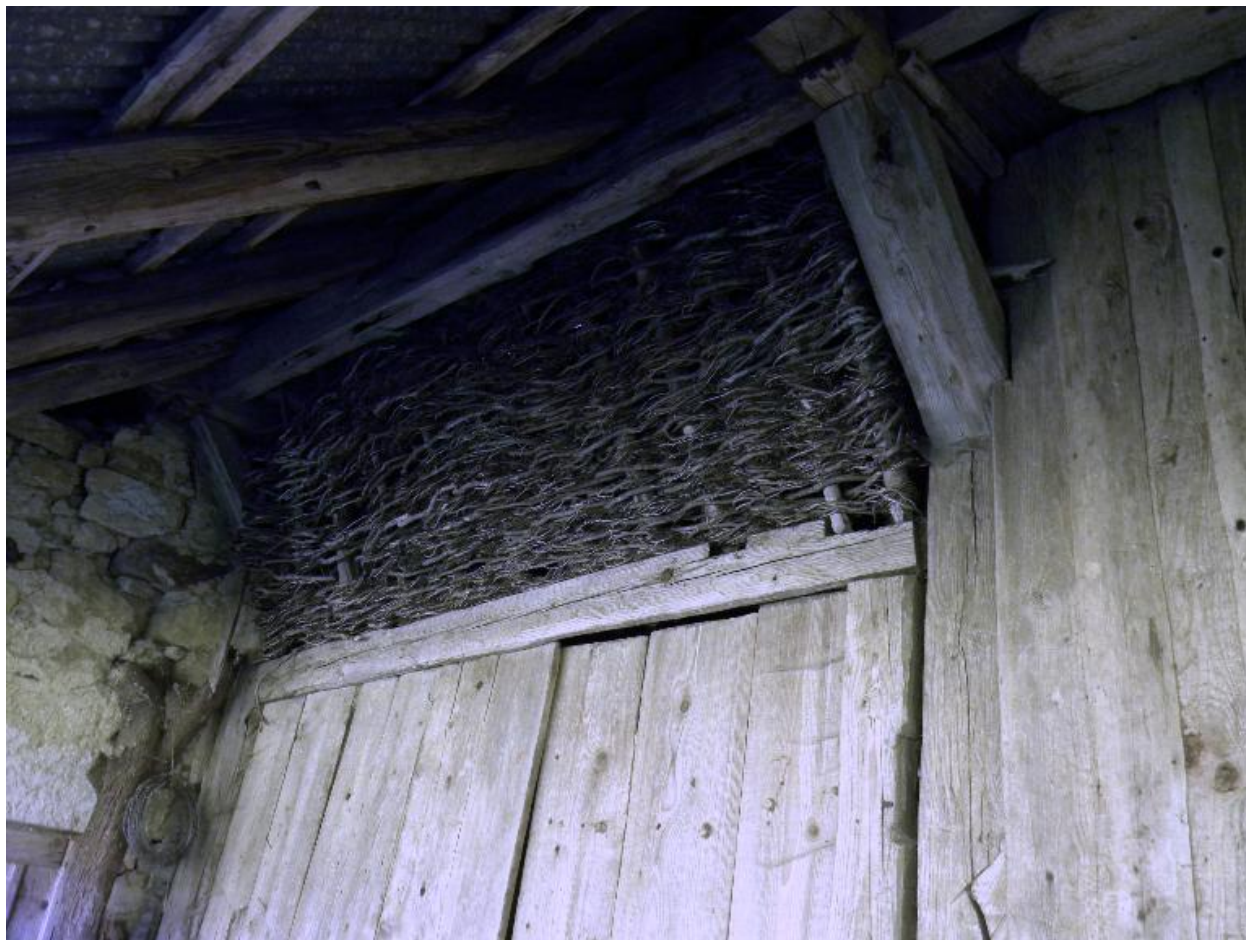
Détail de clayonnage pour  
aérer le fénil sous le toit.  
Phot. Jérôme Daviet  
IVR84\_20167400753NUCA

Détail de clayonnage pour aérer le fenil sous le toit.

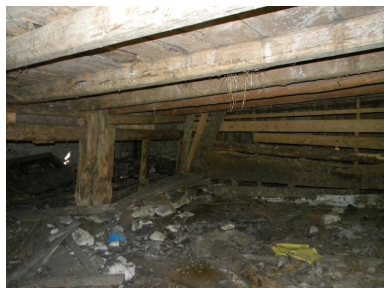
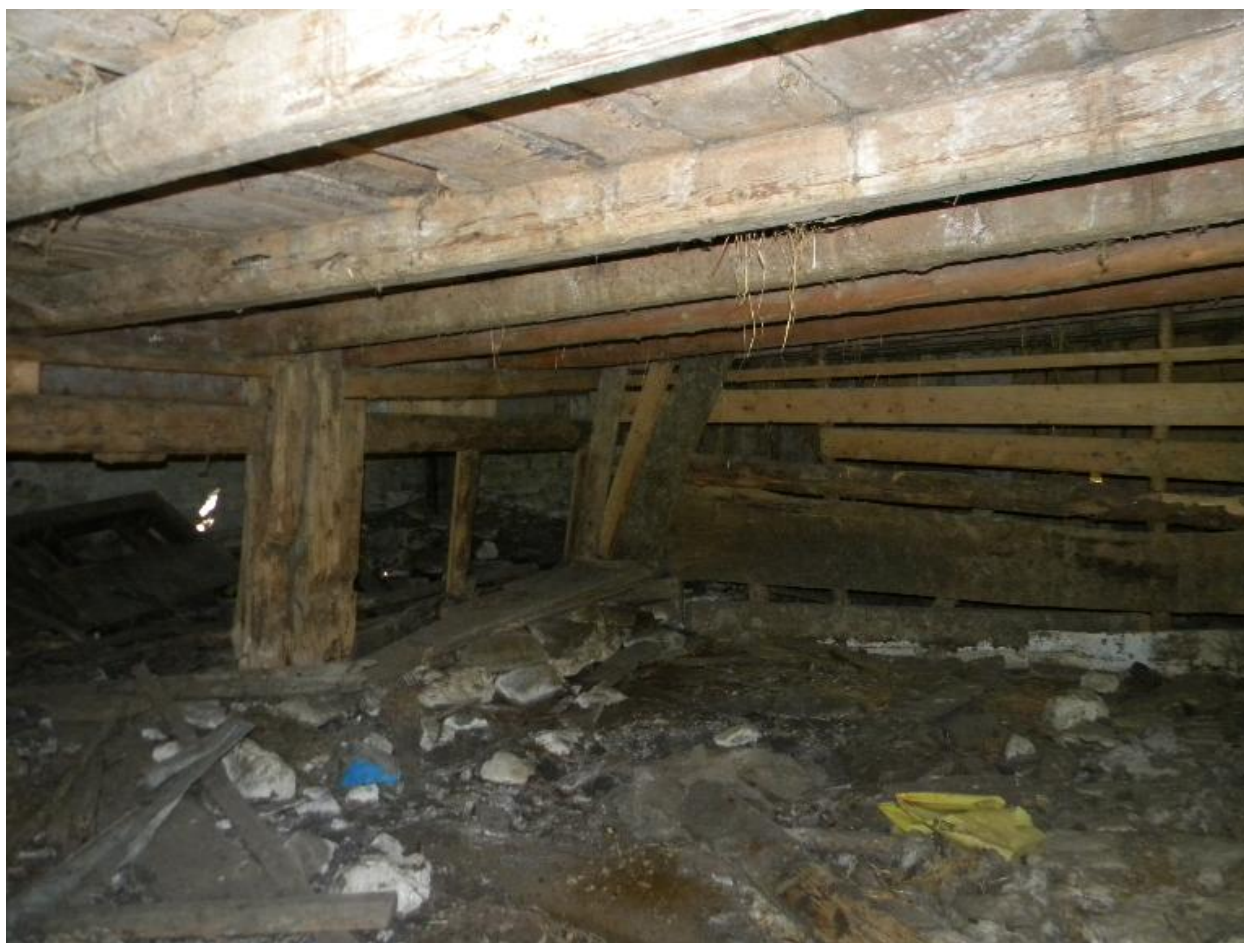
Vue intérieure de l'étable.  
Phot. Jérôme Daviet  
IVR84\_20167400752NUCA

Vue intérieure de l'étable.
