**Inventaire général  
du patrimoine culturel**

Rhône-Alpes, Loire  
Montverdun  
le Bindos

## Moulin puis minoterie

Numéro de dossier : IA42001219

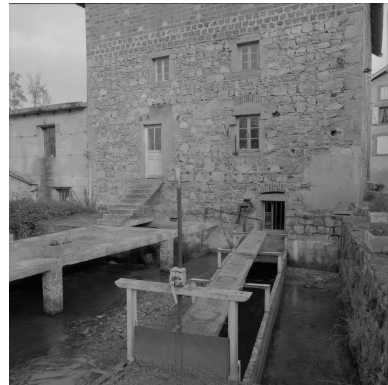
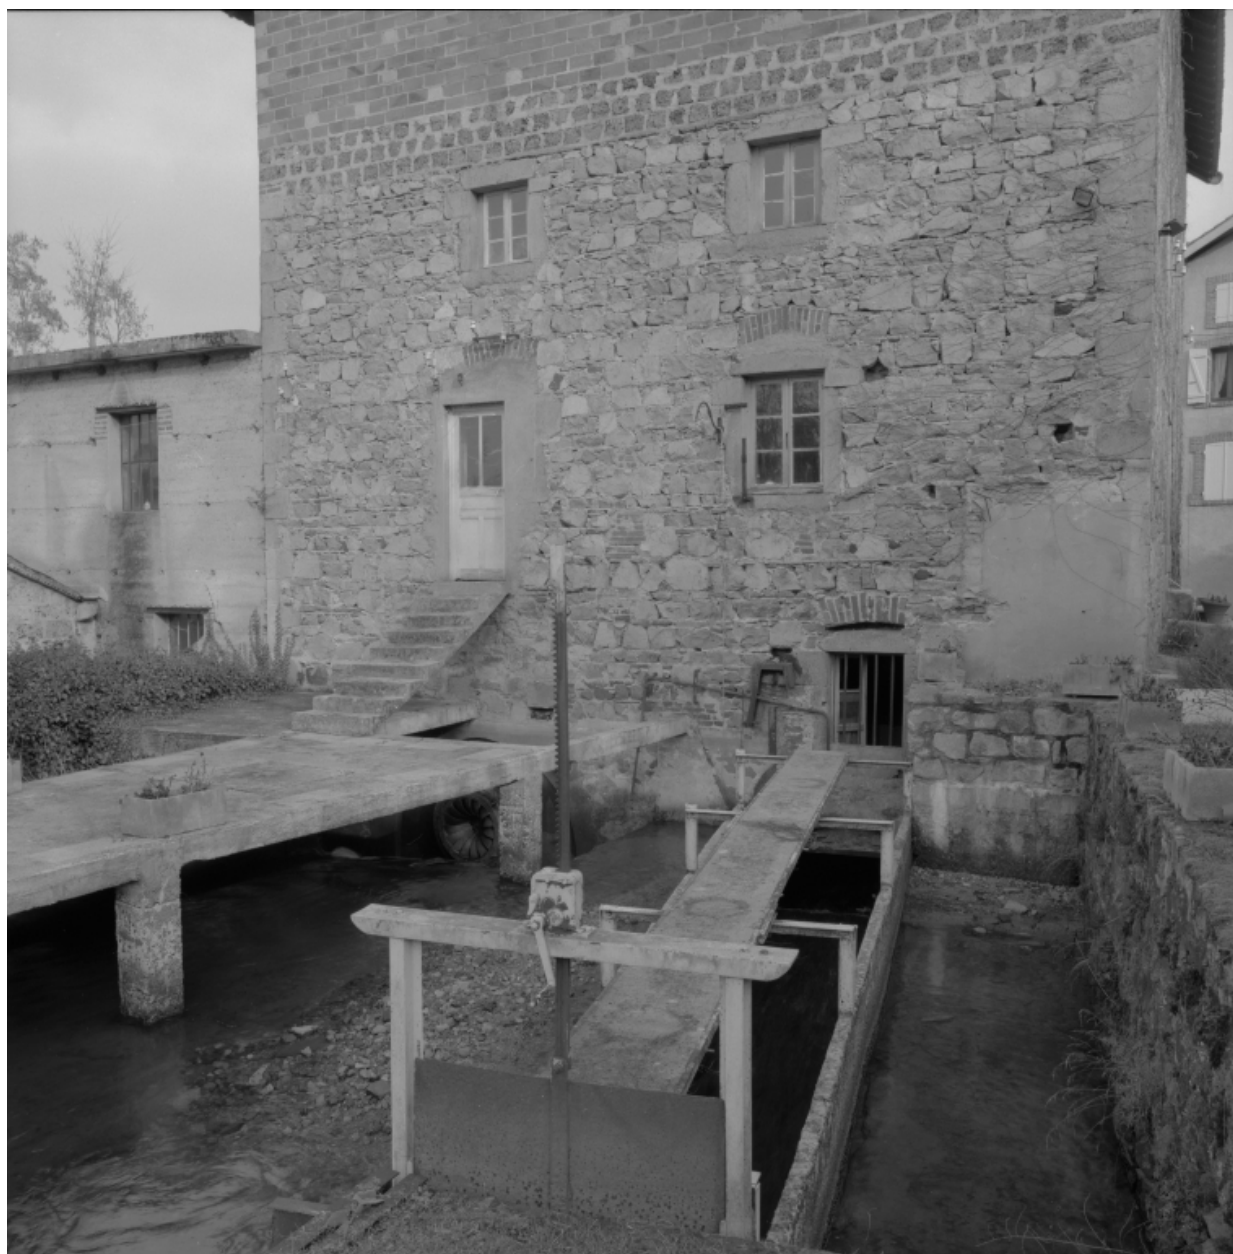
Façade latérale gauche du moulin, détail du bief et de la circulation de l'eau.  
Phot. Didier Gourbin  
IVR82\_20054200127X

Façade latérale gauche du moulin, détail du bief et de la circulation de l'eau.
