Rhône-Alpes, Rhône  
Lyon 7e  
la Guillotière  
152 cours Gambetta , 1 rue Pierre-Robin

## Immeuble

Numéro de dossier : IA69005289  
Date de l'enquête initiale : 2004  
Date(s) de rédaction : 2004  
Cadre de l'étude : inventaire topographique Inventaire de la Ville de Lyon  
Degré d'étude : étudié

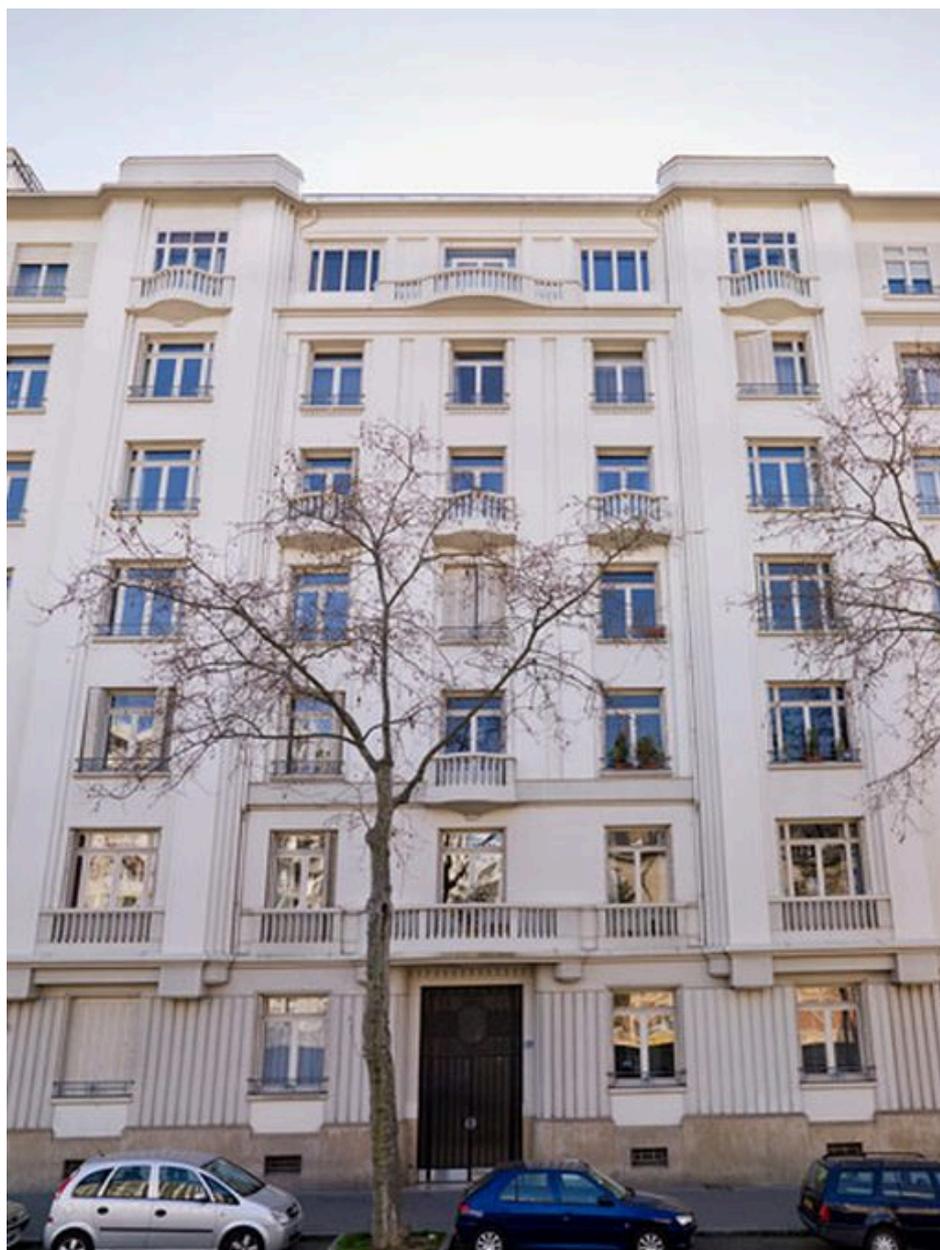
Elévation principale

Élévation ordonnancée, comprenant trois travées centrales encadrées de deux travées en surplomb à partir du 1er étage, soulignées par une mouluration verticale du parement. Au rez-de-chaussée sur rue, soubassement en pierre de taille et parement canelé. L'entrée est surmontée d'un balcon en ciment de forme convexe, à balustres, qui se répète au dernier étage. Le dessous de ce balcon est orné d'un motif géométrique de forme octogonale en relief saillant, reprenant celui de l'imposte en ferronnerie de l'entrée, tandis que le balcon est lui-même supporté par deux consoles de section semi-octogonales.

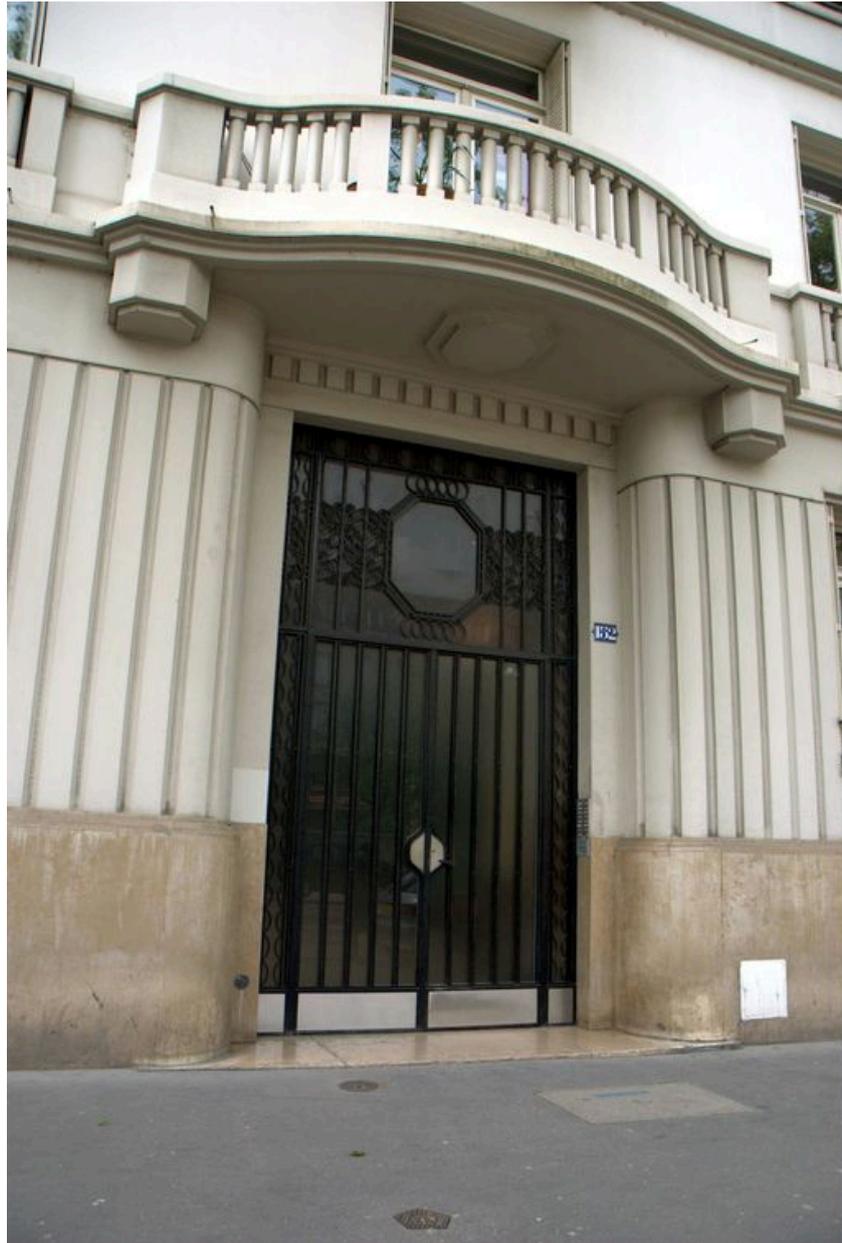
Porte d'entrée

Entrée de l'immeuble par une porte à deux vantaux, en verre lisse à l'intérieur et grenu à l'extérieur, protégé sur la rue par une ferronnerie à motifs de fleurs, de cercles et de demis cercles.

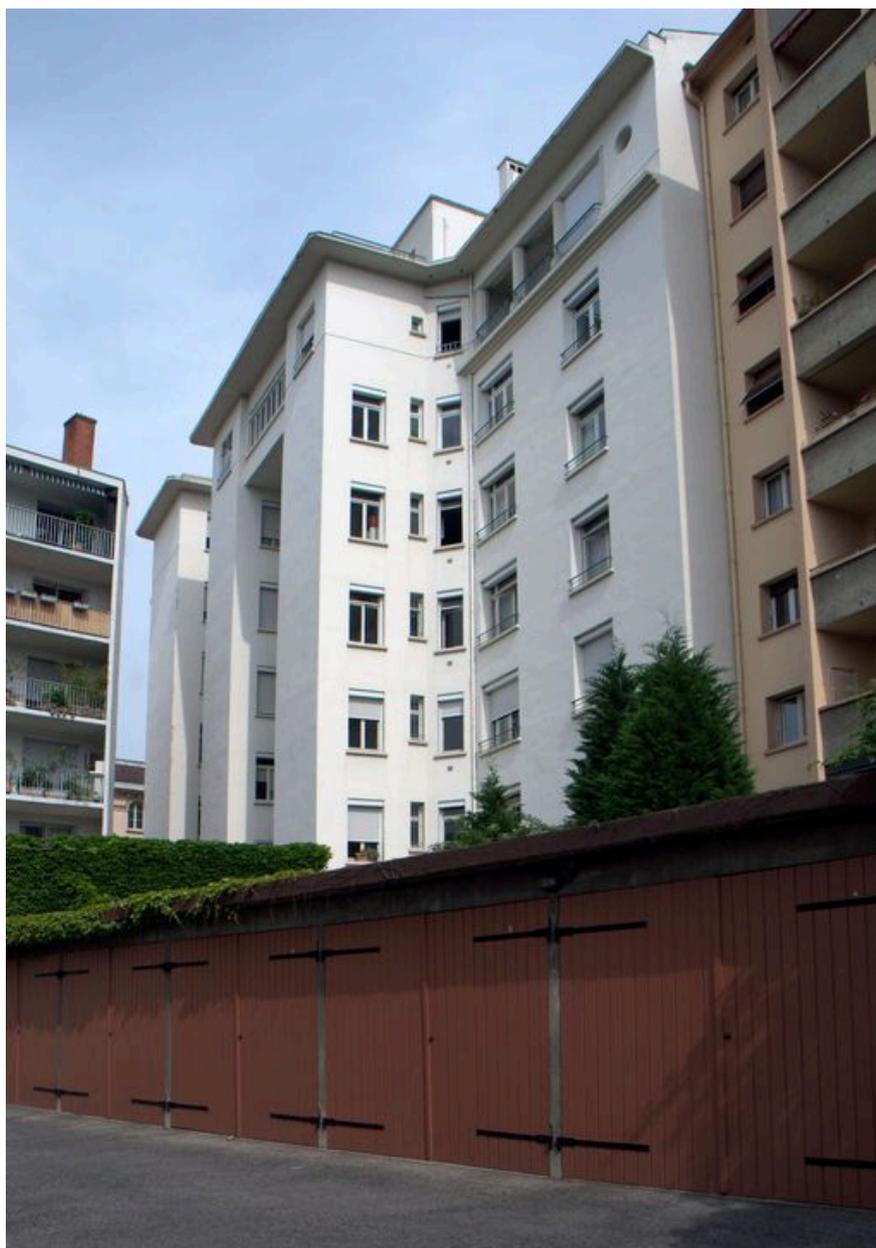
Elévation postérieure

Immeuble de plan complexe, comprenant un corps de bâtiment avec deux ressauts sur l'élévation postérieure, l'un à l'extrémité occidentale, l'autre en son milieu, formant U autour d'une courette.

Sur l'élévation postérieure, entrée de service desservant les étages à la fois par un escalier et par un ascenseur extérieurs. Chaque palier de cet escalier comprend deux entrées indépendantes desservant les appartements, donnant accès à la cuisine à côté de laquelle se trouvait une chambre de bonne, sauf au niveau du dernier étage, construit en surplomb au-dessus de ces paliers.

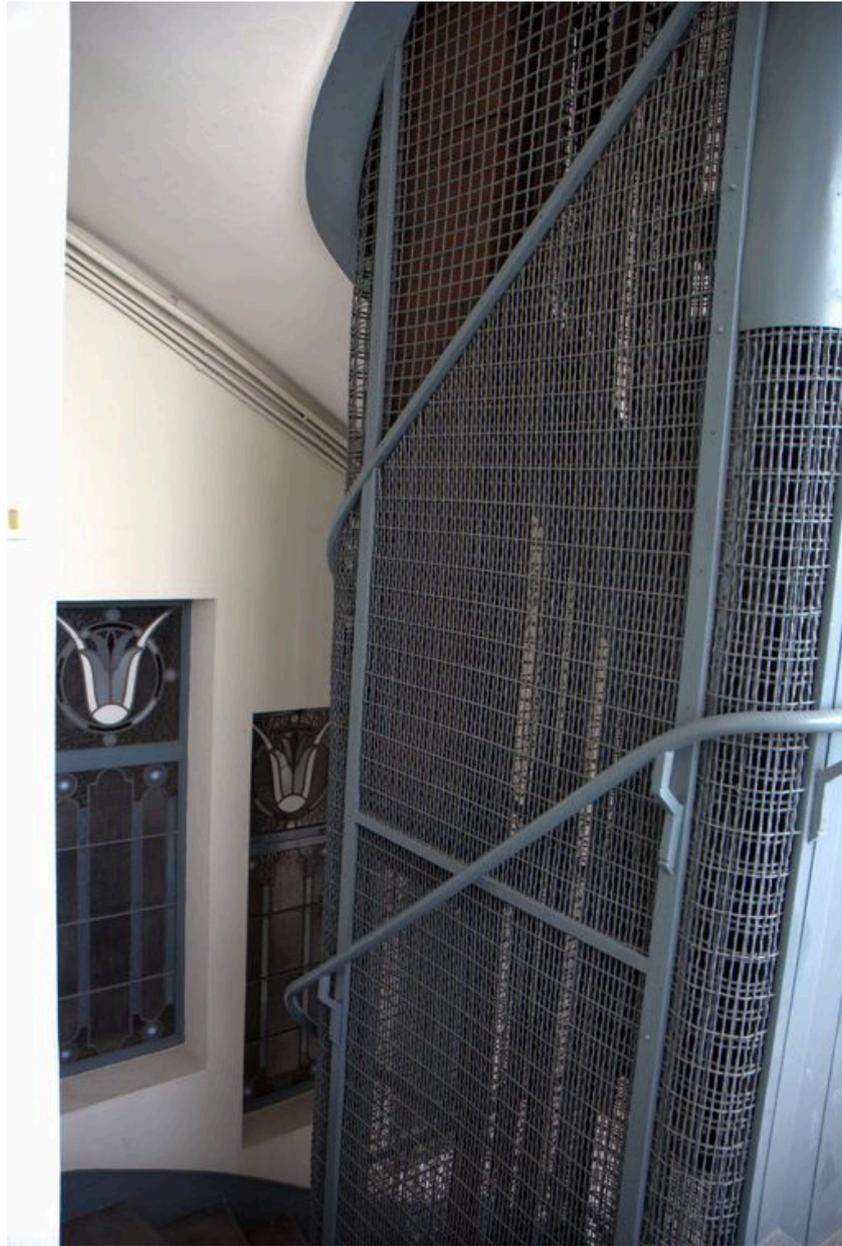
Escalier de service extérieur et cage d'ascenseur

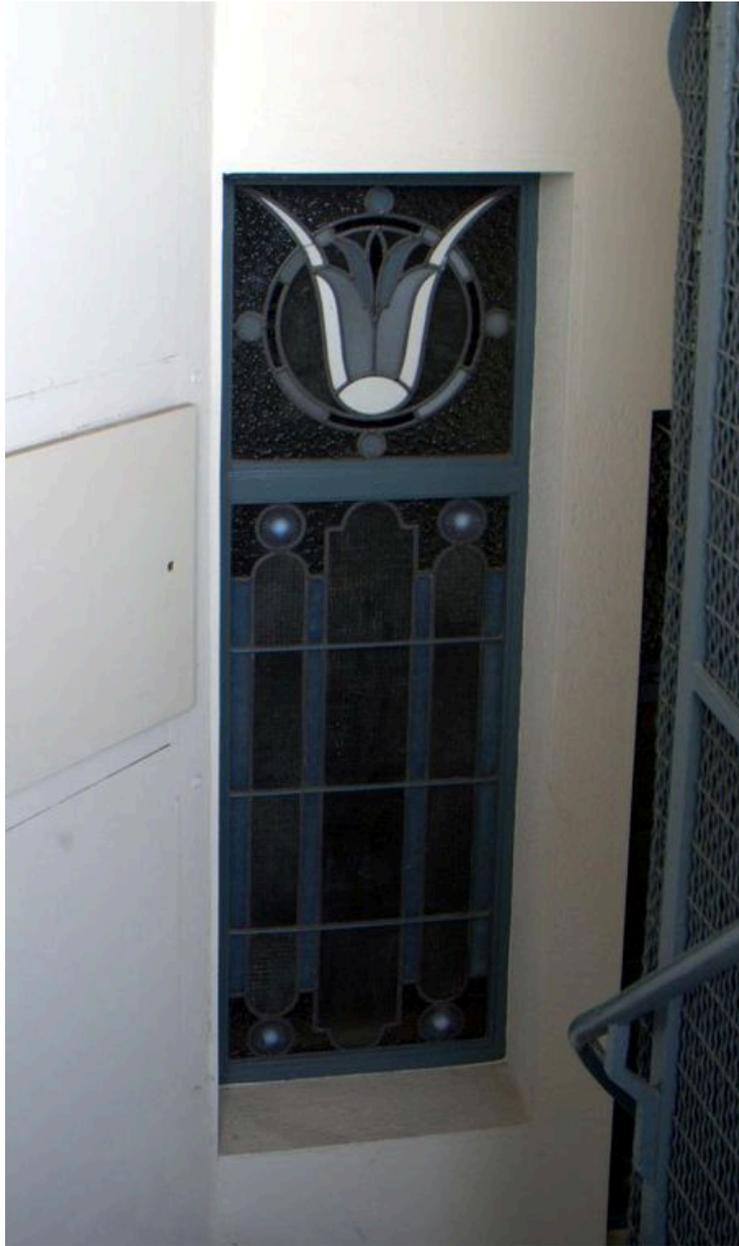
Vitrail de la cage d'escalier, vu depuis l'extérieur

La cage de l'escalier tournant à retours avec jour, à 3 volées, tourne autour de l'ascenseur. Elle est éclairée par une fenêtre à trois baies disposées en escalier et fermées par des vitraux, ainsi que par un ciel ouvert au dernier niveau.

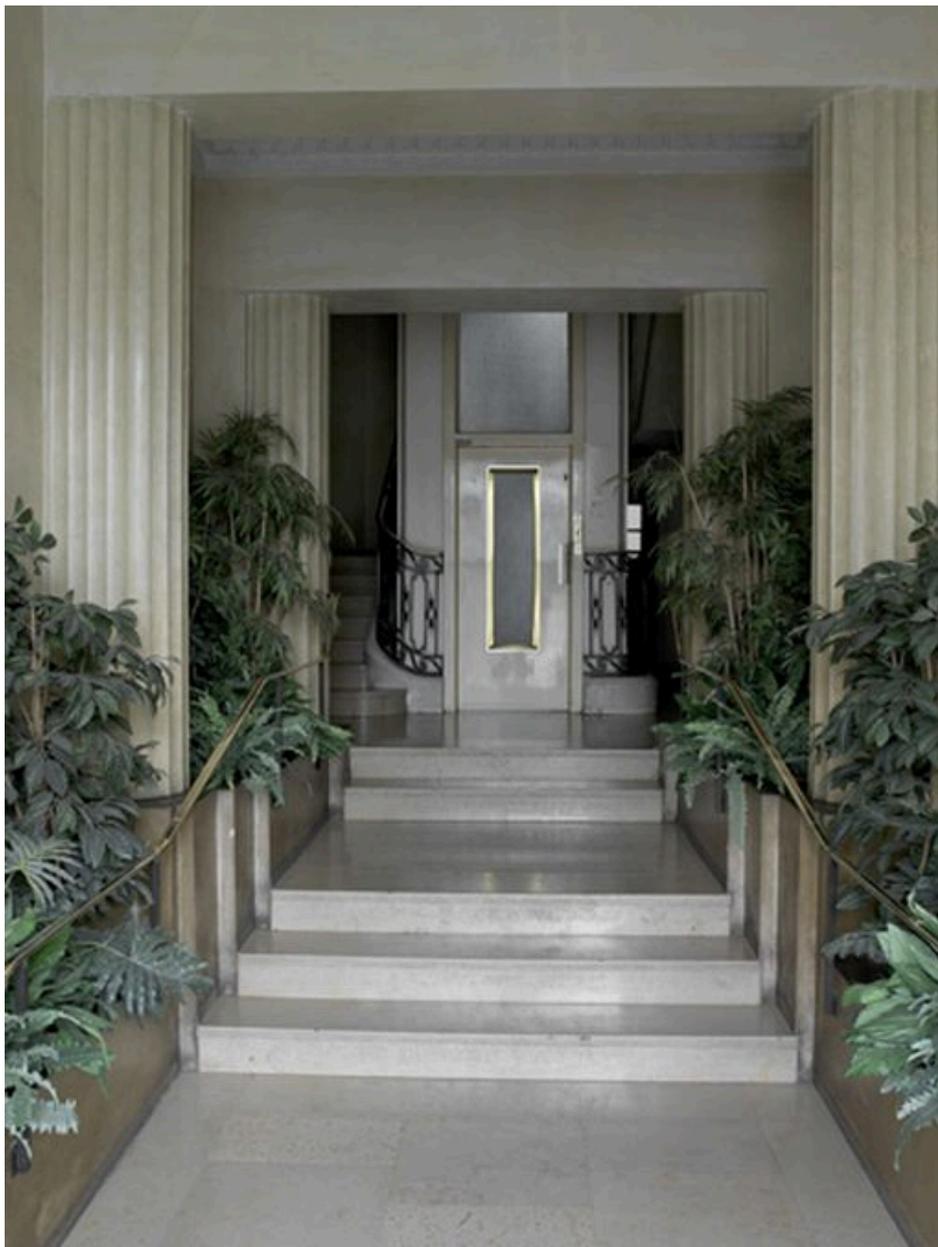
Le vestibule vu depuis l'entrée

Vestibule en deux parties dans le prolongement l'une de l'autre et séparée par un degré de 3, 3 et 2 marches, avec paliers intermédiaires.

Le premier vestibule est agrémenté de chaque côté par des jardinières protégées par un garde-corps en fonte, à main courante en laiton. Chaque palier est ponctué de colonnes cannelées ; chaque travée du vestibule ainsi formée est ornée d'un cadre sculpté en bas-relief, à motifs de fleurs et de fruits. Au-dessus de chaque cadre, il y a une applique électrique en verre opaque et transparent, à billes.

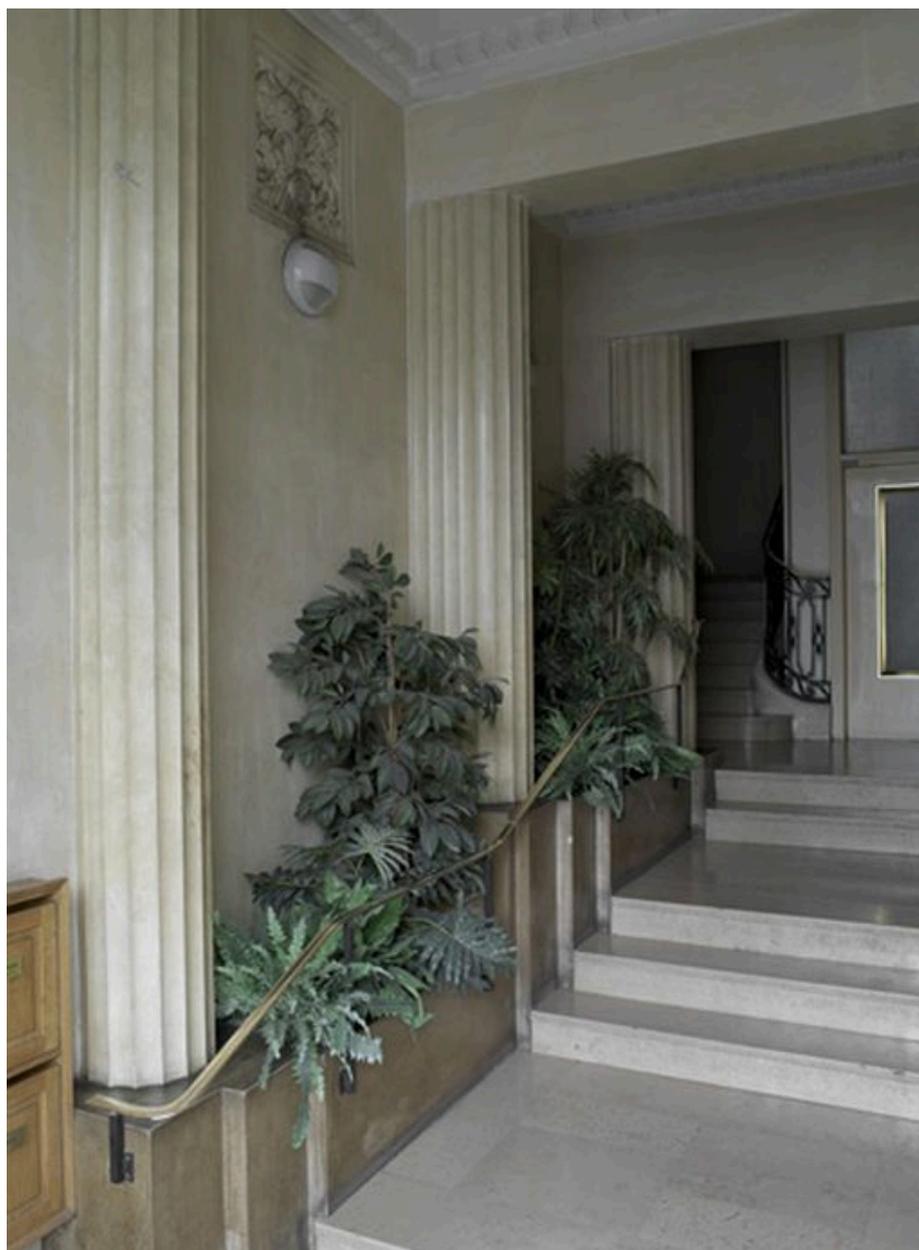
Les colonnes engagées et les jardinières du vestibule

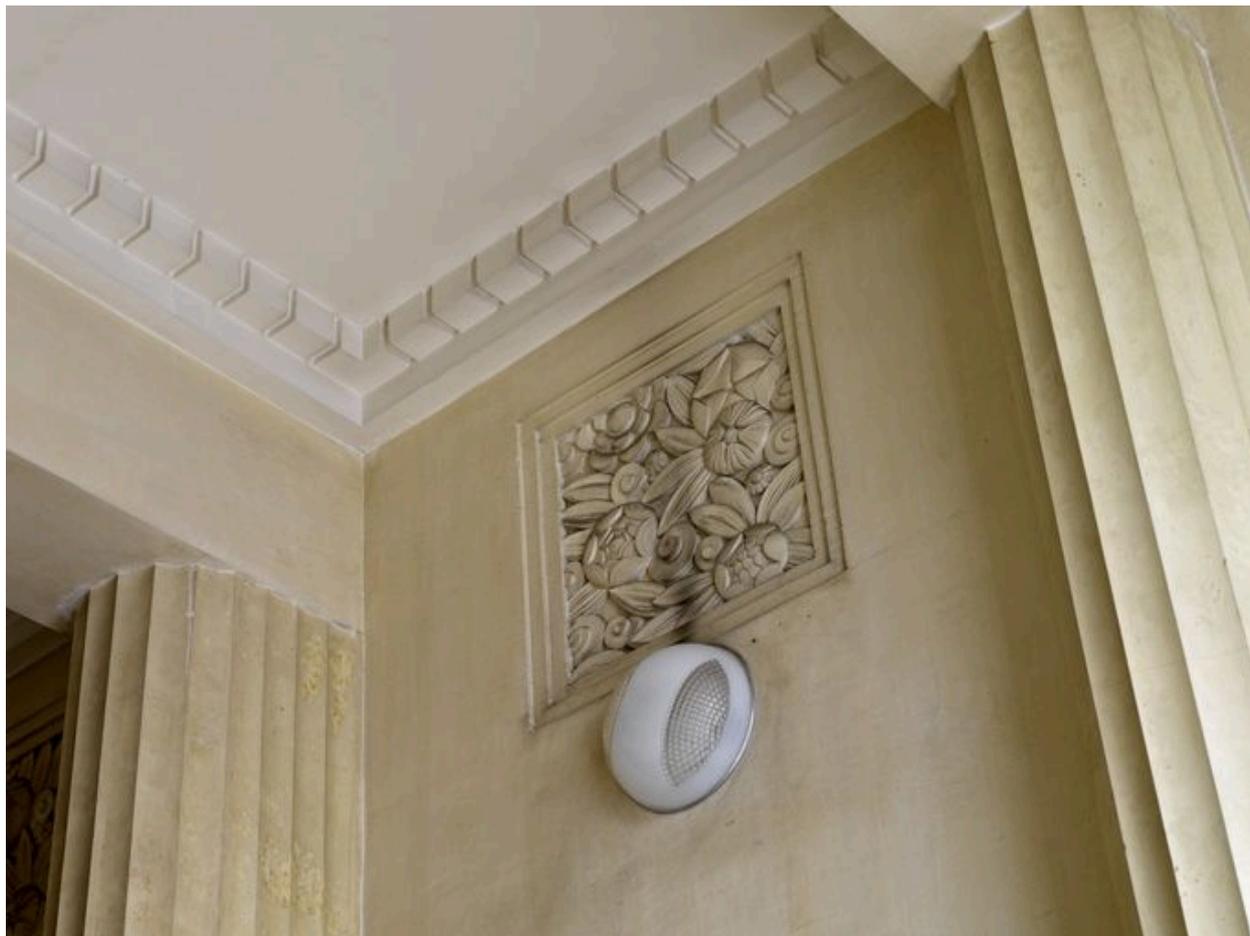
Détail du décor et du plafond du vestibule

Le deuxième vestibule est plus large : au centre se trouve la cage d'ascenseur ; à gauche s'est le départ de l'escalier, et à droite un passage vers la cour en contrebas à l'arrière, et vers l'escalier de service qui se développe autour du monte-charge. Le plafond du vestibule est souligné d'une corniche à grosses denticules.

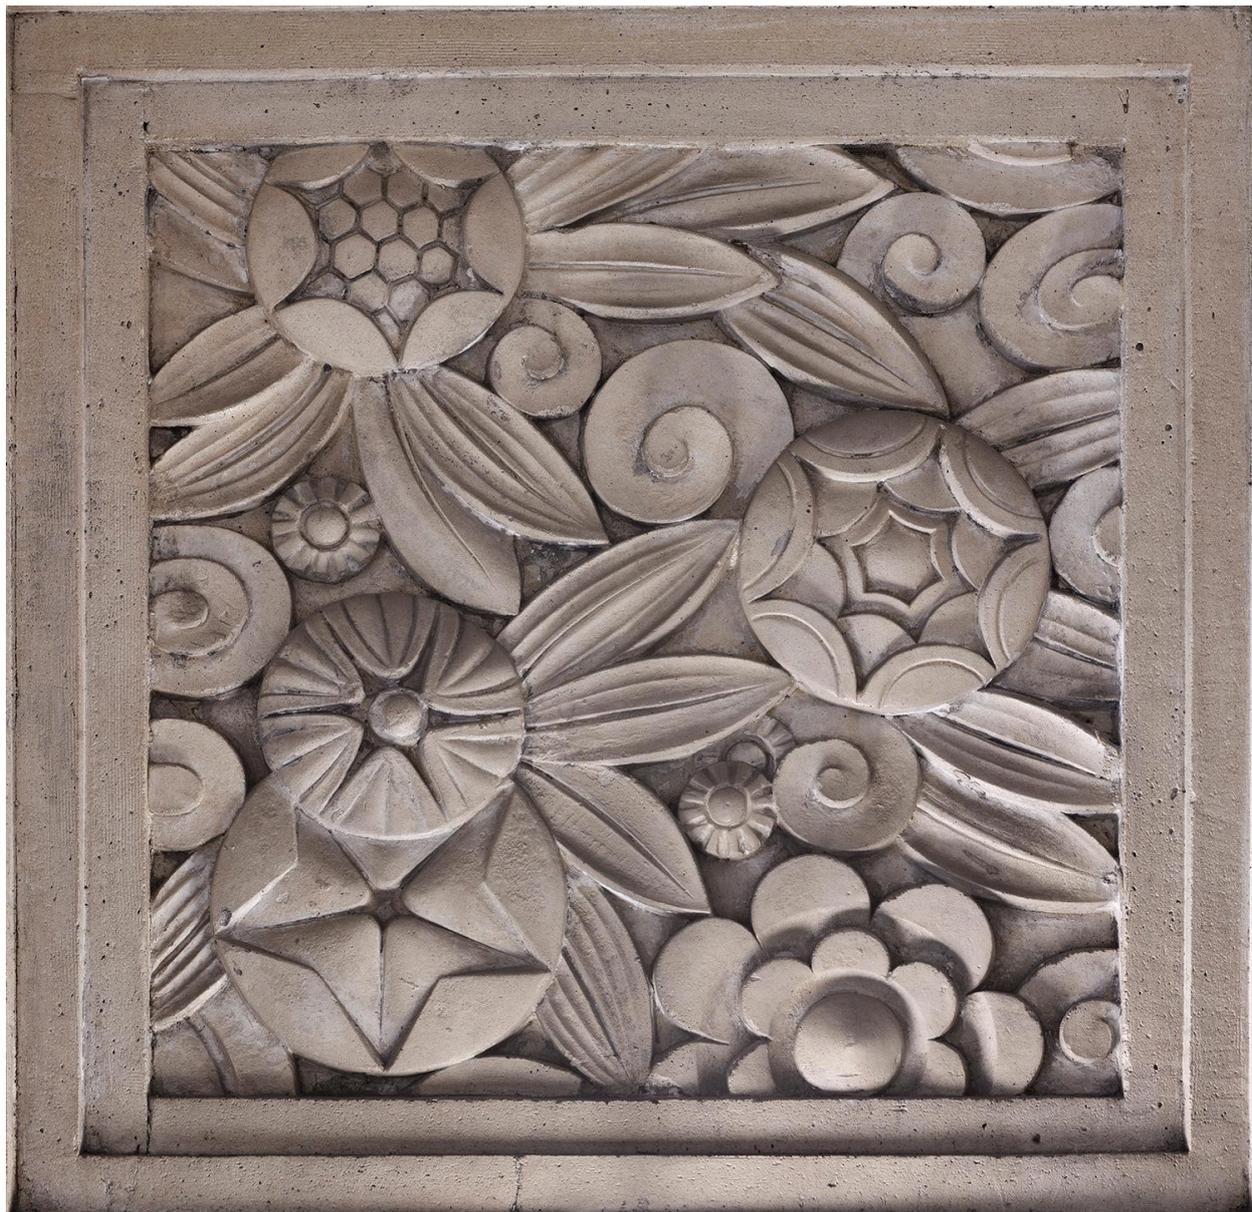
Le vestibule : détail du décor en bas-relief

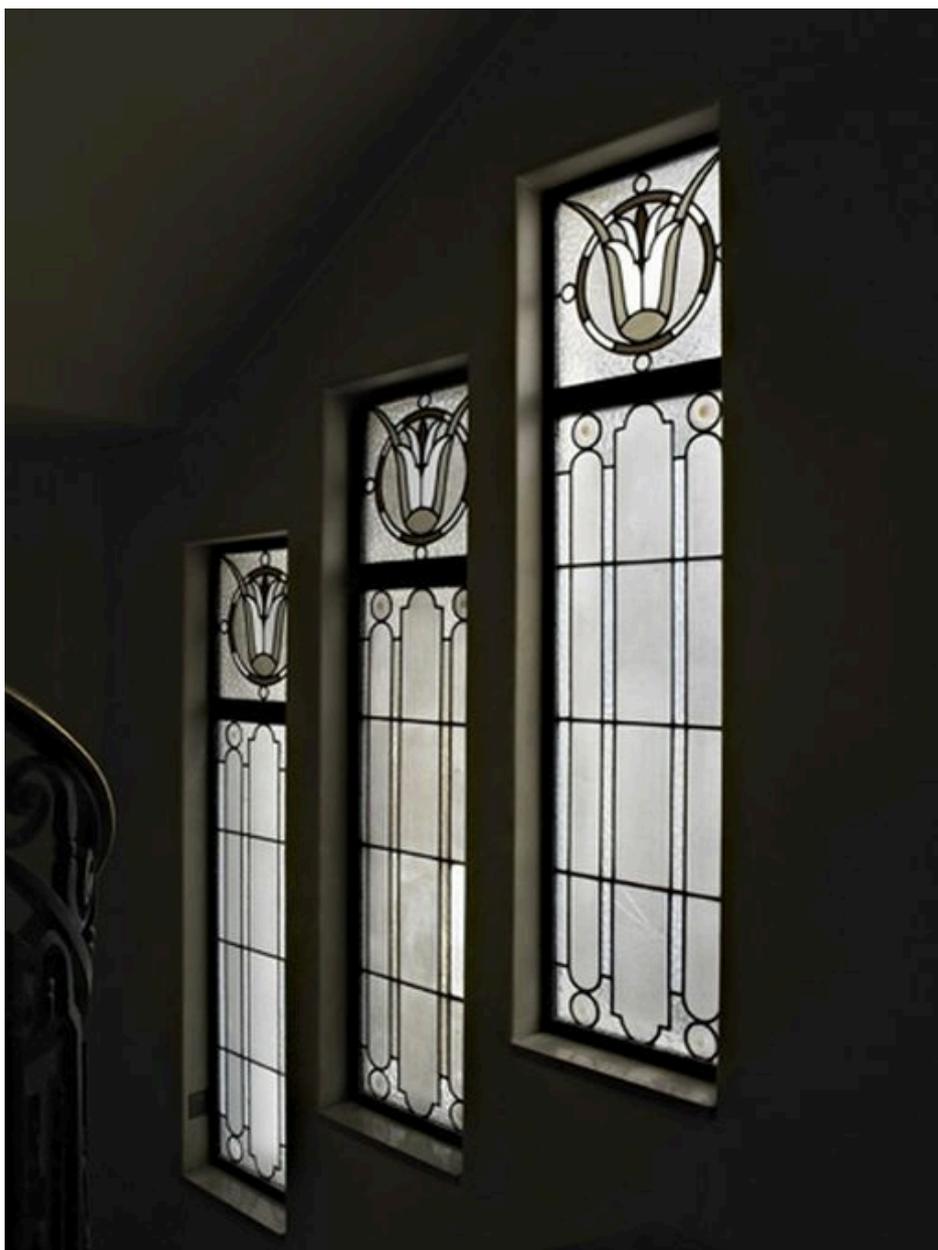
Vue des baies éclairant l'escalier

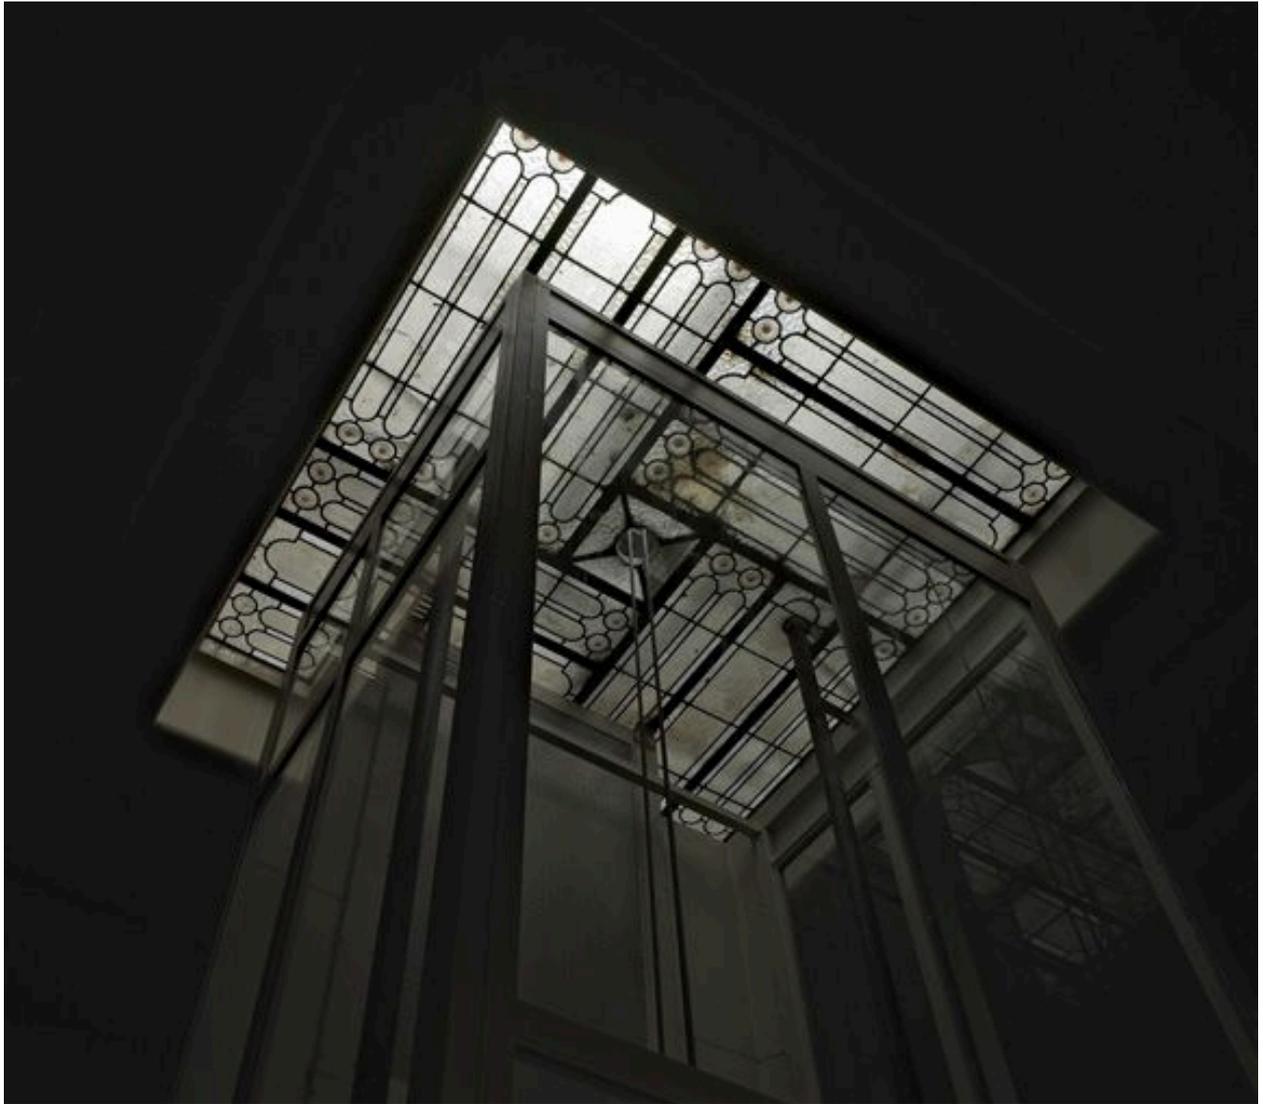
Vue du ciel ouvert de la cage d'escalier
