Rhône-Alpes, Haute-Savoie
Cusy
Cusy
route de l' Eglise

Villa Henry, Les Rosiers

Numéro de dossier : IA74002599

Dénomination : villa

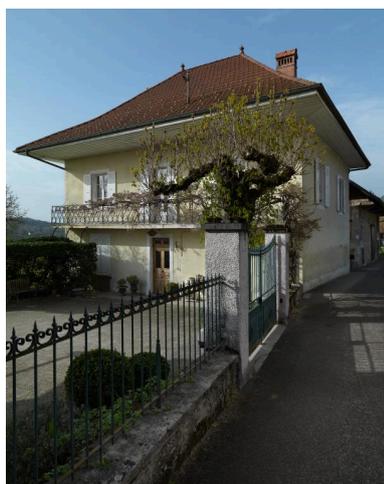
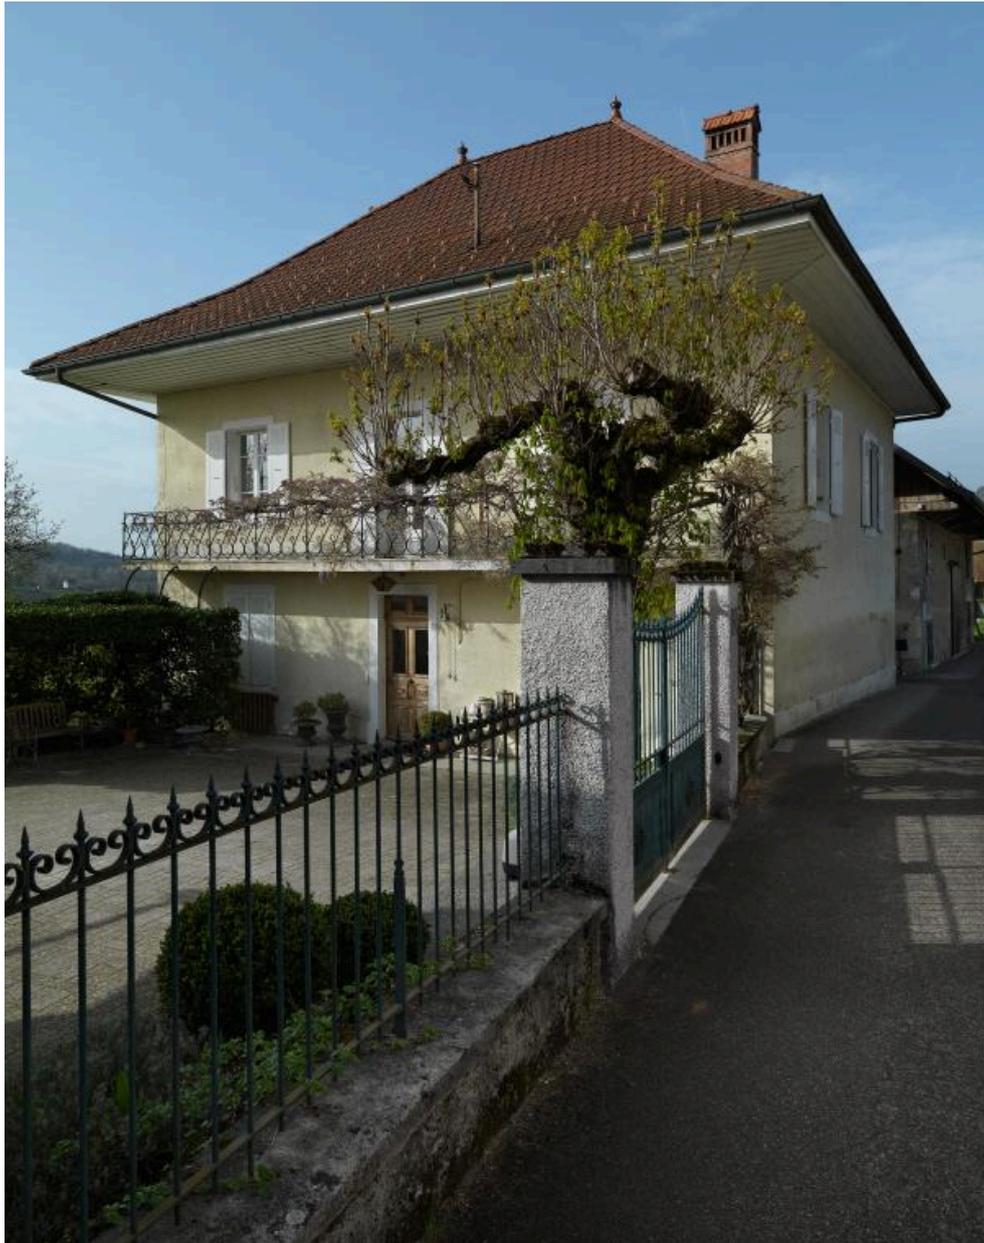
Vue d'ensemble de
trois-quarts avant droit.
Phot. Thierry Leroy
IVR82_20157402538NUCAQ

Vue d'ensemble de trois-quarts avant droit.

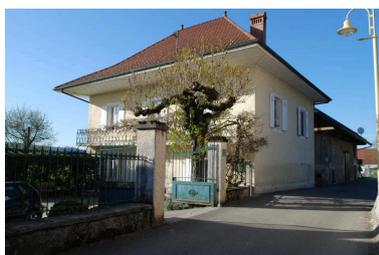
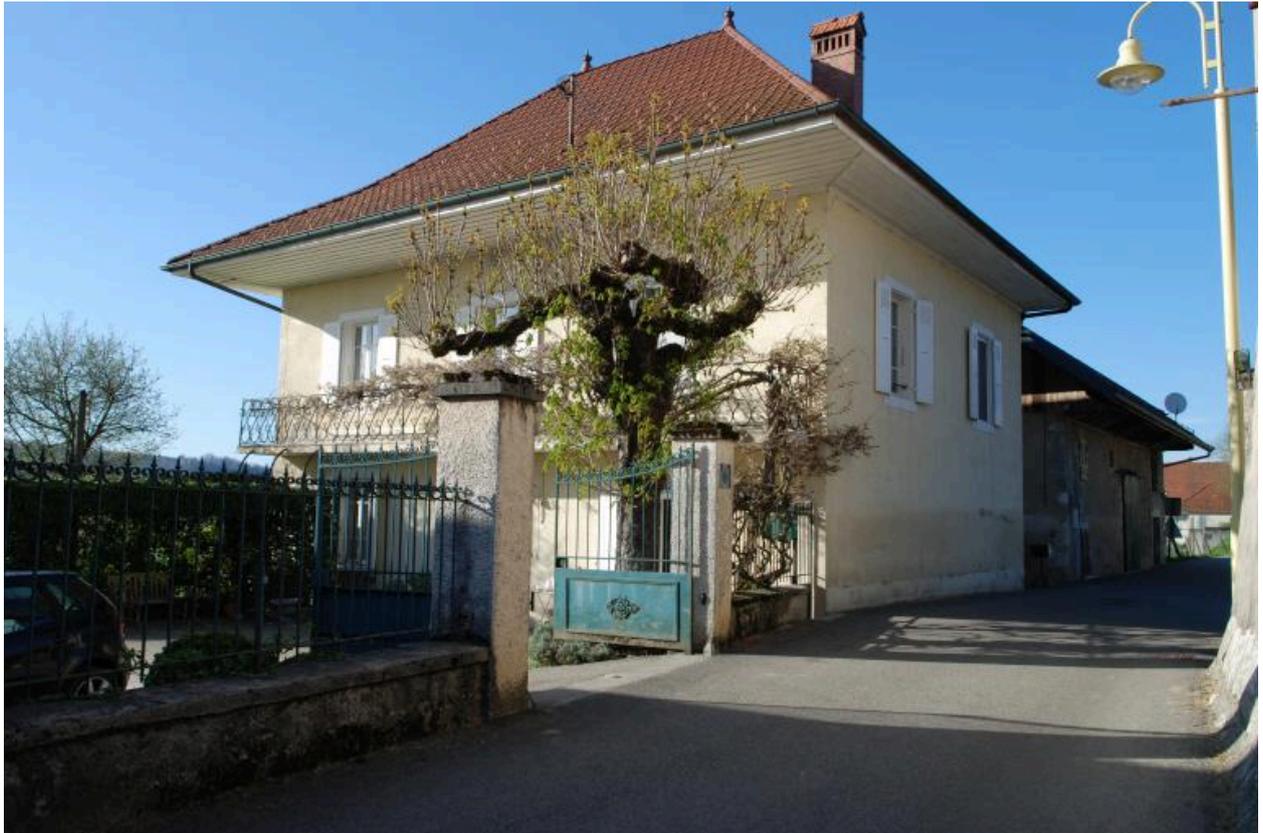
Vue d'ensemble de
trois-quarts avant droit.
Phot. Thierry Monnet
IVR84_20197400237NUCA

Vue d'ensemble de trois-quarts avant droit.

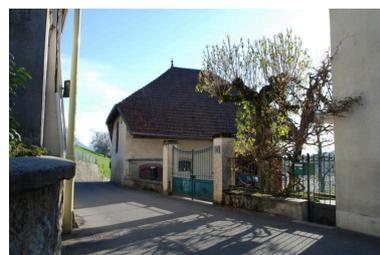
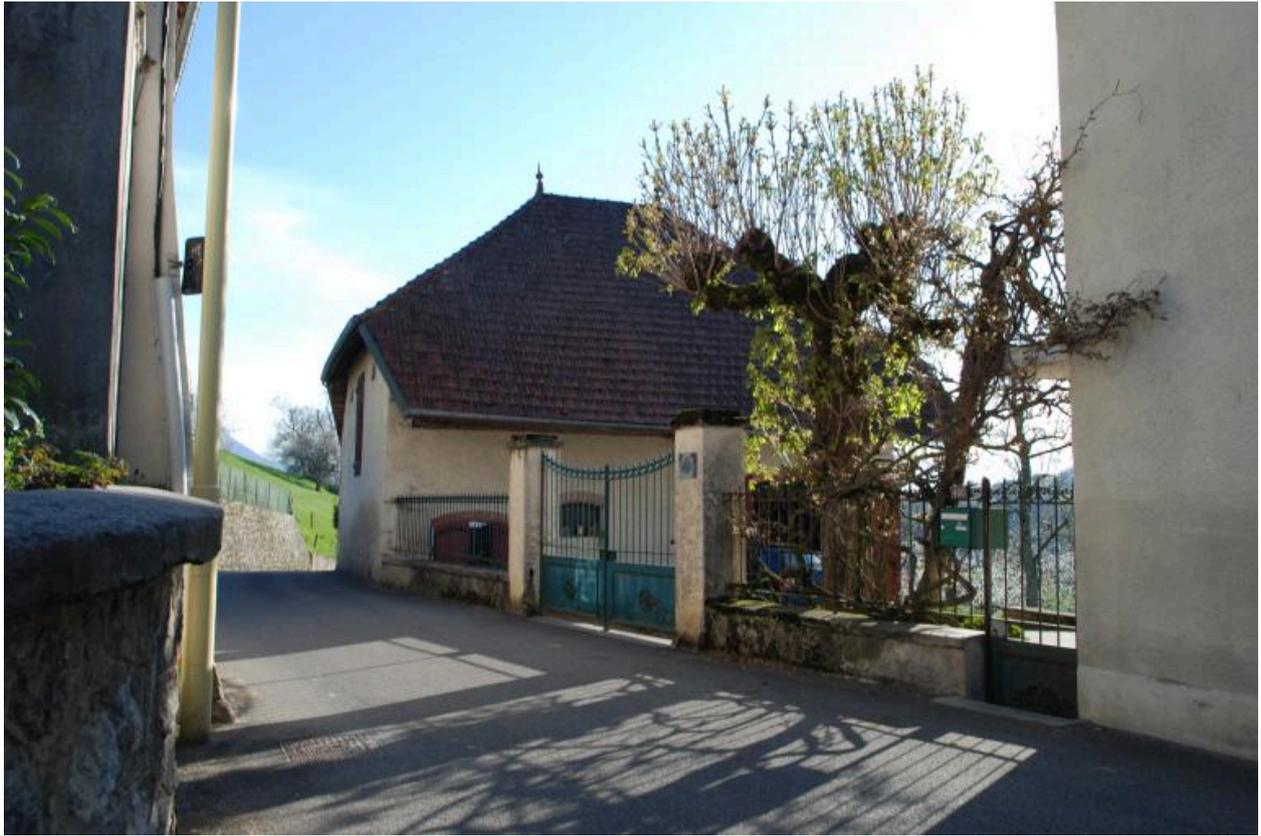
Vue d'ensemble de trois-
quarts arrière gauche.
Phot. Thierry Monnet
IVR84_20197400238NUCA

Vue d'ensemble de trois-quarts arrière gauche.
